# Asbestinventarisatetest

Haag 67, 2400 Mol

Attestnummer : **20260831-000064.000**

Uitgegeven op : **31.08.2026**

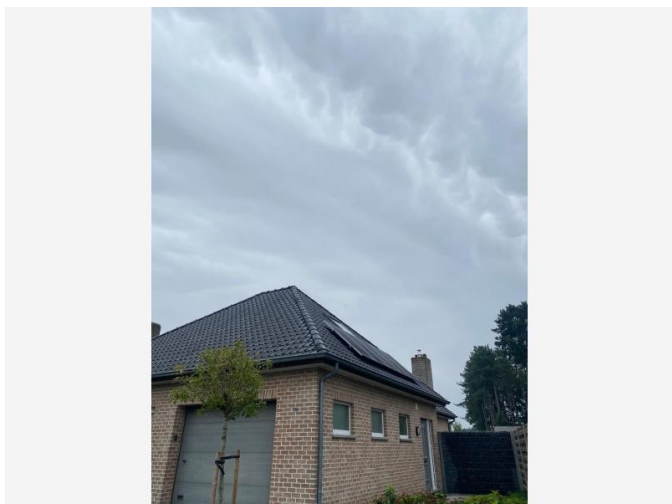
*Situeringsfoto*

### Tijdelijke beperking

**Reden:** Het te onderzoeken materiaal situeert zich hoger dan 3,50 m te rekenen vanaf een veilige ondergrond

**Uitleg van de asbestdeskundige:** Geen interne/volledige inspectie mogelijk

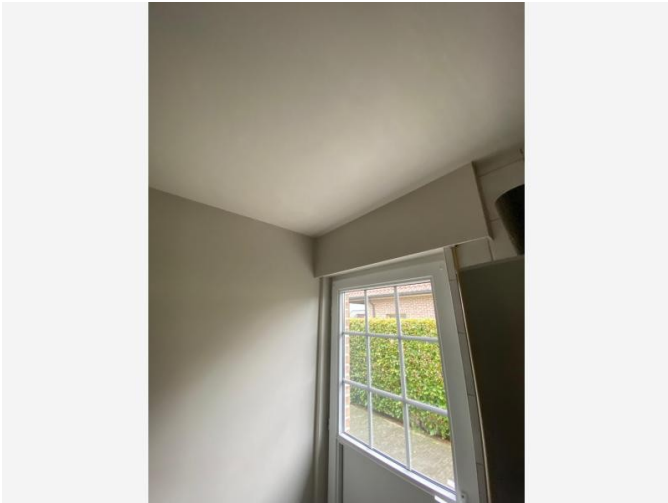
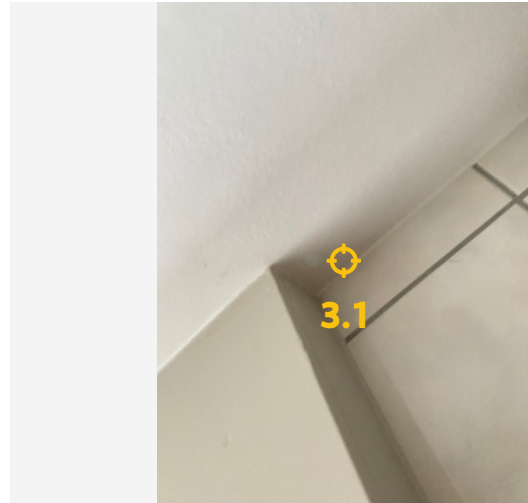
## Fiche 3: Plafondpleister

Geen asbest

| # | Type | Referentie | Resultaat |
|---|---|---|---|
| 3.1 | Mengmonster | 2 | Geen asbest |

| Opmerking | Stalen genomen in traphal, keuken en berging. Verdieping overal gipskartonplaten. |

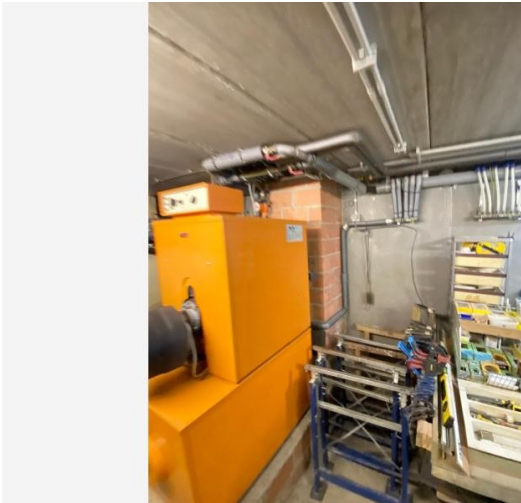
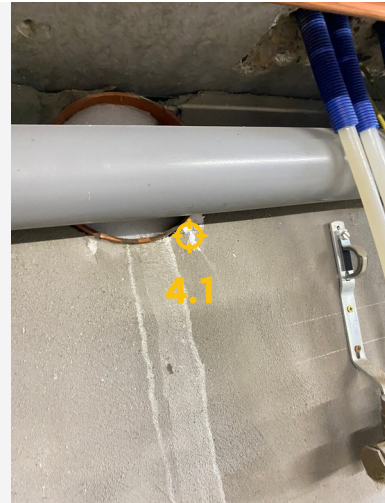
## Fiche 4: Cementering kelder

Geen asbest

| # | Type | Referentie | Resultaat |
|---|---|---|---|
| 4.1 | Mengmonster | 3 | Geen asbest |

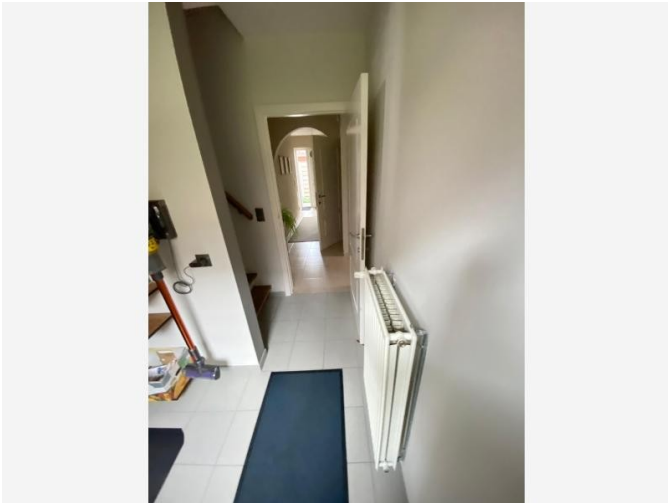
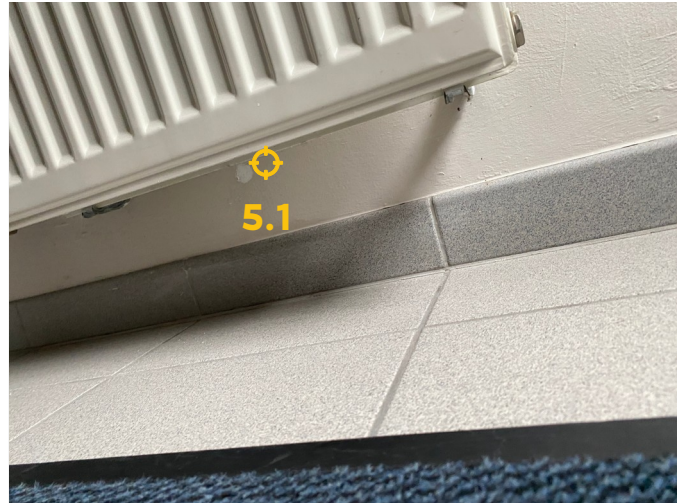
## Fiche 5: Wandpleister

Geen asbest

| # | Type | Referentie | Resultaat |
|---|---|---|---|
| 5.1 | Mengmonster | 1 | Geen asbest |

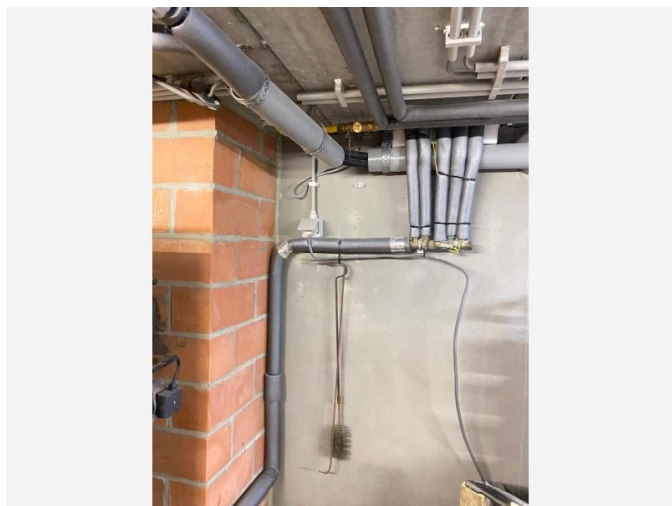
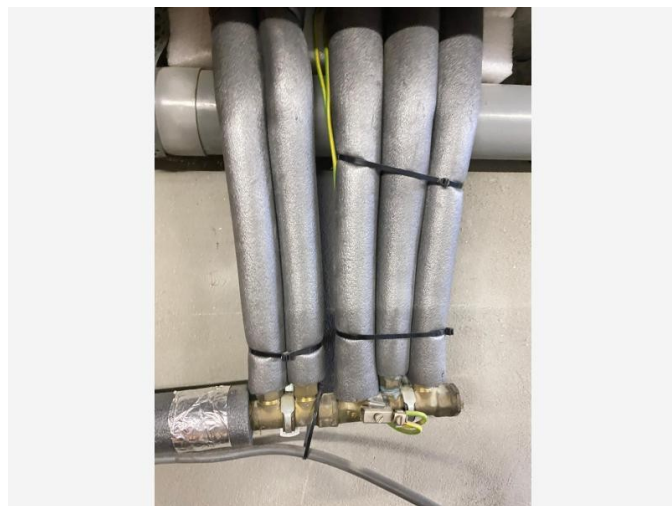
### Fiche 6: Leidingisolatie

| Beschrijving | Notitie | Terug te vinden op plannen |
|---|---|---|
| Fiche 6: Leidingisolatie | Synthetisch | - |

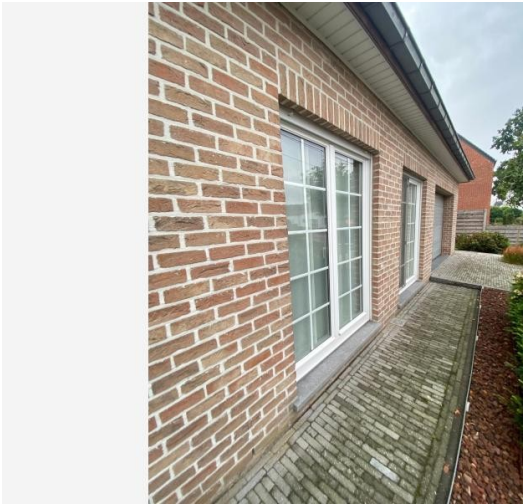
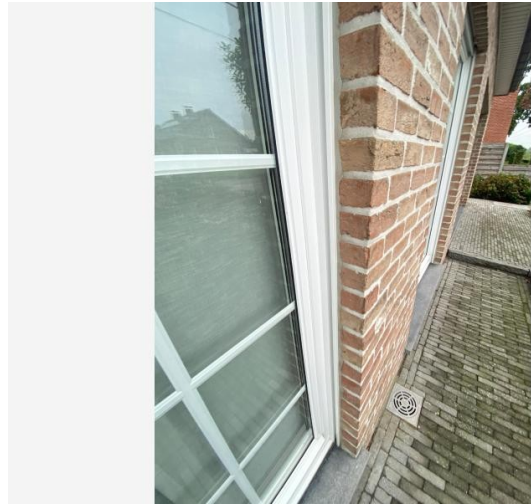
## Fiche 7: Afdichtingsmateriaal schrijnwerk

| Beschrijving | Notitie | Terug te vinden op plannen |
|---|---|---|
| Fiche 7: Afdichtingsmateriaal schrijnwerk | Zachte silincone | - |

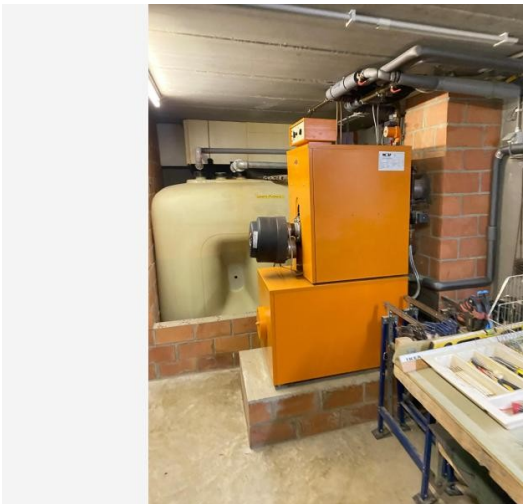
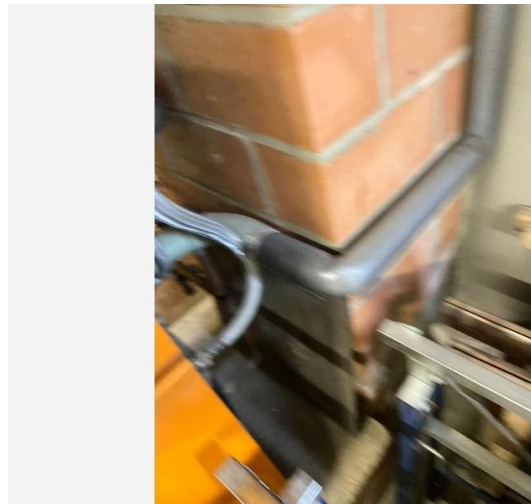
## Fiche 8: Materialen aan CV ketel

| Beschrijving | Notitie | Terug te vinden op plannen |
|---|---|---|
| Fiche 8: Materialen aan CV ketel | - | - |

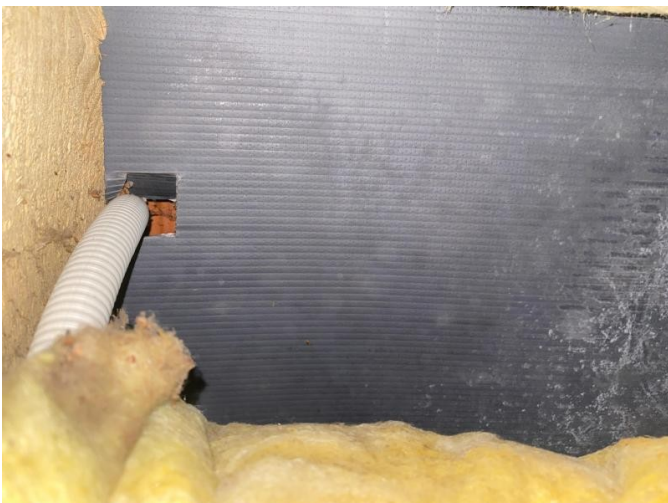
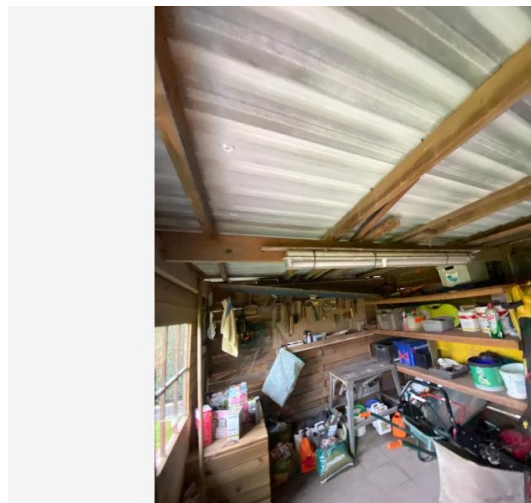
## Fiche 9: Onderdaken

| Beschrijving | Notitie | Terug te vinden op plannen |
|---|---|---|
| Fiche 9: Onderdaken | Woning met plastic onderdakpanelen en geen onderdak tuinhuis | - |

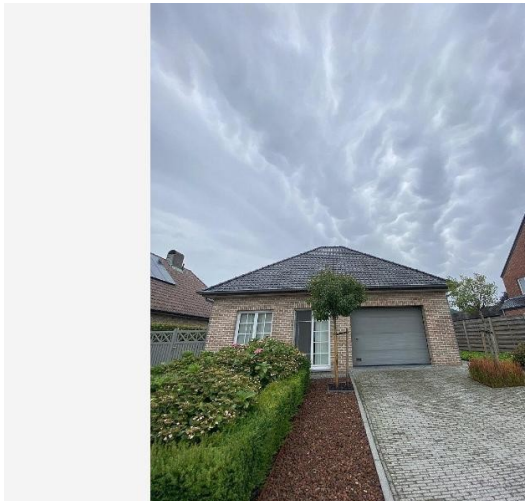
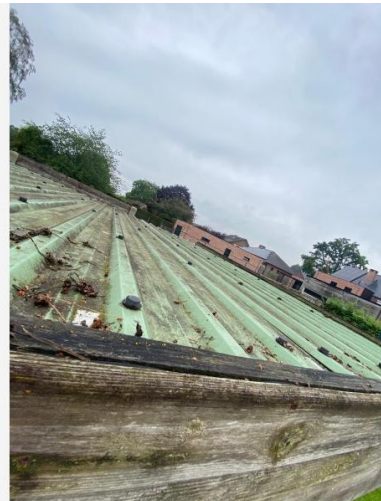
## Fiche 10: Dakbedekkingen

| Beschrijving | Notitie | Terug te vinden op plannen |
|---|---|---|
| Fiche 10: Dakbedekkingen | Dakpannen en EPDM woning, metalen dakpanelen tuinhuis | - |

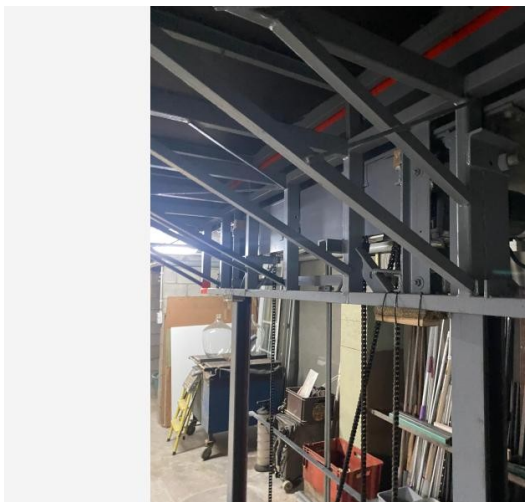
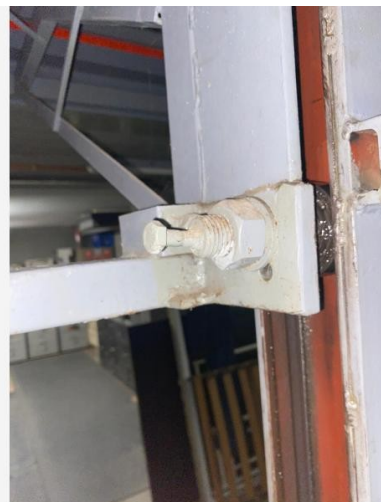
## Fiche 11: Lift

| Beschrijving | Notitie | Terug te vinden op plannen |
|---|---|---|
| Fiche 11: Lift | Geen remschoenen of andere asbestverdachte materialen | - |
