# Asbestinventarisatetest

Corbiestraat 105, 2400 Mol

Attestnummer : 20260831-000285.000

Uitgegeven op : 31.08.2026

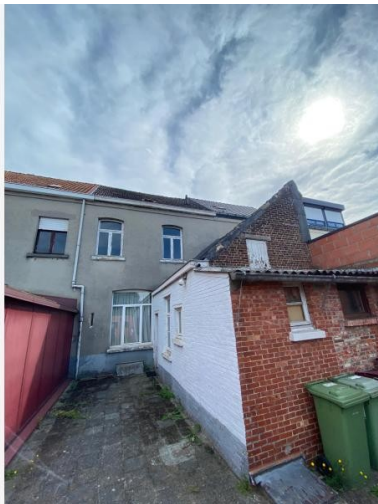
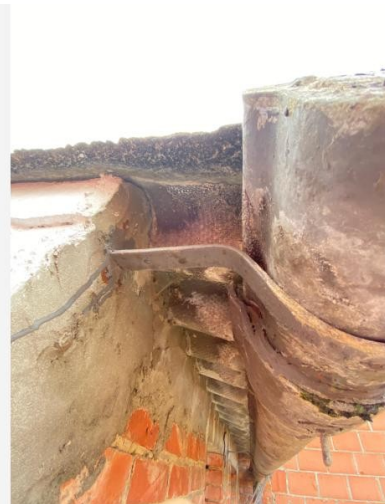
Het asbestmateriaal valt onder de mijlpaal van 2034.

| Eindbeoordeling materiaalarisico | Verhoogd materiaalarisico en/of verhoogde kans op vezelvrijgave |

| Asbestsoort (vezeltype) | Crocidoliet aanwezig |
| Toestand van het materiaal | Matig beschadigd, matig verweerd |

| Beschrijving | Golfplaten achterbouw |

- Verwijder dit asbestmateriaal zo snel mogelijk. Volg de toestand goed op.
- Hemelwater dat afspoelt van asbestcement daken of gevels kan asbestdeeltjes bevatten. Gebruik het enkel voor gesloten circuits (bv. spoelen toiletten). Reinig na het vervangen van het dak of de gevel de dakgoten en regenwaterput of -ton om asbesthoudend sediment of slib te verwijderen
- Voer bijkomende staalname(s) uit.

- Eenvoudige handelingen: mag via doe-het-zelf of door werknemer(s) met opleidingsattest eenvoudige handelingen  
Draag de nodige beschermingsmiddelen (mondmasker FFP3, handschoenen en wegwerpoverall van CAT.III type 5/6'). Indien mogelijk de ondervloer afdekken, de golfplaten voorzichtig verwijderen, extra fixeren, niet breken, niet gooien, onmiddellijk dubbel verpakken in doorzichtige plastic afsluitzakken en afvoeren naar erkend recyclagepark of voorzichtig in asbestcontainer met asbestzak plaatsen en laten ophalen door erkende afval-intercommunale.

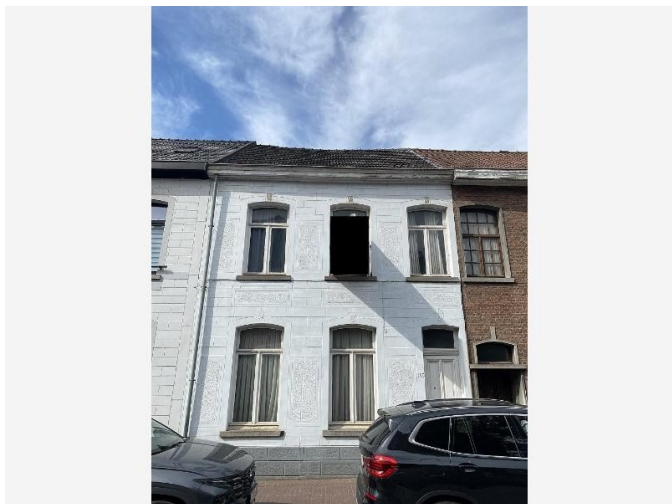
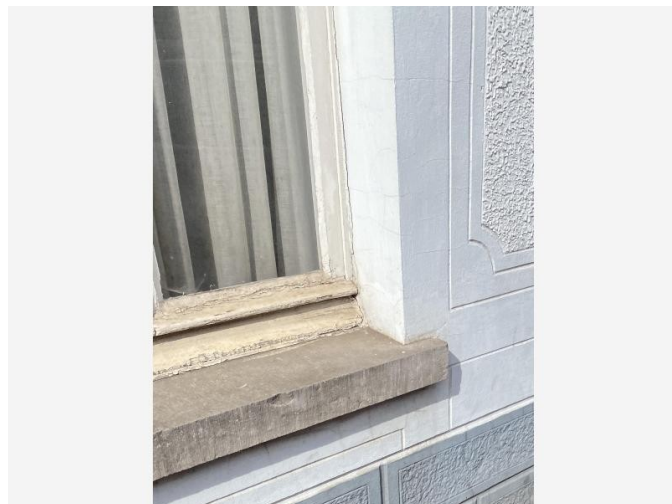
Het asbestmateriaal valt onder de mijlpaal van 2040.

| Eindbeoordeling materiaalrisico | Verhoogd materiaalrisico en/of verhoogde kans op vezelvrijgave |

| Asbestsoort (vezeltype) | Amfibool aanwezig, uitgezonderd crocidoliet |
| Toestand van het materiaal | Matig beschadigd, matig verweerd |

| Beschrijving | Stopverf ramen |

- Verwijder dit asbestmateriaal zo snel mogelijk. Volg de toestand goed op.
- Voer bijkomende staalname(s) uit.

- Eenvoudige handelingen: mag via doe-het-zelf of door werknemer(s) met opleidingsattest eenvoudige handelingen  
Niet aan te raden via Doe-Het-Zelf maar door werknemers met 8u basisopleiding asbest. Eenvoudige handelingen Doe-Het-Zelf: Draag de nodige beschermingsmiddelen (mondmasker FFP3, handschoenen en wegwerpoverall van CAT.III type 5/6'). De toepassing extra fixeren, ondervloer afdekken met plastic folie en de raam/deur reinigen met natte doeken. De ramen kunnen eventueel in zijn geheel afgevoerd worden als asbesthoudend afval bij een erkend asbestverwerker. Indien het oud raamwerk wordt gerecycleerd dienen ramen en glas gescheiden afgevoerd worden, er mogen geen stopverfrestanten achterblijven op het glas en raamwerk.

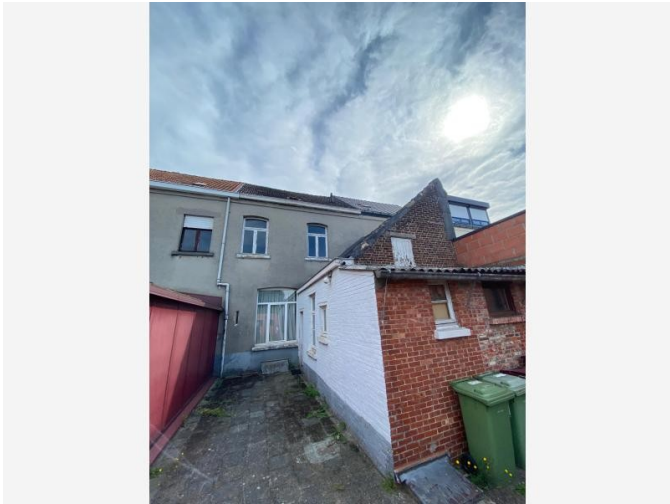
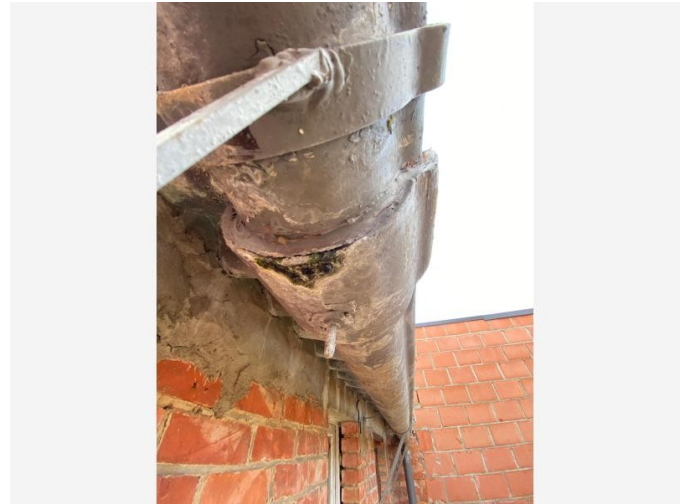
Het asbestmateriaal valt onder de mijlpaal van 2034.

| Eindbeoordeling materiaalrisico | Verhoogd materiaalrisico en/of verhoogde kans op vezelvrijgave |

| Asbestsoort (vezeltype) | Crocidoliet aanwezig |
| Toestand van het materiaal | Matig beschadigd, matig verweerd |

| Beschrijving | Dakgoot achterbouw |

- Verwijder dit asbestmateriaal zo snel mogelijk. Volg de toestand goed op.
- Hemelwater dat afspoelt van asbestcement daken of gevels kan asbestdeeltjes bevatten. Gebruik het enkel voor gesloten circuits (bv. spoelen toiletten). Reinig na het vervangen van het dak of de gevel de dakgoten en regenwaterput of -ton om asbesthoudend sediment of slib te verwijderen
- Voer bijkomende staalname(s) uit.

- Eenvoudige handelingen: mag via doe-het-zelf of door werknemer(s) met opleidingsattest eenvoudige handelingen  
De goten kunnen voorzichtig in zijn geheel losgemaakt worden: ondervloer (en/of rondom) afdekken met plastic folie, extra bevochtigen om stof te voorkomen. Draag de nodige beschermingsmiddelen (mondmasker FFP3, handschoenen en wegwerpoverall van CAT.III type 5/6'). Dubbel en luchtdicht verpakken in doorzichtige plastic folie of zakken en afvoeren naar een erkend recyclagepark als hechtgebonden asbestafval. (Meer info en de huidige verwijderingsmethodes op: [www.asbestinfo.be](http://www.asbestinfo.be) en/of CODEX boek VI titel 3 en onderaan dit attest bij Toelichting: "asbest verwijderen"). Eventueel monsternamen aan te raden (om asbestsoort te bepalen) bij verwijdering van het asbestverdacht materiaal.

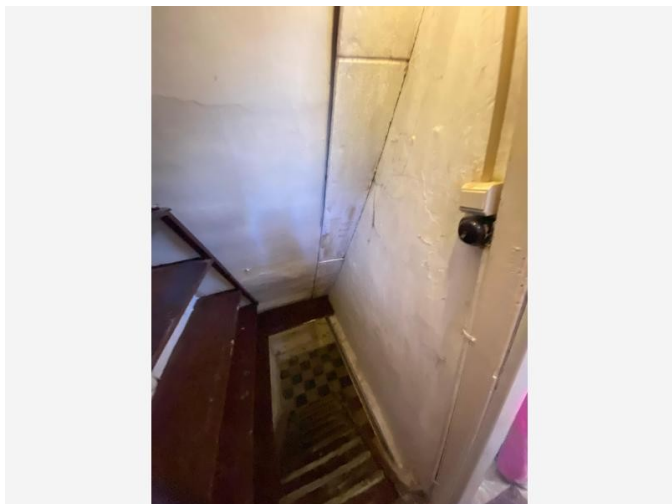
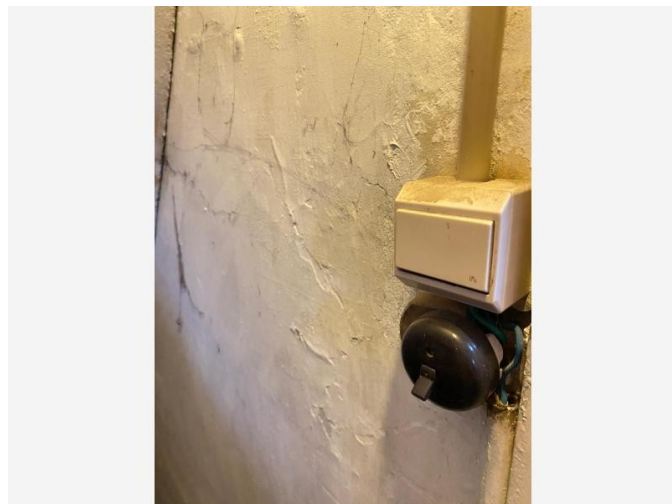
Het asbestmateriaal valt onder de mijlpaal van 2040.

| Eindbeoordeling materiaalrisico | Laag materiaalrisico en/of verlaagde kans op vezelvrijgave |

| Asbestsoort (vezeltype) | Amfibool aanwezig, uitgezonderd crocidoliet |
| Toestand van het materiaal | Licht beschadigd, licht verweerd. Intacte calciumsilicaatplaat of materiaal met categorie 3-gebondenheid |

| Beschrijving | Bakeliet elektra |

- Zorg voor een veilig beheer. Vermijd het beschadigen van het asbestmateriaal. Controleer de toestand jaarlijks op wijzigingen.
- Verwijder dit asbestmateriaal zo snel mogelijk. Volg de toestand goed op.
- Voer bijkomende staalname(s) uit.

- Eenvoudige handelingen: mag via doe-het-zelf of door werknemer(s) met opleidingsattest eenvoudige handelingen  
Draag de nodige beschermingsmiddelen (mondmasker FFP3, handschoenen en wegwerpoverall van CAT.III type 5/6'). Schakelaars, stopcontacten, zekeringkasten en radiatorknoppen kunnen mits de nodige beschermingsmaatregelen eenvoudig losgeschroefd worden en dubbel en luchtdicht verpakt in doorzichtige plasticfolie/afsluitzakken afgevoerd worden als hechtgebonden asbestafval naar een erkend recyclagepark. Afgesloten of verzegelde kast: Eenvoudige handelingen: opgeleid techniek/personeel 8u basisopleiding asbest (jaarlijks te vernieuwen en eigenaar mag dit opvragen). (Meer info en de huidige verwijderingsmethodes op: [www.asbestinfo.be](http://www.asbestinfo.be) en/of CODEX boek VI titel 3 en onderaan dit attest bij Toelichting: "asbest verwijderen"). Eventueel monstername aan te raden (om asbestsoort te bepalen) bij

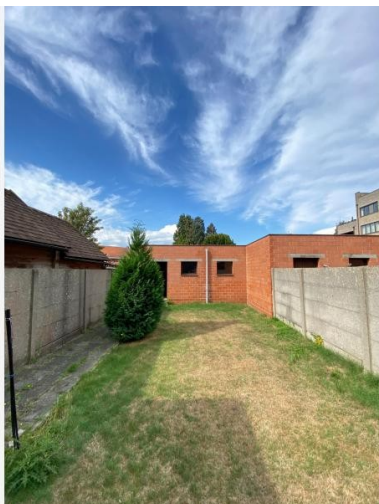
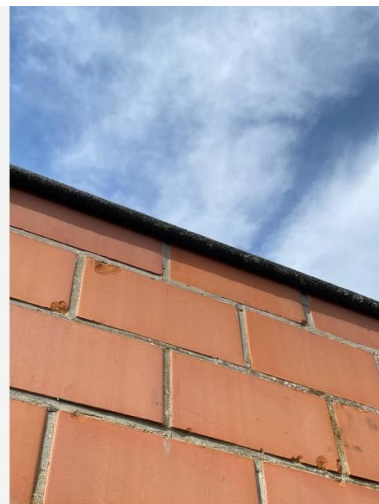
Het asbestmateriaal valt onder de mijlpaal van 2040.

| Eindbeoordeling materiaalisico | Laag materiaalisico en/of verlaagde kans op vezelvrijgave |

| Asbestsoort (vezeltype) | Alleen chrysotiel aanwezig |
| Toestand van het materiaal | Licht beschadigd, licht verweerd. Intacte calciumsilicaatplaat of materiaal met categorie 3-gebondenheid |

| Beschrijving | Roofing tuinhuis |
| Opmerking | <p>De roofing lijkt ooit vernieuwd, echter in het inspectieprotocol is roofing van voor 2001 altijd asbestverdacht zonder bewijsdocument of monstername. Een monstername is echter niet mogelijk wegens kans op lekkage. De toepassing wordt als asbestverdacht beschouwd wegens gebrek aan bewijs van recente vernieuwing. De oude roofing kan vermoedelijk nog onder de toplaag zitten en is na te kijken en te bemonsteren bij renovatie.</p> |

- Zorg voor een veilig beheer. Vermijd het beschadigen van het asbestmateriaal. Controleer de toestand jaarlijks op wijzigingen.
- Voer bijkomende staalname(s) uit.

- Eenvoudige handelingen: mag via doe-het-zelf of door werknemer(s) met opleidingsattest eenvoudige handelingen  
Eenvoudige handelingen: aan te raden via opgeleid personeel (dakwerker met 8u basisopleiding asbest, jaarlijks te vernieuwen en opvraagbaar door eigenaar). Draag de nodige beschermingsmiddelen (mondmasker FFP3, handschoenen en wegwerpoverall van CAT.III type 5/6'), voorzichtig losmaken, oprollen, dubbel en luchtdicht verpakken in doorzichtige plastic afsluitzakken en correct afvoeren naar een lokaal erkend recyclagepark als hechtgebonden asbestafval. (Meer info en de huidige verwijderingsmethodes op: [www.asbestinfo.be](http://www.asbestinfo.be) en/of CODEX boek VI titel 3 en onderaan dit attest bij Toelichting: "asbest verwijderen"). Eventueel monsternamen aan te raden (om asbestsoort te bepalen) bij verwijdering van het asbestmateriaal.

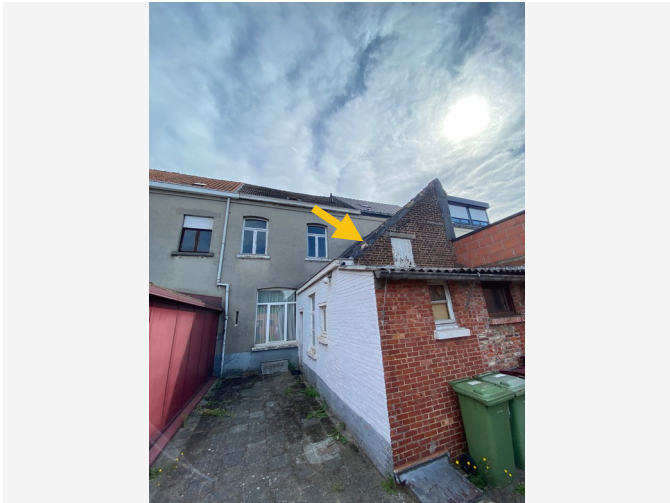
**Reden:** Het te onderzoeken materiaal situeert zich hoger dan 3,50 m te rekenen vanaf een veilige ondergrond

**Uitleg van de asbestdeskundige:** Niet veilig te bereiken over versleten golfplaten, dakpannen laten zich niet opheffen vanuit dakraam en dit kan nooit uitsluitel geven. Na te kijken en eventueel te bemonsteren bij verwijdering of renovatie.

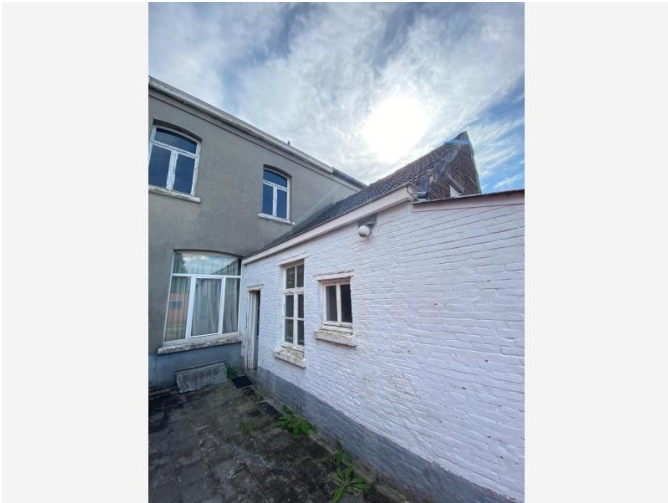
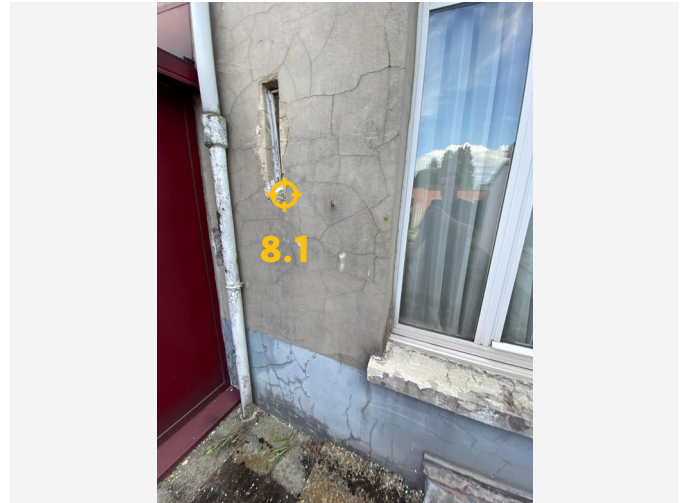
## Fiche 8: Crepi achtergevel

Geen asbest

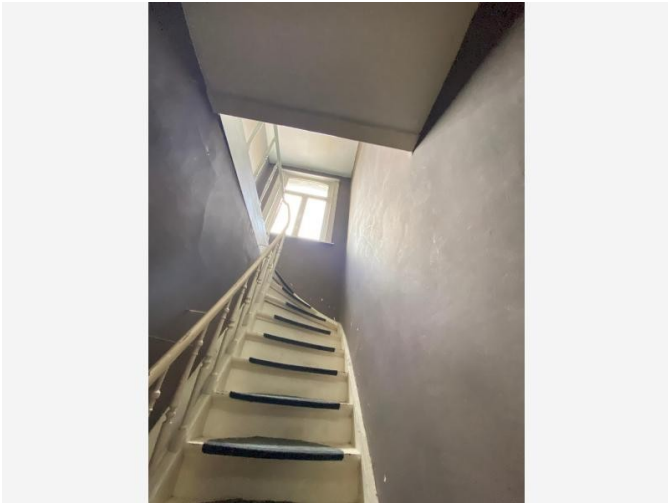
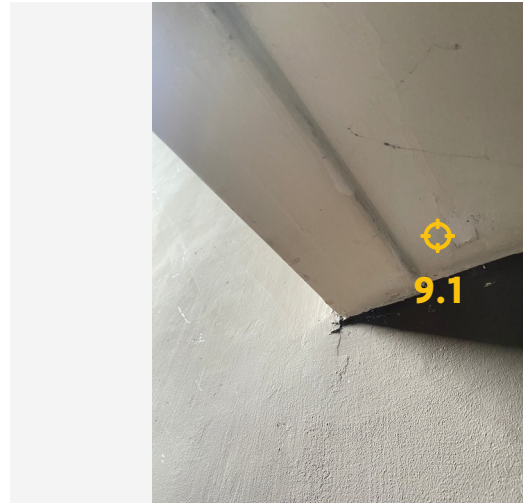
## Fiche 9: Plafondpleister

Geen asbest

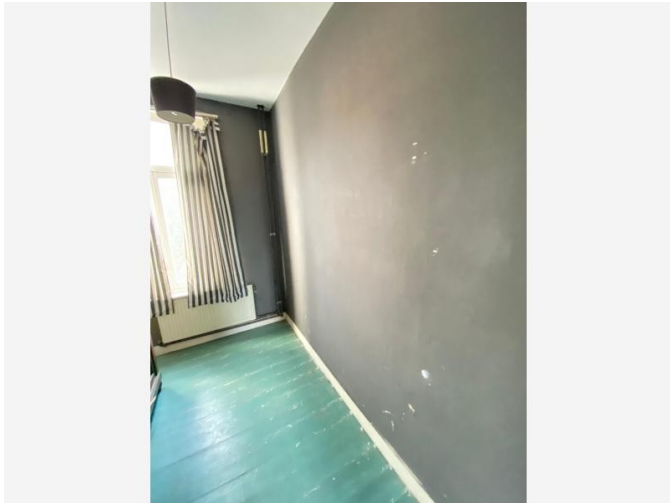
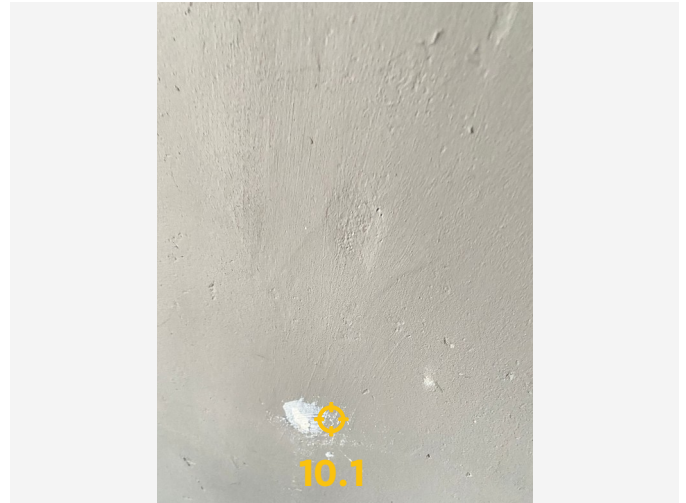
## Fiche 10: Wandpleister

Geen asbest
