# Asbestinventarisatetest

Spoorwegstraat 5, 2400 Mol

Attestnummer : 20260911-000130.000

Uitgegeven op : 11.09.2026

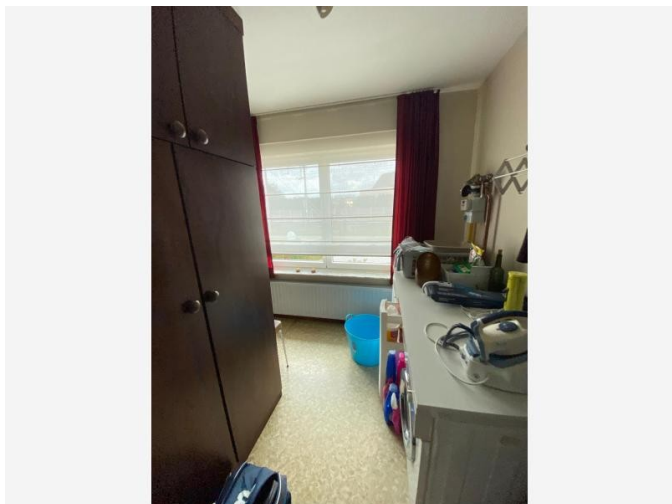
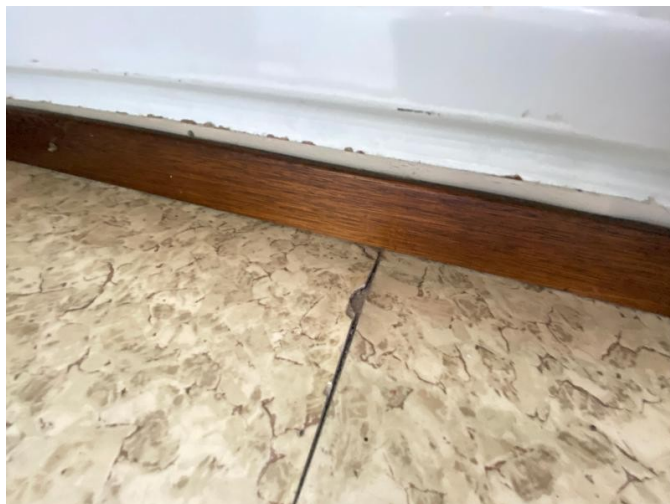
| Eindbeoordeling materiaalrisico | Verhoogd materiaalrisico en/of verhoogde kans op vezelvrijgave |

| Gebondenheid | Categorie 2: niet-hechtgebonden met matrix |
| Asbestsoort (vezeltype) | Alleen chrysotiel aanwezig |
| Asbestconcentratie | Hoog ( $\geq 50\%$ ) |
| Toestand van het materiaal | Licht beschadigd, licht verweerd. Intacte calciumsilicaatplaat of materiaal met categorie 3-gebondenheid |

| Beschrijving | Vinylvloer wasplaats |
| Opmerking | Grijze harde karton-achtige onderzijde met zichtbare vezelbundels |

Verwijderen

- Verwijder dit asbestmateriaal zo snel mogelijk. Volg de toestand goed op.
- Voer bijkomende staalname(s) uit.

- Hermetische zone (erkend asbestverwijderaar)  
Mag niet via eenvoudige handelingen: Doe-Het-Zelf, enkel hermetische zone erkend asbestverwijderaar: Volgen van alle huidige voorschriften. Gebruik van alle persoonlijke beschermingsmiddelen (wegwerpoverall van CAT.III type 5/6'), handschoenen en FFP3 masker). Bij het lostrekken van de vinyl zal de onderlaag scheuren en is er een zeer hoog risico op asbestverspreiding. Een kartonnen onderlaag is niet-gehechtgebonden en mag dus door particulier niet aangeboden worden op het containerpark. Eventuele lijmresten worden met een freesmachine verwijderd in een hermetische zone. Verzamel daarna bewijsdocumenten van verwijdering. (Meer info en de huidige verwijderingsmethodes op: [www.asbestinfo.be](http://www.asbestinfo.be) en/of CODEX boek VI titel 3 en onderaan dit attest bij Toelichting: "asbest verwijderen")

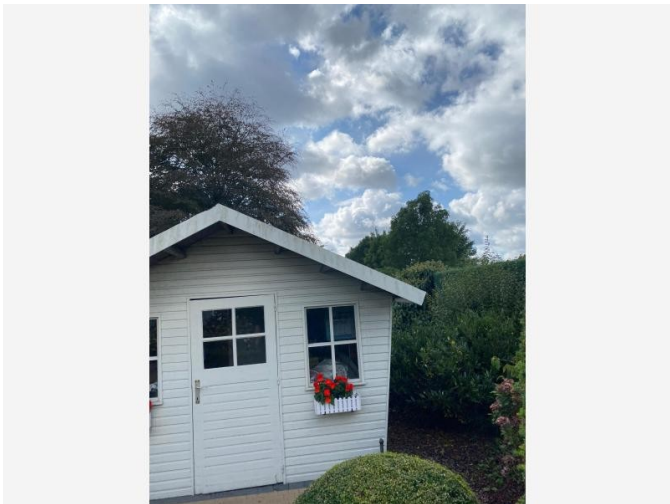
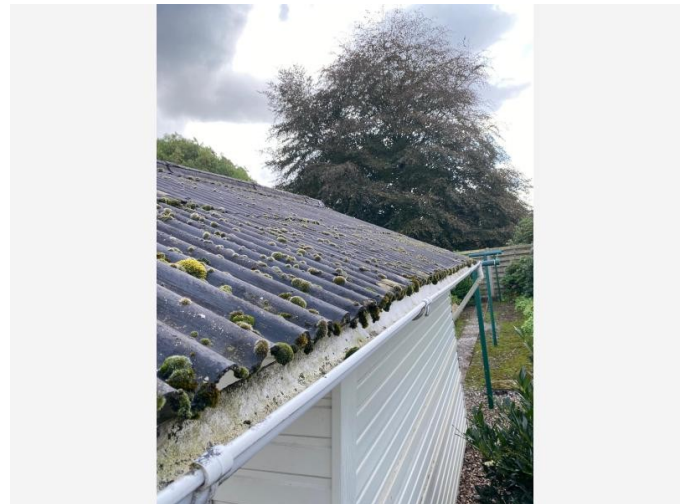
| Eindbeoordeling materiaalarisico | Verhoogd materiaalarisico en/of verhoogde kans op vezelvrijgave |

| Gebondenheid | Categorie 1: hechtgebonden in oorsprong |
| Asbestsoort (vezeltype) | Crocidoliet aanwezig |
| Asbestconcentratie | Laag (< 50%) |
| Toestand van het materiaal | Matig beschadigd, matig verweerd |

| Beschrijving | Golfplaten tuinhuis |

Verwijderen

- Verwijder dit asbestmateriaal zo snel mogelijk. Volg de toestand goed op.
- Hemelwater dat afspoelt van asbestcement daken of gevels kan asbestdeeltjes bevatten. Gebruik het enkel voor gesloten circuits (bv. spoelen toiletten). Reinig na het vervangen van het dak of de gevel de dakgoten en regenwaterput of -ton om asbesthoudend sediment of slib te verwijderen
- Voer bijkomende staalname(s) uit.

- Eenvoudige handelingen: mag via doe-het-zelf of door werknemer(s) met opleidingsattest eenvoudige handelingen  
Draag de nodige beschermingsmiddelen (mondmasker FFP3, handschoenen en wegwerpoverall van CAT.III type 5/6'). Indien mogelijk de ondervloer afdekken, de golfplaten voorzichtig verwijderen, extra fixeren, niet breken, niet gooien, onmiddellijk dubbel verpakken in doorzichtige plastic afsluitzakken en afvoeren naar erkend recyclagepark of voorzichtig in asbestcontainer met asbestzak plaatsen en laten ophalen door erkende afval-intercommunale.

Indien de golfplaten in slechte staat zijn en de kans bestaat op breken: Eenvoudige handelingen opgeleid personeel, alle werknemer(s) moeten wel beschikken over een opleidingsattest eenvoudige handelingen 8u

(jaarlijks te vernieuwen en eigenaar mag dit opvragen). Ondervloer afdekken, golfplaten extra goed fixeren, voorzichtig verwijderen, niet breken, niet gooien, onmiddellijk dubbel en luchtdicht verpakken en afvoeren naar een lokaal erkend recyclagepark of voorzichtig in asbestcontainer met asbestzak plaatsen. De constructiebalken nadien reinigen met vochtige doeken en correct afvoeren (een goedgekeurde asbeststofzuiger met absoluutfilter kan particulier niet gehuurd worden). (Meer info en de huidige verwijderingsmethodes op: [www.asbestinfo.be](http://www.asbestinfo.be) en/of CODEX boek VI titel 3 en onderaan dit attest bij Toelichting: "asbest verwijderen"). Eventueel monsternamen aan te raden (om asbestsoort te bepalen) bij verwijdering van het asbestmateriaal.

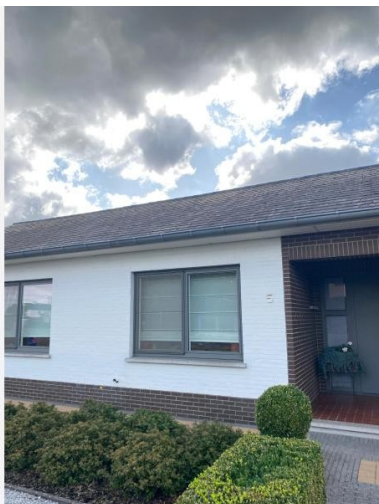
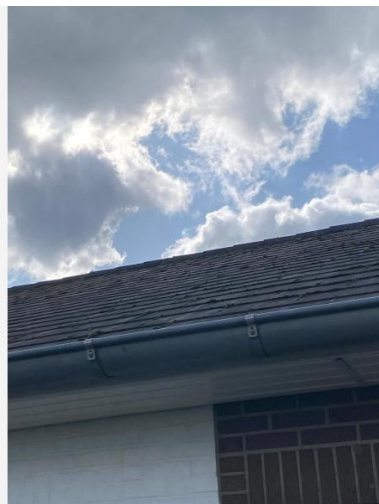
| Eindbeoordeling materiaalarisico | Verhoogd materiaalarisico en/of verhoogde kans op vezelvrijgave |

| Gebondenheid | Categorie 1: hechtgebonden in oorsprong |
| Asbestsoort (vezeltype) | Crocidoliet aanwezig |
| Asbestconcentratie | Laag (< 50%) |
| Toestand van het materiaal | Matig beschadigd, matig verweerd |

| Beschrijving | Leien dak |

Verwijderen

- Verwijder dit asbestmateriaal zo snel mogelijk. Volg de toestand goed op.
- Hemelwater dat afspoelt van asbestcement daken of gevels kan asbestdeeltjes bevatten. Gebruik het enkel voor gesloten circuits (bv. spoelen toiletten). Reinig na het vervangen van het dak of de gevel de dakgoten en regenwaterput of -ton om asbesthoudend sediment of slib te verwijderen
- Voer bijkomende staalname(s) uit.

- Eenvoudige handelingen: mag via doe-het-zelf of door werknemer(s) met opleidingsattest eenvoudige handelingen  
Draag de nodige beschermingsmiddelen (mondmasker FFP3, handschoenen en wegwerpoverall van CAT.III type 5/6'). Indien mogelijk de ondervloer afdekken, de leien voorzichtig verwijderen, extra fixeren, niet breken, niet gooien, onmiddellijk dubbel verpakken in doorzichtige plastic afsluitzakken en afvoeren naar lokaal recyclagepark of voorzichtig in container met asbestzakken plaatsen en laten ophalen door erkende afval-intercommunale.

Indien de leien in slechte staat zijn en de kans bestaat op breken: Eenvoudige handelingen opgeleid personeel: alle werknemer(s) moeten beschikken over een opleidingsattest eenvoudige handelingen 8u

(jaarlijks te vernieuwen en mag opgevraagd worden door eigenaar): Ondervloer afdekken, de leien voorzichtig verwijderen, extra fixeren, niet breken, niet gooien, onmiddellijk dubbel en luchtdicht verpakken en afvoeren naar een lokaal erkend recyclagepark of voorzichtig in asbestcontainer met asbestzak plaatsen. De constructiebalken moeten ook gereinigd worden met vochtige doeken en een goedgekeurde asbeststofzuiger met absoluutfilter. Geen storkokers gebruiken. (Meer info en de huidige verwijderingsmethodes op: [www.asbestinfo.be](http://www.asbestinfo.be) en/of CODEX boek VI titel 3 en onderaan dit attest bij Toelichting: "asbest verwijderen"). Eventueel monsternamen aan te raden (om asbestsoort te bepalen) bij verwijdering van het asbestmateriaal.

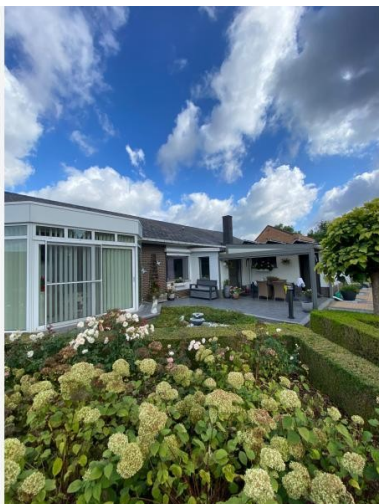
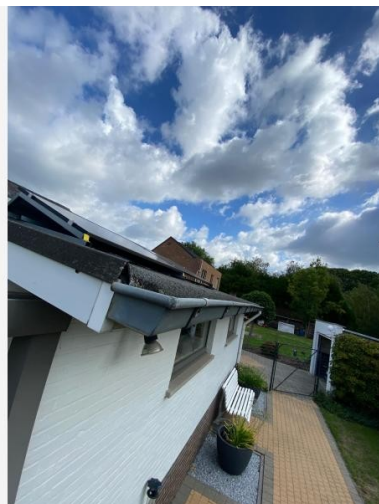
| Eindbeoordeling materiaalisico | Laag materiaalisico en/of verlaagde kans op vezelvrijgave |

| Gebondenheid | Categorie 1: hechtgebonden in oorsprong |
| Asbestsoort (vezeltype) | Alleen chrysotiel aanwezig |
| Toestand van het materiaal | Licht beschadigd, licht verweerd. Intacte calciumsilicaatplaat of materiaal met categorie 3-gebondenheid |

| Beschrijving | Roofing plat dak |
| Opmerking | <p>De roofing lijkt ooit vernieuwd, echter in het inspectieprotocol is roofing van voor 2001 altijd asbestverdacht zonder bewijsdocument of monstername. Een monstername is echter niet mogelijk wegens kans op lekkage. De toepassing wordt als asbestverdacht beschouwd wegens gebrek aan bewijs van recente vernieuwing. De oude roofing kan vermoedelijk nog onder de toplaag zitten en is na te kijken en te bemonsteren bij renovatie.</p> |

Zorgvuldig beheren

- Zorg voor een veilig beheer. Vermijd het beschadigen van het asbestmateriaal. Controleer de toestand jaarlijks op wijzigingen.
- Voer bijkomende staalname(s) uit.

- Eenvoudige handelingen: mag via doe-het-zelf of door werknemer(s) met opleidingsattest eenvoudige handelingen  
Eenvoudige handelingen: aan te raden via opgeleid personeel (dakwerker met 8u basisopleiding asbest, jaarlijks te vernieuwen en opvraagbaar door eigenaar). Draag de nodige beschermingsmiddelen (mondmasker FFP3, handschoenen en wegwerpoverall van CAT.III type 5/6'), voorzichtig losmaken, oprollen, dubbel en luchtdicht verpakken in doorzichtige plastic afsluitzakken en correct afvoeren naar een lokaal erkend recyclagepark als hechtgebonden asbestafval. (Meer info en de huidige verwijderingsmethodes op: [www.asbestinfo.be](http://www.asbestinfo.be) en/of CODEX boek VI titel 3 en onderaan dit attest bij Toelichting: "asbest verwijderen"). Eventueel monsternamen aan te raden (om asbestsoort te bepalen) bij verwijdering van het asbestmateriaal.

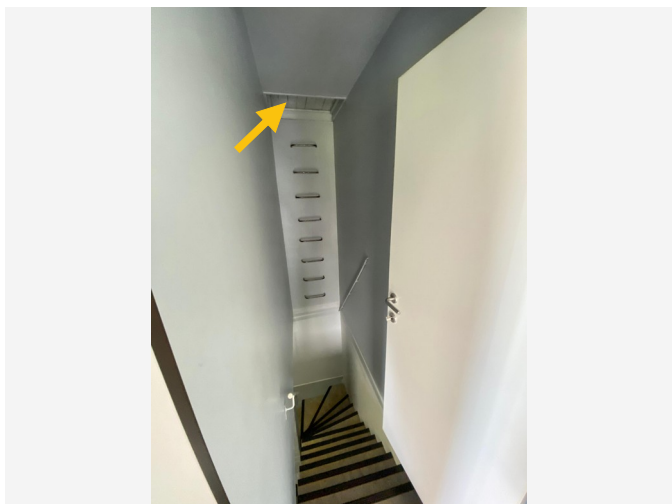
**Reden:** Het te onderzoeken materiaal situeert zich hoger dan 3,50 m te rekenen vanaf een veilige ondergrond

**Uitleg van de asbestdeskundige:** Leien zijn vastgenageld. Luik hoger dan 3.5m vanaf vaste ondergrond, niet veilig te bereiken via muurbeugels. Bij renovatie na te kijken of er nog asbestverdacht materialen zijn zoals bvb: onderdak, schouwbuizen,...

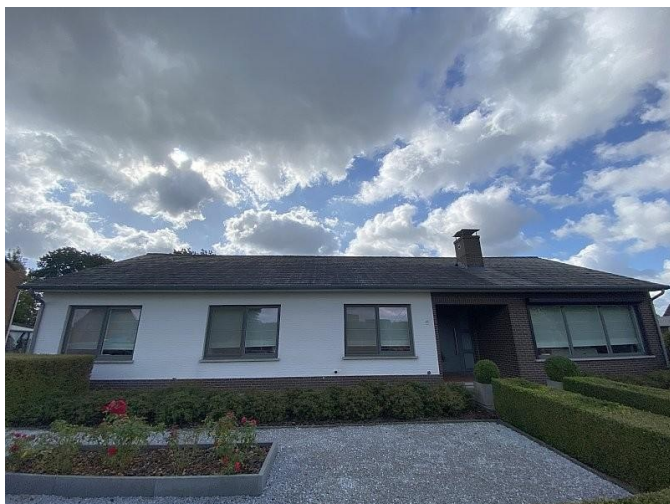
**Reden:** Het te onderzoeken materiaal situeert zich hoger dan 3,50 m te rekenen vanaf een veilige ondergrond

**Uitleg van de asbestdeskundige:** Geen interne/volledige inspectie mogelijk

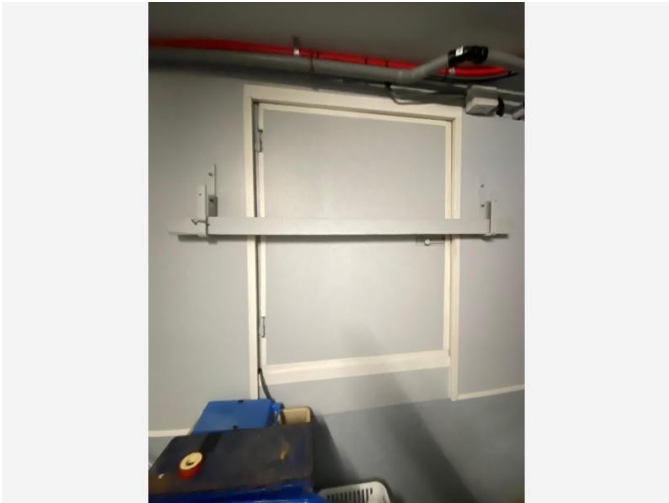
**Reden:** Het onderzoek kan niet uitgevoerd worden binnen de bepalingen van de Welzijnswet

**Uitleg van de asbestdeskundige:** Lager dan 1,5m
