# Asbestinventarisatetest

Achterbos 150, 2400 Mol

Attestnummer : 20260922-000106.000

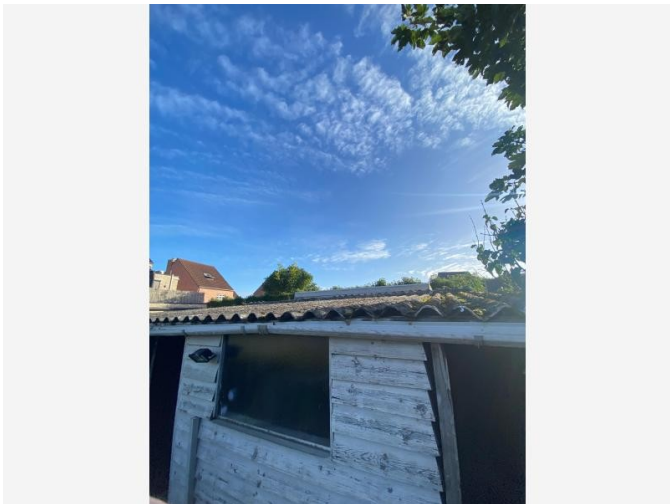
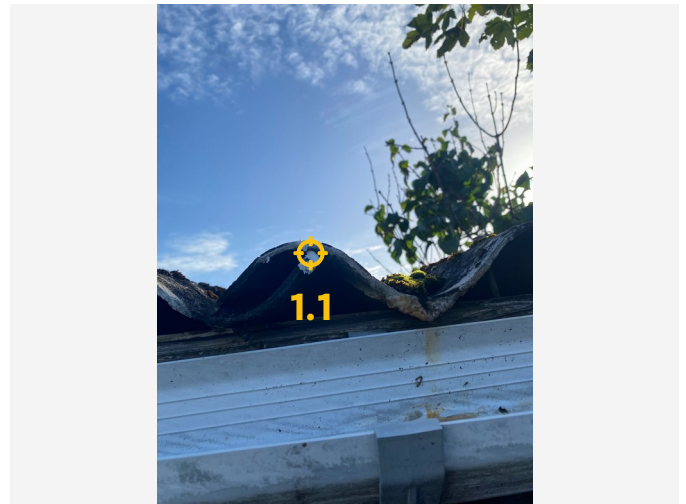
Het asbestmateriaal valt onder de mijlpaal van 2034.

| Eindbeoordeling materiaalrisico | Verhoogd materiaalrisico en/of verhoogde kans op vezelvrijgave |

| Gebondenheid | Categorie 1: hechtgebonden in oorsprong |
| Asbestsoort (vezeltype) | Alleen chrysotiel aanwezig |
| Asbestconcentratie | Laag (< 50%) |
| Afschermingsgraad van het gehele materiaal | Geheel of deels vrij aan de binnenlucht, maar geen contact met binnenluchtstromen |
| Toestand van het materiaal | Matig beschadigd, matig verweerd |

| # | Type | Referentie | Resultaat |
|---|---|---|---|
| 1.1 | Puntmonster | 5 | Chrysotiel |

| Beschrijving | Golfplaten bijgebouwen |
| Asbestmateriaal | Dak- en gevelbekleding - Golfplaat |

- Verwijder dit asbestmateriaal zo snel mogelijk. Volg de toestand goed op.
- Hemelwater dat afspoelt van asbestcement daken of gevels kan asbestdeeltjes bevatten. Gebruik het enkel voor gesloten circuits (bv. spoelen toiletten). Reinig na het vervangen van het dak of de gevel de dakgoten en regenwaterput of -ton om asbesthoudend sediment of slib te verwijderen

- Eenvoudige handelingen: mag via doe-het-zelf of door werknemer(s) met opleidingsattest eenvoudige handelingen  
Draag de nodige beschermingsmiddelen (mondmasker FFP3, handschoenen en wegwerpoverall van CAT.III type 5/6'). Indien mogelijk de ondervloer afdekken, de golfplaten voorzichtig verwijderen, extra fixeren, niet breken, niet gooien, onmiddellijk dubbel verpakken in doorzichtige plastic afsluitzakken en afvoeren naar erkend recyclagepark of voorzichtig in asbestcontainer met asbestzak plaatsen en laten ophalen door erkende afval-intercommunale.

Indien de golfplaten in slechte staat zijn en de kans bestaat op breken: Eenvoudige handelingen opgeleid personeel, alle werknemer(s) moeten wel beschikken over een opleidingsattest eenvoudige handelingen 8u (jaarlijks te vernieuwen en eigenaar mag dit opvragen). Ondervloer afdekken, golfplaten extra goed fixeren,

voorzichtig verwijderen, niet breken, niet gooien, onmiddellijk dubbel en luchtdicht verpakken en afvoeren naar een lokaal erkend recyclagepark of voorzichtig in asbestcontainer met asbestzak plaatsen. De constructiebalken nadien reinigen met vochtige doeken en correct afvoeren (een goedgekeurde asbeststofzuiger met absoluutfilter kan particulier niet gehuurd worden). (Meer info en de huidige verwijderingsmethodes op: [www.asbestinfo.be](http://www.asbestinfo.be) en/of CODEX boek VI titel 3 en onderaan dit attest bij Toelichting: "asbest verwijderen").

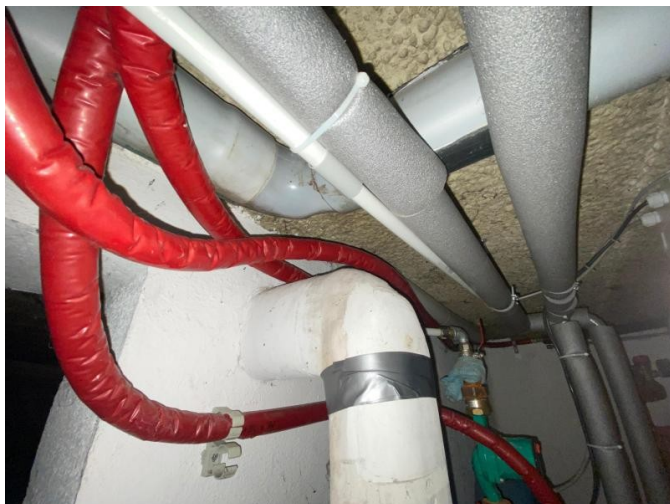
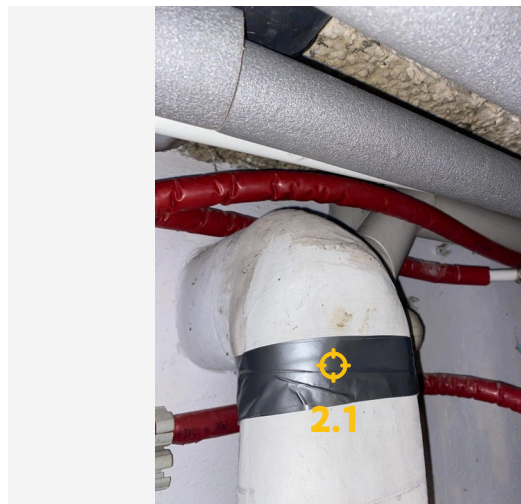
Het asbestmateriaal valt onder de mijlpaal van 2034.

| Eindbeoordeling materiaalrisico | Verhoogd materiaalrisico en/of verhoogde kans op vezelvrijgave |

| Gebondenheid | Categorie 2: niet-hechtgebonden met matrix |
| Asbestsoort (vezeltype) | Amfibool aanwezig, uitgezonderd crocidoliet |
| Toestand van het materiaal | Licht beschadigd, licht verweerd. Intacte calciumsilicaatplaat of materiaal met categorie 3-gebondenheid |

| # | Type | Referentie | Resultaat |
|---|---|---|---|
| 2.1 | Mengmonster | 3 | Amosiet |

| Beschrijving | Leidingisolatie kelder |
| Asbestmateriaal | In-situ afwerkingslagen - Thermische isolatie |
| Opmerking | Grotendeels glaswol tape en synthetisch voor overige leidingisolatie |

- Verwijder dit asbestmateriaal zo snel mogelijk. Volg de toestand goed op.

- Hermetische zone (erkend asbestverwijderaar)  
Geen Doe-Het-zelf mogelijk, enkel mogelijk door erkend asbestverwijderaar in hermetische zone. Volgen van alle huidige geldende voorschriften. Gebruik van alle persoonlijke beschermingsmiddelen (wegwerpoverall van CAT.III type 5/6, handschoenen en FFP3 masker). Gipsisolatie wordt losgesneden van dragermateriaal (leiding), asbesthoudend gips zal gemakkelijk verbrokkelen en is niet-hechtgebonden met zeer hoog risico. Om geen asbestvezels te verspreiden naar de omgeving, dient dit in hermetische zone door een erkend asbestverwijderaar verwijderd te worden. Verzamel daarna bewijsdocumenten van verwijdering. (Meer info en de huidige verwijderingsmethodes op: <https://ovam.vlaanderen.be/asbest-correct-verwijderen> en onderaan dit attest bij Toelichting: "asbest verwijderen")

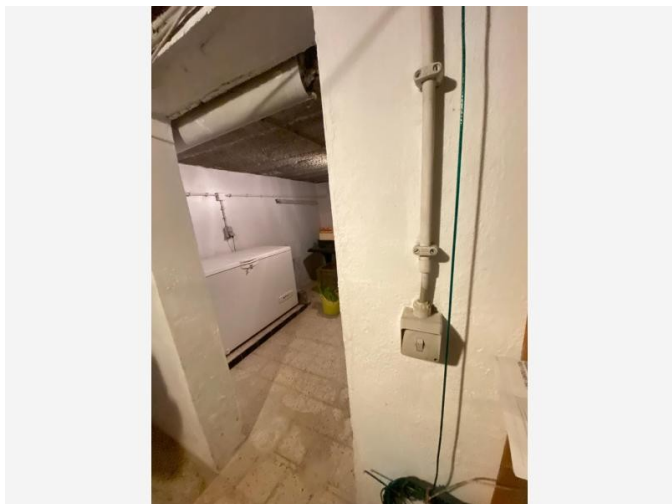
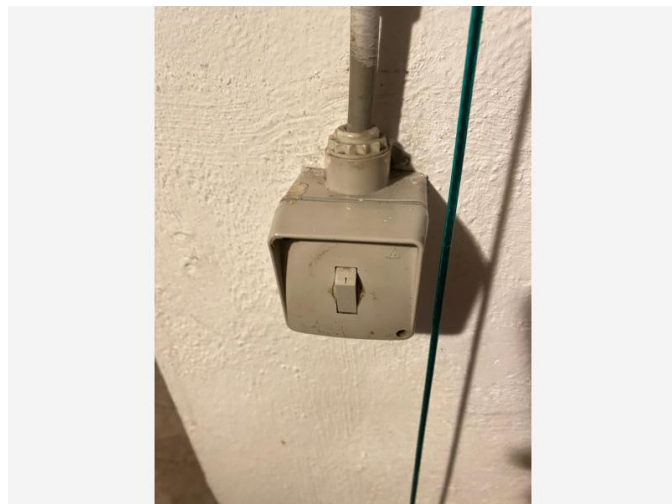
Het asbestmateriaal valt onder de mijlpaal van 2040.

| Eindbeoordeling materiaalisico | Verhoogd materiaalisico en/of verhoogde kans op vezelvrijgave |

| Gebondenheid | Categorie 1: hechtgebonden in oorsprong |
| Asbestsoort (vezeltype) | Crocidoliet aanwezig |
| Toestand van het materiaal | Licht beschadigd, licht verweerd. Intacte calciumsilicaatplaat of materiaal met categorie 3-gebondenheid |

| Beschrijving | Bakeliet elektra |
| Asbestmateriaal | Plaat, paneel, tablet - Type Bakeliet |
| Identificatiemethode | <p>De asbestdeskundige beoordeelt het materiaal als asbestverdacht en dus asbesthoudend, en dit zonder monstername.</p> <p>Motivatie: De monstername brengt andere schade aan dan schade die inherent is aan de monstername.</p> |

- Verwijder dit asbestmateriaal zo snel mogelijk. Volg de toestand goed op.
- Voer bijkomende staalname(s) uit.

- Eenvoudige handelingen: mag via doe-het-zelf of door werknemer(s) met opleidingsattest eenvoudige handelingen  
Draag de nodige beschermingsmiddelen (mondmasker FFP3, handschoenen en wegwerpoverall van CAT.III type 5/6'). Schakelaars, stopcontacten, zekeringkasten en radiatorknoppen kunnen mits de nodige beschermingsmaatregelen eenvoudig losgeschroefd worden en dubbel en luchtdicht verpakt in doorzichtige plasticfolie/afsluitzakken afgevoerd worden als hechtgebonden asbestafval naar een erkend recyclagepark. Afgesloten of verzegelde kast: Eenvoudige handelingen: opgeleid techniker/personeel 8u basisopleiding asbest (jaarlijks te vernieuwen en eigenaar mag dit opvragen). (Meer info en de huidige verwijderingsmethodes op: [www.asbestinfo.be](http://www.asbestinfo.be) en/of CODEX boek VI titel 3 en onderaan dit attest bij Toelichting: "asbest verwijderen"). Eventueel monsternamen aan te raden (om asbestsoort te bepalen) bij verwijdering van het asbestmateriaal.

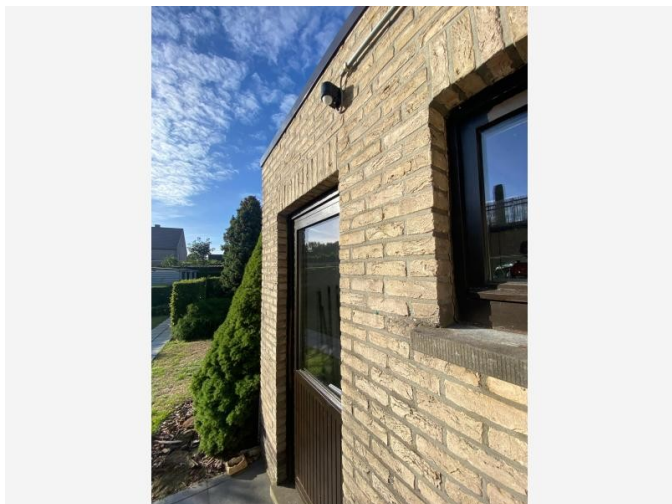
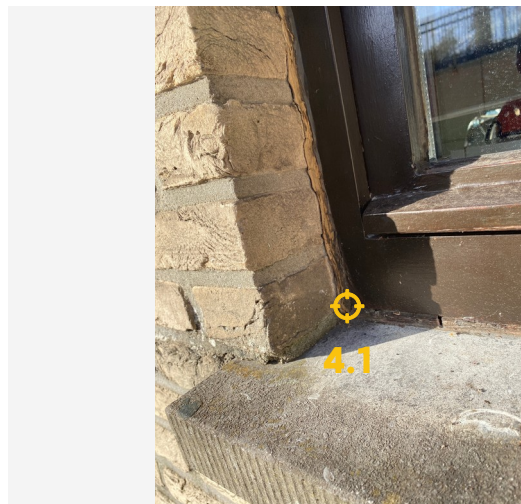
Het asbestmateriaal valt onder de mijlpaal van 2040.

| Eindbeoordeling materiaalrisico | Laag materiaalrisico en/of verlaagde kans op vezelvrijgave |

| Gebondenheid | Categorie 1: hechtgebonden in oorsprong |
| Asbestsoort (vezeltype) | Alleen chrysotiel aanwezig |
| Toestand van het materiaal | Licht beschadigd, licht verweerd. Intacte calciumsilicaatplaat of materiaal met categorie 3-gebondenheid |

| # | Type | Referentie | Resultaat |
|---|---|---|---|
| 4.1 | Puntmonster | 4 | Chrysotiel |

| Beschrijving | Mastiek ramen |
| Asbestmateriaal | In-situ afwerkingslagen - Pasta, stopverf, voegsel, stopsel, vulsel, mastiek, kitten, ... |

- Zorg voor een veilig beheer. Vermijd het beschadigen van het asbestmateriaal. Controleer de toestand jaarlijks op wijzigingen.

- Eenvoudige handelingen: mag via doe-het-zelf of door werknemer(s) met opleidingsattest eenvoudige handelingen  
Niet aan te raden via doe-het-zelf maar door werknemers met 8u basisopleiding asbest. Draag de nodige beschermingsmiddelen (mondmasker FFP3, handschoenen en wegwerpoverall van CAT.III type 5/6').  
Eenvoudige handelingen: doe-het zelf: de toepassing extra fixeren, ondervloer afdekken met plastic folie en de raam/deur reinigen met natte doeken. Eenvoudige handelingen: werknemer met 8u basisopleiding asbest (jaarlijks te vernieuwen en mag door eigenaar opgevraagd worden): de toepassing fixeren, ondervloer afdekken met plastic folie en gebruik van puntafzuiging met een goedgekeurde asbeststofzuiger met absoluutfilter of methode inslijpen baksteen. De ramen kunnen eventueel in zijn geheel afgevoerd worden als asbesthoudend afval bij een erkend asbestverwerker. Indien het oud raamwerk wordt gerecycleerd dienen ramen en glas gescheiden afgevoerd worden, er mogen geen mastiekrestanten achterblijven op het glas en raamwerk. (Meer info en de huidige verwijderingsmethodes op: [www.asbestinfo.be](http://www.asbestinfo.be) en/of CODEX boek VI titel 3 en onderaan dit attest bij Toelichting: "asbest verwijderen").

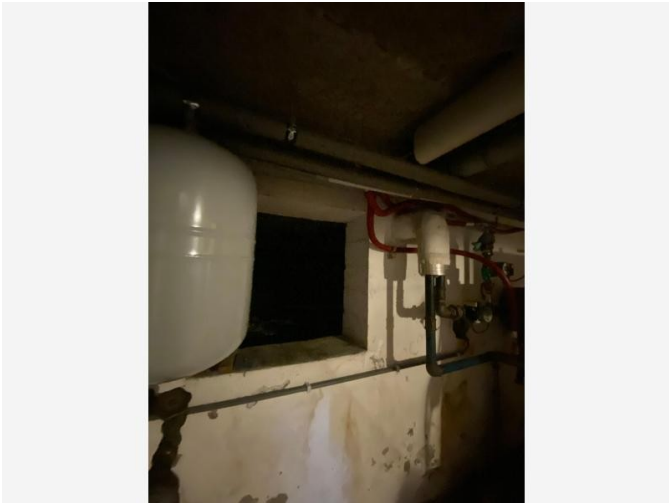
**Reden:** Het onderzoek kan niet uitgevoerd worden binnen de bepalingen van de Welzijnswet

**Uitleg van de asbestdeskundige:** Lager dan 1,5m

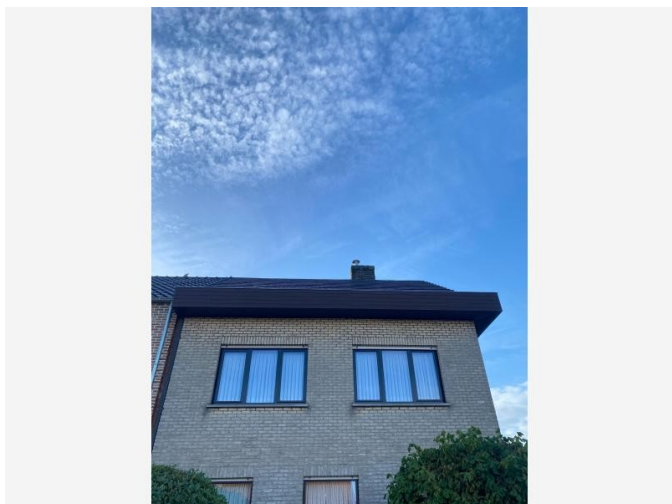
**Reden:** Het te onderzoeken materiaal situeert zich hoger dan 3,50 m te rekenen vanaf een veilige ondergrond

**Uitleg van de asbestdeskundige:** Geen interne/volledige inspectie mogelijk

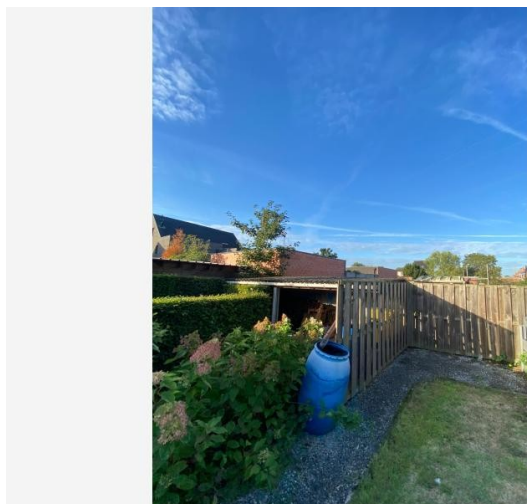
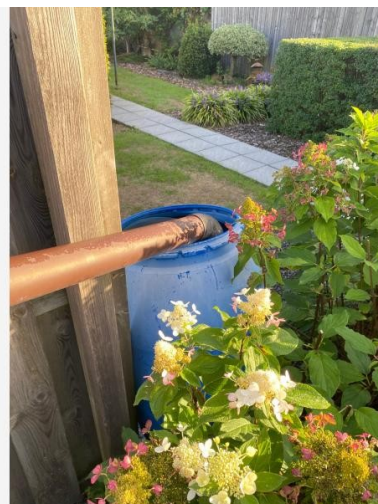
Na jaren van verwerking kan er op de bodem van de ton asbesthoudend slib liggen, na te kijken en te bemonsteren als de ton droog staat.

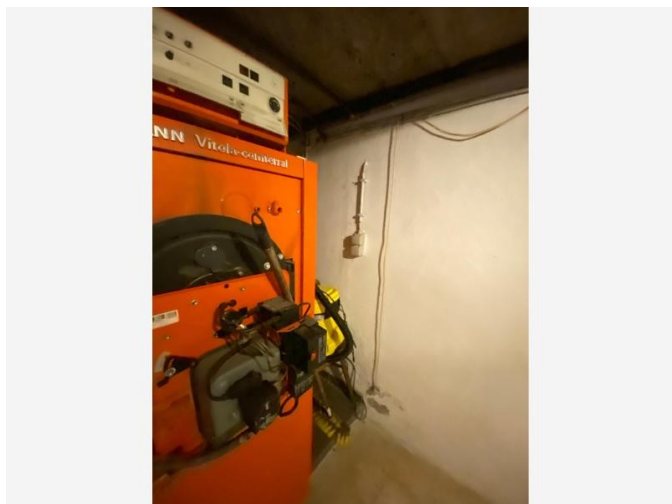
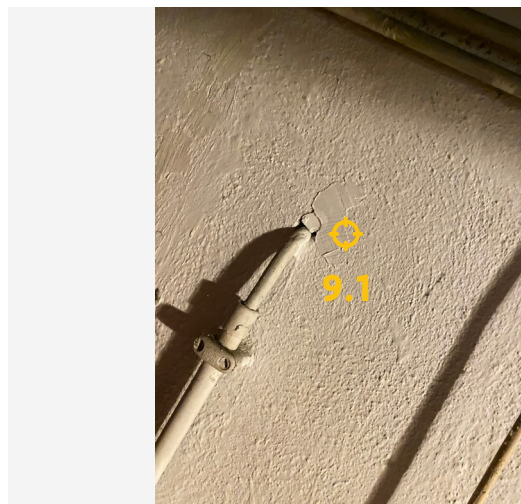
## Fiche 9: Cementering kelder

Geen asbest

| # | Type | Referentie | Resultaat |
|---|---|---|---|
| 9.1 | Mengmonster | 2 | Geen asbest |

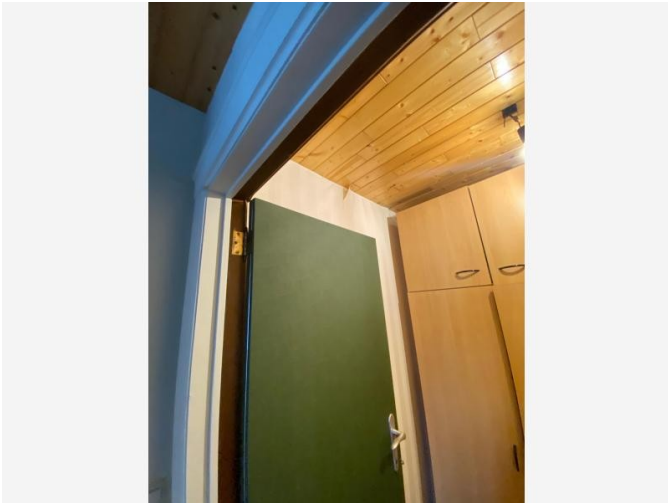
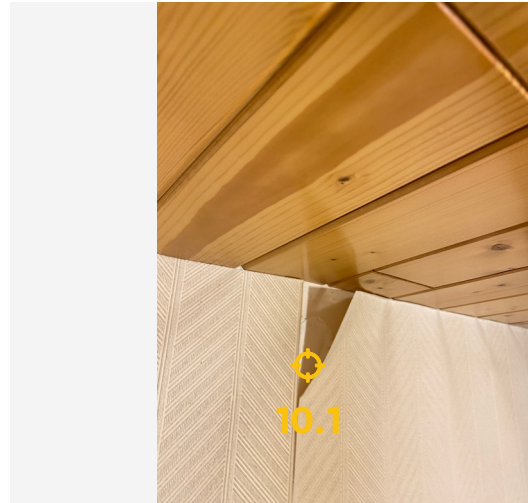
## Fiche 10: Wandpleister

Geen asbest

| # | Type | Referentie | Resultaat |
|---|---|---|---|
| 10.1 | Mengmonster | 1 | Geen asbest |

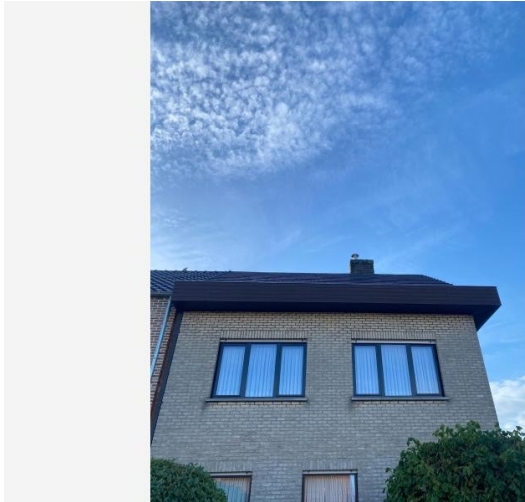
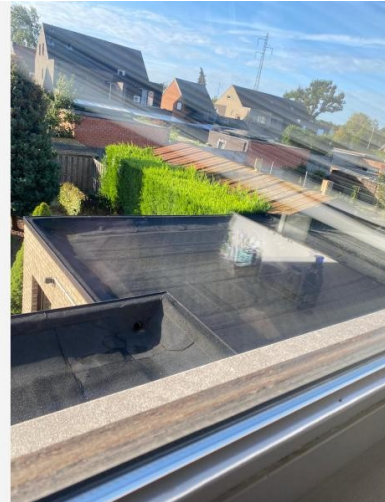
## Fiche 13: Dakbedekkingen woning

| Beschrijving | Notitie | Terug te vinden op plannen |
|---|---|---|
| Fiche 13: Dakbedekkingen woning | Vernieuwde daken bj2025 | - |
