# Asbestinventarisat attest

Brusselsepoortstraat 14, 2800 Mechelen

Attestnummer : 20250908-000275.000

Uitgegeven op : 08.09.2025

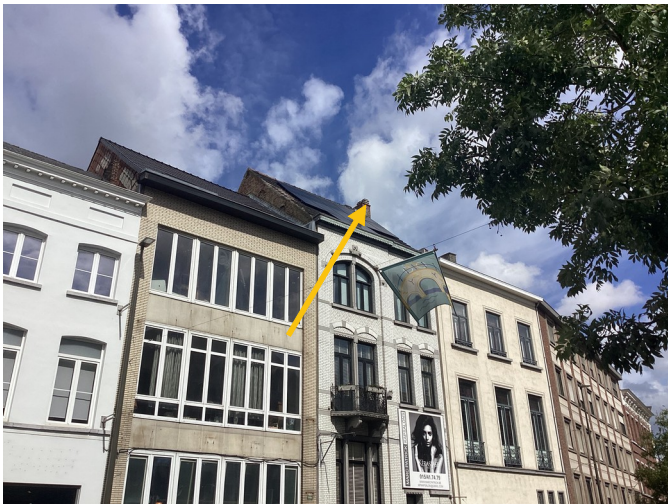
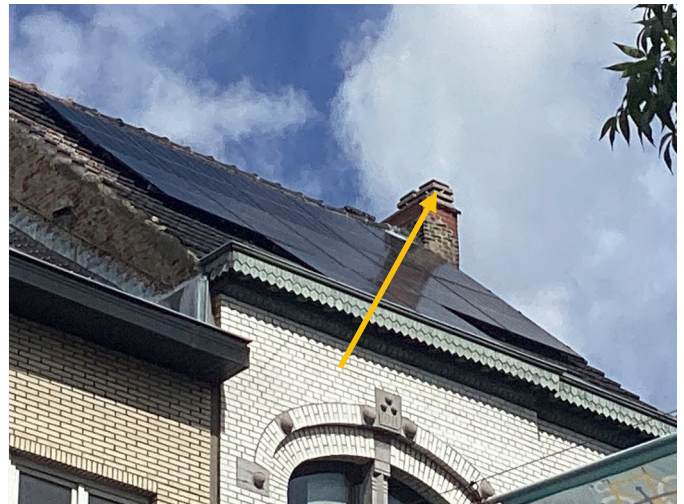
Het asbestmateriaal valt onder de mijlpaal van 2034.

Verwijderen

| Eindbeoordeling materiaalrisico | Laag materiaalrisico en/of verlaagde kans op vezelvrijgave |

| Asbestsoort (vezeltype) | Crocidoliet aanwezig |
| Toestand van het materiaal | Licht beschadigd, licht verweerd. Intact calciumsilicaatmateriaal of categorie III 'gebondenheid' |

| Beschrijving | Schouwhoeden |

- Zorg voor een veilig beheer. Vermijd het beschadigen van het asbestmateriaal. Controleer de toestand jaarlijks op wijzigingen.
- Voer bijkomende staalname(s) uit.

- Eenvoudige handelingen: mag via doe-het-zelf of door werknemer(s) met opleidingsattest eenvoudige handelingen  
De eigenaars mogen dit zelf verwijderen aangezien het gaat over een Hechtgebonden asbest materiaal die niet beschadigd is en perfect bereikbaar is om deze op een veilige manier te verwijderen. Bekijk hieromtrent zeker onderstaande link en het Codex boek VI

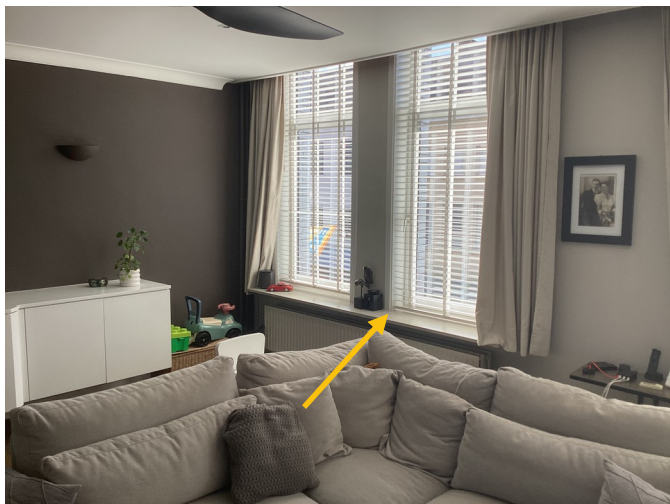
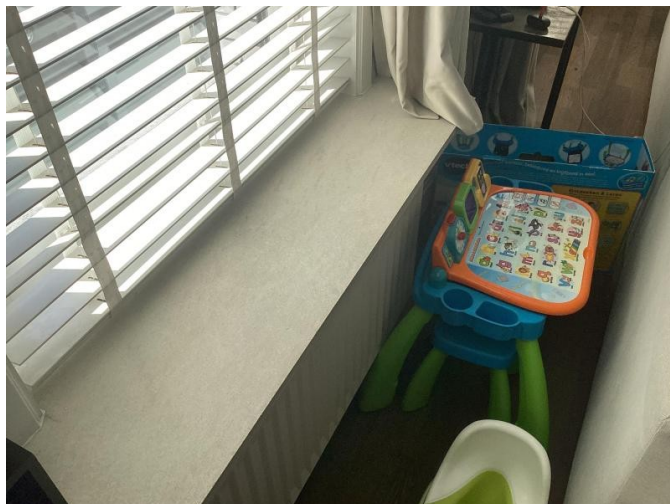
Het asbestmateriaal valt onder de mijlpaal van 2040.

Zorgvuldig beheren

- Zorg voor een veilig beheer. Vermijd het beschadigen van het asbestmateriaal. Controleer de toestand jaarlijks op wijzigingen.
- Voer bijkomende staalname(s) uit.

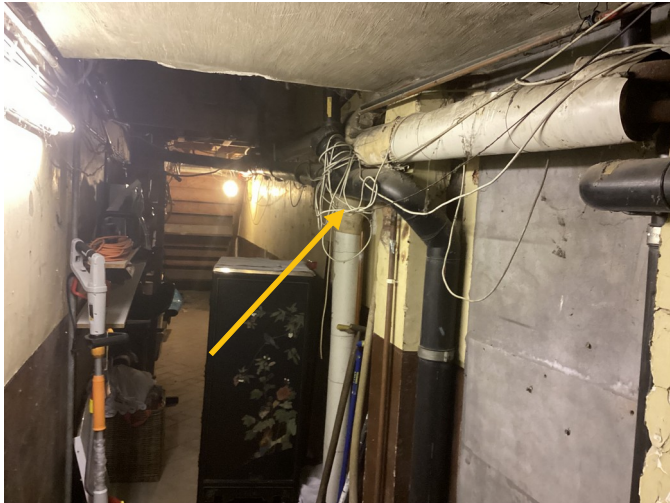
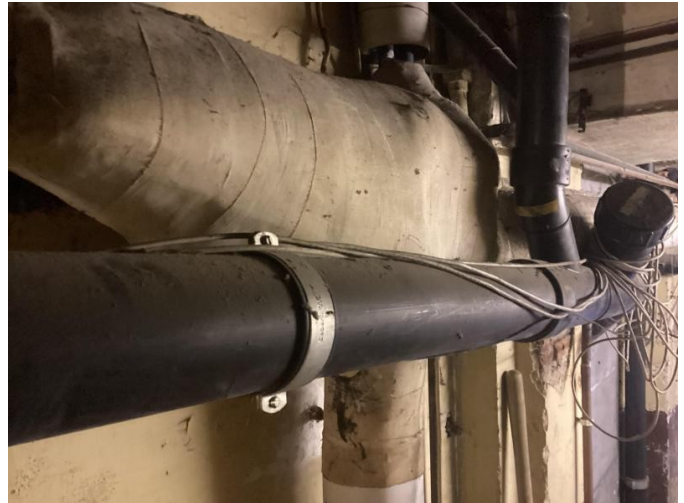
| Opmerking | <p>Ik heb een mengstaal genomen op de stukjes waar gips/kalk zichtbaar is de andere buizen zijn omringd met plastic die niet zonder schade aan te kant te schuiven zijn. Hou er dus rekening mee dat er eventueel verdacht materiaal kan zitten.</p> <p>51042/06=Mengstaal rechte stukken</p> <p>51042/11=Mengstaal bochten.</p> |

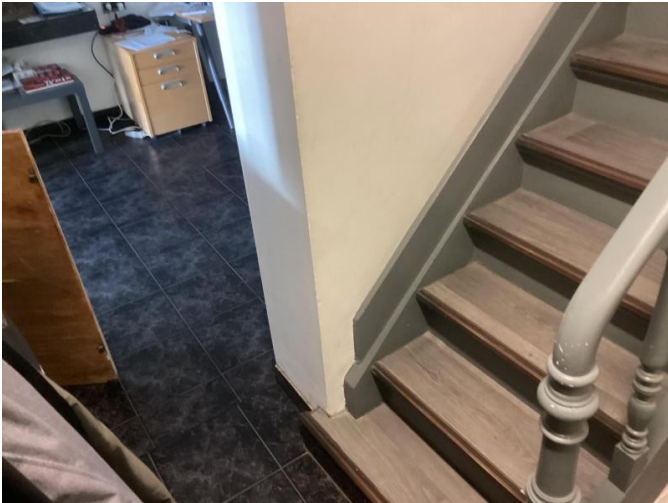
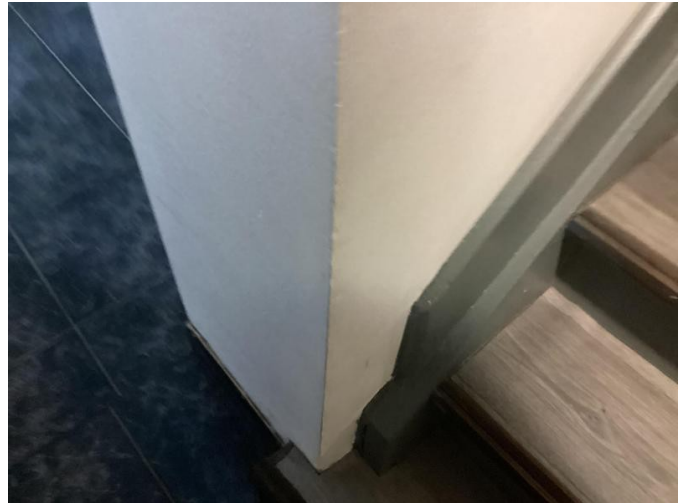
## Fiche 22: Pleisterwerk muren

Geen asbest

| Opmerking | <p>Stalen genomen op de verplichte plaatsen waar mogelijk is en waar pleisterwerk aanwezig is.</p> <p>Trap</p> <p>Berging</p> <p>Eetplaats</p> |
