# Asbestinventarisatetest

Mechelsesteenweg 54, 2860 Sint-Katelijne-Waver

Attestnummer : **20250426-000055.000**

Uitgegeven op : **26.04.2025**

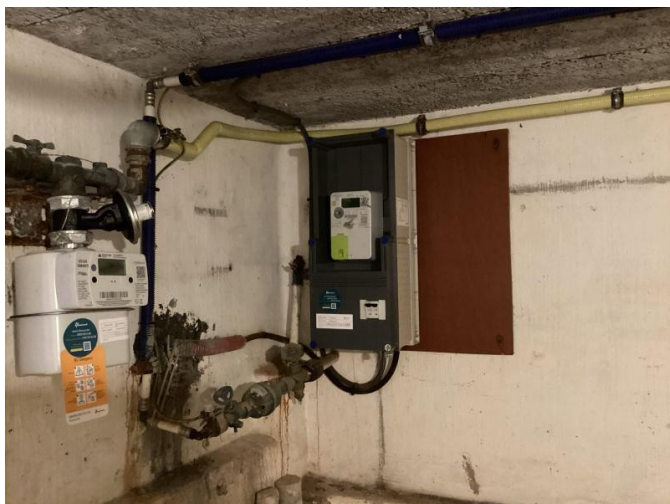
Vrije foto

Geen asbestverdachte materialen waargenomen.

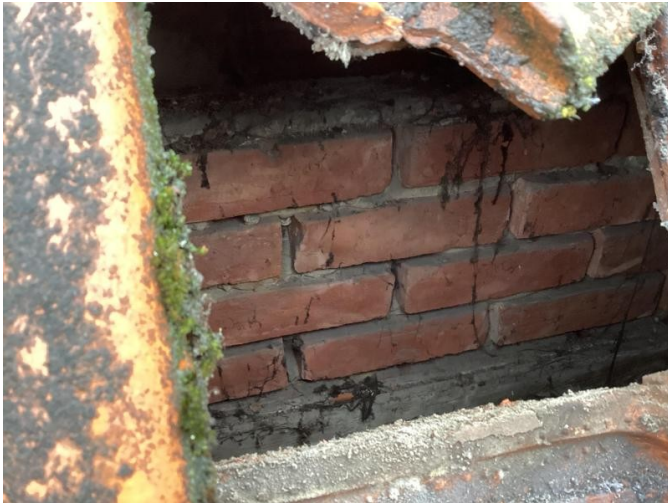
Vrije foto

Geen onderdak aanwezig.

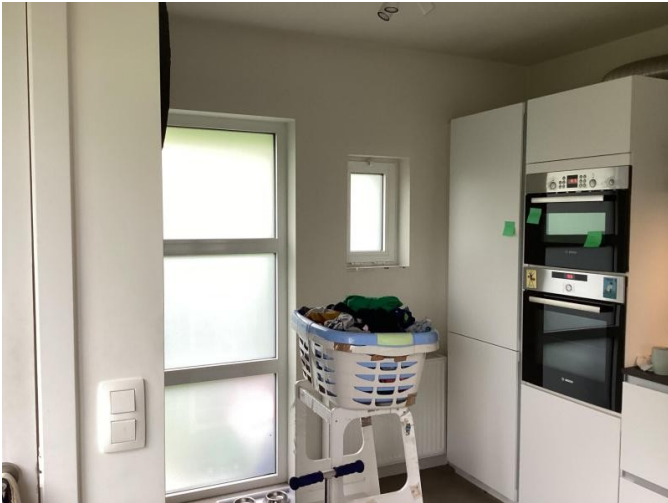
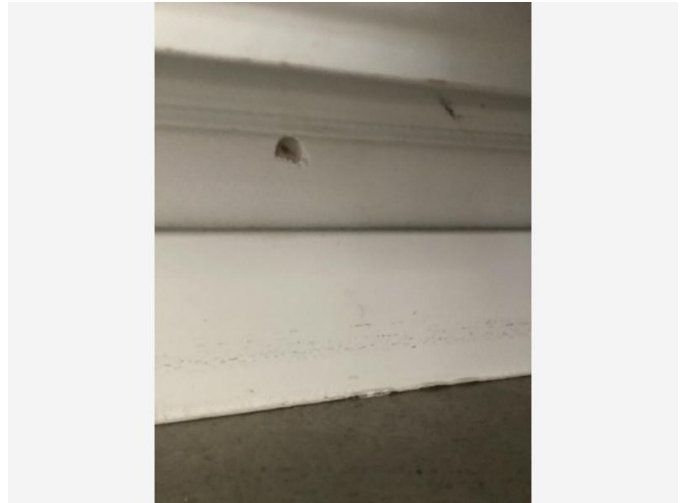
## Fiche 3: Binnenmuren pleister

Geen asbest

| # | Type | Referentie | Resultaat |
|---|---|---|---|
| 3.1 | Mengmonster | 45832/01 | Geen asbest |

| Bindmiddel van materiaal | Gips - kalk |
| Gebondenheid op basis van bindmiddel | Niet-hechtgebonden |
| Hoeveelheid (oppervlakte - dikte - aantal) | • 255,00 m <sup>2</sup> - 1,00 cm - 1 stuk |

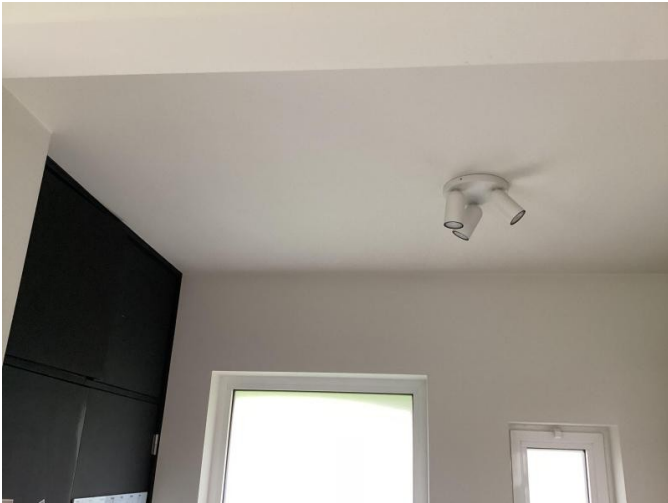
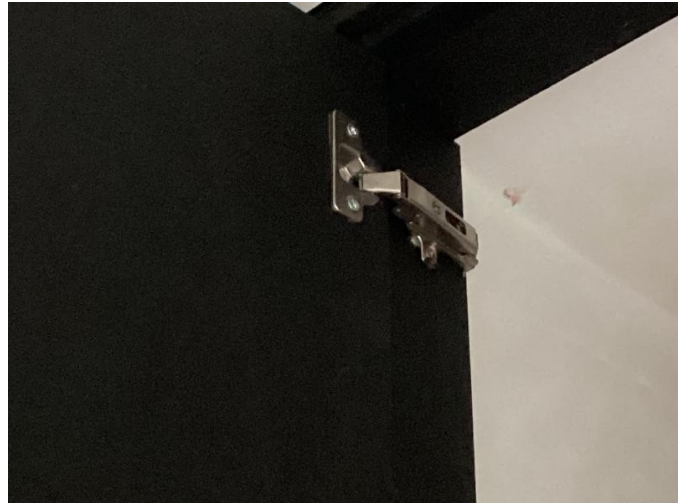
## Fiche 4: Plafonds pleister

Geen asbest

| # | Type | Referentie | Resultaat |
|---|---|---|---|
| 4.1 | Mengmonster | 45832/02 | Geen asbest |

| Bindmiddel van materiaal | Gips - kalk |
| Gebondenheid op basis van bindmiddel | Niet-hechtgebonden |
| Hoeveelheid (oppervlakte - dikte - aantal) | • 85,00 m <sup>2</sup> - 1,00 cm - 1 stuk |
