# Asbestinventarisatattest

Herfststraat 15, 2340 Beerse

Attestnummer : 20260107-000247.000

Uitgegeven op : 07.01.2026

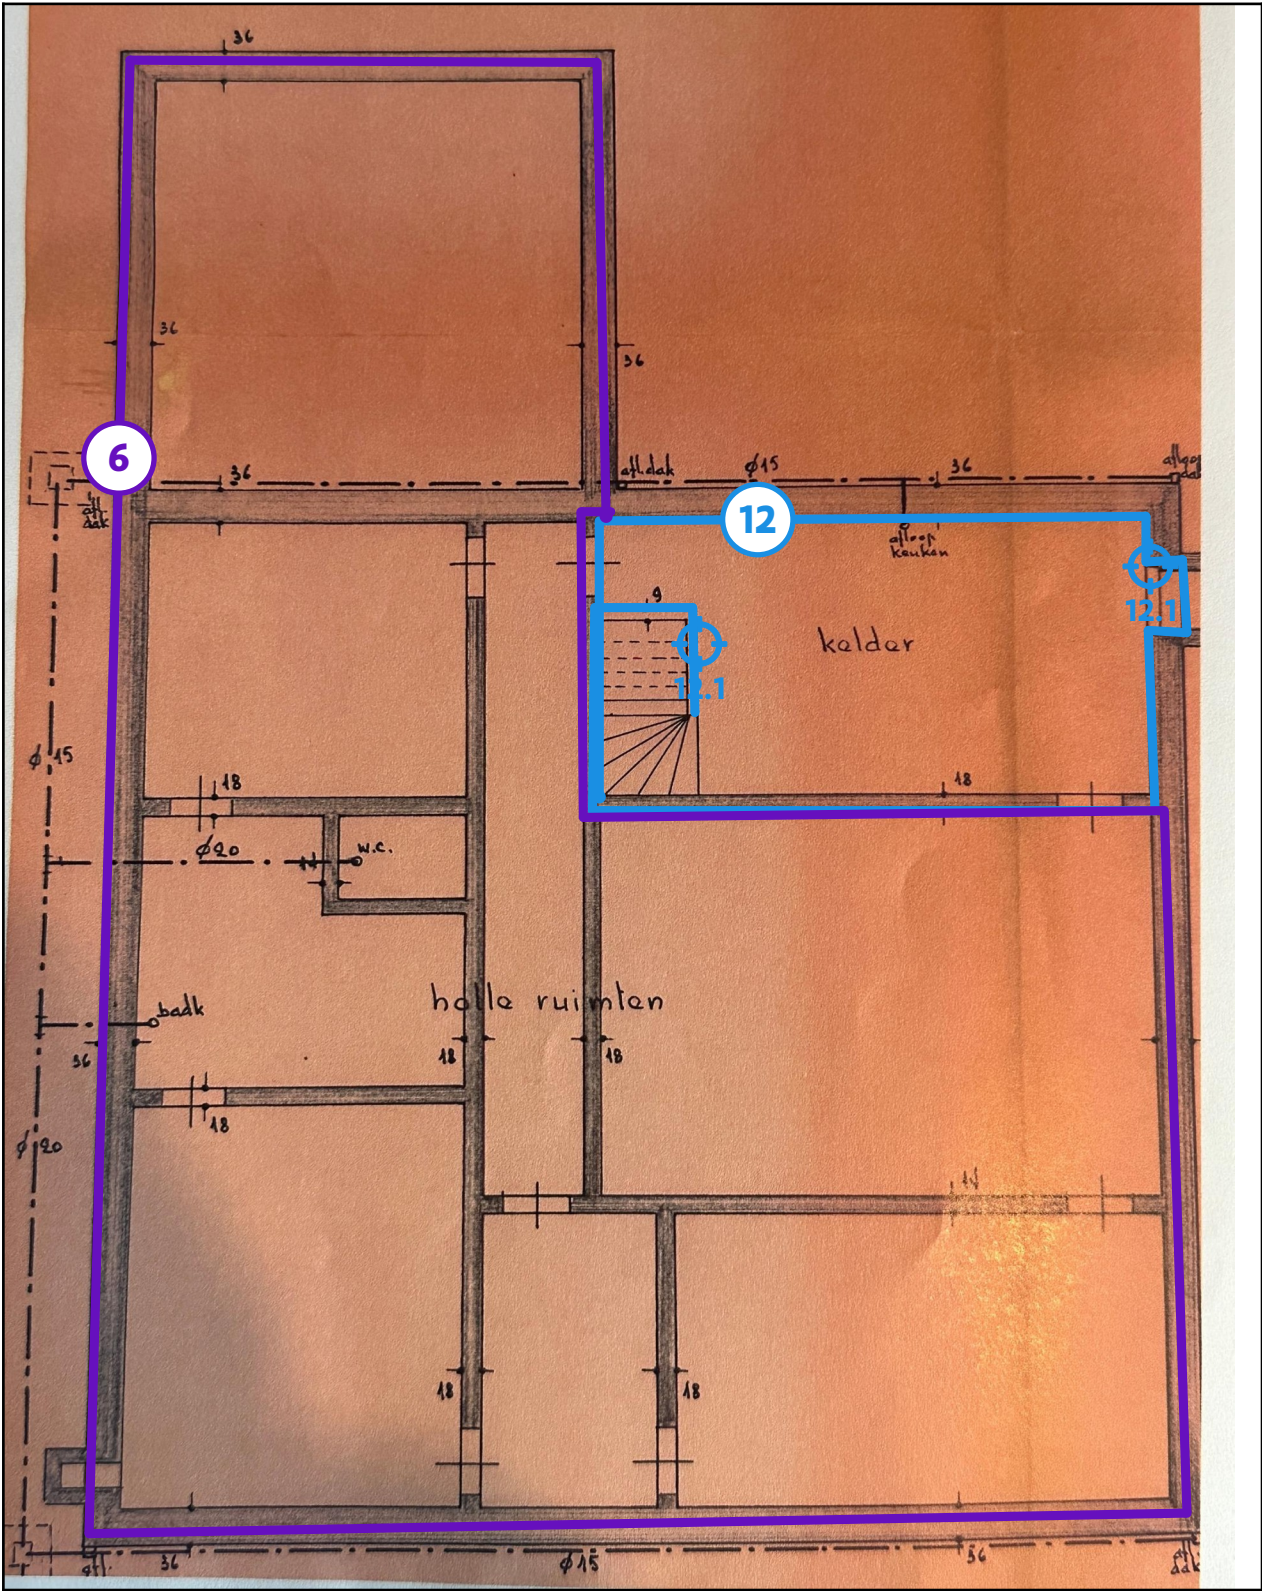
# Plan 1.1: Kelder-kruipkelder plan

| 6. Kruipkelder | Beperking | - |

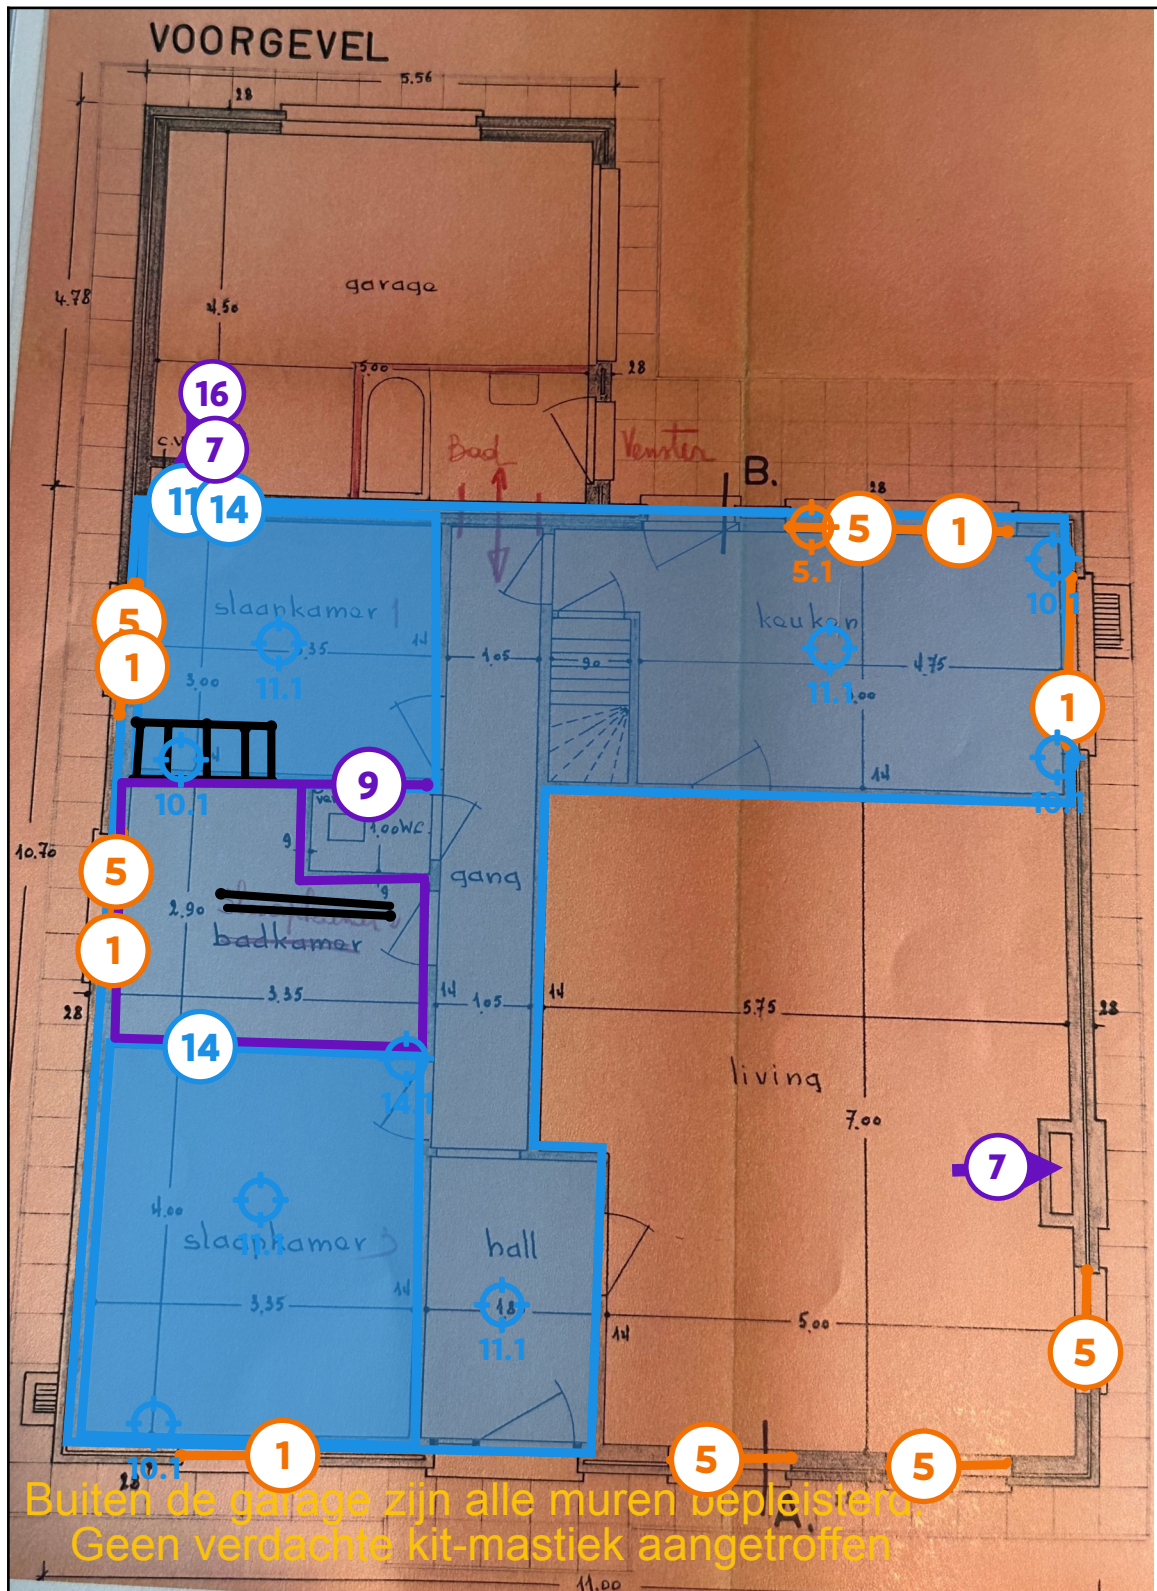
## Plan 1.2: Gelijkvloers plan

| 1. Vensterbank type massal | Asbestmateriaal | <a href="#">Verwijderen</a> |
| 5. Pakking radiatoren | Asbestmateriaal | <a href="#">Verwijderen</a> |

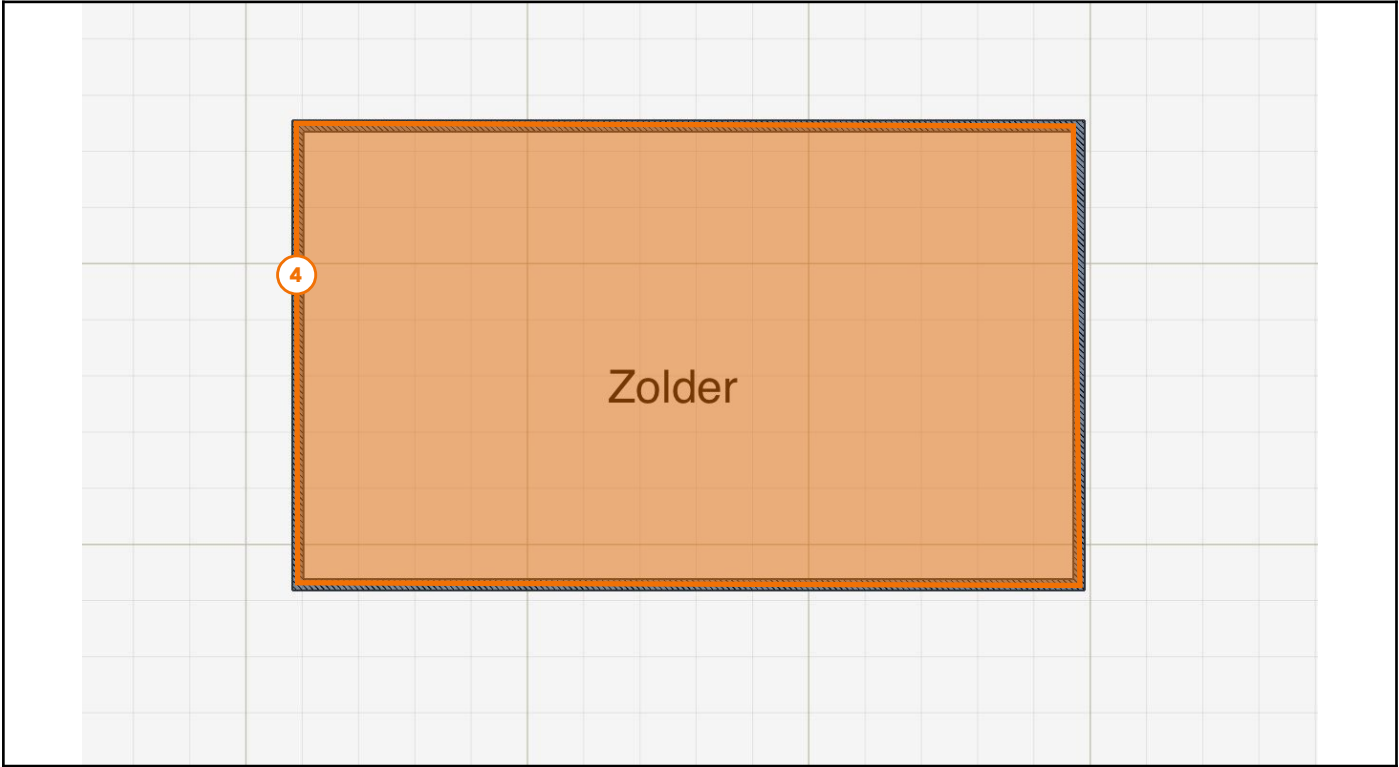
# Plan 1.3: Zolder plan

| Beschrijving | Type | Actie |
|---|---|---|
| 4. Dak bestaande uit leien | Asbestmateriaal | <a href="#">Verwijderen</a> |

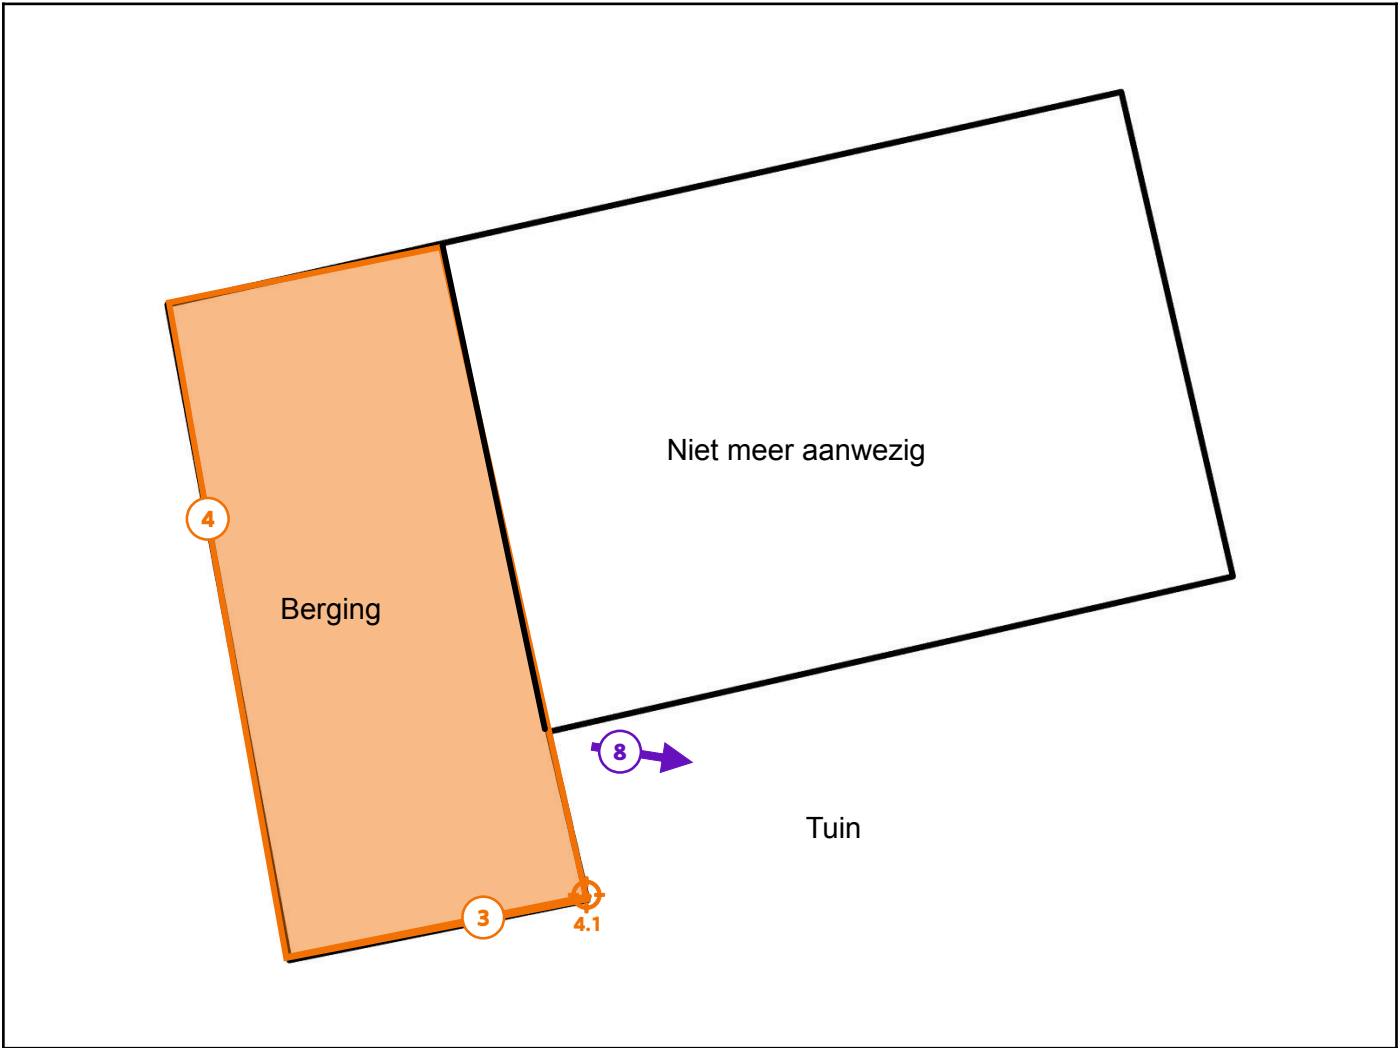
## Plan 2.1: Bijgebouw plan

| Beschrijving | Type | Actie |
|---|---|---|
| 3. Gevel met leien | Asbestmateriaal | Verwijderen |
| 4. Dak bestaande uit leien | Asbestmateriaal | Verwijderen |

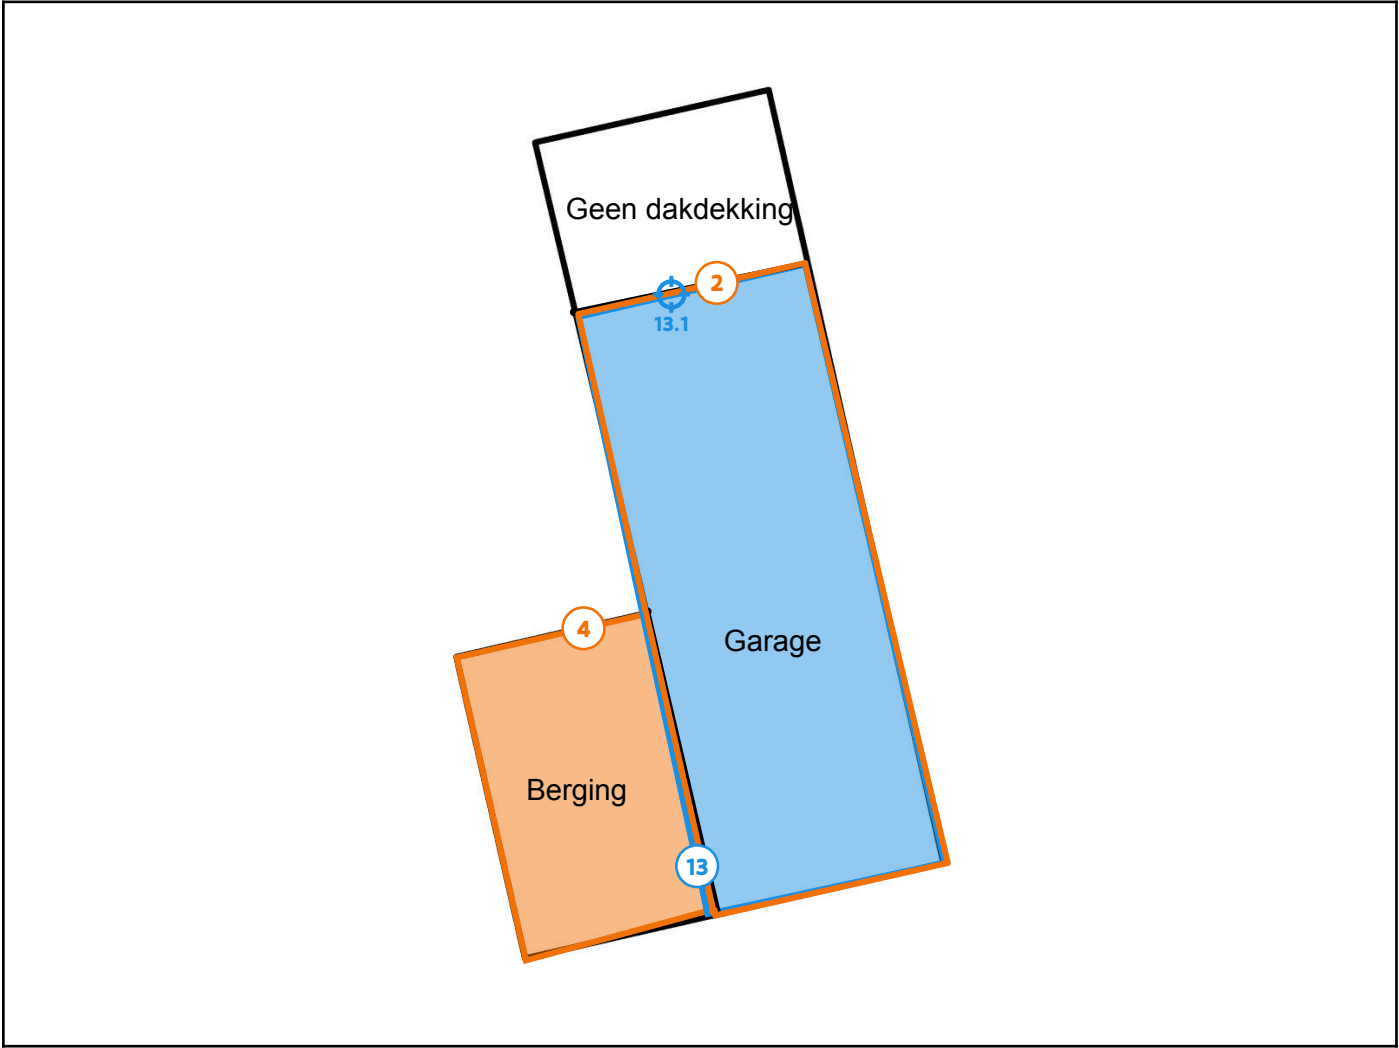
### Plan 3.1: Bijgebouw plan

| Beschrijving | Type | Actie |
|---|---|---|
| 2. Dakrand | Asbestmateriaal | Verwijderen |
| 4. Dak bestaande uit leien | Asbestmateriaal | Verwijderen |

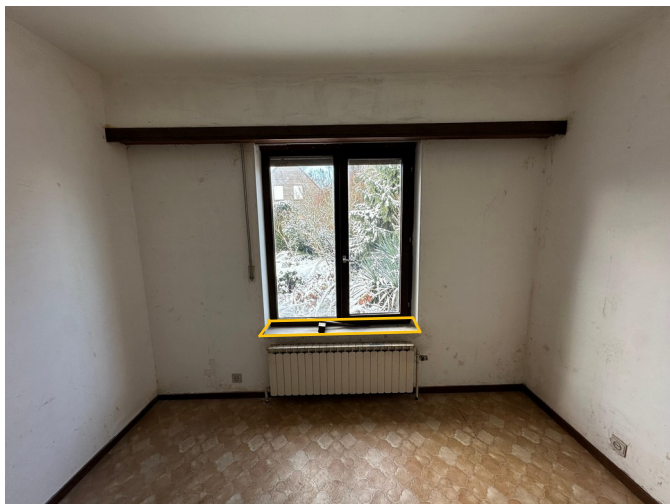
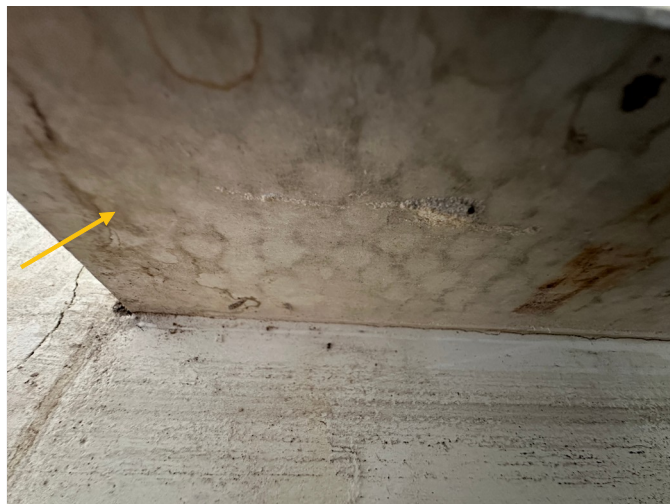
Het asbestmateriaal valt onder de mijlpaal van 2040.

| Eindbeoordeling materiaalrisico | Verhoogd materiaalrisico en/of verhoogde kans op vezelvrijgave |

| Gebondenheid | Categorie 1: hechtgebonden in oorsprong |
| Asbestsoort (vezeltype) | Crocidoliet aanwezig |
| Asbestconcentratie | Laag (< 50%) |
| Afschermingsgraad van het gehele materiaal | Geheel of deels (ook) vrij aan binnenluchtstromen |
| Toestand van het materiaal | Licht beschadigd, licht verweerd. Intact calciumsilicaatmateriaal of categorie III 'gebondenheid' |

| Beschrijving | Vensterbank type massal |
| Asbestmateriaal | Plaat, paneel, tablet - Type Massal |

- Zorg voor een veilig beheer. Vermijd het beschadigen van het asbestmateriaal. Controleer de toestand jaarlijks op wijzigingen.

- Eenvoudige handelingen: mag via doe-het-zelf of door werknemer(s) met opleidingsattest eenvoudige handelingen  
Deze toepassing kan door een aannemer die over een opleidingsattest eenvoudige handelingen beschikt of door een particulier (doe-het-zelf), verwijderd worden indien er geen verhoogd risico op vrijgave van asbestvezels (max. concentratie 0,01 vezels/cm<sup>3</sup> - CODEX Art. VI.3-54) ontstaat en de toepassing voorafgaand wordt gefixeerd/bevochtigd; de individuele elementen zonder machinale werktuigen (boormachine, slijpschijf, hogedrukreiniger,...) en zonder breken of gooien een voor een losgemaakt worden; en ten slotte dubbel en luchtdicht verpakt weggevoerd worden naar een erkend afvalpunt (recyclagepark).

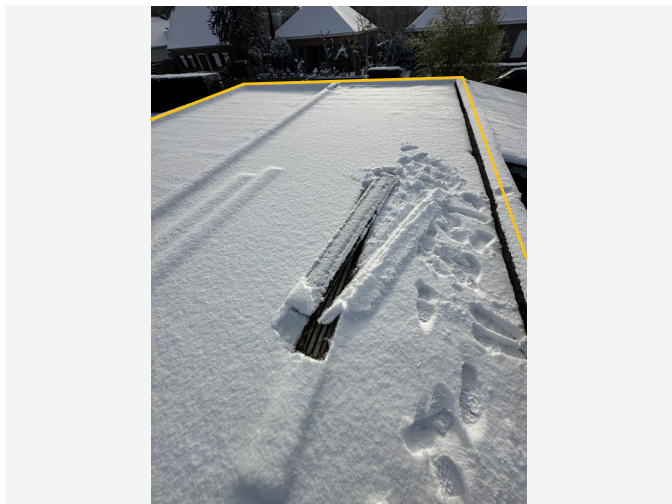
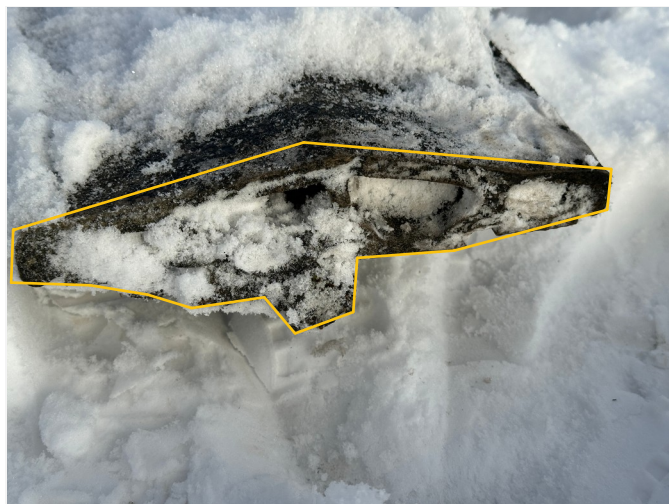
Het asbestmateriaal valt onder de mijlpaal van 2040.

| Eindbeoordeling materiaalrisico | Verhoogd materiaalrisico en/of verhoogde kans op vezelvrijgave |

| Asbestsoort (vezeltype) | Crocidoliet aanwezig |
| Toestand van het materiaal | Matig beschadigd, matig verweerd |

| Beschrijving | Dakrand |
| Asbestmateriaal | Deksteen, muurkap - Hol |

- Zorg voor een veilig beheer. Vermijd het beschadigen van het asbestmateriaal. Controleer de toestand jaarlijks op wijzigingen.
- Voer bijkomende staalname(s) uit.

- Eenvoudige handelingen: mag via doe-het-zelf of door werknemer(s) met opleidingsattest eenvoudige handelingen  
Deze toepassing kan door een aannemer die over een opleidingsattest eenvoudige handelingen beschikt of door een particulier (doe-het-zelf), verwijderd worden indien er geen verhoogd risico op vrijgave van asbestvezels (max. concentratie 0,01 vezels/cm<sup>3</sup> - CODEX Art. VI.3-54) ontstaat en de toepassing voorafgaand wordt gefixeerd/bevochtigd; de individuele elementen zonder machinale werktuigen (boormachine, slijpschijf, hogedrukreiniger,...) en zonder breken of gooien een voor een losgemaakt worden; en ten slotte dubbel en luchtdicht verpakt weggevoerd worden naar een erkend afvalpunt (recyclagepark).

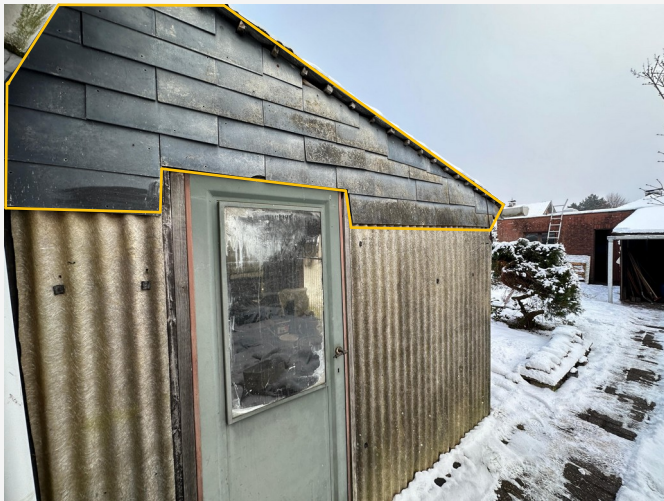
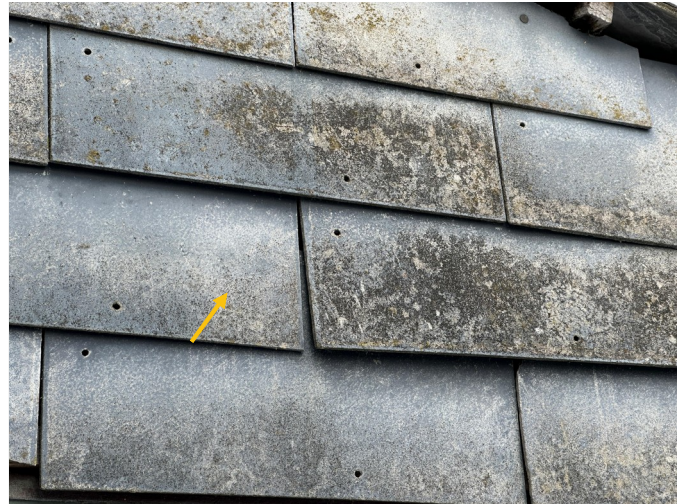
Het asbestmateriaal valt onder de mijlpaal van 2034.

- Verwijder dit asbestmateriaal zo snel mogelijk. Volg de toestand goed op.
- Hemelwater dat afspoelt van asbestcement daken of gevels kan asbestdeeltjes bevatten. Gebruik het enkel voor gesloten circuits (bv. spoelen toiletten). Reinig na het vervangen van het dak of de gevel de dakgoten en regenwaterput of -ton om asbesthoudend sediment of slib te verwijderen

- Eenvoudige handelingen: mag via doe-het-zelf of door werknemer(s) met opleidingsattest eenvoudige handelingen  
Deze toepassing kan door een aannemer die over een opleidingsattest eenvoudige handelingen beschikt of door een particulier (doe-het-zelf), verwijderd worden indien er geen verhoogd risico op vrijgave van asbestvezels (max. concentratie 0,01 vezels/cm<sup>3</sup> - CODEX Art. VI.3-54) ontstaat en de toepassing voorafgaand wordt gefixeerd/bevochtigd; de individuele elementen zonder machinale werktuigen (boormachine, slijpschijf, hogedrukreiniger,...) en zonder breken of gooien een voor een losgemaakt worden; en ten slotte dubbel en luchtdicht verpakt weggevoerd worden naar een erkend afvalpunt (recyclagepark).

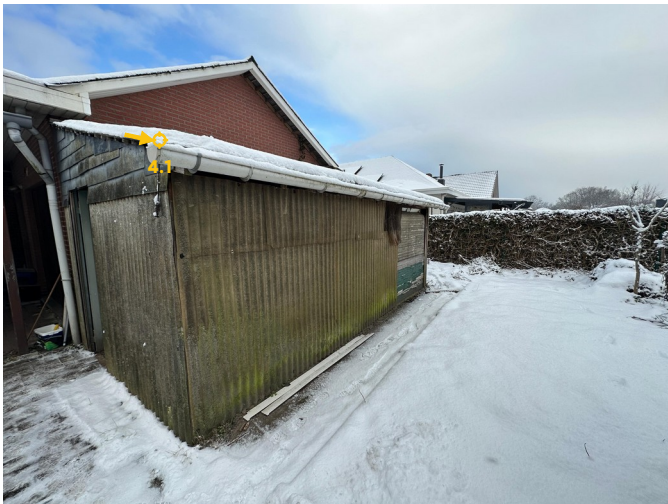
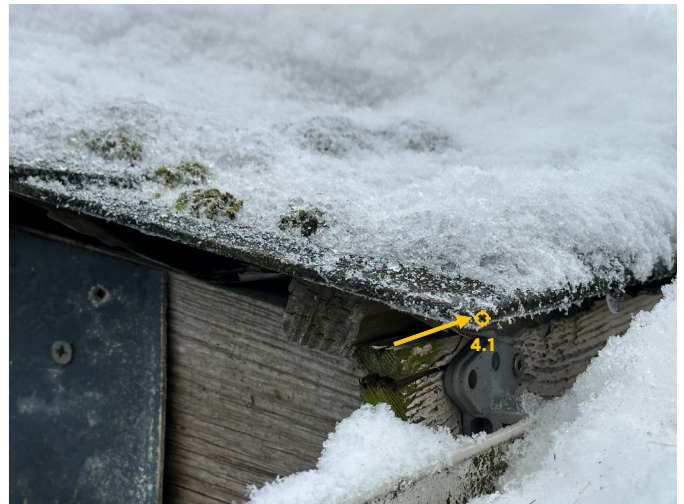
| Opmerking | De hoeveelheid is een zo nauwkeurig mogelijke opmeting. Hieraan kunnen evenwel geen rechten worden ontleend. Staal werd verricht aan het dak die dezelfde leien bevat. |

- Eenvoudige handelingen: mag via doe-het-zelf of door werknemer(s) met opleidingsattest eenvoudige handelingen  
Deze toepassing kan door een aannemer die over een opleidingsattest eenvoudige handelingen beschikt of door een particulier (doe-het-zelf), verwijderd worden indien er geen verhoogd risico op vrijgave van asbestvezels (max. concentratie 0,01 vezels/cm<sup>3</sup> - CODEX Art. VI.3-54) ontstaat en de toepassing voorafgaand wordt gefixeerd/bevochtigd; de individuele elementen zonder machinale werktuigen (boormachine, slijpschijf, hogedrukreiniger,...) en zonder breken of gooien een voor een losgemaakt worden; en ten slotte dubbel en luchtdicht verpakt weggevoerd worden naar een erkend afvalpunt (recyclagepark).

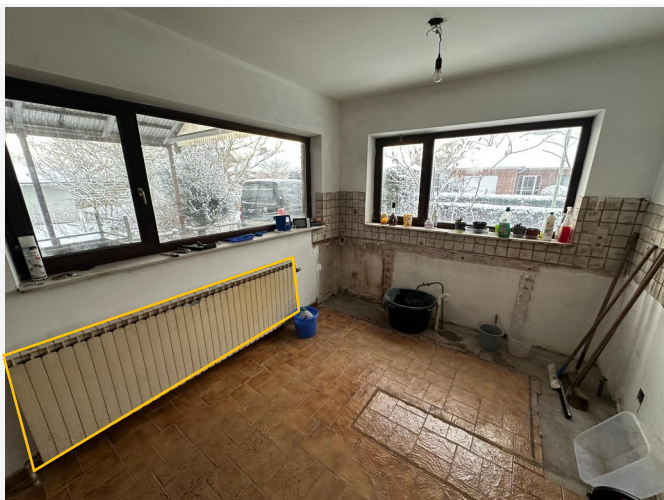
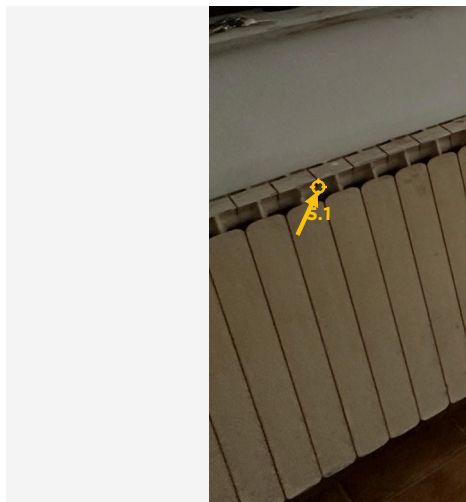
| Opmerking | De hoeveelheid is een zo nauwkeurig mogelijke opmeting. Hieraan kunnen evenwel geen rechten worden ontleend. |

- Eenvoudige handelingen: mag via doe-het-zelf of door werknemer(s) met opleidingsattest eenvoudige handelingen  
Deze toepassing kan door een aannemer die over een opleidingsattest eenvoudige handelingen beschikt of door een particulier (doe-het-zelf), verwijderd worden indien er geen verhoogd risico op vrijgave van asbestvezels (max. concentratie 0,01 vezels/cm<sup>3</sup> - CODEX Art. VI.3-54) ontstaat en de toepassing voorafgaand wordt gefixeerd/bevochtigd; de individuele elementen zonder machinale werktuigen (boormachine, slijpschijf, hogedrukreiniger,...) en zonder breken of gooien een voor een losgemaakt worden; en ten slotte dubbel en luchtdicht verpakt weggevoerd worden naar een geregistreerd asbestinzamelaar of via een erkende asbestverwijderaar. (In het recyclagepark kan je niet terecht met niet-hechtgebonden asbest)
