# Asbestinventarisatetest

Steenweg op Sevendonk 22, 2360 Oud-Turnhout

Attestnummer : 20260220-000018.001

**Niet-asbestveilig**

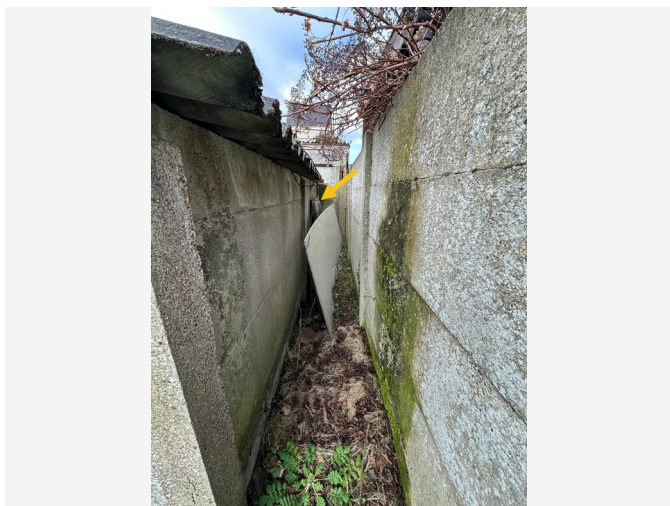
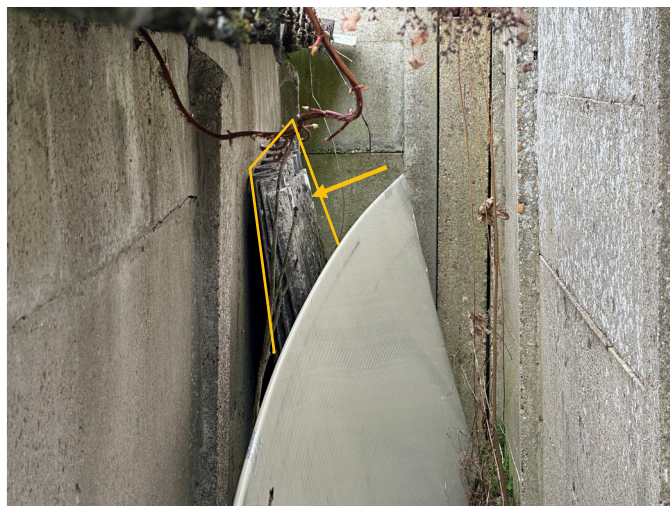
Het asbestmateriaal valt onder de mijlpaal van 2040.

**Dringend verwijderen**

| Aanwezige resten | Stockage golfplaten. |
| Asbestmaterialen | <ul style="list-style-type: none"><li>Dak- en gevelbekleding - Golfplaat</li></ul> |
| Identificatiemethode | De asbestdeskundige beoordeelt het materiaal als asbestverdacht en dus asbesthoudend, en dit zonder monstername. |

- Verwijder het asbestafval.
- Voer bijkomende staalname(s) uit.

- Eenvoudige handelingen: mag via doe-het-zelf of door werknemer(s) met opleidingsattest eenvoudige handelingen  
Deze toepassing kan door een aannemer die over een opleidingsattest eenvoudige handelingen beschikt of door een particulier (doe-het-zelf), verwijderd worden indien er geen verhoogd risico op vrijgave van asbestvezels (max. concentratie 0,01 vezels/cm<sup>3</sup> - CODEX Art. VI.3-54) ontstaat en de toepassing voorafgaand wordt gefixeerd/bevochtigd; de individuele elementen zonder machinale werktuigen (boormachine, slijpschijf, hogedrukreiniger,...) en zonder breken of gooien een voor een losgemaakt worden; en ten slotte dubbel en luchtdicht verpakt weggevoerd worden naar een erkend afvalpunt (recyclagepark).

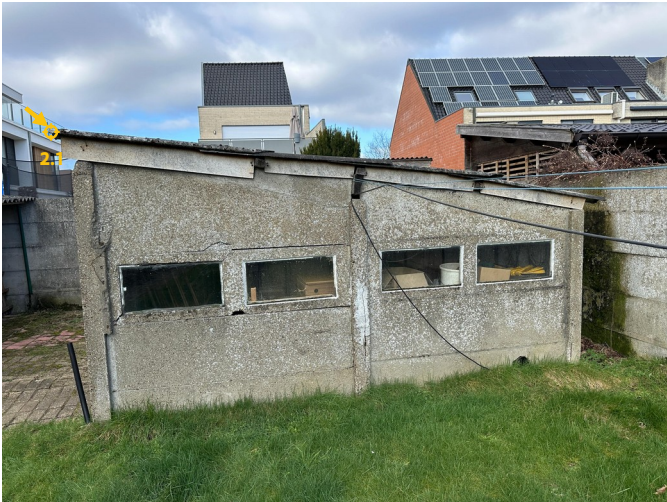
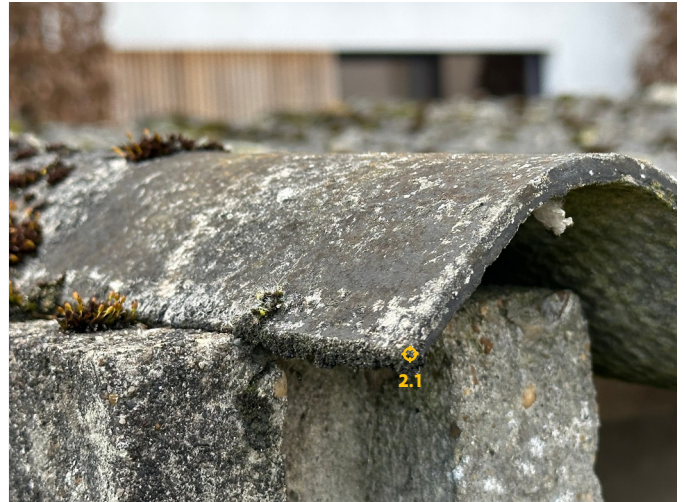
## Fiche 2: Dak bestaande uit golfplaten (tuinhuis-overkapping)

Het asbestmateriaal valt onder de mijlpaal van 2034.

Verwijderen

| Eindbeoordeling materiaalrisico | Verhoogd materiaalrisico en/of verhoogde kans op vezelvrijgave |

| Toestand van het materiaal | Matig beschadigd, matig verweerd |

| # | Type | Referentie | Resultaat |
|---|---|---|---|
| 2.1 | Puntmonster | 028/133/2026 | Chrysotiel |

- Verwijder dit asbestmateriaal zo snel mogelijk. Volg de toestand goed op.
- Hemelwater dat afspoelt van asbestcement daken of gevels kan asbestdeeltjes bevatten. Gebruik het enkel voor gesloten circuits (bv. spoelen toiletten). Reinig na het vervangen van het dak of de gevel de dakgoten en regenwaterput of -ton om asbesthoudend sediment of slib te verwijderen

- Eenvoudige handelingen: mag via doe-het-zelf of door werknemer(s) met opleidingsattest eenvoudige handelingen  
Deze toepassing kan door een aannemer die over een opleidingsattest eenvoudige handelingen beschikt of door een particulier (doe-het-zelf), verwijderd worden indien er geen verhoogd risico op vrijgave van asbestvezels (max. concentratie 0,01 vezels/cm<sup>3</sup> - CODEX Art. VI.3-54) ontstaat en de toepassing voorafgaand wordt gefixeerd/bevochtigd; de individuele elementen zonder machinale werktuigen (boormachine, slijpschijf, hogedrukreiniger,...) en zonder breken of gooien een voor een losgemaakt worden; en ten slotte dubbel en luchtdicht verpakt weggevoerd worden naar een erkend afvalpunt (recyclagepark).

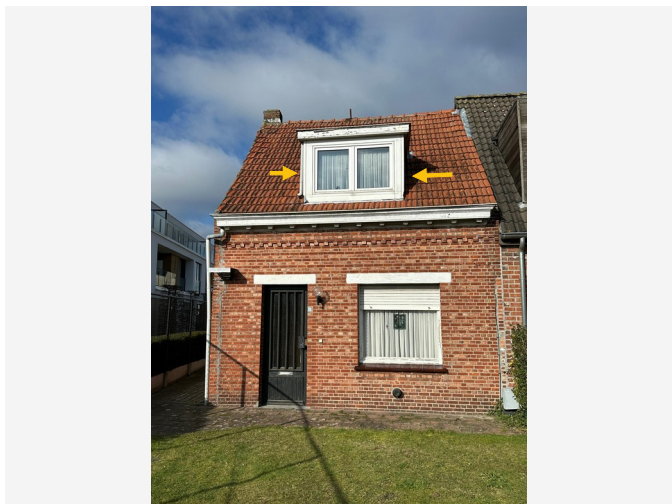
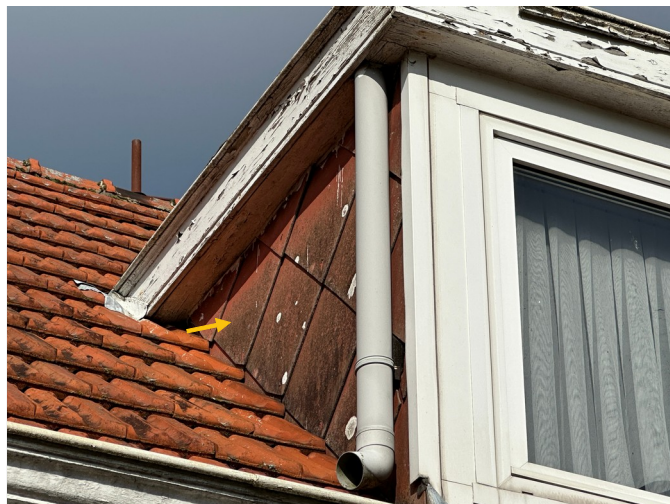
Het asbestmateriaal valt onder de mijlpaal van 2034.

Verwijderen

- Verwijder dit asbestmateriaal zo snel mogelijk. Volg de toestand goed op.
- Hemelwater dat afspoelt van asbestcement daken of gevels kan asbestdeeltjes bevatten. Gebruik het enkel voor gesloten circuits (bv. spoelen toiletten). Reinig na het vervangen van het dak of de gevel de dakgoten en regenwaterput of -ton om asbesthoudend sediment of slib te verwijderen
- Voer bijkomende staalname(s) uit.

- Eenvoudige handelingen: mag via doe-het-zelf of door werknemer(s) met opleidingsattest eenvoudige handelingen  
Deze toepassing kan door een aannemer die over een opleidingsattest eenvoudige handelingen beschikt of door een particulier (doe-het-zelf), verwijderd worden indien er geen verhoogd risico op vrijgave van asbestvezels (max. concentratie 0,01 vezels/cm<sup>3</sup> - CODEX Art. VI.3-54) ontstaat en de toepassing voorafgaand wordt gefixeerd/bevochtigd; de individuele elementen zonder machinale werktuigen (boormachine, slijpschijf, hogedrukreiniger,...) en zonder breken of gooien een voor een losgemaakt worden; en ten slotte dubbel en luchtdicht verpakt weggevoerd worden naar een erkend afvalpunt (recyclagepark).

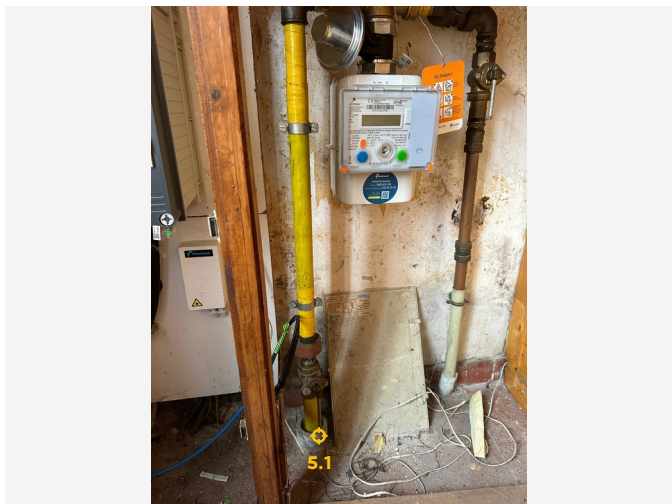
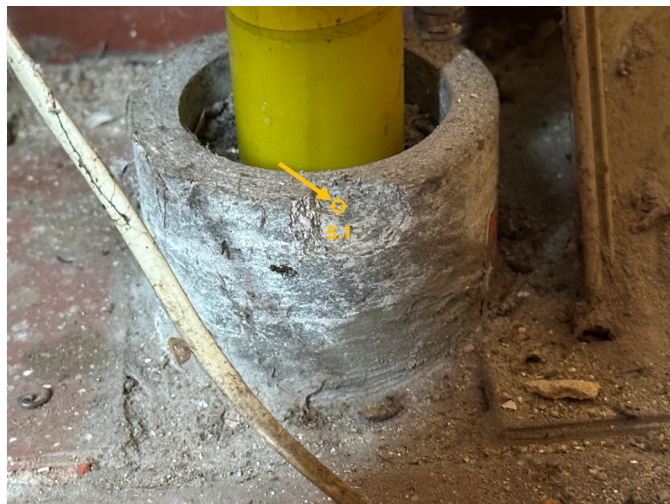
| Opmerking | De precieze lengte is onbekend. |

- Eenvoudige handelingen: mag via doe-het-zelf of door werknemer(s) met opleidingsattest eenvoudige handelingen  
Deze toepassing kan door een aannemer die over een opleidingsattest eenvoudige handelingen beschikt of door een particulier (doe-het-zelf), verwijderd worden indien er geen verhoogd risico op vrijgave van asbestvezels (max. concentratie 0,01 vezels/cm<sup>3</sup> - CODEX Art. VI.3-54) ontstaat en de toepassing voorafgaand wordt gefixeerd/bevochtigd; de individuele elementen zonder machinale werktuigen (boormachine, slijpschijf, hogedrukreiniger,...) en zonder breken of gooien een voor een losgemaakt worden; en ten slotte dubbel en luchtdicht verpakt weggevoerd worden naar een erkend afvalpunt (recyclagepark).

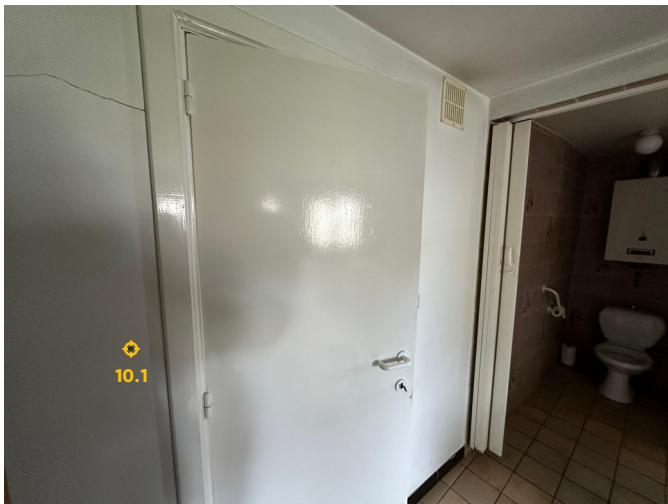
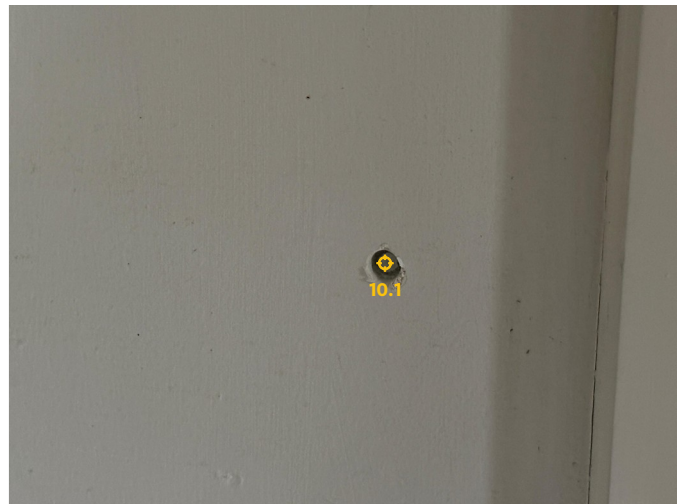
## Fiche 10: Pleisterwerk wanden

Geen asbest

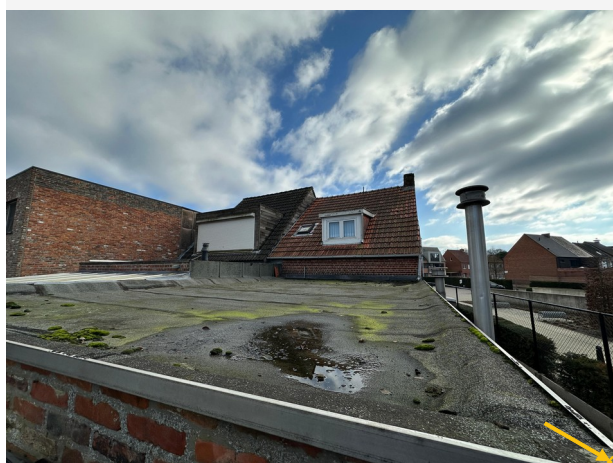
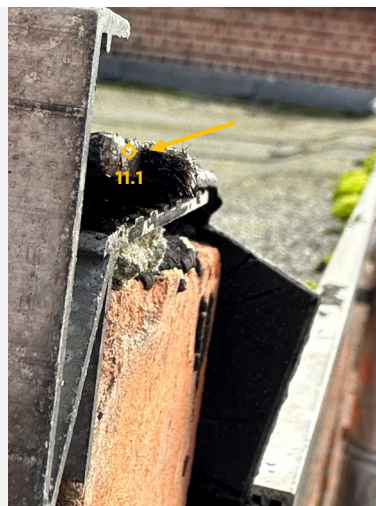
## Fiche 11: Roofing

Geen asbest

| Opmerking | Staalname tot op de eventuele onderliggende lagen is niet mogelijk zonder uitbreiding naar een destructief onderzoek. Staalname werd verricht op een plaats die niet kan leiden tot waterschade. |

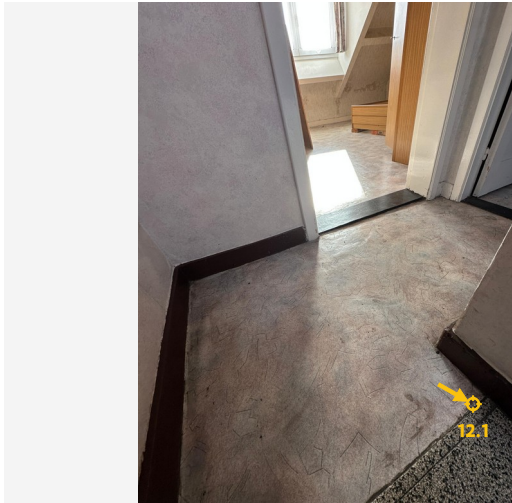
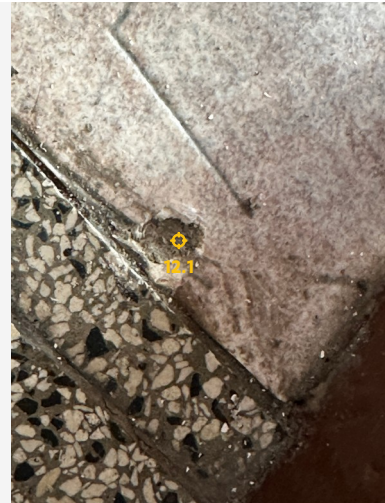
## Fiche 12: Vinyl

Geen asbest

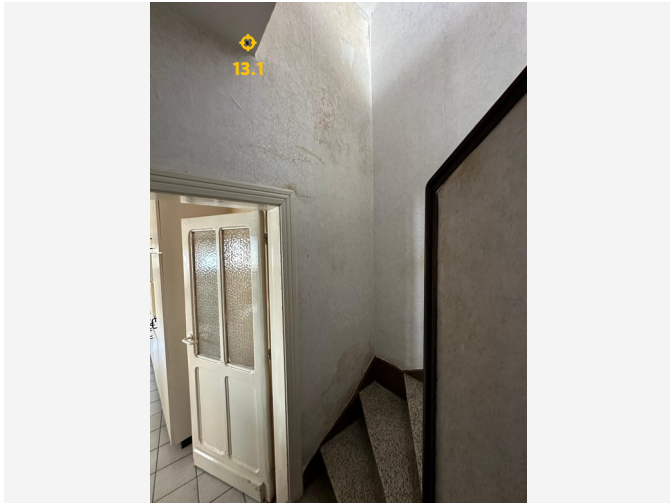
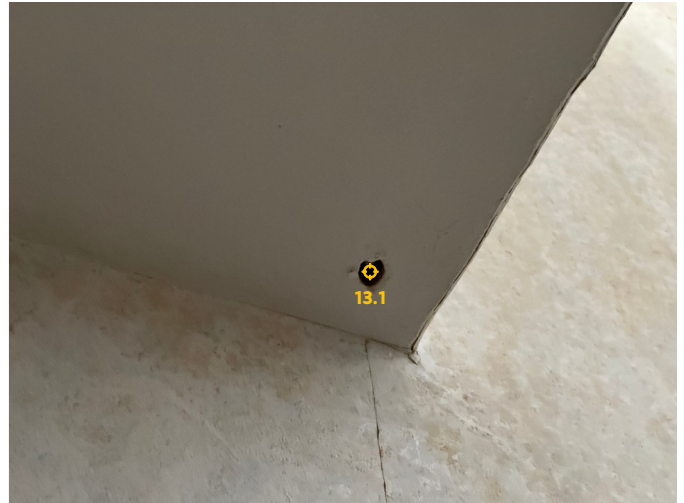
## Fiche 13: Pleisterwerk plafonds

Geen asbest

| Opmerking | De hoeveelheid is een zo nauwkeurig mogelijke opmeting. Hieraan kunnen evenwel geen rechten worden ontleend. Waar mogelijk, wordt staalname uitgevoerd conform het inspectieprotocol: in een droge ruimte zoals een slaapkamer, in een natte ruimte zoals een keuken of badkamer, in een traphal en in een stookruimte. |
