# Asbestinventarisatetest

Klein Ravels 49, 2380 Ravels

Attestnummer : 20250802-000097.000

Uitgegeven op : 02.08.2025

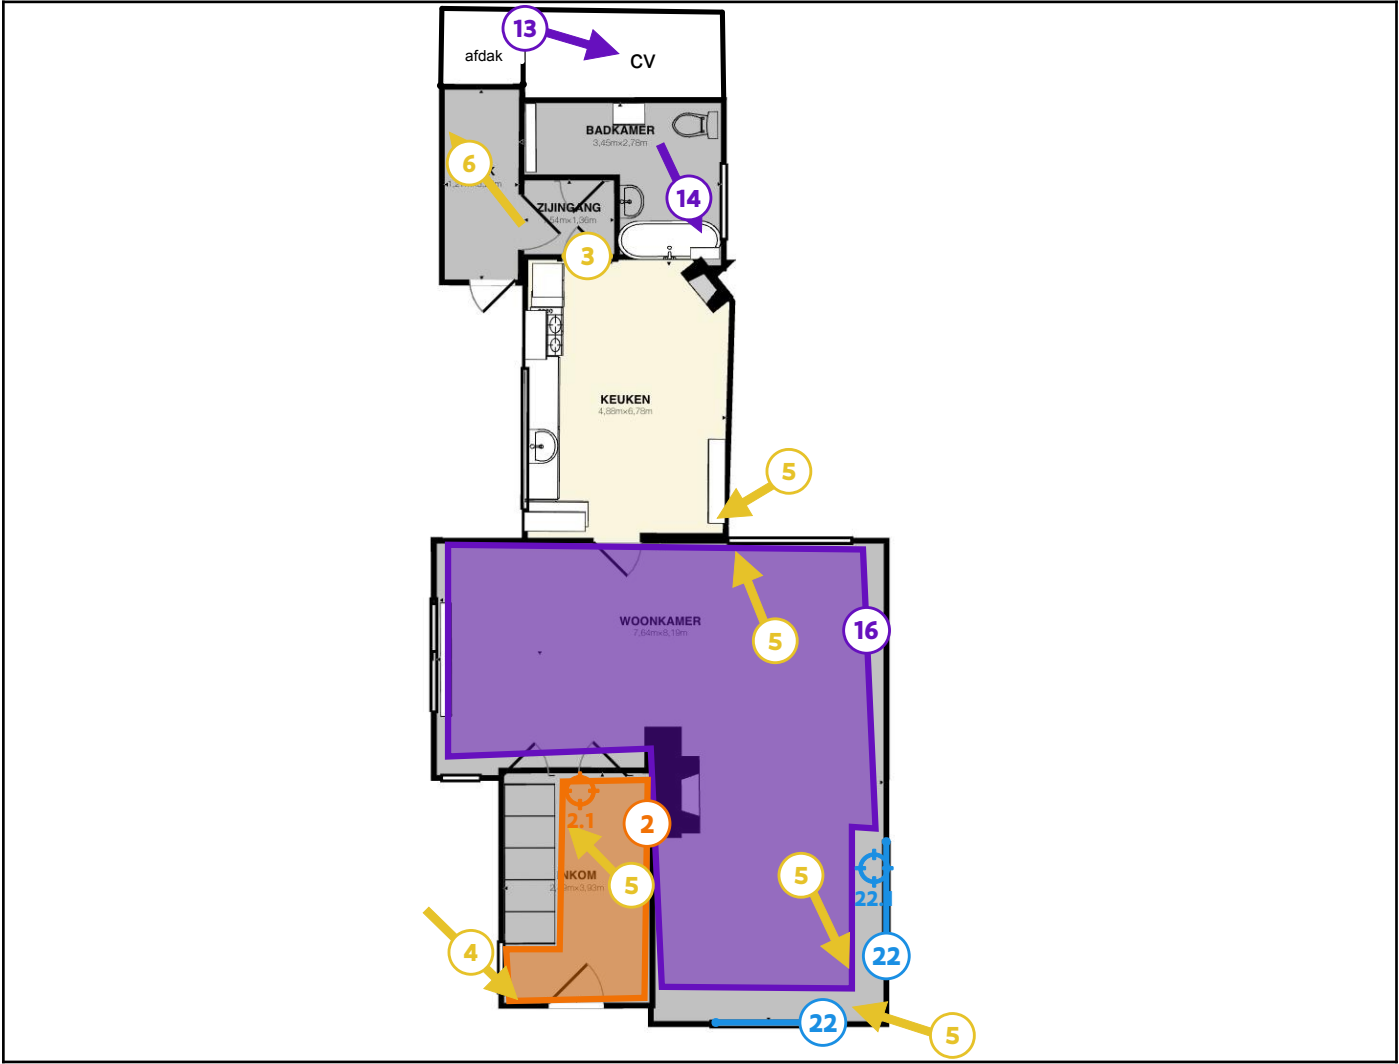
# Plan 1.2: Gelijkvloers

| Beschrijving | Type | Actie |
|---|---|---|
| 2. Vloerzeil vinyl | Asbestmateriaal | Verwijderen |
| 3. Deurdorpel massal | Asbestmateriaal | Zorgvuldig beheren |
| 4. Bakeliet meterkast | Asbestmateriaal | Zorgvuldig beheren |
| 5. Bakeliet Radiatorknoppen | Asbestmateriaal | Zorgvuldig beheren |
| 6. Bakeliet stopcontacten en schakelaars | Asbestmateriaal | Zorgvuldig beheren |

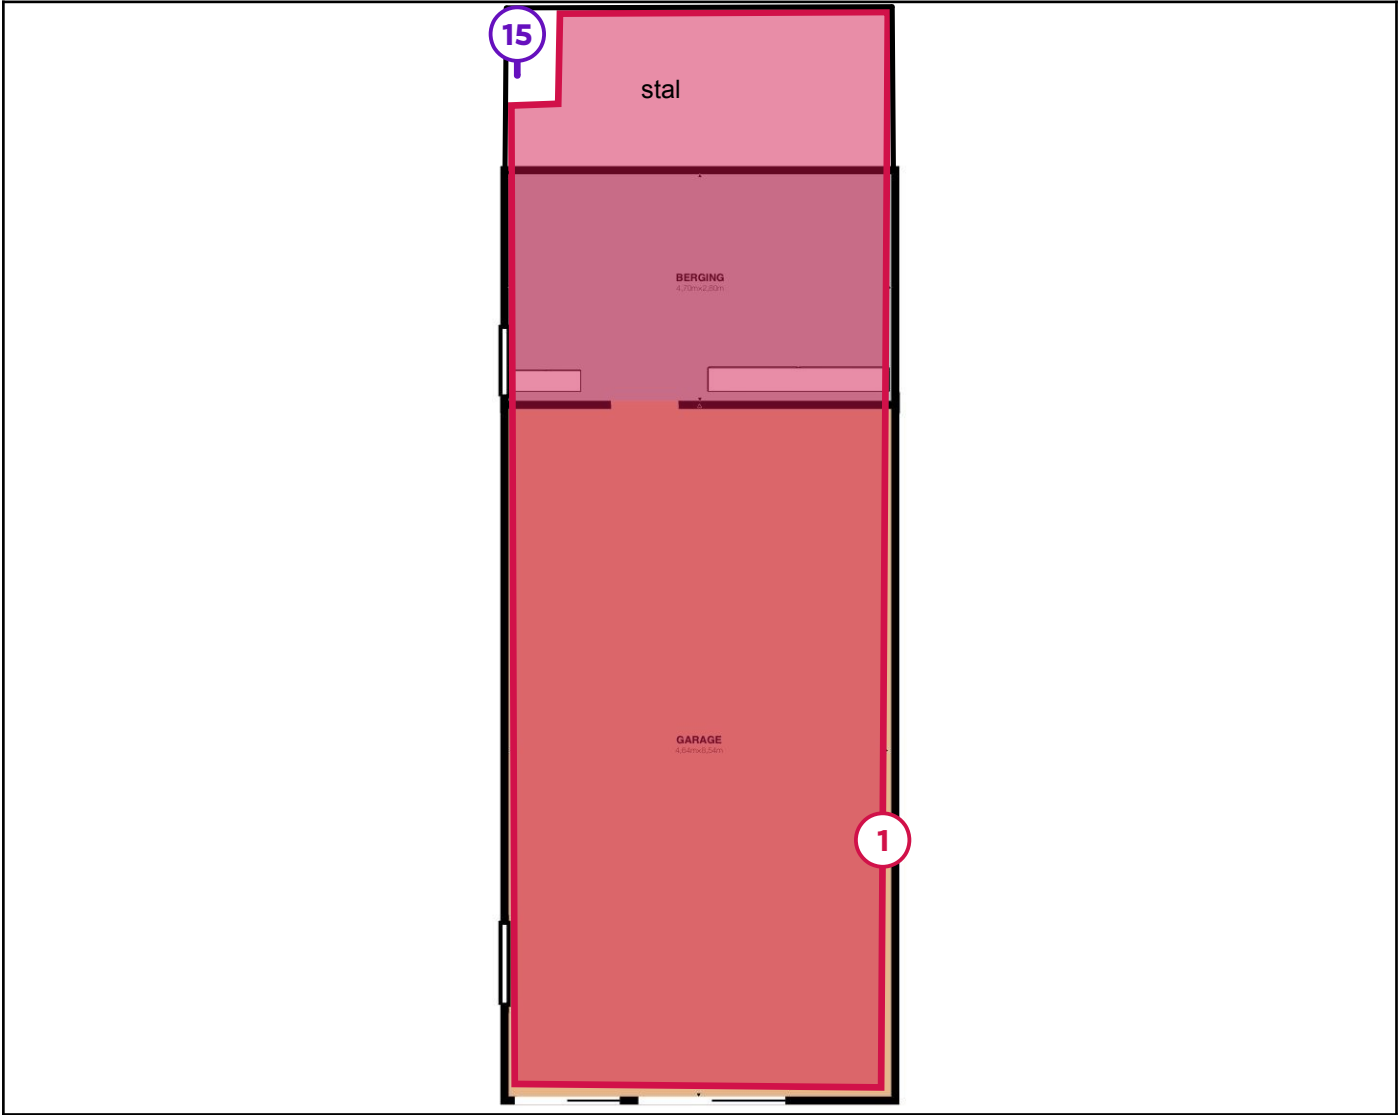
# Plan 2.1: Garage

| Beschrijving | Type | Actie |
|---|---|---|
| 1. Golfplaten vezelcement | Asbestmateriaal | Dringend verwijderen |
| 15. Golfplaten NT | Advies | - |

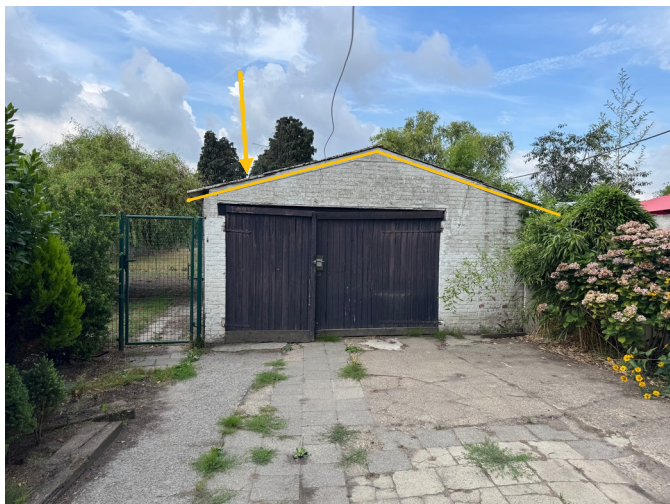
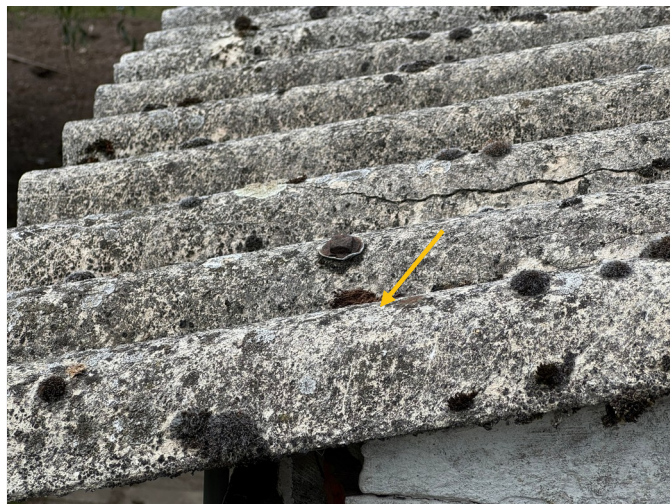
**Dringend verwijderen**

| Eindbeoordeling materiaalarisico | Hoog materiaalarisico en/of hoge kans op vezelvrijgave |

| Asbestsoort (vezeltype) | Crocidoliet aanwezig |
| Toestand van het materiaal | Matig beschadigd, matig verweerd |

| Beschrijving | Golfplaten vezelcement |
| Hoeveelheid (oppervlakte - aantal) | • 86,00 m <sup>2</sup> - 1 stuk |

- Verwijder dit asbestmateriaal zo snel mogelijk. Volg de toestand goed op.
- Hemelwater dat afspoelt van asbestcement daken of gevels kan asbestdeeltjes bevatten. Gebruik het enkel voor gesloten circuits (bv. spoelen toiletten). Reinig na het vervangen van het dak of de gevel de dakgoten en regenwaterput of -ton om asbesthoudend sediment of slib te verwijderen
- Voer bijkomende staalname(s) uit.

- Eenvoudige handelingen: mag via doe-het-zelf of door werknemer(s) met opleidingsattest eenvoudige handelingen  
Als dit materiaal verwijderd kan worden zonder het te breken, te beschadigen... , dan mag met dit met eenvoudige handelingen.  
Vermijd stofvorming en stofverspreiding op elk moment van de werken. Bevochtig of fixeer het materiaal.  
Het gebruik van sneldraaiende werktuigen (boormachine, slijpschijf, hogedrukreiniger...) is verboden.  
Zorg voor gepaste persoonlijke beschermingsmiddelen: minimaal FFP3-mondmasker (EN 149),

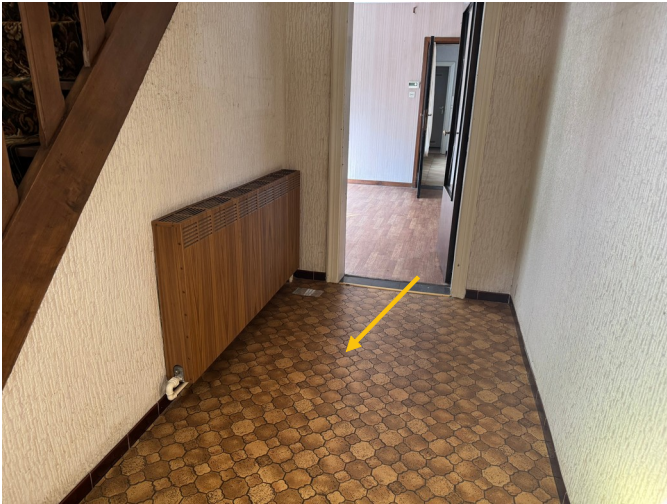
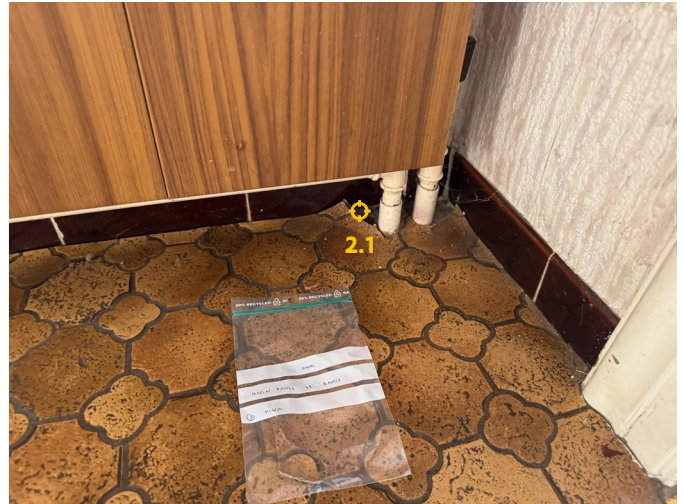
Verwijderen

| Eindbeoordeling materiaalisico | Verhoogd materiaalisico en/of verhoogde kans op vezelvrijgave |

| Gebondenheid | Categorie 2: niet-hechtgebonden met matrix |
| Asbestsoort (vezeltype) | Alleen chrysotiel |
| Toestand van het materiaal | Licht beschadigd, licht verweerd. Intact calciumsilicaatmateriaal of categorie III 'gebondenheid' |

| Beschrijving | Vloerzeil vinyl |

- Verwijder dit asbestmateriaal zo snel mogelijk. Volg de toestand goed op.

- Hermetische zone (erkend asbestverwijderaar)  
Dit betreft een niet-hechtgebonden asbestmateriaal. Het verwijderen van deze toepassing kan een grote vezelvrijgave tot gevolg hebben. Deze toepassing kan enkel verwijderd worden in een hermetische zone door een erkend asbestverwijderaar.

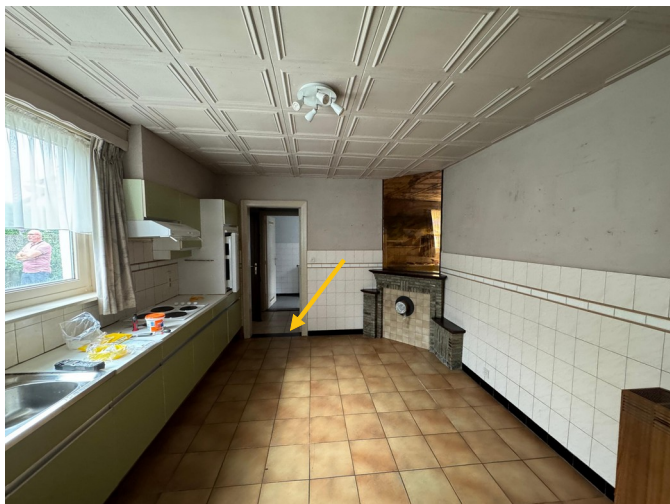
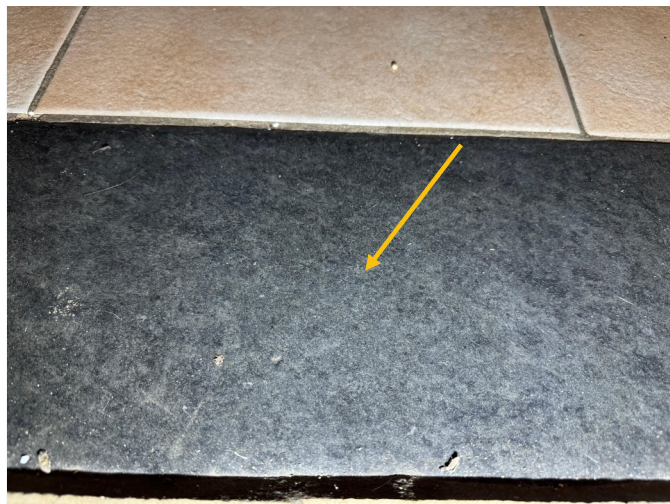
Zorgvuldig beheren

| Eindbeoordeling materiaalrisico | Laag materiaalrisico en/of verlaagde kans op vezelvrijgave |

| Toestand van het materiaal | Licht beschadigd, licht verweerd. Intact calciumsilicaatmateriaal of categorie III 'gebondenheid' |

| Beschrijving | Deurdorpel massal |

- Zorg voor een veilig beheer. Vermijd het beschadigen van het asbestmateriaal. Controleer de toestand jaarlijks op wijzigingen.

- Eenvoudige handelingen: mag via doe-het-zelf of door werknemer(s) met opleidingsattest eenvoudige handelingen  
Als dit materiaal verwijderd kan worden zonder het te breken, te beschadigen... , dan mag met dit met eenvoudige handelingen.

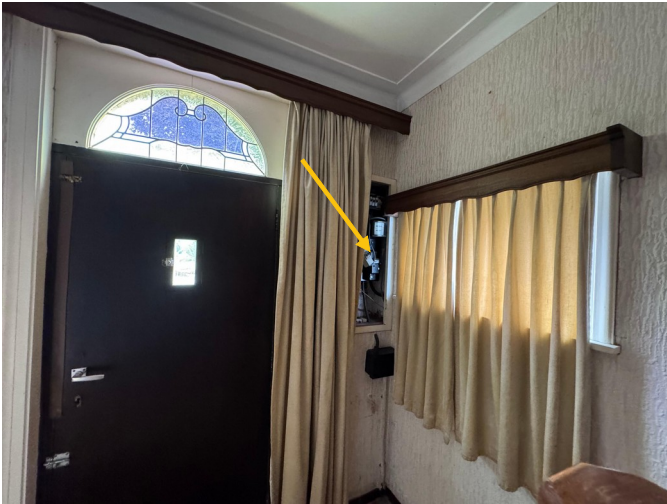
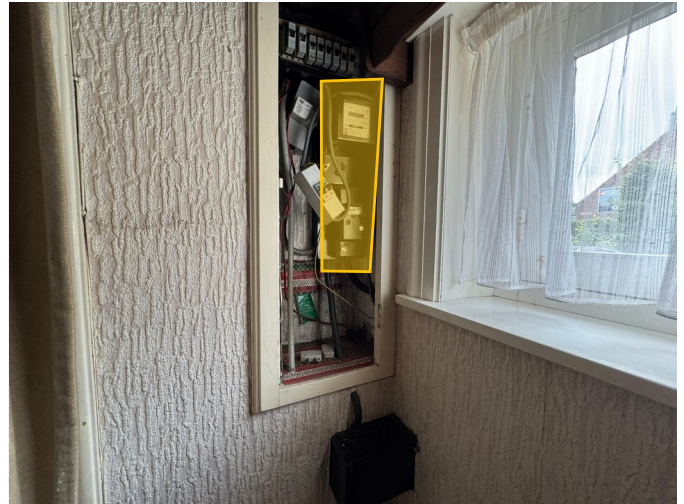
Zorgvuldig beheren

- Zorg voor een veilig beheer. Vermijd het beschadigen van het asbestmateriaal. Controleer de toestand jaarlijks op wijzigingen.

- Eenvoudige handelingen: mag via doe-het-zelf of door werknemer(s) met opleidingsattest eenvoudige handelingen  
De teller is eigendom van de netbeheerder. Laat deze verwijderen door uw netbeheerder.
