Asbestinventarisatetest

Kadasterstraat 76, 2300 Turnhout

Attestnummer : 20250808-000158.000

Niet-asbestveilig

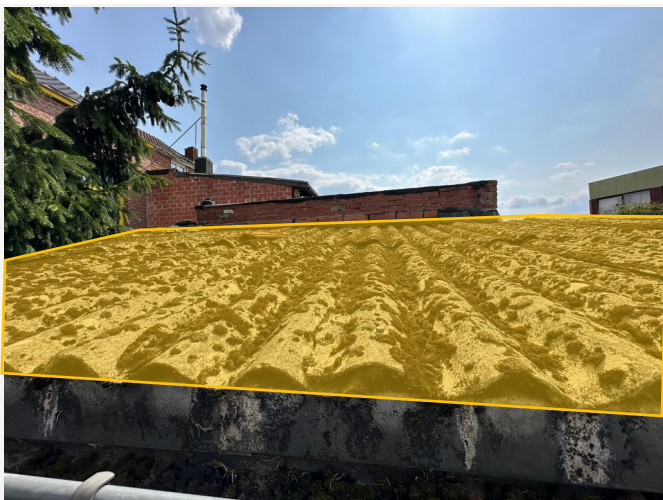
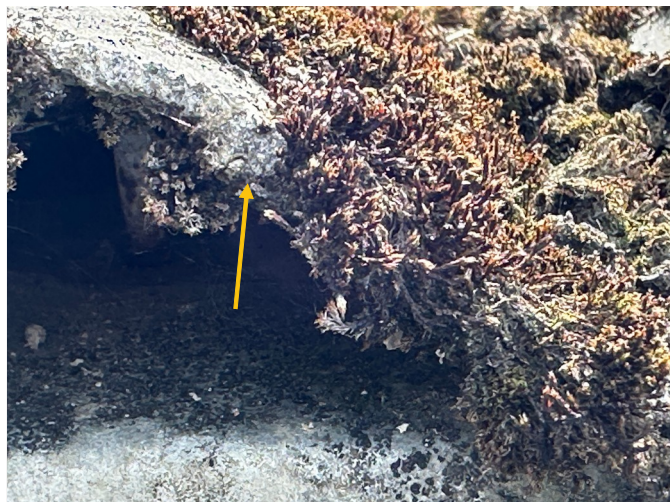
Eindbeoordeling materiaalrisico	Hoog materiaalrisico en/of hoge kans op vezelvrijgave
---------------------------------	---

Gebondenheid	Categorie 1: hechtgebonden in oorsprong
Asbestsoort (vezeltype)	Crocidoliet aanwezig
Asbestconcentratie	Laag (< 50%)
Afschermingsgraad van het gehele materiaal	Geheel of deels (ook) vrij aan de binnenlucht
Toestand van het materiaal	Matig beschadigd, matig verweerd

Beschrijving	Golfplaten
Omgeving	Grenst aan binnen- en buitenlucht
Primaire drager	Schuin dak
Asbestmateriaal	Dak- en gevelbekleding - Golfplaat
Bindmiddel van asbestmateriaal	Cement
Gebondenheid op basis van bindmiddel	Hecht
Hoeveelheid (oppervlakte - aantal)	<ul style="list-style-type: none">• 22,00 m² - 1 stuk
Totale oppervlakte	22,00 m ²
Eenvoudig bereikbaar	Ja
Bevestigingswijze	<ul style="list-style-type: none">• Geschroefd• Onbekend
Identificatiemethode	Vaststelling zonder monsternamen
Destructieve handeling voor identificatie	Nee
Opmerking	De vermelde oppervlaktes, diktes en volumes kunnen een lichte afwijking hebben Er worden geen rechten verleend aan deze oppervlaktes/diktes/volumes.

Dringend verwijderen

- Verwijder dit asbestmateriaal zo snel mogelijk. Volg de toestand goed op.
- Voer bijkomende staalname(s) uit.

- Eenvoudige handelingen: mag via doe-het-zelf of door werknemer(s) met opleidingsattest eenvoudige handelingen
Draag de nodige beschermingsmiddelen (mondmasker ffp3, handschoenen, tyvec). Indien mogelijk de ondervloer afdekken, golfplaten voorzichtig verwijderen, extra fixeren, niet breken, niet gooien, onmiddellijk verpakken of voorzichtig in container met asbestbag plaatsen. Indien golfplaten in slechte staat zijn en er kans bestaat op breken: eenvoudige handeling opgeleid personeel, alle werknemer(s) moeten wel beschikken over een opleidingsattest eenvoudige handelingen 8u.

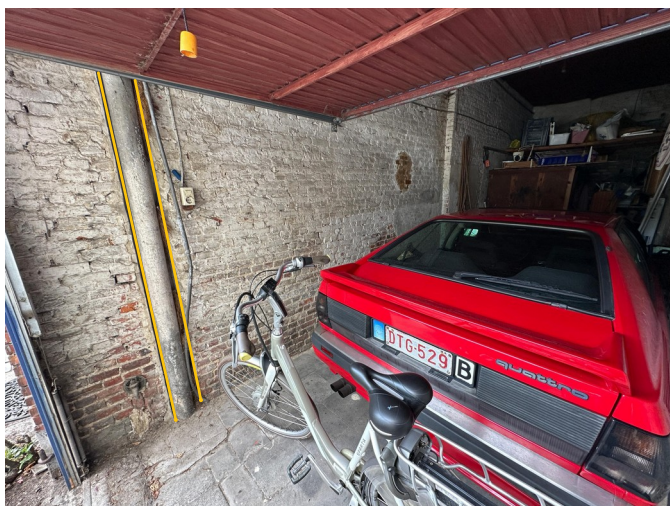
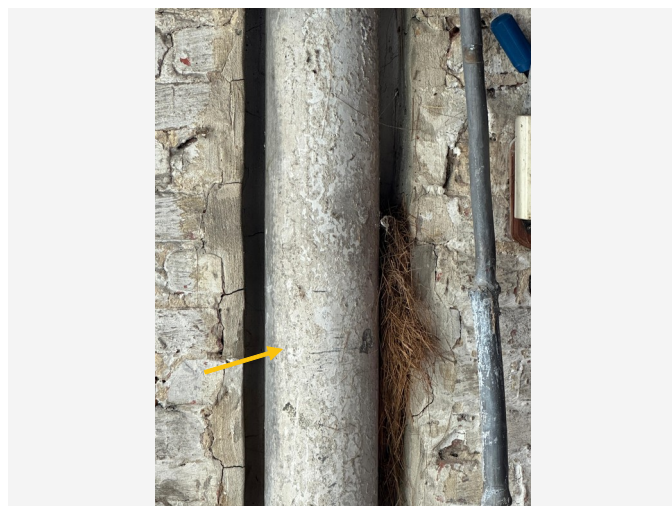
Eindbeoordeling materiaalrisico	Hoog materiaalrisico en/of hoge kans op vezelvrijgave
---------------------------------	---

Gebondenheid	Categorie 1: hechtgebonden in oorsprong
Asbestsoort (vezeltype)	Crocidoliet aanwezig
Asbestconcentratie	Laag (< 50%)
Afschermingsgraad van het gehele materiaal	Geheel of deels (ook) vrij aan de binnenlucht
Toestand van het materiaal	Matig beschadigd, matig verweerd

Beschrijving	Afvoerbuis
Omgeving	Binnen
Primaire drager	HVAC infrastructuur en uitrusting
Asbestmateriaal	Hemelwaterafvoerkanaal
Bindmiddel van asbestmateriaal	Cement
Gebondenheid op basis van bindmiddel	Hecht
Hoeveelheid (lengte - omtrek - dikte - aantal)	<ul style="list-style-type: none">• 3,00 m - 80,00 cm - 2,00 cm - 1 stuk
Totaal volume	0,048 m ³
Eenvoudig bereikbaar	Ja
Bevestigingswijze	<ul style="list-style-type: none">• Verlijmd, ingegoten, versmeerd
Identificatiemethode	Vaststelling zonder monstername
Destructieve handeling voor identificatie	Nee
Opmerking	De opgegeven lengte, omtrek en dikte is een indicatie.

Dringend verwijderen

- Verwijder dit asbestmateriaal zo snel mogelijk. Volg de toestand goed op.
- Voer bijkomende staalname(s) uit.

- Eenvoudige handelingen: mag via doe-het-zelf of door werknemer(s) met opleidingsattest eenvoudige handelingen
De buis kan voorzichtig losgemaakt worden , bevochtig extra om stof te voorkomen + draag de nodige beschermingsmiddelen (mondmasker ffp3, handschoenen, tyvec) Bij de gemeente/containerpark afsluitzakken halen om dubbel in te pakken en af te voeren naar het containerpark als hechtgebonden asbestafval.

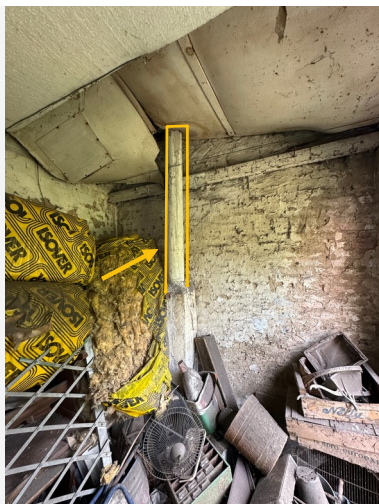
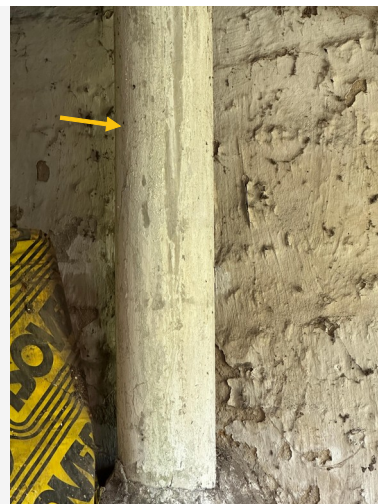
Eindbeoordeling materiaalrisico	Hoog materiaalrisico en/of hoge kans op vezelvrijgave
---------------------------------	---

Gebondenheid	Categorie 1: hechtgebonden in oorsprong
Asbestsoort (vezeltype)	Crocidoliet aanwezig
Asbestconcentratie	Laag (< 50%)
Afschermingsgraad van het gehele materiaal	Geheel of deels (ook) vrij aan de binnenlucht
Toestand van het materiaal	Matig beschadigd, matig verweerd

Beschrijving	Schouwbus
Omgeving	Buiten
Primaire drager	HVAC infrastructuur en uitrusting
Asbestmateriaal	Rookgaskanaal
Bindmiddel van asbestmateriaal	Cement
Gebondenheid op basis van bindmiddel	Hecht
Hoeveelheid (lengte - omtrek - dikte - aantal)	<ul style="list-style-type: none">• 3,50 m - 80,00 cm - 1,00 cm - 1 stuk
Totaal volume	0,028 m ³
Eenvoudig bereikbaar	Ja
Bevestigingswijze	<ul style="list-style-type: none">• Verlijmd, ingegoten, versmeerd
Identificatiemethode	Vaststelling zonder monsternamen
Destructieve handeling voor identificatie	Nee
Opmerking	De vermelde oppervlaktes, diktes, gewichten en volumes betreffen een beredeneerde schatting. Er worden geen rechten verleend aan deze oppervlaktes/diktes/volumes.

Dringend verwijderen

- Verwijder dit asbestmateriaal zo snel mogelijk. Volg de toestand goed op.
- Voer bijkomende staalname(s) uit.

- Eenvoudige handelingen: mag via doe-het-zelf of door werknemer(s) met opleidingsattest eenvoudige handelingen
De buis kan voorzichtig losgemaakt worden , bevochtig extra om stof te voorkomen + draag de nodige beschermingsmiddelen (mondmasker ffp3, handschoenen, tyvec) Bij de gemeente/containerpark afsluitzakken halen om dubbel in te pakken en af te voeren naar het containerpark als hechtgebonden asbestafval.

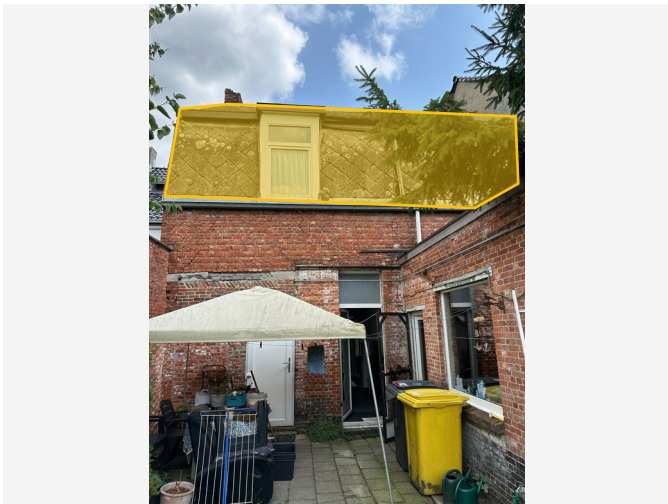
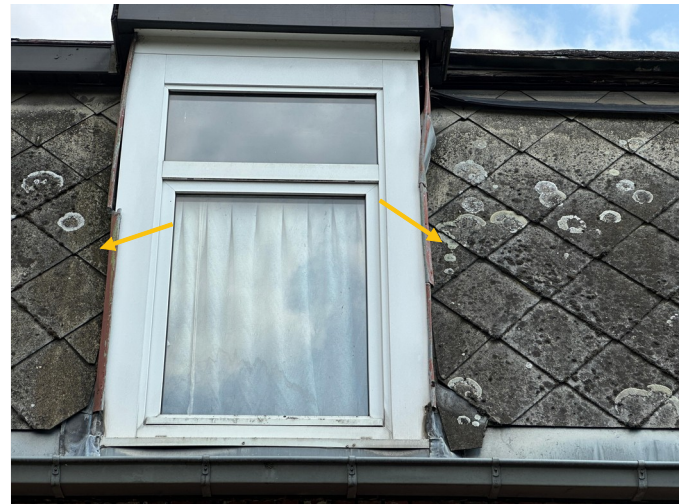
Eindbeoordeling materiaalrisico	Verhoogd materiaalrisico en/of verhoogde kans op vezelvrijgave
---------------------------------	--

Gebondenheid	Categorie 1: hechtgebonden in oorsprong
Asbestsoort (vezeltype)	Crocidoliet aanwezig
Asbestconcentratie	Laag (< 50%)
Afschermingsgraad van het gehele materiaal	Geheel of deels vrij aan de buitenlucht
Toestand van het materiaal	Matig beschadigd, matig verweerd

Beschrijving	Leien
Omgeving	Buiten
Primaire drager	Schuin dak
Asbestmateriaal	Dak- en gevelbekleding - Lei, shingle
Bindmiddel van asbestmateriaal	Cement
Gebondenheid op basis van bindmiddel	Hecht
Hoeveelheid (oppervlakte - aantal)	<ul style="list-style-type: none">• 140,00 m² - 1 stuk
Totale oppervlakte	140,00 m ²
Eenvoudig bereikbaar	Ja
Bevestigingswijze	<ul style="list-style-type: none">• Genageld, geniet
Identificatiemethode	Vaststelling zonder monstername
Destructieve handeling voor identificatie	Nee
Opmerking	De leien zijn visueel en volgens expertise als asbestverdacht beschouwd. De vermelde oppervlaktes, diktes en volumes betreffen een beredeneerde schatting. Er worden geen rechten verleend aan deze oppervlaktes/diktes/volumes.

Verwijderen

- Verwijder dit asbestmateriaal zo snel mogelijk. Volg de toestand goed op.
- Voer bijkomende staalname(s) uit.

- Eenvoudige handelingen: mag via doe-het-zelf of door werknemer(s) met opleidingsattest eenvoudige handelingen
EH via doe-het zelf. Draag de nodige beschermingsmiddelen (mondmasker ffp3, handschoenen, tyvec). Indien mogelijk de ondervloer afdekken, leien voorzichtig verwijderen, extra fixeren, niet breken, niet gooien, onmiddellijk verpakken of voorzichtig in container met asbestbag plaatsen.

Gebruik geen stortkokers.

Indien leien in slechte staat zijn en kans bestaat op breken: eenvoudige handeling opgeleid personeel, alle werknemer(s) moeten wel beschikken over een opleidingsattest eenvoudige handelingen 8u

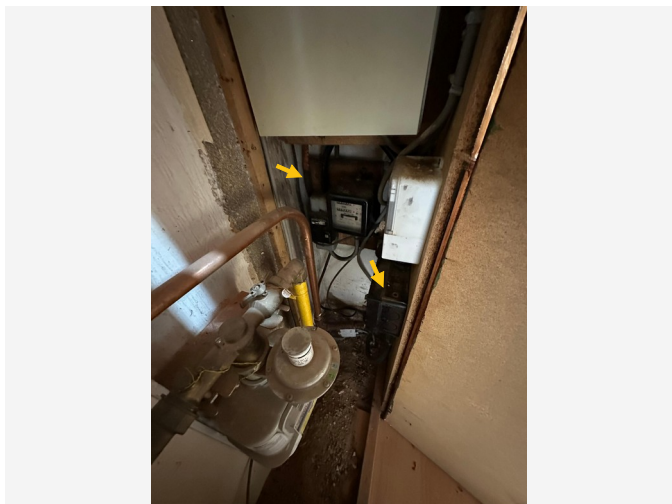
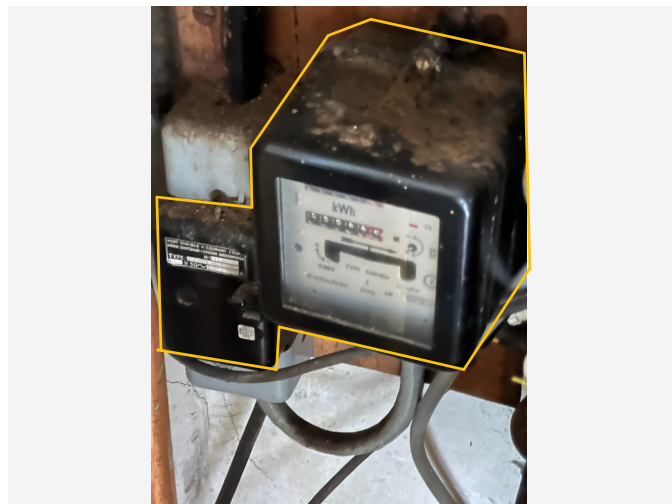
Eindbeoordeling materiaalrisico	Laag materiaalrisico en/of verlaagde kans op vezelvrijgave
---------------------------------	--

Gebondenheid	Categorie 1: hechtgebonden in oorsprong
Asbestsoort (vezeltype)	Crocidoliet aanwezig
Asbestconcentratie	Laag (< 50%)
Afschermingsgraad van het gehele materiaal	Geheel of deels (ook) vrij aan de binnenlucht
Toestand van het materiaal	Onbeschadigd, niet verweerd

Beschrijving	Bakeliet elektrische installatie
Omgeving	Binnen
Primaire drager	Communicatie en elektrische infrastructuur en uitrusting
Asbestmateriaal	Plaat, paneel, tablet - Type Bakeliet
Bindmiddel van asbestmateriaal	Kunststof of -hars
Gebondenheid op basis van bindmiddel	Hecht
Hoeveelheid (oppervlakte - dikte - aantal)	<ul style="list-style-type: none"> • 0,50 m² - 0,30 cm - 1 stuk
Totaal volume	0,002 m ³
Eenvoudig bereikbaar	Ja
Bevestigingswijze	<ul style="list-style-type: none"> • Los (al dan niet bedekt) • Geschroefd
Identificatiemethode	Vaststelling zonder monsternamen
Destructieve handeling voor identificatie	Nee
Opmerking	Het is moeilijk te bepalen of de bakeliettoepassingen in de woning ook effectief asbesthoudend zijn (het kan ook gaan om de asbestvrije variant). Er werd geen monster genomen o.w.v. beschadiging aan een elektrisch gerelateerde toepassing, extra controle bij verwijdering van het verdacht materiaal wordt aangeraden. Vermoedelijk zullen de toepassingen verwijderd worden bij aanpassing van het elektriciteitsnetwerk.

Zorgvuldig beheren

- Zorg voor een veilig beheer. Vermijd het beschadigen van het asbestmateriaal. Controleer de toestand jaarlijks op wijzigingen.
- Voer bijkomende staalname(s) uit.

- Eenvoudige handelingen: mag via doe-het-zelf of door werknemer(s) met opleidingsattest eenvoudige handelingen
Schakelaars, stopcontacten en andere gelijkaardige toepassingen kunnen eenvoudig losgeschroefd worden: eenvoudige handelingen doe-het-zelf. Afgesloten of verzegelde kast: eenvoudige handelingen: opgeleid technisch personeel 8u basisopleiding asbest.

De bakelieten toepassingen dubbel inpakken en overbrengen naar het containerpark.

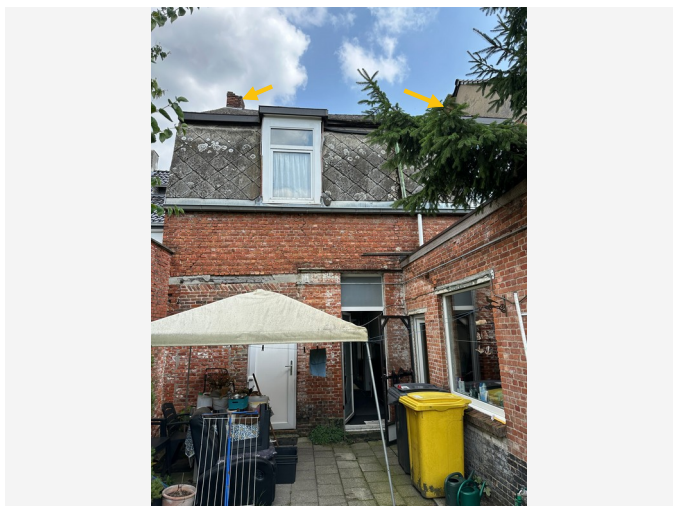
Situeringfoto

Tijdelijke beperking

Reden: Er is geen volledige risicobeoordeling mogelijk

Uitleg van de asbestdeskundige: Wij hebben geen inzicht in de schouwen, de asbestdeskundige kan de binnenkant van de schouwen niet beoordelen.

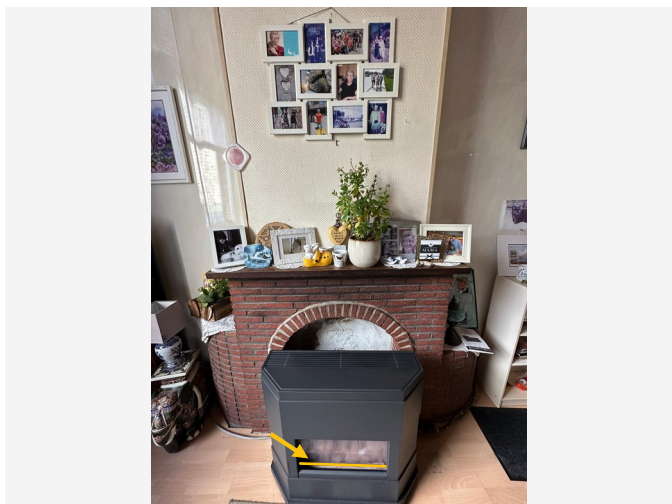
Situeringfoto

Tijdelijke beperking

Reden: Er is geen volledige risicobeoordeling mogelijk

Uitleg van de asbestdeskundige: In de woning kunnen wij twee gaskachels aantreffen. De asbestdeskundige kan geen beoordeling geven over de aanwezige koord in de kachels. Gelieve bij onderhoud aandachtig te zijn voor eventueel aanwezigheid van asbest in de koorden.

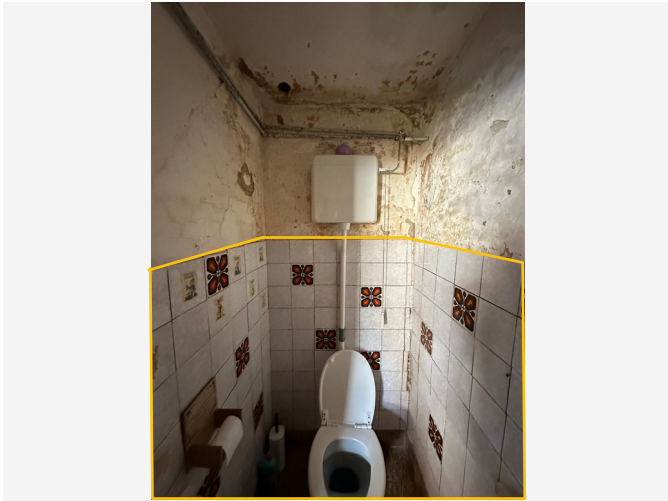
Vrije foto

In het inspectieprotocol is een monstername van tegellijm verplicht om dit te identificeren als niet-asbesthoudend. Er waren geen facturen ter beschikking die bevestigen dat de tegels na 2001 werden geplaatst. Er waren geen bestaande beschadigingen aan de wandtegels om de lijm voldoende te kunnen inspecteren. Om dit af te toetsen is het aangewezen om bij eventuele renovatiewerken aan de tegels verder onderzoek/staalname te laten uitvoeren ter controle.

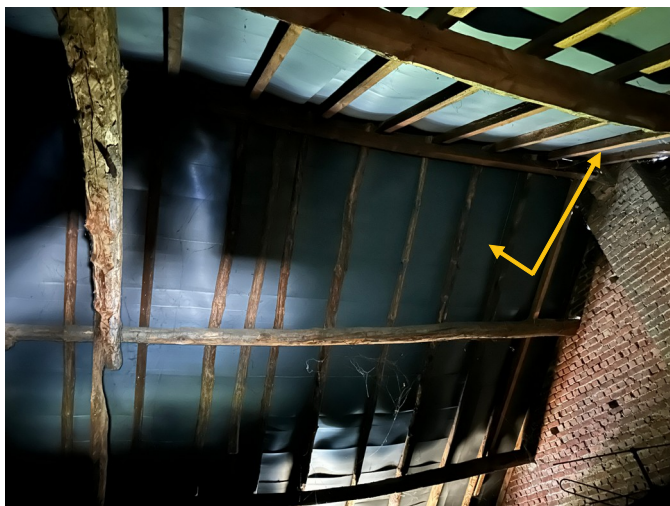
Vrije foto

Ter plaatse kunnen wij vanuit het zolderluik vaststellen dat het zichtbare onderdak bestaat uit doek. De asbestdeskundige kan de zolder niet bereiken gezien er een kast staat ter hoogte van het zolderluik.

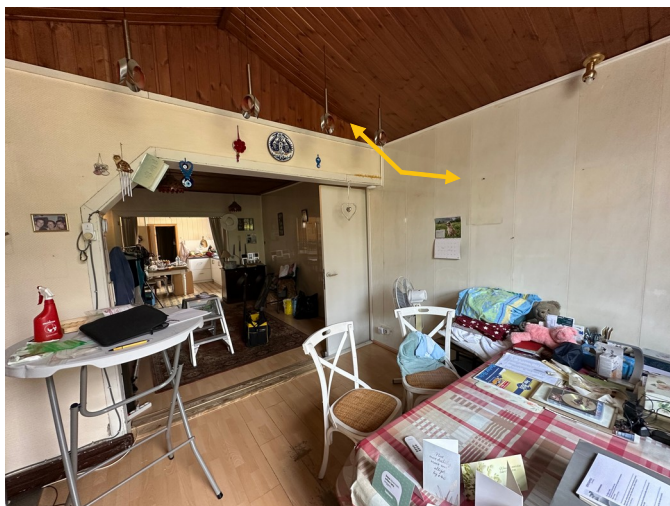
Vrije foto

De woning is binnenin gedeeltelijk afgewerkt met hout en/of valse wanden. Het is niet duidelijk of er pleisterwerk/asbestverdacht materiaal aanwezig is achter deze valse wanden, het is aangewezen om bijkomend onderzoek uit te voeren bij werken.
