Asbestinventarisatetest

Begijnhof 35, 2300 Turnhout

Attestnummer : 20230629-000103.000

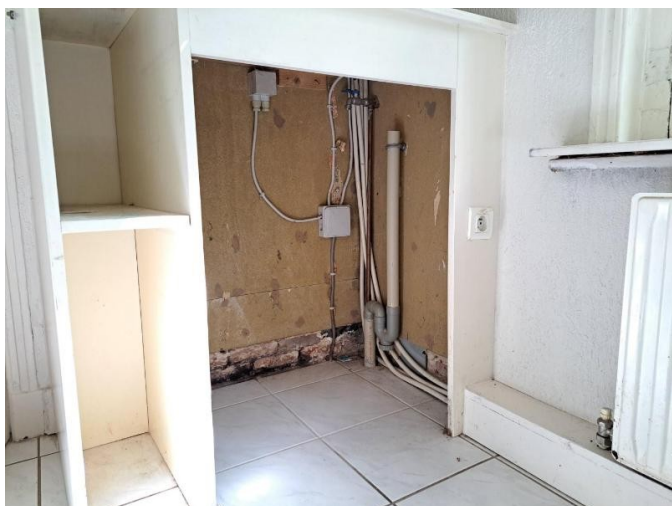
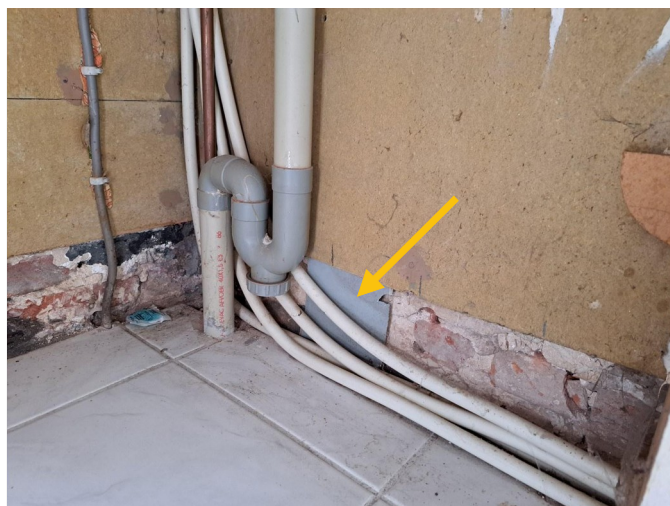
Eindbeoordeling materiaalrisico	Laag materiaalrisico en/of verlaagde kans op vezelvrijgave
---------------------------------	--

Gebondenheid	Categorie 1: hechtgebonden in oorsprong
Asbestsoort (vezeltype)	Alleen chrysotiel
Asbestconcentratie	Laag (< 50%)
Afschermingsgraad van het gehele materiaal	Geheel of deels (ook) vrij aan de binnenlucht
Toestand van het materiaal	Licht beschadigd, licht verweerd. Intact materiaal type Pical – asbestboard of categorie III 'gebondenheid'

#	Type	Referentie	Resultaat
1.1	Puntmonster	23-0017-35-M03	Chrysotiel

Beschrijving	Keuken blauwe wandtegel (los)
Omgeving	Binnen
Primaire drager	Binnenwand
Asbestmateriaal	Prefab - afwerking - Tegel
Bindmiddel van asbestmateriaal	Kunststof of -hars
Gebondenheid op basis van bindmiddel	Hecht
Hoeveelheid (oppervlakte - dikte - aantal)	• 0,10 m ² - 0,10 cm - 1 stuk

Totaal volume	< 0,001 m ³
Eenvoudig bereikbaar	Nee <ul style="list-style-type: none"> • Het asbestmateriaal is bedekt (uitgezonderd laag verf, coating, behang, kunststof, textiel) en het wegnemen van het bedekkende materiaal kan niet zonder het bedekkende materiaal te beschadigen.
Bevestigingswijze	<ul style="list-style-type: none"> • Los (al dan niet bedekt) • Verlijmd, ingegoten, versmeerd
Identificatiemethode	Vaststelling met monstername
Destructieve handeling voor identificatie	Nee
Opmerking	Een losse wandtegel zichtbaar achter voorzetwand. Mogelijk meer aanwezig.

- Zorg voor een veilig beheer. Vermijd het beschadigen van het asbestmateriaal. Controleer de toestand jaarlijks op wijzigingen.

- Eenvoudige handelingen: mag via doe-het-zelf of door werknemer(s) met opleidingsattest eenvoudige handelingen
De losse wandtegels mag met eenvoudige handelingen verwijderd worden. Lees zeker de aanbevelingen in de toelichting achteraan dit document i.v.m. de verwijdering.
- Hermetische zone (erkend asbestverwijderaar)
Indien er achter de valse wand uit asbesthoudende menuiserieplaten nog asbesthoudende blauwe wandtegels aanwezig zijn, is het aangewezen deze te verwijderen samen met de menuiserie wandplaten.

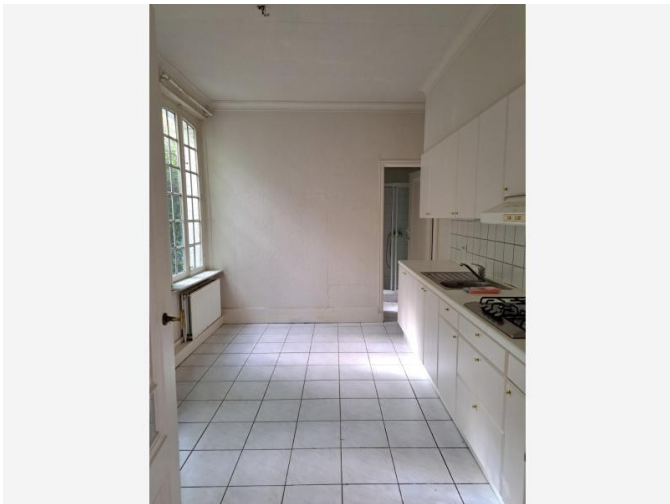
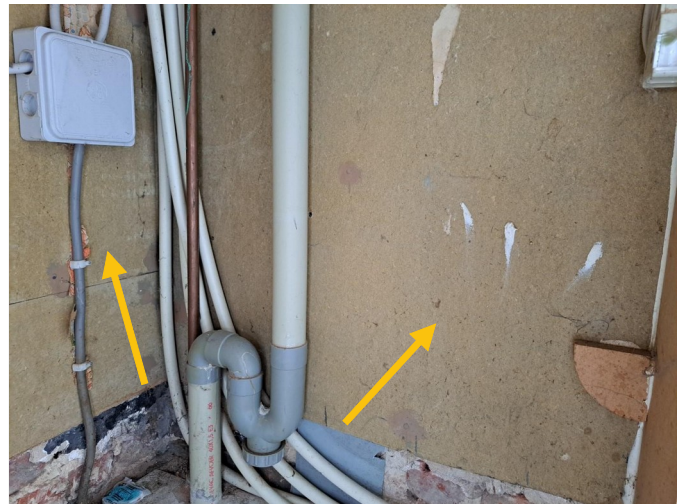
Eindbeoordeling materiaalrisico	Laag materiaalrisico en/of verlaagde kans op vezelvrijgave
---------------------------------	--

Gebondenheid	Categorie 1: hechtgebonden in oorsprong
Asbestsoort (vezeltype)	Alleen chrysotiel
Asbestconcentratie	Laag (< 50%)
Afschermingsgraad van het gehele materiaal	Niet stootvaste afscherming
Toestand van het materiaal	Matig beschadigd, matig verweerd

#	Type	Referentie	Resultaat
2.1	Puntmonster	23-0017-35-M02	Chrysotiel

Beschrijving	Keuken voorzetwanden
Omgeving	Binnen
Primaire drager	Binnenwand
Asbestmateriaal	Plaat, paneel, tablet - Type Menuiserite
Bindmiddel van asbestmateriaal	Cement
Gebondenheid op basis van bindmiddel	Hecht
Hoeveelheid (oppervlakte - dikte - aantal)	• 32,00 m ² - 0,40 cm - 1 stuk
Totaal volume	0,128 m ³

- Zorg voor een veilig beheer en verwijder dit asbestmateriaal wanneer het bij werken eenvoudig bereikbaar wordt. Controleer de toestand jaarlijks op wijzigingen.

- Hermetische zone (erkend asbestverwijderaar)
Deze gebonden binnentoepassing kan (vermoedelijk) niet zonder beschadigingen verwijderd worden. Uitsluitend een erkend asbestverwijderaar kan op een veilige wijze het materiaal demonteren en afvoeren. Lees zeker de aanbevelingen in de toelichting achteraan dit document.

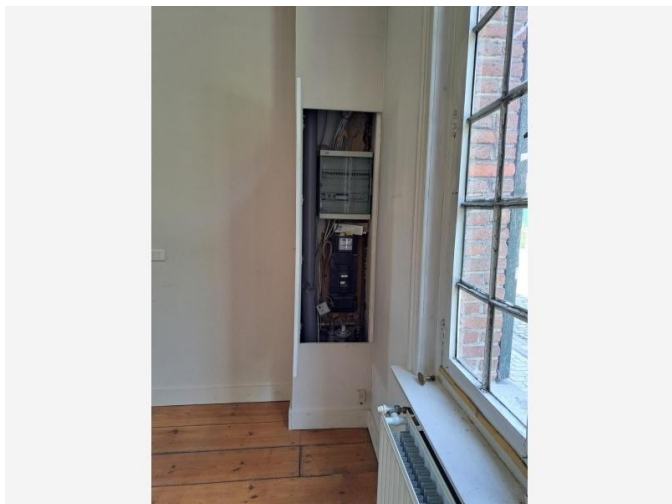
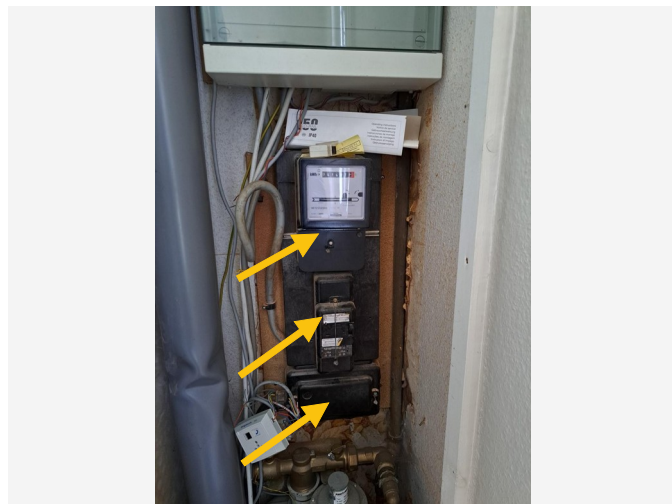
Eindbeoordeling materiaalrisico	Laag materiaalrisico en/of verlaagde kans op vezelvrijgave
---------------------------------	--

Gebondenheid	Categorie 1: hechtgebonden in oorsprong
Asbestsoort (vezeltype)	Crocidoliet aanwezig
Asbestconcentratie	Laag (< 50%)
Afschermingsgraad van het gehele materiaal	Geheel of deels (ook) vrij aan de binnenlucht
Toestand van het materiaal	Onbeschadigd, niet verweerd

Beschrijving	Woonkamer bakeliet elek. uitrusting
Omgeving	Binnen
Primaire drager	Communicatie en elektrische infrastructuur en uitrusting
Asbestmateriaal	Plaat, paneel, tablet - Type Bakeliet
Bindmiddel van asbestmateriaal	Kunststof of -hars
Gebondenheid op basis van bindmiddel	Hecht
Hoeveelheid (oppervlakte - dikte - aantal)	• 0,30 m ² - 0,30 cm - 1 stuk
Totaal volume	< 0,001 m ³
Eenvoudig bereikbaar	Ja
Bevestigingswijze	• Geschroefd
Identificatiemethode	Vaststelling zonder monsternamen

- Zorg voor een veilig beheer. Vermijd het beschadigen van het asbestmateriaal. Controleer de toestand jaarlijks op wijzigingen.

- Eenvoudige handelingen: mag via doe-het-zelf of door werknemer(s) met opleidingsattest eenvoudige handelingen
Deze intacte hechtgebonden binnentoepassing mag met eenvoudige handelingen verwijderd worden, indien ze niet beschadigd raakt tijdens de demontage. Lees zeker de aanbevelingen in de toelichting achteraan dit document i.v.m. de verwijdering.

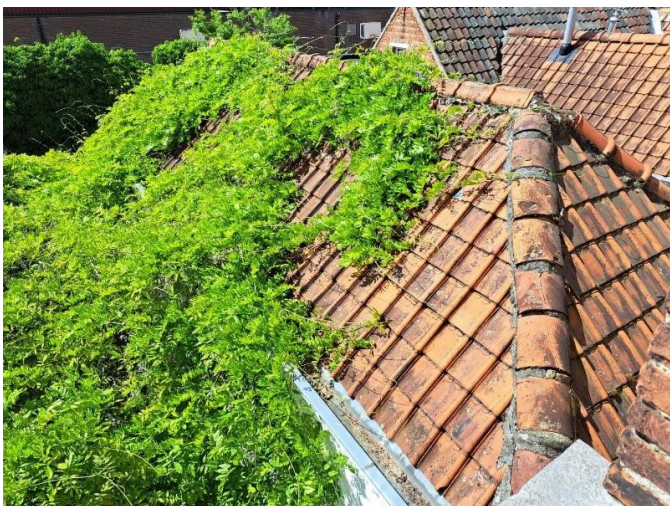
Situeringfoto

Permanente beperking

Reden: Geen luik / toegang naar zolder

Uitleg van de asbestdeskundige: Geen luik / toegang naar zolderruimte

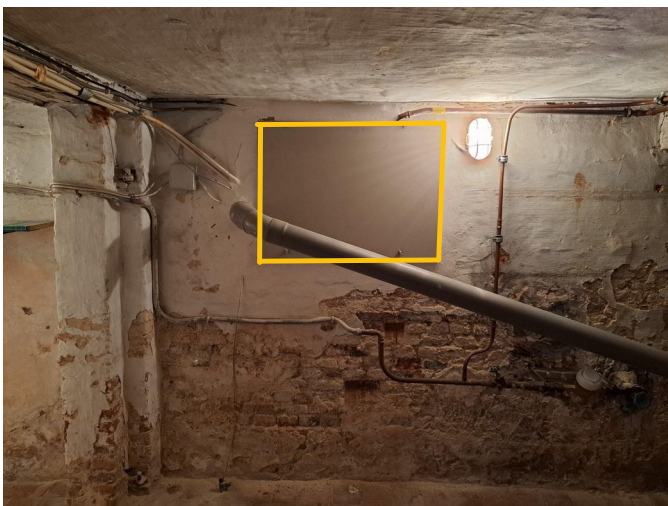
Situeringfoto

Permanente beperking

Reden: Vastgeschroefd zichtluik

Uitleg van de asbestdeskundige: Volgens plan is er geen kelder aanwezig langs de straatzijde. Het toezichtsluik is moeilijk te openen.

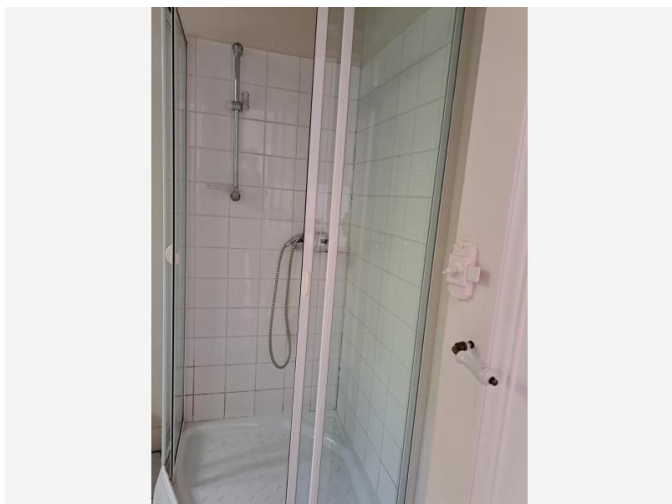
Vrije foto

Wandtegellijm is een niet waarneembaar asbestverdacht materiaal. Staalname niet mogelijk zonder het beschadigen van een wandtegel.

Indien de wandtegels zijn geplaatst voor 1/01/2001 is het aangewezen alsnog een staalname met PLM analyse uit te voeren voorafgaand aan de renovatie van de ruimte of voor verwijdering van de wandtegels.

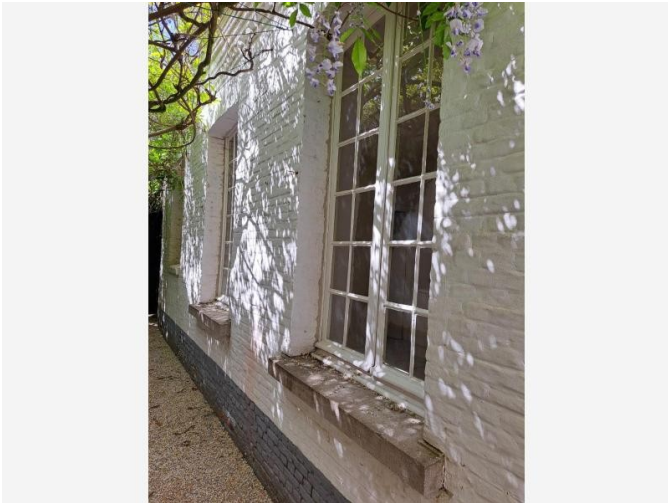
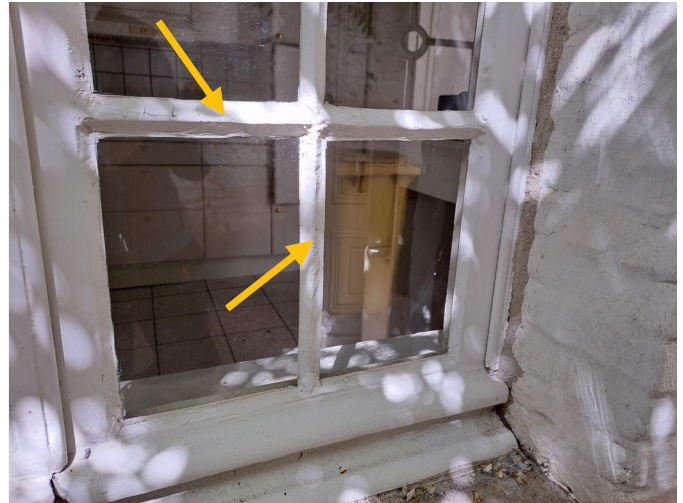
Fiche 7: Mastiek tussen glas en raamkader

Geen asbest

#	Type	Referentie	Resultaat
7.1	Puntmonster	23-0017-35-M04	Geen asbest

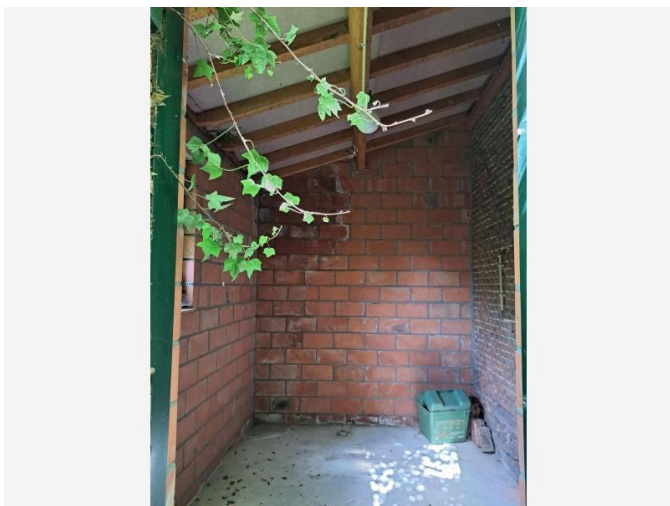
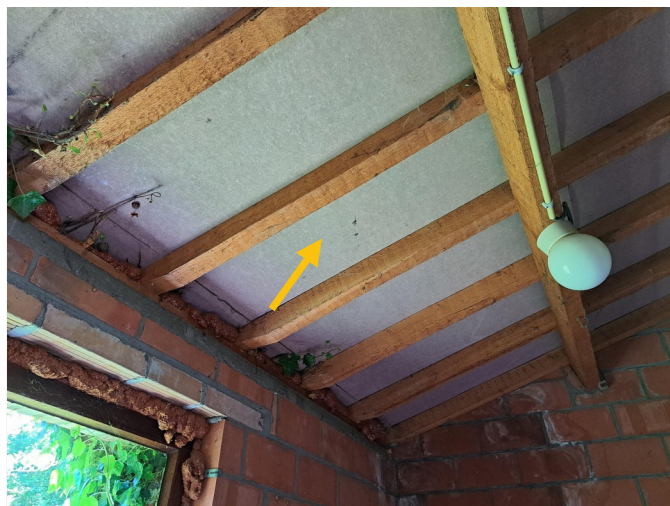
Fiche 8: Tuinberging onderdakplaat

Geen asbest

#	Type	Referentie	Resultaat
8.1	Puntmonster	23-0017-35-M08	Geen asbest

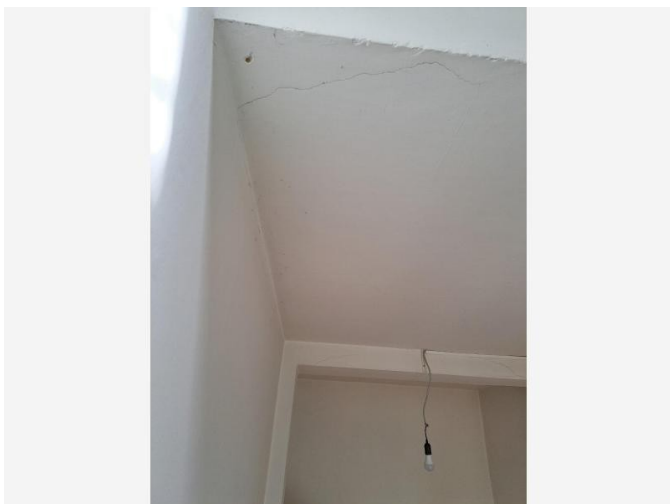
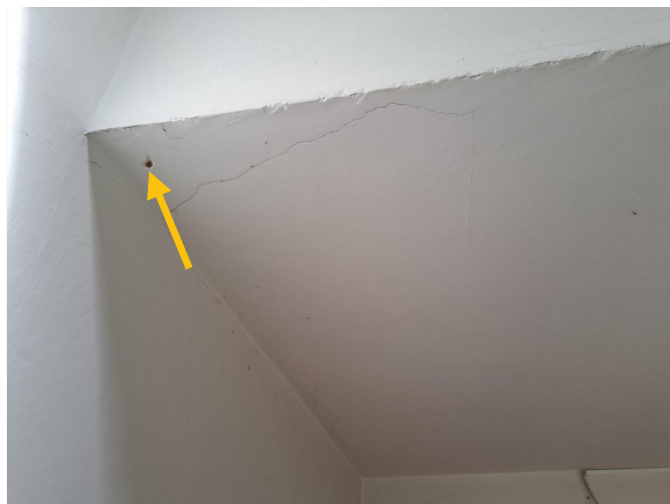
Geen asbest

#	Type	Referentie	Resultaat
9.1	Mengmonster	23-0017-35-M07	Geen asbest

Beschrijving	Pleisterwerk plafonds
Omgeving	Binnen

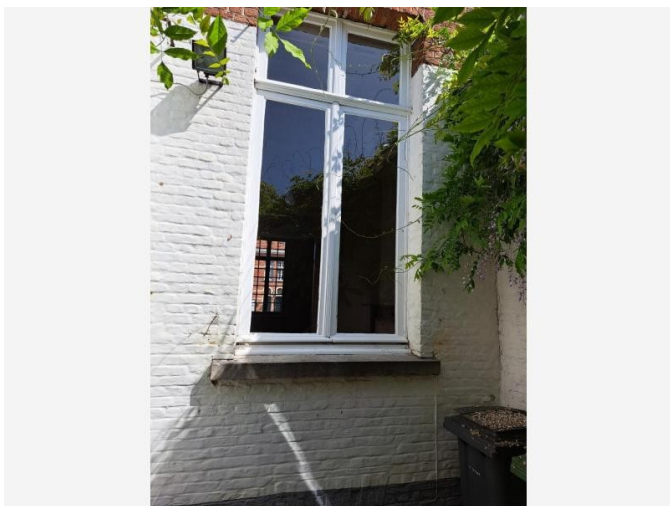
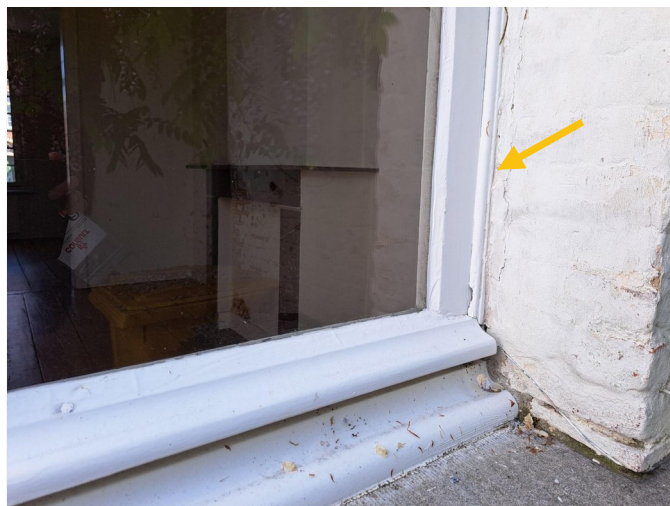
Geen asbest

#	Type	Referentie	Resultaat
10.1	Puntmonster	23-0017-35-M05	Geen asbest

Beschrijving	Mastiek tussen gevel en raamkader
Omgeving	Buiten
Primaire drager	Wand buitenschil
Bindmiddel van materiaal	Kitten, mastiek, pasta

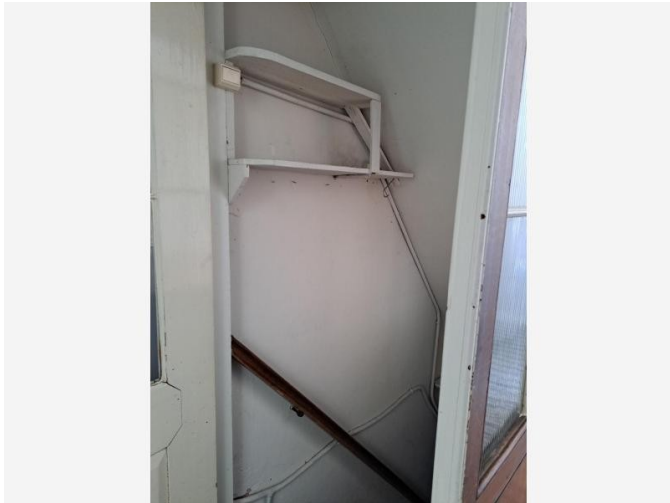
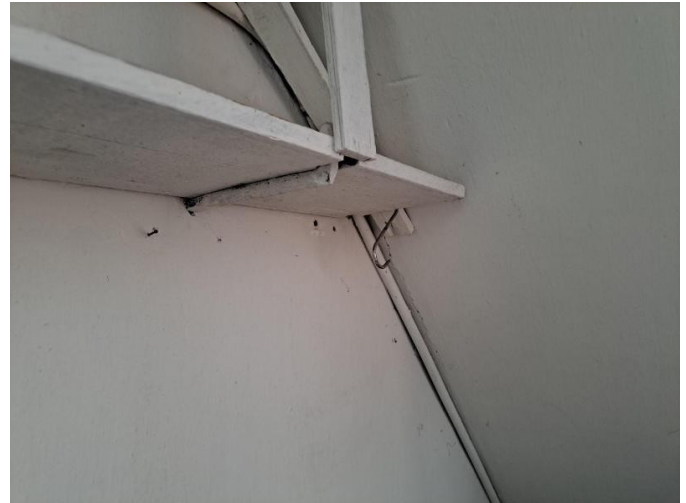
Geen asbest

#	Type	Referentie	Resultaat
11.1	Mengmonster	23-0017-35-M06	Geen asbest

Beschrijving	Pleisterwerk muren
Omgeving	Binnen

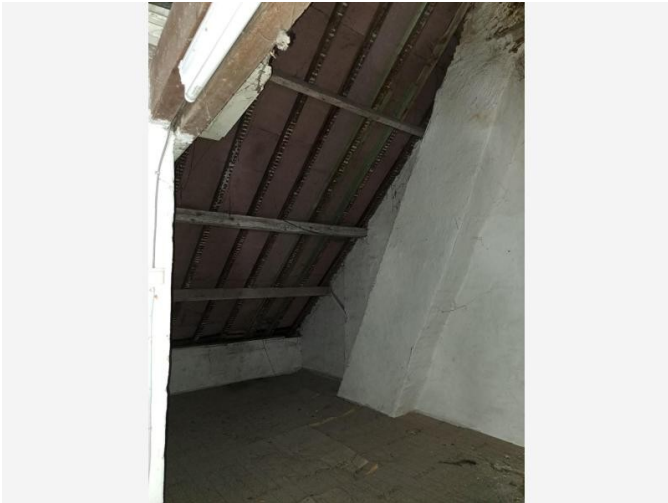
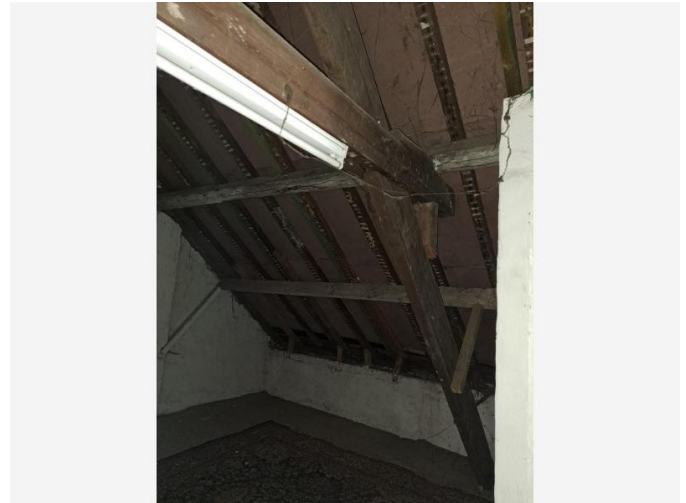
Geen asbest

#	Type	Referentie	Resultaat
12.1	Puntmonster	23-0017-35-M01	Geen asbest

Beschrijving	Onderdakplaten zadeldak
Omgeving	Binnen
Primaire drager	Schuin dak
Bindmiddel van materiaal	Cement
