# Asbestinventarisatetest

Steenweg op Mol 107, 2300 Turnhout

Attestnummer : 20260419-000026.001

**Niet-asbestveilig**

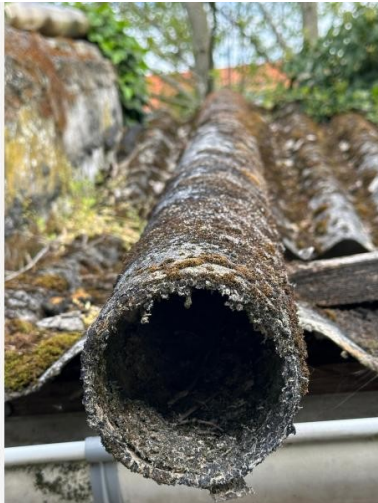
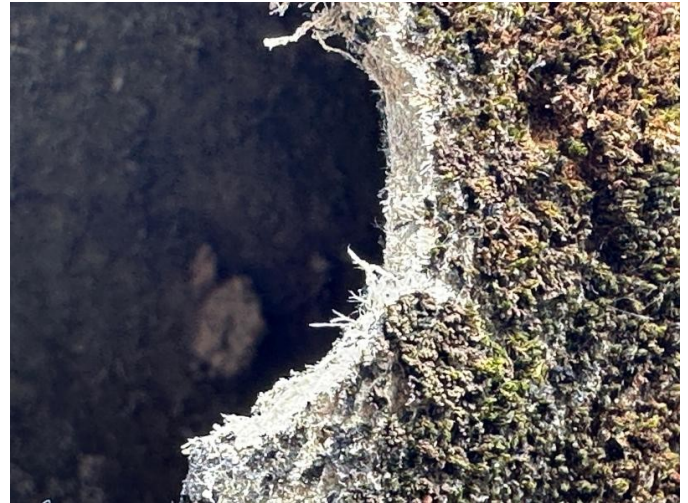
Het asbestmateriaal valt onder de mijlpaal van 2040.

**Dringend verwijderen**

<b>Beschrijving</b>	Losse buis
<b>Type afvalstof</b>	Betreft stock-voorraad of gedemonteerde asbestmaterialen
<b>Aanwezige resten</b>	Geen resten aanwezig
<b>Omgeving</b>	Buiten
<b>Primaire drager</b>	Bodem
<b>Asbestmaterialen</b>	<ul style="list-style-type: none"><li>• Buis, koker, leiding, pijp, doorvoer</li></ul>
<b>Bindmiddel van asbestmateriaal</b>	Cement
<b>Gebondenheid op basis van bindmiddel</b>	Hecht
<b>Hoeveelheid (gewicht - aantal)</b>	<ul style="list-style-type: none"><li>• 20,00 kg - 1 stuk</li></ul>
<b>Totaal gewicht</b>	20,00 kg
<b>Eenvoudig bereikbaar</b>	Ja
<b>Identificatiemethode</b>	De asbestdeskundige beoordeelt het materiaal als asbestverdacht en dus asbesthoudend, en dit zonder monstername.
<b>Opmerking</b>	De hoeveelheid is een zo nauwkeurig mogelijke opmeting. Hieraan kunnen evenwel geen rechten worden ontleend.

- Verwijder het asbestafval.

- Eenvoudige handelingen: mag via doe-het-zelf of door werknemer(s) met opleidingsattest eenvoudige handelingen  
Deze toepassing kan door een aannemer die over een opleidingsattest eenvoudige handelingen beschikt of door een particulier (doe-het-zelf), verwijderd worden indien er geen verhoogd risico op vrijgave van asbestvezels (max. concentratie 0,01 vezels/cm<sup>3</sup> - CODEX Art. VI.3-54) ontstaat en de toepassing voorafgaand wordt gefixeerd/bevochtigd; de individuele elementen zonder machinale werktuigen (boormachine, slijpschijf, hogedrukreiniger,...) en zonder breken of gooien een voor een losgemaakt worden; en ten slotte dubbel en luchtdicht verpakt weggevoerd worden naar een erkend afvalpunt (recyclagepark).

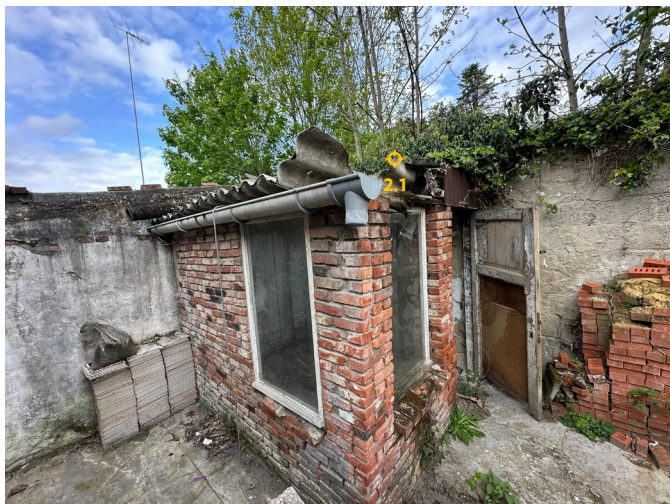
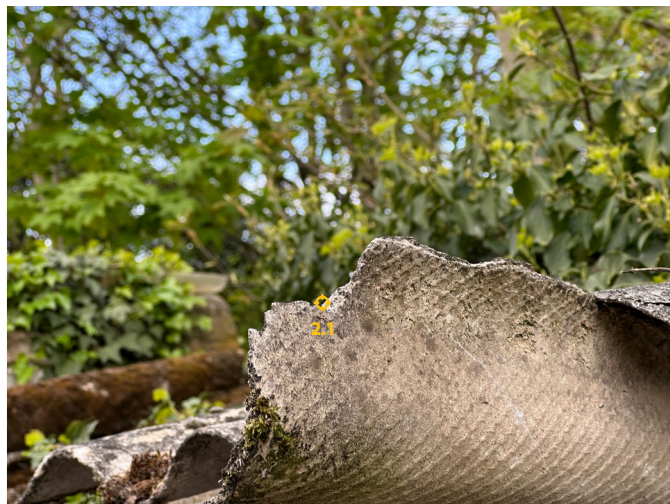
Het asbestmateriaal valt onder de mijlpaal van 2034.

**Dringend verwijderen**

Hoog materiaalrisico en/of hoge kans op vezelvrijgave

Gebondenheid	Categorie 1: hechtgebonden in oorsprong
Asbestsoort (vezeltype)	Alleen chrysotiel aanwezig
Asbestconcentratie	Laag (< 50%)
Afschermingsgraad van het gehele materiaal	Geheel of deels vrij aan de binnenlucht, maar geen contact met binnenluchtstromen
Toestand van het materiaal	Zwaar beschadigd, zwaar verweerd

#	Type	Referentie	Resultaat
2.1	Puntmonster	057/230/2026	Chrysotiel

<b>Beschrijving</b>	Dak bestaande uit golfplaten
<b>Omgeving</b>	Buiten
<b>Primaire drager</b>	Schuin dak
<b>Asbestmateriaal</b>	Dak- en gevelbekleding - Golfplaat
<b>Bindmiddel van asbestmateriaal</b>	Cement
<b>Gebondenheid op basis van bindmiddel</b>	Hecht
<b>Hoeveelheid (oppervlakte - aantal)</b>	<ul style="list-style-type: none"><li>• 10,00 m<sup>2</sup> - 1 stuk</li></ul>
<b>Totale oppervlakte</b>	10,00 m <sup>2</sup>
<b>Eenvoudig bereikbaar</b>	Ja
<b>Bevestigingswijze</b>	<ul style="list-style-type: none"><li>• Geklemd</li><li>• Geschroefd</li></ul>
<b>Identificatiemethode</b>	Een monstername door de asbestdeskundige met laboanalyse door een asbestlabo.
<b>Destructieve handeling voor identificatie</b>	Nee
<b>Opmerking</b>	De hoeveelheid is een zo nauwkeurig mogelijke opmeting. Hieraan kunnen evenwel geen rechten worden ontleend.

- Verwijder dit asbestmateriaal zo snel mogelijk. Volg de toestand goed op.
- Hemelwater dat afspoelt van asbestcement daken of gevels kan asbestdeeltjes bevatten. Gebruik het enkel voor gesloten circuits (bv. spoelen toiletten). Reinig na het vervangen van het dak of de gevel de dakgoten en regenwaterput of -ton om asbesthoudend sediment of slib te verwijderen

- Eenvoudige handelingen: mag via doe-het-zelf of door werknemer(s) met opleidingsattest eenvoudige handelingen  
Deze toepassing kan door een aannemer die over een opleidingsattest eenvoudige handelingen beschikt of door een particulier (doe-het-zelf), verwijderd worden indien er geen verhoogd risico op vrijgave van asbestvezels (max. concentratie 0,01 vezels/cm<sup>3</sup> - CODEX Art. VI.3-54) ontstaat en de toepassing voorafgaand wordt gefixeerd/bevochtigd; de individuele elementen zonder machinale werktuigen (boormachine, slijpschijf, hogedrukreiniger,...) en zonder breken of gooien een voor een losgemaakt worden; en ten slotte dubbel en luchtdicht verpakt weggevoerd worden naar een erkend afvalpunt (recyclagepark).

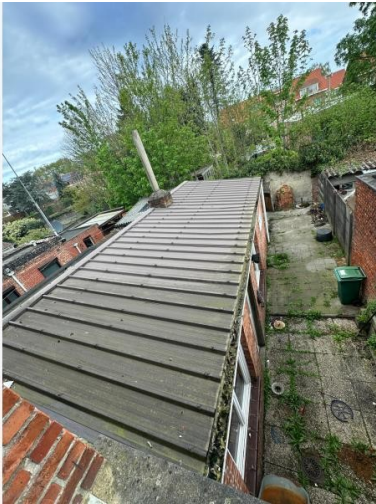
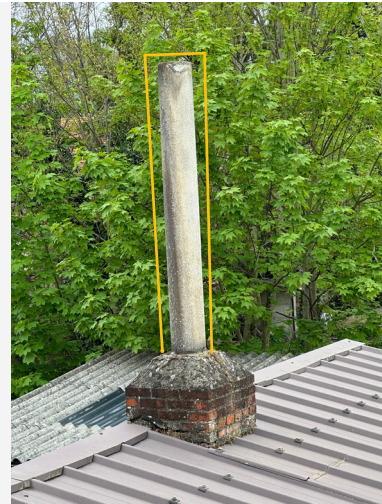
Het asbestmateriaal valt onder de mijlpaal van 2034.

**Dringend verwijderen**

Eindbeoordeling materiaalrisico	Hoog materiaalrisico en/of hoge kans op vezelvrijgave
---------------------------------	---

Gebondenheid	Categorie 1: hechtgebonden in oorsprong
Asbestsoort (vezeltype)	Crocidoliet aanwezig
Asbestconcentratie	Laag (< 50%)
Afschermingsgraad van het gehele materiaal	Geheel of deels vrij aan binnenluchtstromen
Toestand van het materiaal	Matig beschadigd, matig verweerd

Beschrijving	Schouw
Omgeving	Buiten
Primaire drager	HVAC infrastructuur en uitrusting
Asbestmateriaal	Rookgaskanaal
Bindmiddel van asbestmateriaal	Cement
Gebondenheid op basis van bindmiddel	Hecht
Hoeveelheid (lengte - omtrek - dikte - aantal)	<ul style="list-style-type: none"><li>• 2,00 m - 80,00 cm - 1,00 cm - 1 stuk</li></ul>
Totaal volume	0,016 m <sup>3</sup>
Eenvoudig bereikbaar	Nee <ul style="list-style-type: none"><li>• Het asbestmateriaal is bedekt (uitgezonderd laag verf, coating, behang, kunststof, textiel) en het wegnemen van het bedekkende materiaal kan niet zonder het bedekkende materiaal te beschadigen.</li></ul>
Bevestigingswijze	<ul style="list-style-type: none"><li>• Verlijmd, ingegoten, versmeerd</li></ul>
Identificatiemethode	De asbestdeskundige beoordeelt het materiaal als asbesthoudend, en dit zonder monsternamen.
Destructieve handeling voor identificatie	Nee
Opmerking	De hoeveelheid is een zo nauwkeurig mogelijke opmeting. Hieraan kunnen evenwel geen rechten worden ontleend.

- Verwijder dit asbestmateriaal zo snel mogelijk. Volg de toestand goed op.
- Voer bijkomende staalname(s) uit.

- Eenvoudige handelingen: mag via doe-het-zelf of door werknemer(s) met opleidingsattest eenvoudige handelingen  
Deze toepassing kan door een aannemer die over een opleidingsattest eenvoudige handelingen beschikt of door een particulier (doe-het-zelf), verwijderd worden indien er geen verhoogd risico op vrijgave van asbestvezels (max. concentratie 0,01 vezels/cm<sup>3</sup> - CODEX Art. VI.3-54) ontstaat en de toepassing voorafgaand wordt gefixeerd/bevochtigd; de individuele elementen zonder machinale werktuigen (boormachine, slijpschijf, hogedrukreiniger,...) en zonder breken of gooien een voor een losgemaakt worden; en ten slotte dubbel en luchtdicht verpakt weggevoerd worden naar een erkend afvalpunt (recyclagepark).

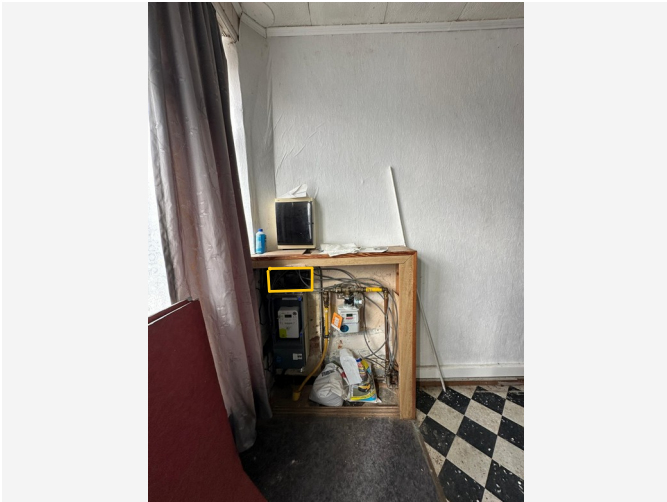
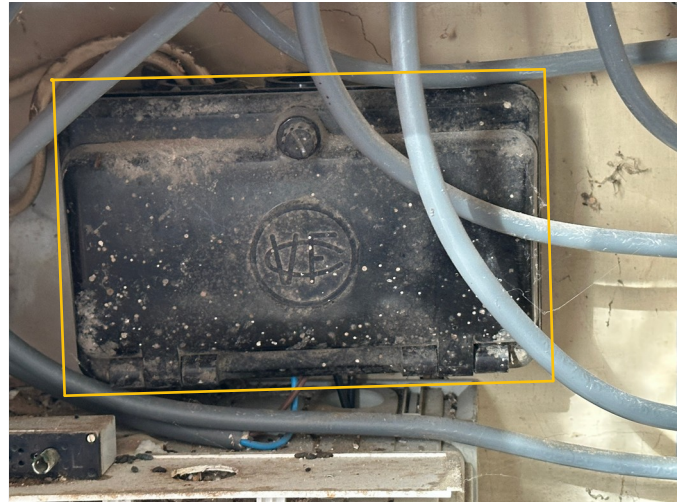
Het asbestmateriaal valt onder de mijlpaal van 2040.

Verwijderen

Verhoogd materiaalrisico en/of verhoogde kans op vezelvrijgave

<b>Gebondenheid</b>	Categorie 1: hechtgebonden in oorsprong
<b>Asbestsoort (vezeltype)</b>	Crocidoliet aanwezig
<b>Asbestconcentratie</b>	Laag (< 50%)
<b>Afschermingsgraad van het gehele materiaal</b>	Geheel of deels vrij aan de binnenlucht, maar geen contact met binnenluchtstromen
<b>Toestand van het materiaal</b>	Licht beschadigd, licht verweerd. Intacte calciumsilicaatplaat of materiaal met categorie 3-gebondenheid

Beschrijving	Bakeliet schakelkast
Omgeving	Binnen
Primaire drager	Communicatie en elektrische infrastructuur en uitrusting
Asbestmateriaal	Plaat, paneel, tablet - Type Bakeliet
Bindmiddel van asbestmateriaal	Kunststof of -hars
Gebondenheid op basis van bindmiddel	Hecht
Hoeveelheid (oppervlakte - dikte - aantal)	<ul style="list-style-type: none"> <li>• 0,10 m<sup>2</sup> - 1,00 cm - 1 stuk</li> </ul>
Totaal volume	0,001 m <sup>3</sup>
Eenvoudig bereikbaar	Ja
Bevestigingswijze	<ul style="list-style-type: none"> <li>• Geschroefd</li> </ul>
Identificatiemethode	<p>De asbestdeskundige beoordeelt het materiaal als asbestverdacht en dus asbesthoudend, en dit zonder monstername.</p> <p>Motivatie: De monstername brengt andere schade aan dan schade die inherent is aan de monstername.</p>
Destructieve handeling voor identificatie	Nee
Opmerking	De hoeveelheid is een zo nauwkeurig mogelijke opmeting. Hieraan kunnen evenwel geen rechten worden ontleend. Monstername niet uitgevoerd wegens risico op beschadiging van een elektrisch component en mogelijke blootstelling aan spanning of storingen in de elektrische installatie.

- Zorg voor een veilig beheer. Vermijd het beschadigen van het asbestmateriaal. Controleer de toestand jaarlijks op wijzigingen.
- Voer bijkomende staalname(s) uit.

- Eenvoudige handelingen: mag via doe-het-zelf of door werknemer(s) met opleidingsattest eenvoudige handelingen  
Deze toepassing kan door een aannemer die over een opleidingsattest eenvoudige handelingen beschikt of door een particulier (doe-het-zelf), verwijderd worden indien er geen verhoogd risico op vrijgave van asbestvezels (max. concentratie 0,01 vezels/cm<sup>3</sup> - CODEX Art. VI.3-54) ontstaat en de toepassing voorafgaand wordt gefixeerd/bevochtigd; de individuele elementen zonder machinale werktuigen (boormachine, slijpschijf, hogedrukreiniger,...) en zonder breken of gooien een voor een losgemaakt worden; en ten slotte dubbel en luchtdicht verpakt weggevoerd worden naar een erkend afvalpunt (recyclagepark).

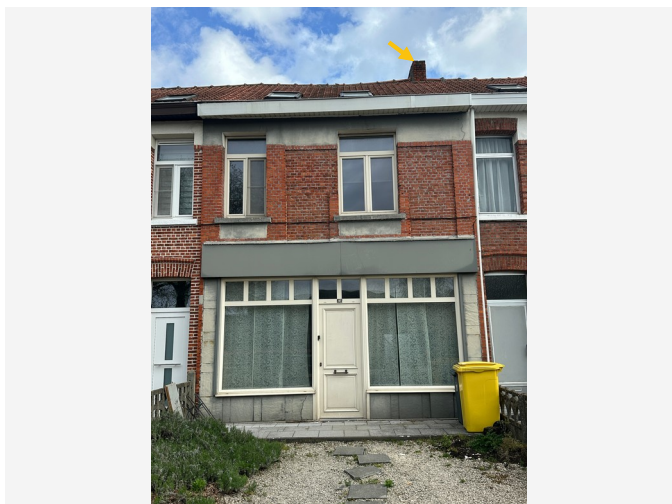
*Situeringfoto*

### Tijdelijke beperking

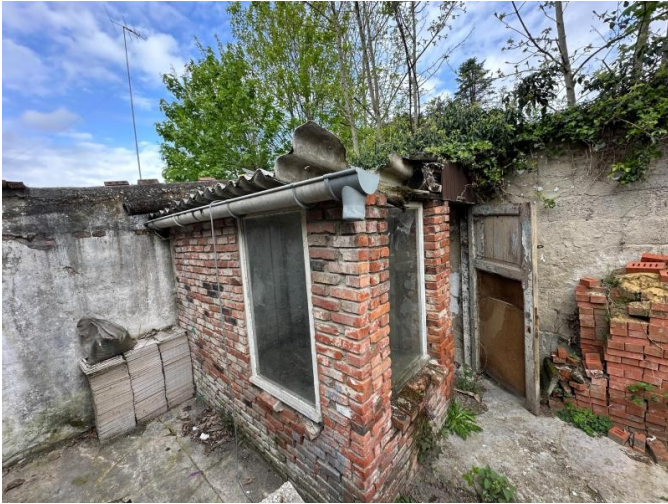
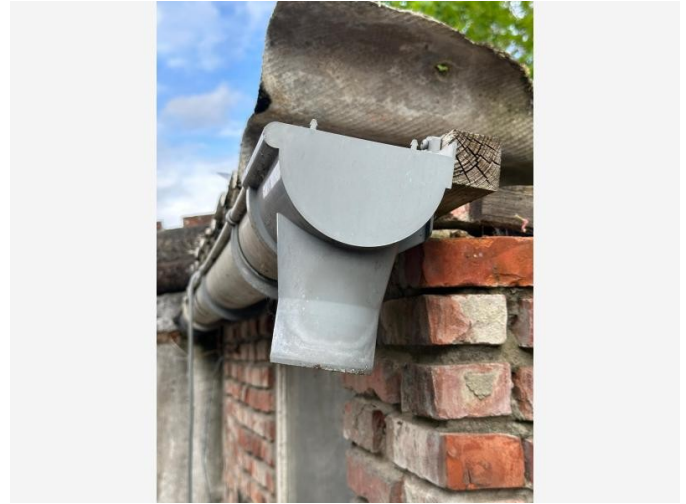
Afdruipzone/afvloeizone

Bron
