Asbestinventarisatetest

Steenweg op Turnhout 128, 2360 Oud-Turnhout

Attestnummer : 20260606-000023.000

Niet-asbestveilig

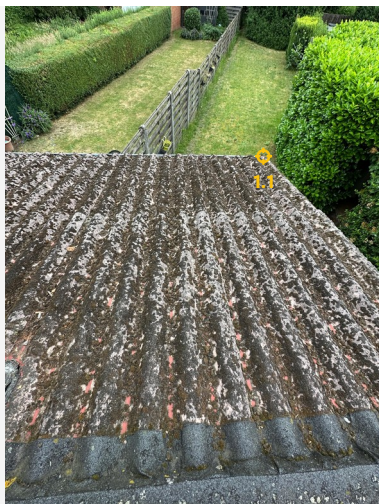
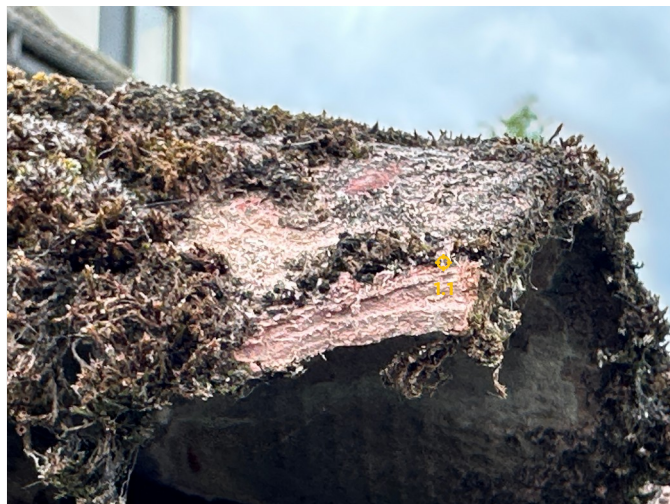
Hoog materiaalrisico en/of hoge kans op vezelvrijgave

Gebondenheid	Categorie 1: hechtgebonden in oorsprong
Asbestsoort (vezeltype)	Crocidoliet aanwezig
Asbestconcentratie	Laag (< 50%)
Afschermingsgraad van het gehele materiaal	Geheel of deels vrij aan de binnenlucht, maar geen contact met binnenluchtstromen
Toestand van het materiaal	Matig beschadigd, matig verweerd

#	Type	Referentie	Resultaat
1.1	Puntmonster	089/347/2026	Crocidoliet, Chrysotiel

Beschrijving	Dak bestaande uit golfplaten
Omgeving	Buiten
Primaire drager	Schuin dak
Asbestmateriaal	Dak- en gevelbekleding - Golfplaat
Bindmiddel van asbestmateriaal	Cement
Gebondenheid op basis van bindmiddel	Hecht
Hoeveelheid (oppervlakte - aantal)	<ul style="list-style-type: none">• 15,00 m² - 1 stuk
Totale oppervlakte	15,00 m ²
Eenvoudig bereikbaar	Ja
Bevestigingswijze	<ul style="list-style-type: none">• Geklemd• Geschroefd
Identificatiemethode	Een monstername door de asbestdeskundige met laboanalyse door een asbestlabo.
Destructieve handeling voor identificatie	Nee
Opmerking	De hoeveelheid is een zo nauwkeurig mogelijke opmeting. Hieraan kunnen evenwel geen rechten worden ontleend.

Dringend verwijderen

- Verwijder dit asbestmateriaal zo snel mogelijk. Volg de toestand goed op.
- Hemelwater dat afspoelt van asbestcement daken of gevels kan asbestdeeltjes bevatten. Gebruik het enkel voor gesloten circuits (bv. spoelen toiletten). Reinig na het vervangen van het dak of de gevel de dakgoten en regenwaterput of -ton om asbesthoudend sediment of slib te verwijderen

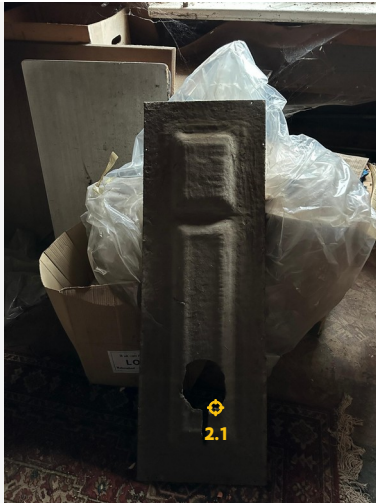
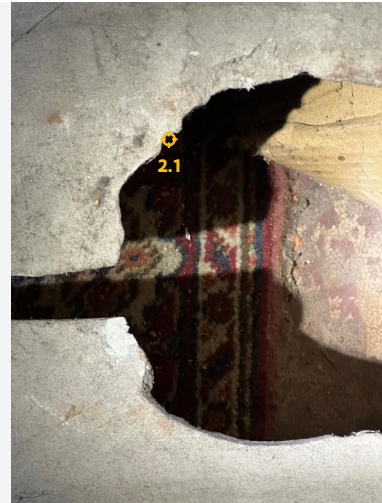
#	Type	Referentie	Resultaat
2.1	Puntmonster	089/343/2026	Crocidoliet, Chrysotiel

Beschrijving	Lambrisering
Type afvalstof	Betreft stock-voorraad of gedemonteerde asbestmaterialen
Aanwezige resten	Geen resten aanwezig
Omgeving	Binnen
Primaire drager	Binnenwand
Asbestmaterialen	<ul style="list-style-type: none">• Plaat, paneel, tablet - Generiek
Bindmiddel van asbestmateriaal	Cement
Gebondenheid op basis van bindmiddel	Hecht
Hoeveelheid (gewicht - aantal)	<ul style="list-style-type: none">• 200,00 kg - 1 stuk
Totaal gewicht	200,00 kg
Eenvoudig bereikbaar	Ja
Identificatiemethode	Een monstername door de asbestdeskundige met laboanalyse door een asbestlabo.
Opmerking	Op de zolder kunnen wij gedemonteerde asbesthoudende lambrisering aantreffen.

Dringend verwijderen

- Verwijder het asbestafval.

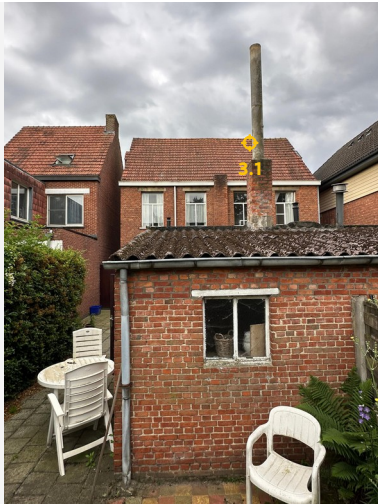
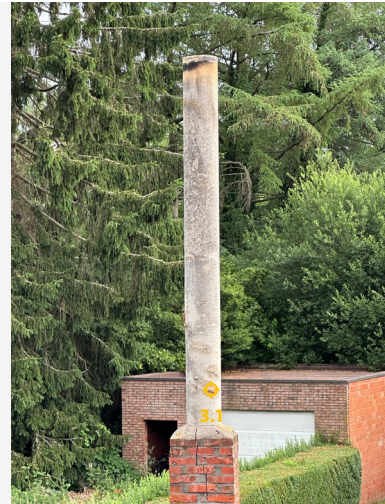
Eindbeoordeling materiaalrisico	Verhoogd materiaalrisico en/of verhoogde kans op vezelvrijgave
---------------------------------	--

Gebondenheid	Categorie 1: hechtgebonden in oorsprong
Asbestsoort (vezeltype)	Crocidoliet aanwezig
Asbestconcentratie	Laag (< 50%)
Afschermingsgraad van het gehele materiaal	Geheel of deels vrij aan de buitenlucht, maar geen contact met binnenlucht
Toestand van het materiaal	Matig beschadigd, matig verweerd

#	Type	Referentie	Resultaat
3.1	Puntmonster	089/350/2026	Crocidoliet, Chrysotiel

Beschrijving	Schouwbus
Omgeving	Buiten
Primaire drager	HVAC infrastructuur en uitrusting
Asbestmateriaal	Rookgaskanaal
Bindmiddel van asbestmateriaal	Cement
Gebondenheid op basis van bindmiddel	Hecht
Hoeveelheid (lengte - omtrek - dikte - aantal)	<ul style="list-style-type: none">• 3,00 m - 80,00 cm - 1,99 cm - 1 stuk
Totaal volume	0,048 m ³
Eenvoudig bereikbaar	Ja
Bevestigingswijze	<ul style="list-style-type: none">• Verlijmd, ingegoten, versmeerd
Identificatiemethode	Een monstername door de asbestdeskundige met laboanalyse door een asbestlabo.
Destructieve handeling voor identificatie	Nee
Opmerking	De hoeveelheid is een zo nauwkeurig mogelijke opmeting. Hieraan kunnen evenwel geen rechten worden ontleend.

Verwijderen

- Zorg voor een veilig beheer. Vermijd het beschadigen van het asbestmateriaal. Controleer de toestand jaarlijks op wijzigingen.

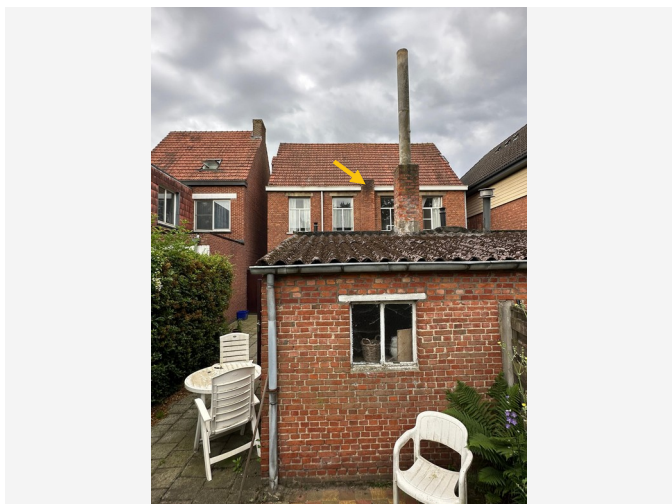
Tijdelijke beperking

Reden: Het te onderzoeken materiaal situeert zich hoger dan 3,50 m te rekenen vanaf een veilige ondergrond

Uitleg van de asbestdeskundige: De binnenkant van de schouw is niet waarneembaar. De schouw bevat binnenin mogelijk een asbestcement rookgaskanaal. Laat dit onderzoeken bij eventuele werken.

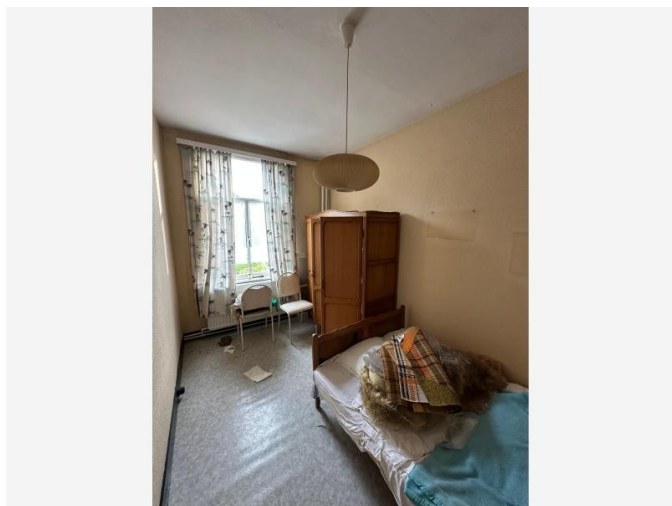
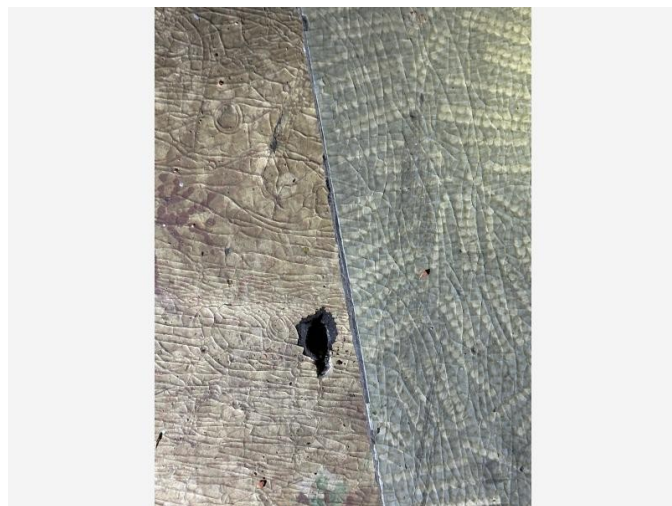
In de woning kunnen wij diverse vinylvloeren aantreffen, de vinylvloeren zijn niet asbestverdacht. Gelieve waakzaam te blijven voor eventuele onderlagen.

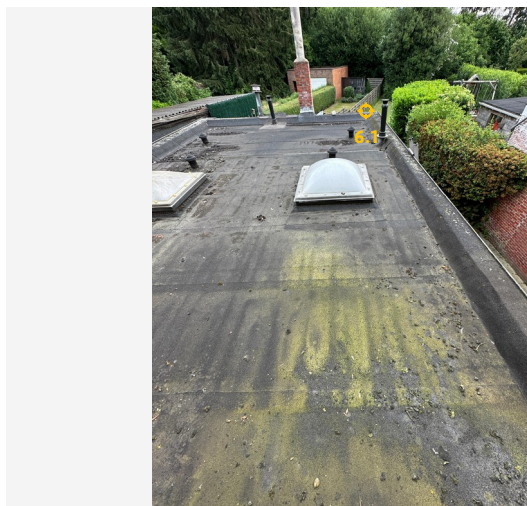
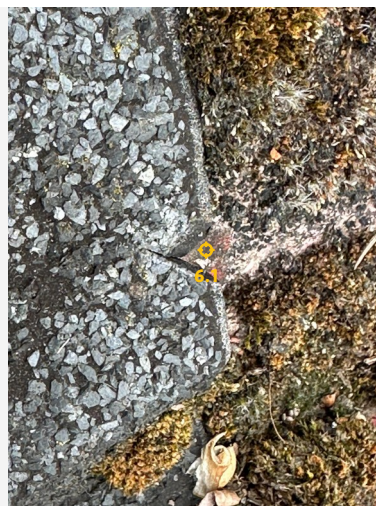
Geen asbest

#	Type	Referentie	Resultaat
6.1	Puntmonster	089/344/2026	Geen asbest

Beschrijving	Roofing
Omgeving	Buiten
Primaire drager	Plat dak
Bindmiddel van materiaal	Bitumen (roofing, teer, asfalt)
Gebondenheid op basis van bindmiddel	Hecht
Hoeveelheid (oppervlakte - aantal)	<ul style="list-style-type: none">• 22,00 m² - 1 stuk
Totale oppervlakte	22,00 m ²
Identificatiemethode	Een monstername door de asbestdeskundige met laboanalyse door een asbestlabo.
Destructieve handeling voor identificatie	Nee
Opmerking	Staalname tot op de eventuele onderliggende lagen is niet mogelijk zonder uitbreiding naar een destructief onderzoek. Staalname werd verricht op een plaats die niet kan leiden tot waterschade.

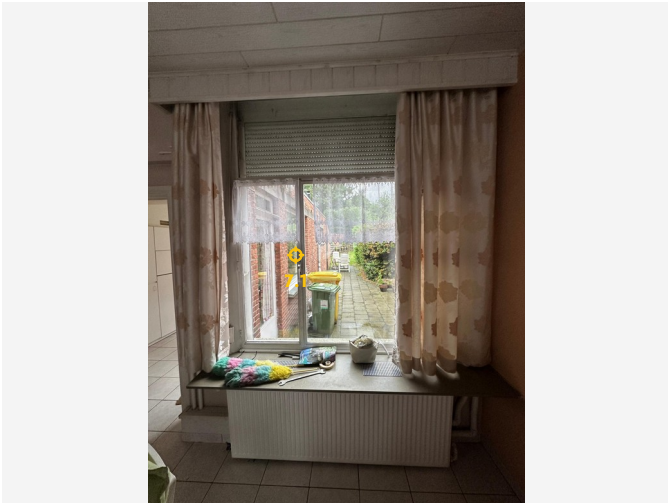
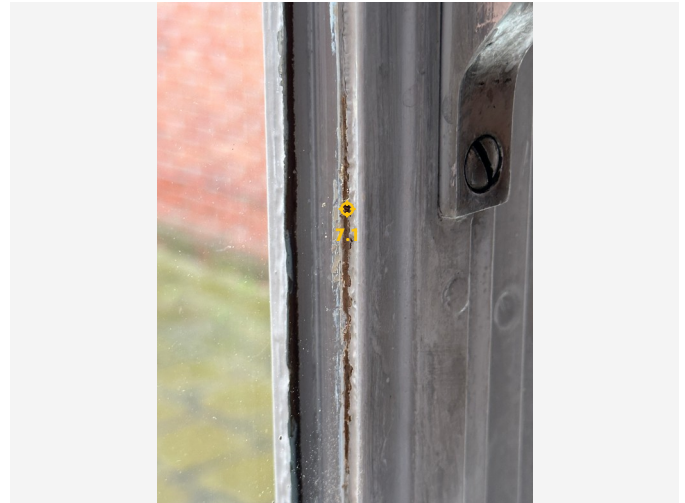
Geen asbest

#	Type	Referentie	Resultaat
7.1	Puntmonster	089/345/2026	Geen asbest

Beschrijving	Mastiek tussen kader en glas
Omgeving	Binnen
Primaire drager	Wandopening verticaal (raam, deur, ...)
Bindmiddel van materiaal	Kitten, mastiek, pasta
Gebondenheid op basis van bindmiddel	Hecht
Hoeveelheid (lengte - aantal)	<ul style="list-style-type: none">• 15,00 m - 1 stuk
Totale lengte	15,00 m
Identificatiemethode	Een monstername door de asbestdeskundige met laboanalyse door een asbestlabo.
Destructieve handeling voor identificatie	Nee
Opmerking	De hoeveelheid is een zo nauwkeurig mogelijke opmeting. Hieraan kunnen evenwel geen rechten worden ontleend.

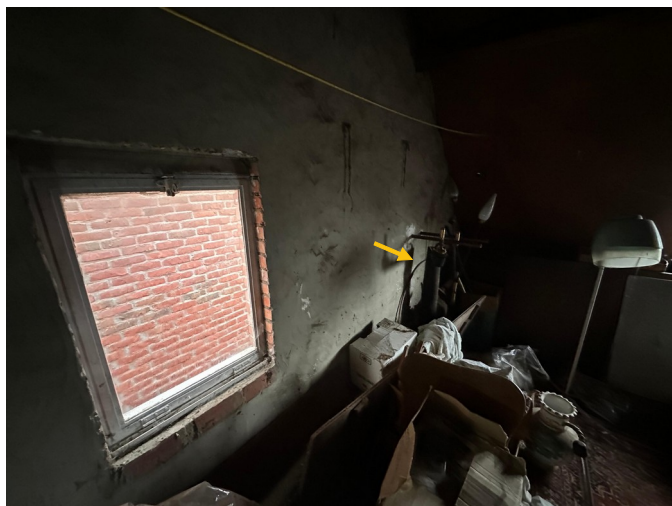
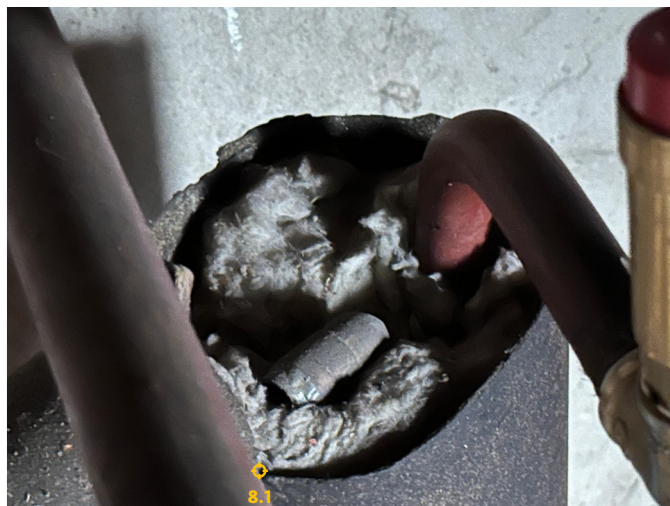
Fiche 8: Leidingisolatie (karton)

Geen asbest

#	Type	Referentie	Resultaat
8.1	Mengmonster	089/348/2026	Geen asbest

Beschrijving	Leidingisolatie (karton)
Omgeving	Binnen
Primaire drager	HVAC infrastructuur en uitrusting
Bindmiddel van materiaal	Karton - papier - viltachtig
Gebondenheid op basis van bindmiddel	Niet-hechtgebonden
Hoeveelheid (lengte - omtrek - dikte - aantal)	<ul style="list-style-type: none">• 10,00 m - 80,00 cm - 8,00 cm - 1 stuk
Totaal volume	0,64 m ³
Identificatiemethode	Een monstername door de asbestdeskundige met laboanalyse door een asbestlabo.
Destructieve handeling voor identificatie	Nee
Opmerking	De hoeveelheid is een zo nauwkeurig mogelijke opmeting. Hieraan kunnen evenwel geen rechten worden ontleend.

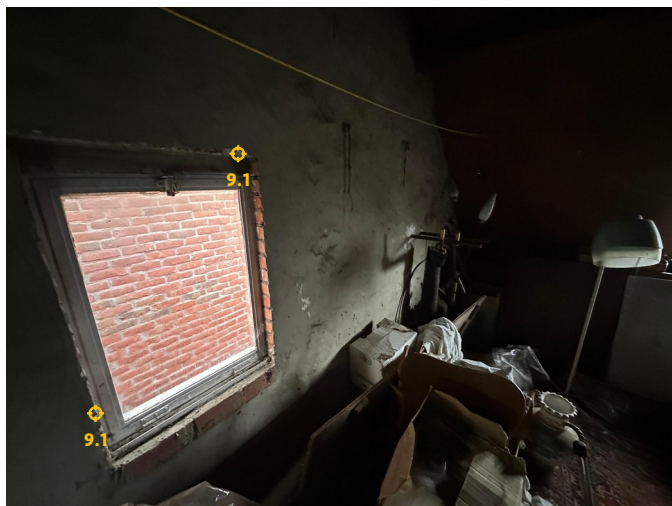
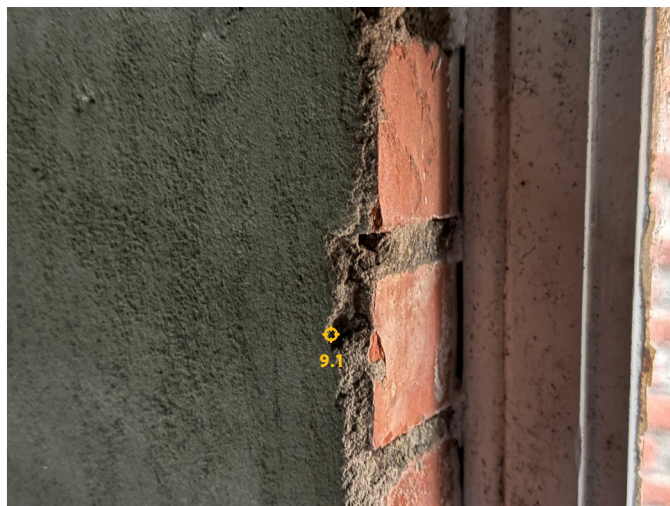
Geen asbest

#	Type	Referentie	Resultaat
9.1	Mengmonster	089/349/2026	Geen asbest

Beschrijving	Cementen smeerlaag binnen
Omgeving	Binnen
Primaire drager	Binnenwand
Bindmiddel van materiaal	Cement
Gebondenheid op basis van bindmiddel	Hecht
Hoeveelheid (gewicht - aantal)	<ul style="list-style-type: none">• 299,98 kg - 1 stuk
Totaal gewicht	299,98 kg
Identificatiemethode	Een monstername door de asbestdeskundige met laboanalyse door een asbestlabo.
Destructieve handeling voor identificatie	Nee
Opmerking	<p>De hoeveelheid is een zo nauwkeurig mogelijke opmeting. Hieraan kunnen evenwel geen rechten worden ontleend.</p> <p>De cementen smeerlaag is overal identiek.</p>

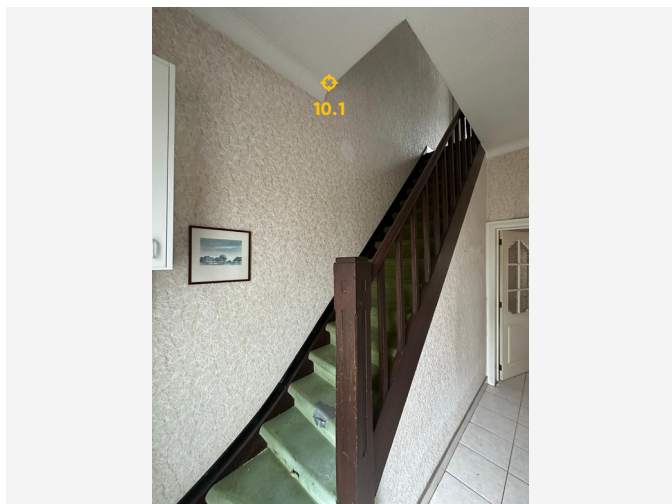
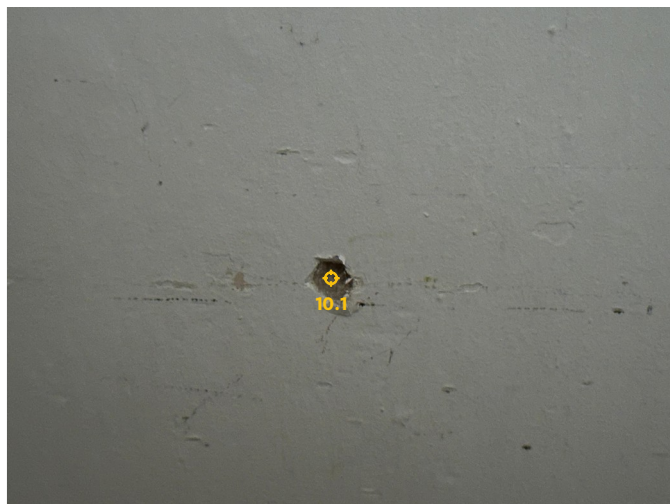
Fiche 10: Pleisterwerk plafonds

Geen asbest

#	Type	Referentie	Resultaat
10.1	Mengmonster	089/342/2026	Geen asbest

Beschrijving	Pleisterwerk plafonds
Omgeving	Binnen
Primaire drager	Plafond
Bindmiddel van materiaal	Gips - kalk
Gebondenheid op basis van bindmiddel	Niet-hechtgebonden
Hoeveelheid (oppervlakte - dikte - aantal)	• 50,00 m ² - 1,00 cm - 1 stuk
Totaal volume	0,50 m ³
Identificatiemethode	Een monstername door de asbestdeskundige met laboanalyse door een asbestlabo.
Destructieve handeling voor identificatie	Nee
Opmerking	De hoeveelheid is een zo nauwkeurig mogelijke opmeting. Hieraan kunnen evenwel geen rechten worden ontleend. Waar mogelijk, wordt staalname uitgevoerd conform het inspectieprotocol: in een droge ruimte zoals een slaapkamer, in een natte ruimte zoals een keuken of badkamer, in een traphal en in een stookruimte.

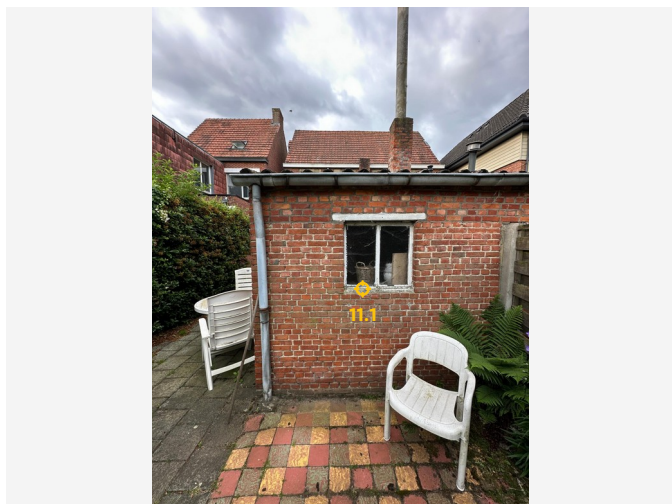
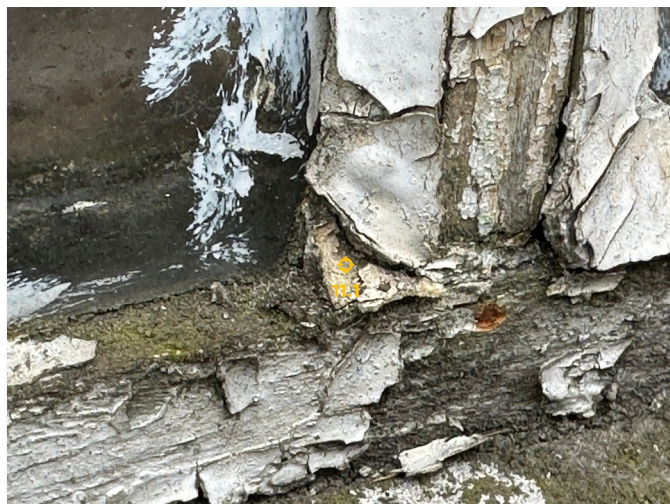
Fiche 11: Stopverf

Geen asbest

#	Type	Referentie	Resultaat
11.1	Puntmonster	089/346/2026	Geen asbest

Beschrijving	Stopverf
Omgeving	Binnen
Primaire drager	Wandopening verticaal (raam, deur, ...)
Bindmiddel van materiaal	Kitten, mastiek, pasta
Gebondenheid op basis van bindmiddel	Hecht
Hoeveelheid (lengte - aantal)	<ul style="list-style-type: none">• 6,00 m - 1 stuk
Totale lengte	6,00 m
Identificatiemethode	Een monstername door de asbestdeskundige met laboanalyse door een asbestlabo.
Destructieve handeling voor identificatie	Nee
Opmerking	De hoeveelheid is een zo nauwkeurig mogelijke opmeting. Hieraan kunnen evenwel geen rechten worden ontleend.

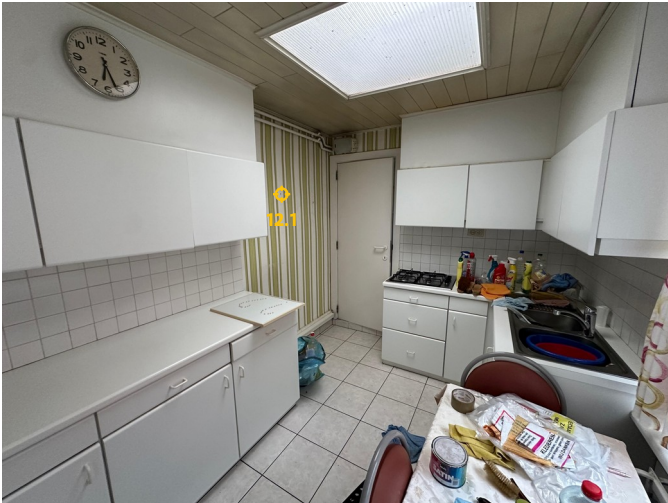
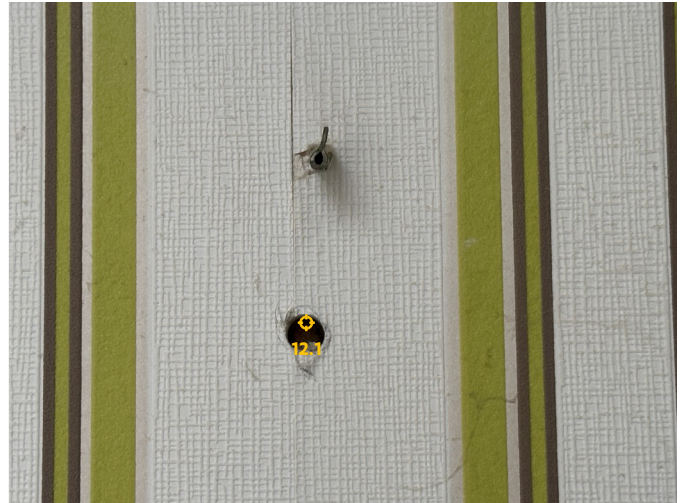
Fiche 12: Pleisterwerk wanden

Geen asbest

#	Type	Referentie	Resultaat
12.1	Mengmonster	089/341/2026	Geen asbest

Beschrijving	Pleisterwerk wanden
Omgeving	Binnen
Primaire drager	Binnenwand
Bindmiddel van materiaal	Gips - kalk
Gebondenheid op basis van bindmiddel	Niet-hechtgebonden
Hoeveelheid (oppervlakte - dikte - aantal)	• 370,00 m ² - 1,00 cm - 1 stuk
Totaal volume	3,70 m ³
Identificatiemethode	Een monstername door de asbestdeskundige met laboanalyse door een asbestlabo.
Destructieve handeling voor identificatie	Nee
Opmerking	De hoeveelheid is een zo nauwkeurig mogelijke opmeting. Hieraan kunnen evenwel geen rechten worden ontleend. Waar mogelijk, wordt staalname uitgevoerd conform het inspectieprotocol: in een droge ruimte zoals een slaapkamer, in een natte ruimte zoals een keuken of badkamer, in een traphal en in een stookruimte.

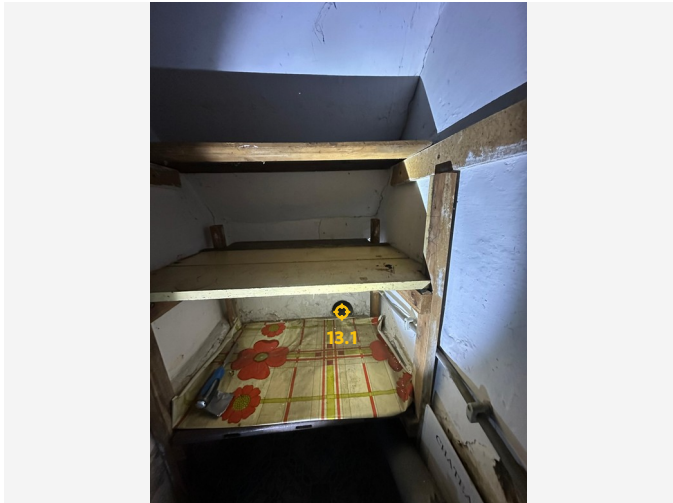
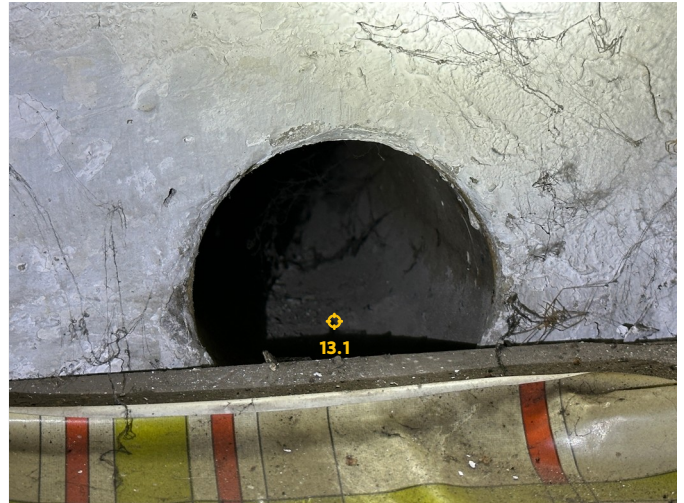
Fiche 13: Cementbuis kelder

Geen asbest

#	Type	Referentie	Resultaat
13.1	Puntmonster	089/351/2026	Geen asbest

Beschrijving	Cementbuis kelder
Omgeving	Binnen
Primaire drager	Schacht-koker (technisch)
Bindmiddel van materiaal	Cement
Gebondenheid op basis van bindmiddel	Hecht
Hoeveelheid (lengte - omtrek - dikte - aantal)	<ul style="list-style-type: none">• 2,00 m - 30,00 cm - 1,00 cm - 1 stuk
Totaal volume	0,006 m ³
Identificatiemethode	Een monstername door de asbestdeskundige met laboanalyse door een asbestlabo.
Destructieve handeling voor identificatie	Nee
Opmerking	De precieze lengte is onbekend.
