Asbestinventarisatetest

Bekelstraat 3, 9100 Sint-Niklaas

Attestnummer : 20231008-000095.000

Uitgegeven op : 08.10.2023

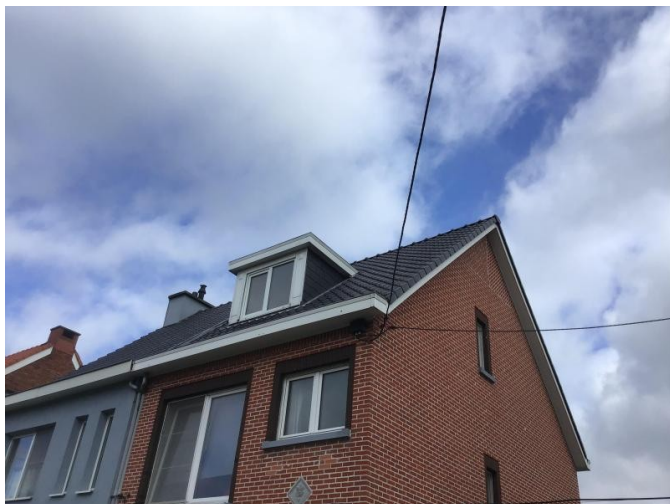
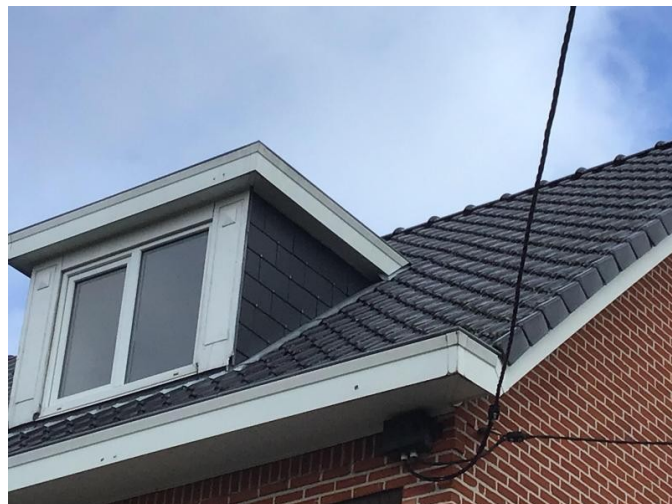
Het asbestmateriaal valt onder de mijlpaal van 2034.

| Eindbeoordeling materiaalrisico | Verhoogd materiaalrisico en/of verhoogde kans op vezelvrijgave |

| Asbestsoort (vezeltype) | Crocidoliet aanwezig |
| Asbestconcentratie | Laag (< 50%) |
| Afschermingsgraad van het gehele materiaal | Geheel of deels vrij aan de buitenlucht |

| Toestand van het materiaal | Matig beschadigd, matig verweerd |

| Beschrijving | Dakkapellen - leien zijkant |

Verwijderen

- Zorg voor een veilig beheer. Vermijd het beschadigen van het asbestmateriaal. Controleer de toestand jaarlijks op wijzigingen.

- Eenvoudige handelingen: mag via doe-het-zelf of door werknemer(s) met opleidingsattest eenvoudige handelingen
Voor gevelleien voorziet de wet geen verplichting om deze asbestverdachte toepassing te laten verwijderen door een firma met een opleidingsattest eenvoudige handelingen. U mag, in principe, ongeacht beschadigingen of vrije asbestvezels, deze asbesttoepassing zelf verwijderen met inachtneming van de nodige veiligheidsmaatregelen om uzelf en uw omgeving te beschermen. Een beschadigde asbesttoepassing in slechte staat kan makkelijk verder breken of vergruizen. Er komen dan schadelijke asbestvezels vrij die ingeademd kunnen worden.

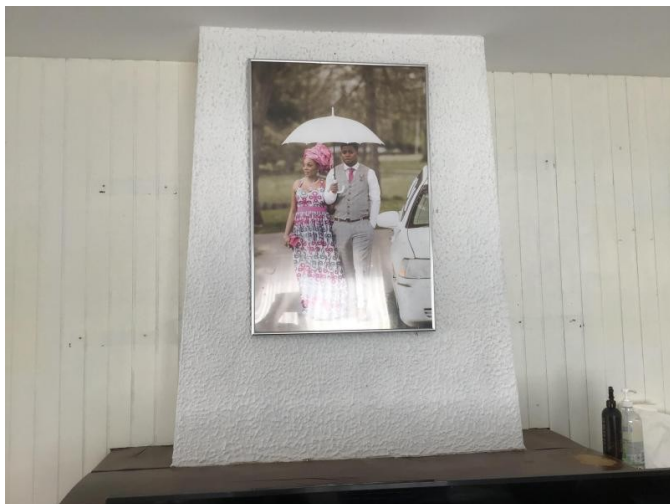
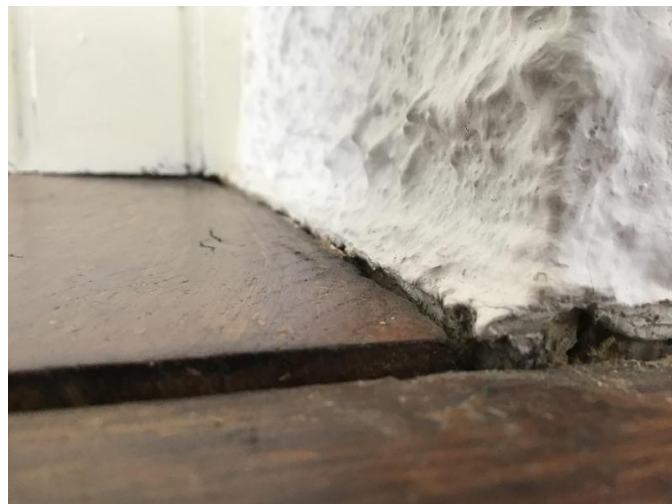
Het asbestmateriaal valt onder de mijlpaal van 2040.

| Eindbeoordeling materiaalrisico | Verhoogd materiaalrisico en/of verhoogde kans op vezelvrijgave |

| Asbestsoort (vezeltype) | Crocidoliet aanwezig |
| Afschermingsgraad van het gehele materiaal | Geheel of deels (ook) vrij aan de binnenlucht |
| Toestand van het materiaal | Licht beschadigd, licht verweerd. Intact materiaal type Pical – asbestboard of categorie III 'gebondenheid' |

| Beschrijving | Schouw - plaat |

Verwijderen

- Zorg voor een veilig beheer. Vermijd het beschadigen van het asbestmateriaal. Controleer de toestand jaarlijks op wijzigingen.

- Eenvoudige handelingen: mag via doe-het-zelf of door werknemer(s) met opleidingsattest eenvoudige handelingen
Indien het asbestverdachte materiaal volledig intact is en er geen vrije asbestvezels zichtbaar zijn, voorziet de wet geen verplichting om deze asbestverdachte toepassing te laten verwijderen door een firma met een opleidingsattest eenvoudige handelingen. U mag, in principe, deze asbesttoepassing zelf verwijderen met in achtname van de nodige veiligheidsmaatregelen om Uzelf en uw omgeving te beschermen. Tijdens het verwijderen van de asbesttoepassing moet het materiaal intact blijven.

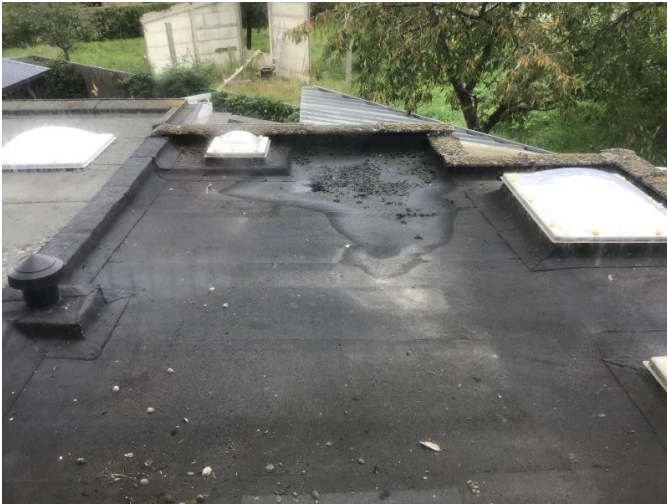
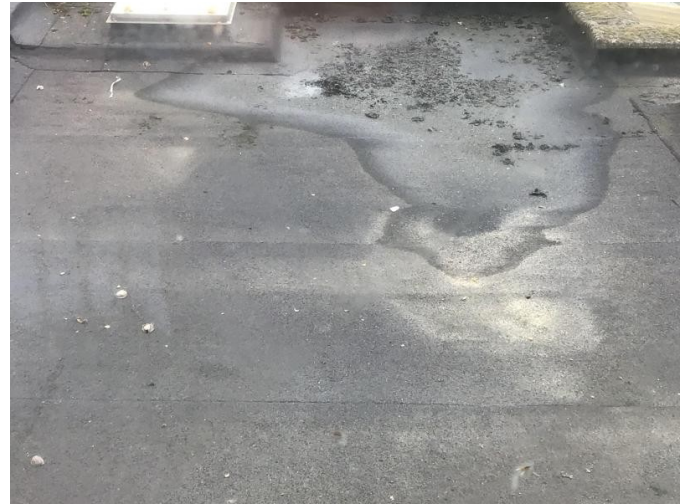
Het asbestmateriaal valt onder de mijlpaal van 2040.

Er kan geen bewijs worden voorgelegd dat de oude roofinglaag is verwijderd, waardoor er dient aangenomen te worden dat de oude roofinglaag nog aanwezig is en volledig bedekt wordt door de nieuwe roofinglaag (geplaatst na 2001 - niet asbestverdacht).

| Eindbeoordeling materiaalrisico | Laag materiaalrisico en/of verlaagde kans op vezelvrijgave |

| Asbestsoort (vezeltype) | Crocidoliet aanwezig |
| Toestand van het materiaal | Licht beschadigd, licht verweerd. Intact materiaal type Pical – asbestboard of categorie III 'gebondenheid' |

| Beschrijving | Plat dak boven keuken/badkamer - roofing |

Zorgvuldig beheren

- Zorg voor een veilig beheer. Vermijd het beschadigen van het asbestmateriaal. Controleer de toestand jaarlijks op wijzigingen.

- Eenvoudige handelingen: mag via doe-het-zelf of door werknemer(s) met opleidingsattest eenvoudige handelingen
Voor roofing voorziet de wet geen verplichting om deze asbestverdachte toepassing te laten verwijderen door een firma met een opleidingsattest eenvoudige handelingen. U mag, in principe, ongeacht beschadigingen of vrije asbestvezels, deze asbesttoepassing zelf verwijderen met inachtneming van de nodige veiligheidsmaatregelen om uzelf en uw omgeving te beschermen. Een beschadigde asbesttoepassing in slechte staat kan makkelijk verder breken of vergruizen. Er komen dan schadelijke asbestvezels vrij die ingeademd kunnen worden.

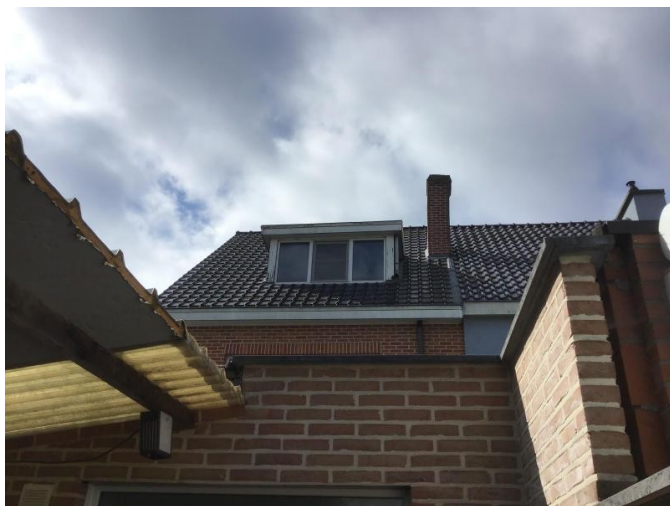
Situeringfoto

Tijdelijke beperking

Reden: Het te onderzoeken materiaal situeert zich hoger dan 3,50 m te rekenen vanaf een veilige ondergrond

Uitleg van de asbestdeskundige: Omwille van de hoogte is het inspectiegebied niet toegankelijk behalve met gespecialiseerd materiaal (hoogtewerker). Dit gespecialiseerde materiaal was niet ter plaatse tijdens het inspectiebezoek.

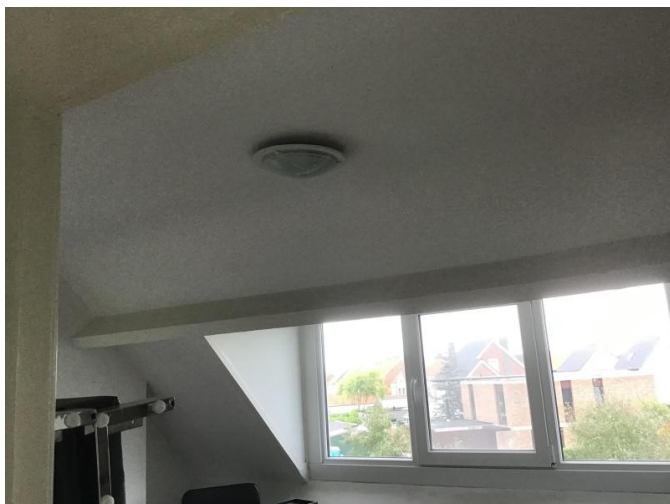
Vrije foto

In de periode dat deze woning werd gebouwd, werden frequent asbestverdachte onderdakplaten gebruikt.

De onderdakplaten waren tijdens het plaatsbezoek niet inspecteerbaar noch visueel te onderzoeken zonder destructief onderzoek.

Indien bij werken de onderdakplaten zichtbaar zouden worden dienen ze alsnog bemonsterd te worden.

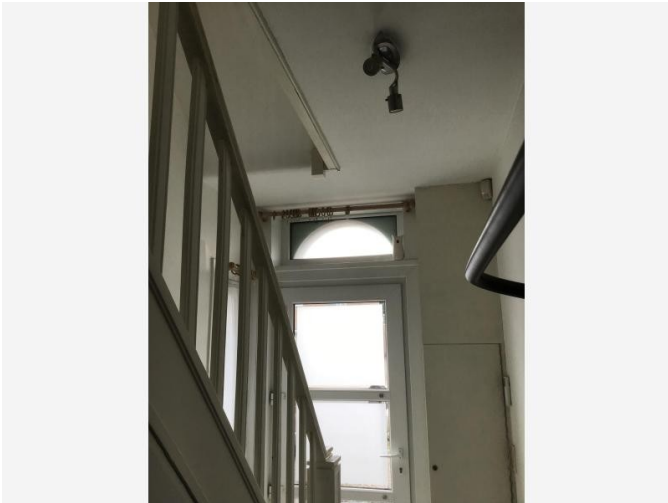
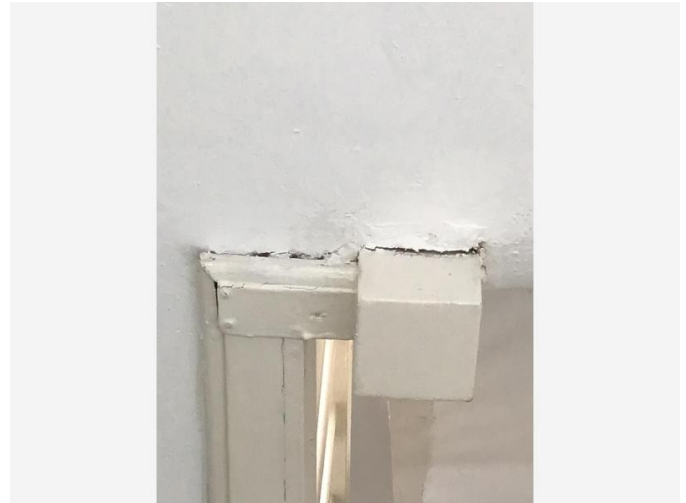
Fiche 6: pleisterwerken plafond

Geen asbest

| # | Type | Referentie | Resultaat |
|---|---|---|---|
| 6.1 | Mengmonster | MM02 | Geen asbest |
