Asbestinventarisatetest

Sterrestraat 54, 9160 Lokeren

Attestnummer : 20231121-000486.000

Uitgegeven op : 21.11.2023

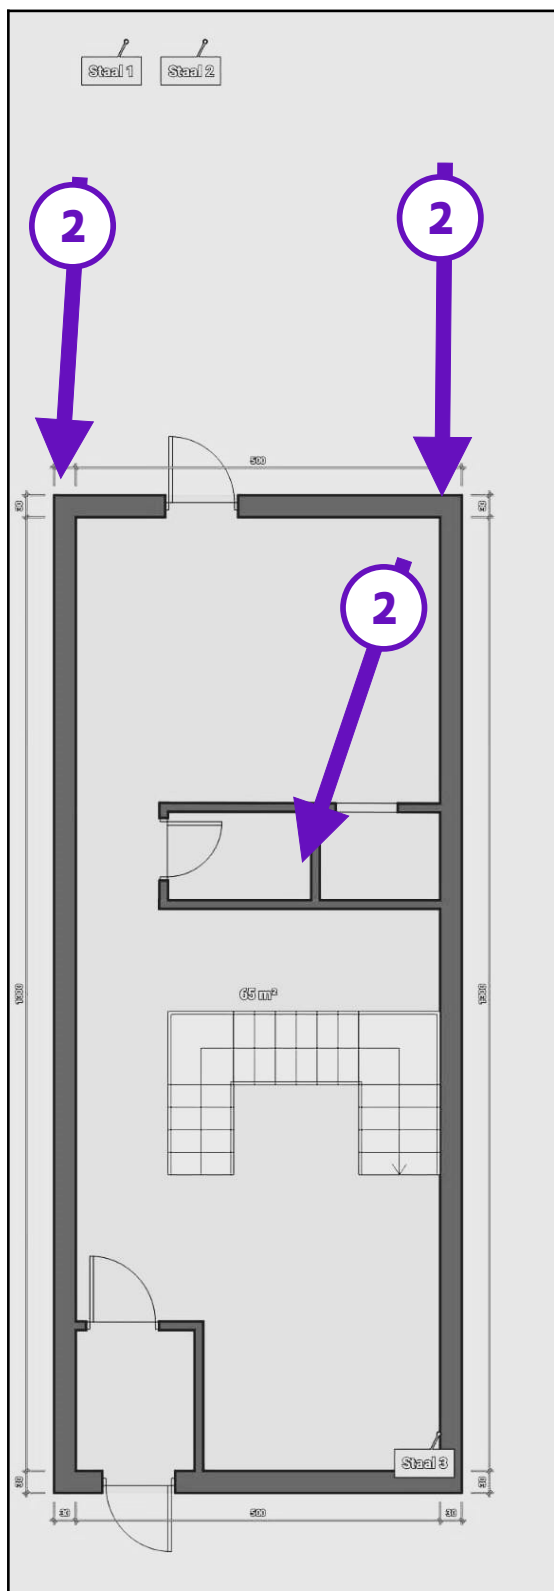
Plan 1.8: leidingen 0+

2. Leidingen	Advies	-
--------------	--------	---

Bij uitbraak voor nieuwe leidingen best bijkomend onderzoek laten doen om te kijken of er mogelijk asbesthoudende leidingen liggen.

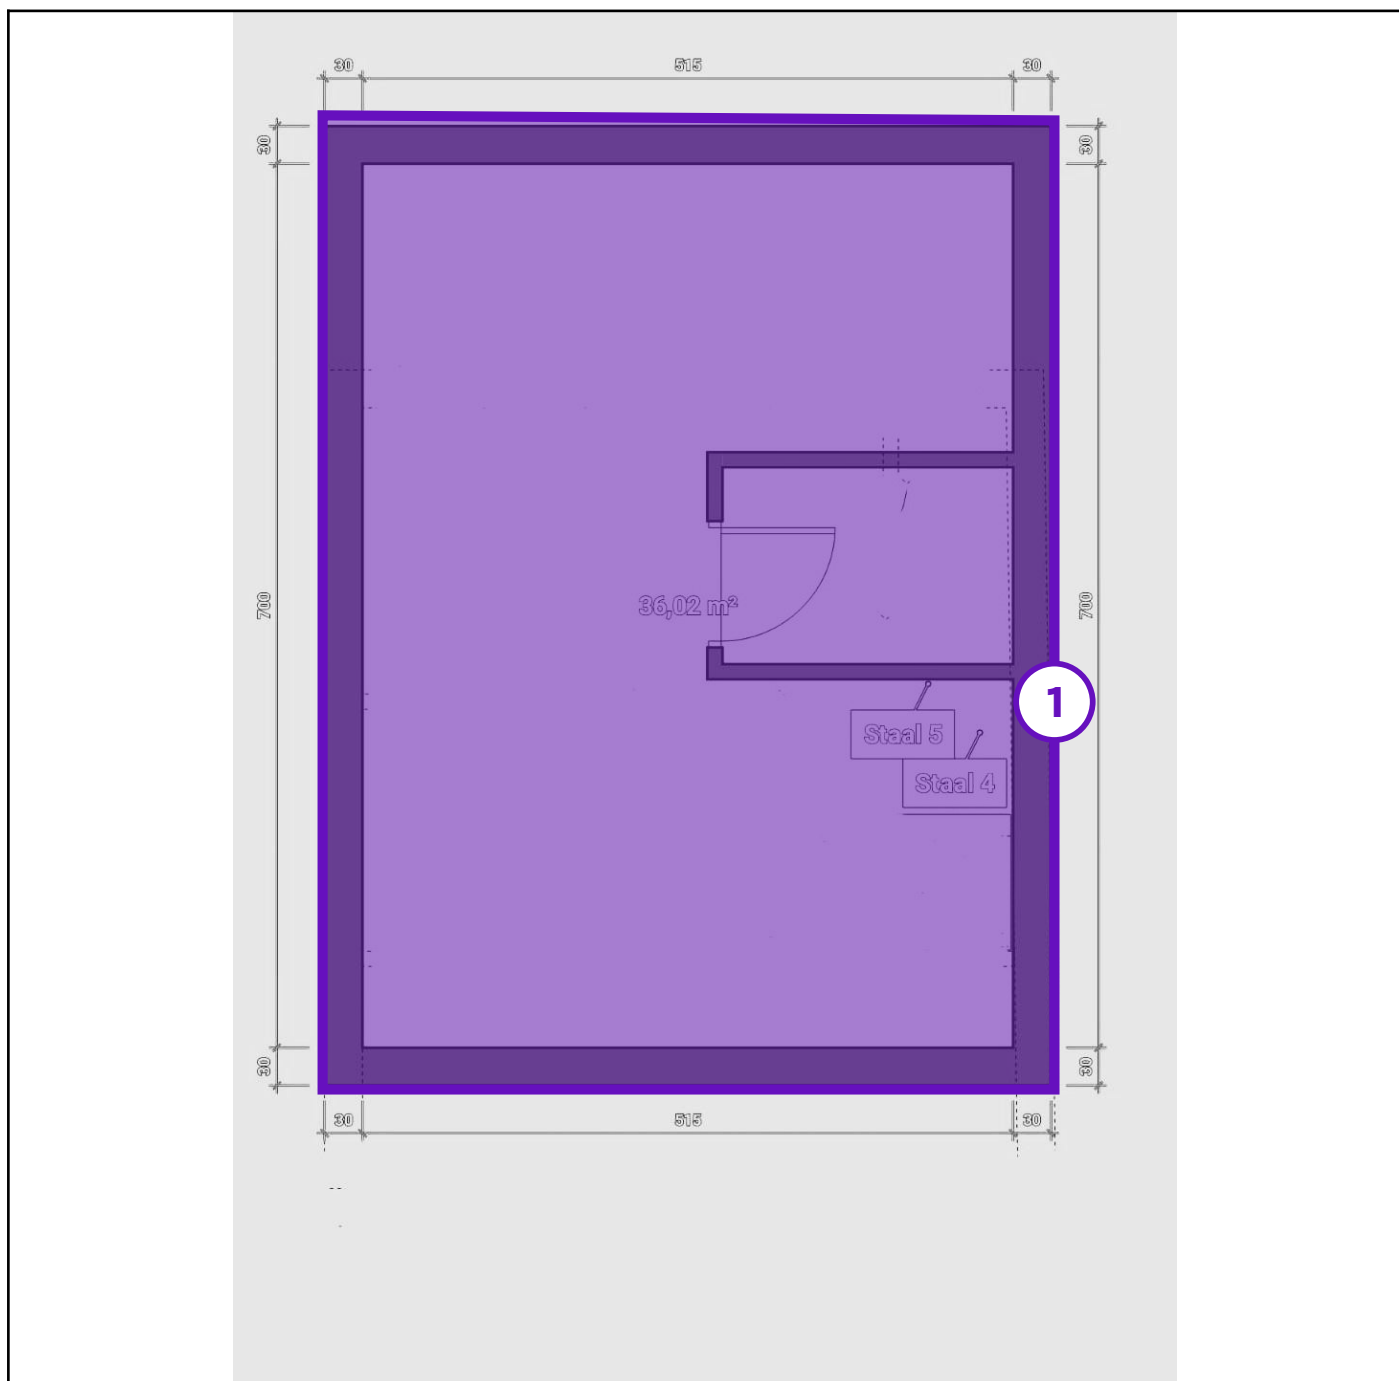
Plan 1.10: onderdak 2+

Beschrijving	Type	Actie
1. onderdak	Advies	-

gezien de leeftijd van de woning is er een kans dat het onderdak mogelijk asbesthoudend zou kunnen zijn, het onderdak was niet zichtbaar door de Dampscherm. Gelieve bij afbraak/verbouwwerken zeker extra onderzoek te doen naar het onderdak.

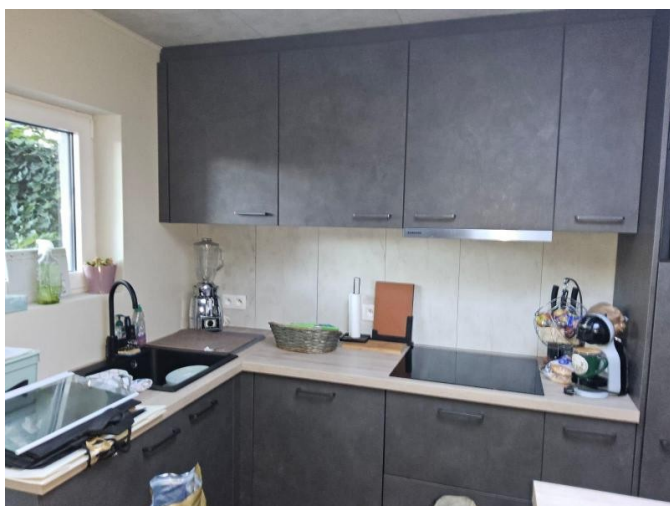
Keuken is volledig vernieuwd en dus ook niet verdacht van asbest. Dit is ter plaatse allemaal nog een gecontroleerd.

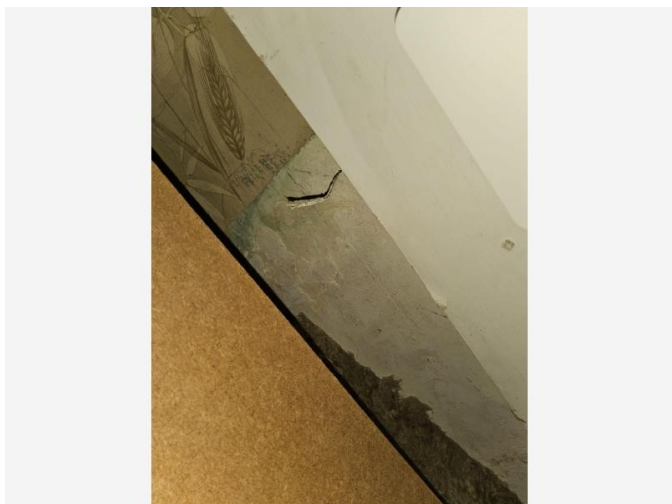
Identificatiemethode	Redelijk vermoeden
Primaire drager	Binnenwand
(Asbest)materiaal	In-situ afwerkingslagen - Pleisterwerk (wand, plafond, ...)
Bindmiddel	Gips - kalk
Gebondenheid bindmiddel	Niet-hechtgebonden

Bij eventuele afbraak gyproc wanden best bijkomend onderzoek doen om oud pleister in meerdere ruimtes te testen om zeker te zijn dat verder geen mogelijke asbesthoudend pleister is achter gebleven.

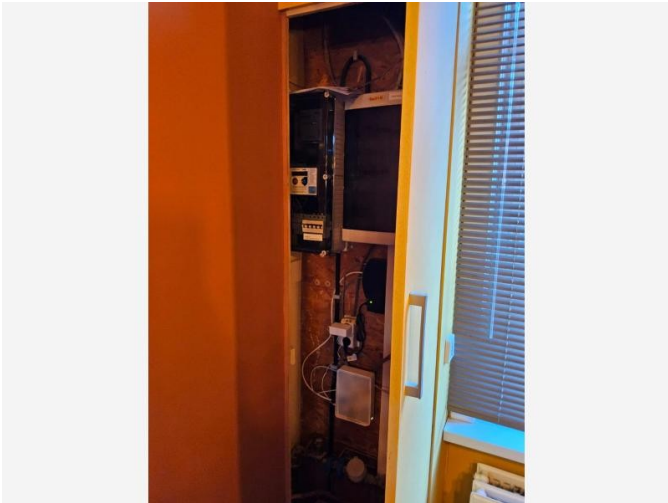
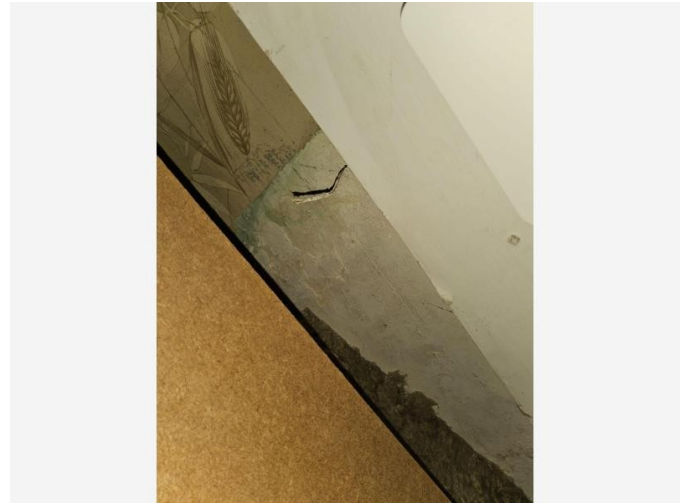
Geen asbest

#	Type	Referentie	Resultaat
5.1	Puntmonster	Staal 3	Geen asbest

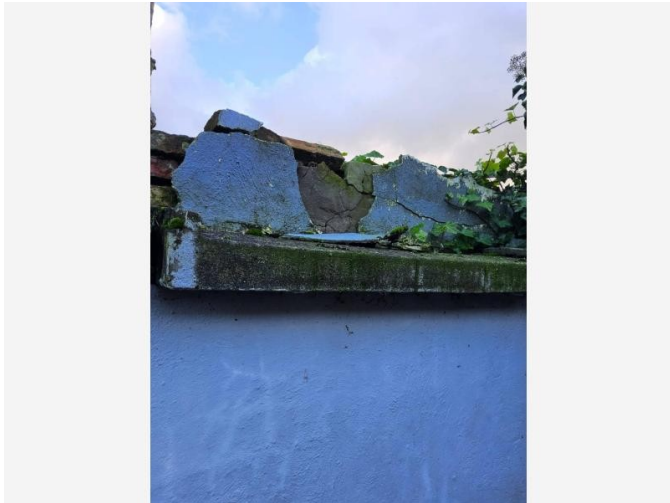
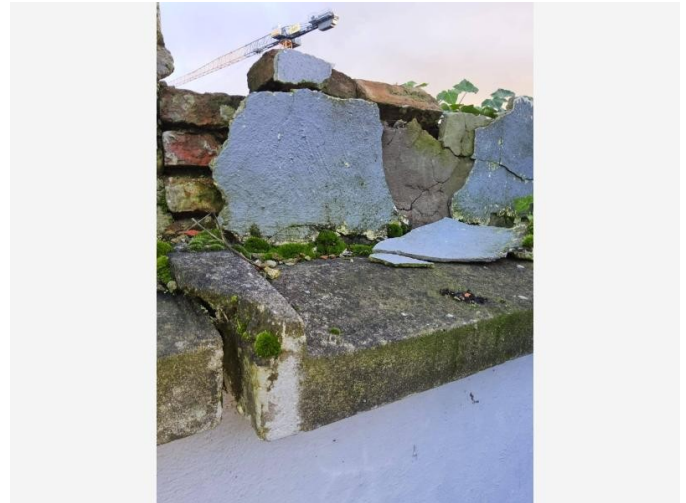
Fiche 6: Deksteen

Geen asbest

#	Type	Referentie	Resultaat
6.1	Puntmonster	Staal 1	Geen asbest

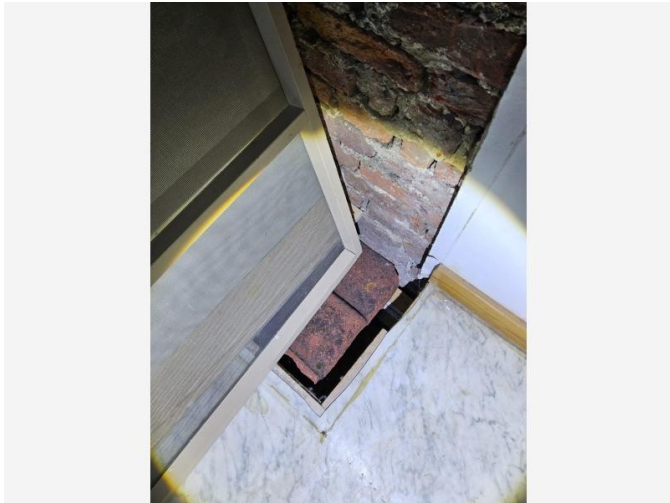
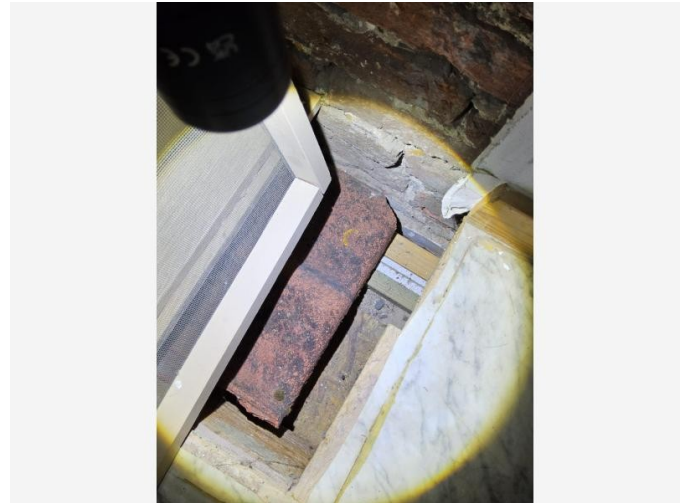
Geen asbest

#	Type	Referentie	Resultaat
7.1	Puntmonster	Staal 5	Geen asbest

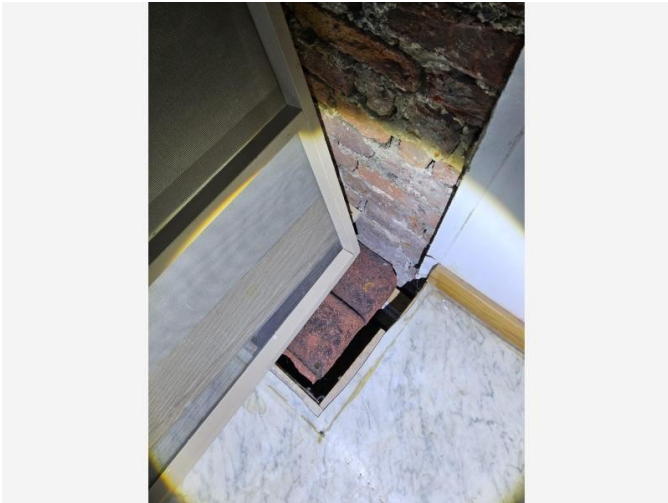
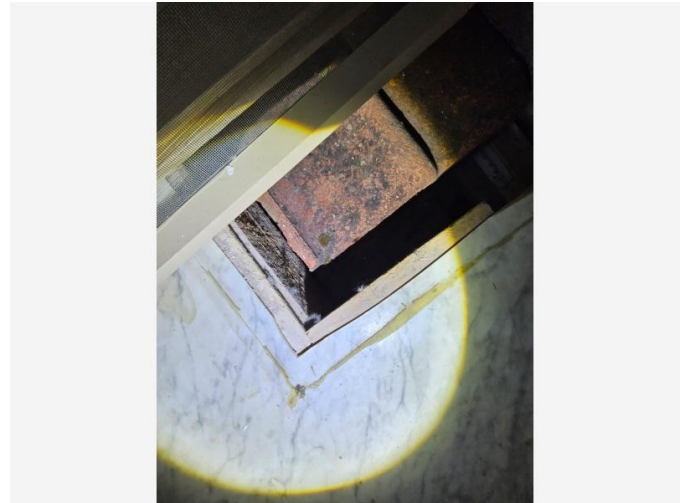
Geen asbest

#	Type	Referentie	Resultaat
8.1	Puntmonster	Staal 4	Geen asbest

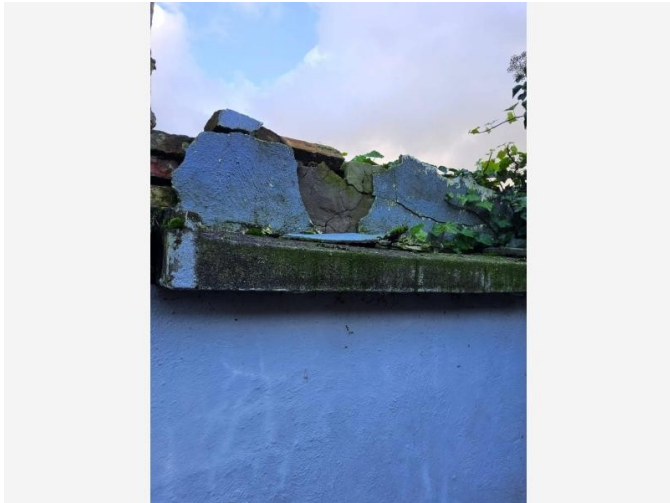
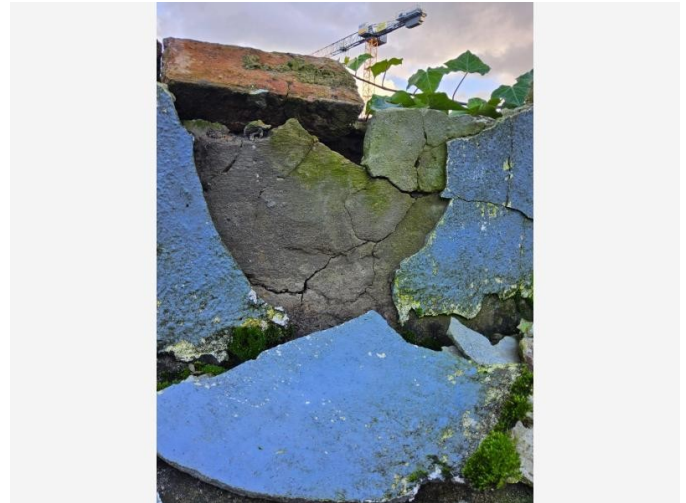
Geen asbest

#	Type	Referentie	Resultaat
9.1	Puntmonster	Staal 2	Geen asbest
