Asbestinventarisatetest

Doorslaardorp 41, 9160 Lokeren

Attestnummer : 20231003-000487.000

Uitgegeven op : 03.10.2023

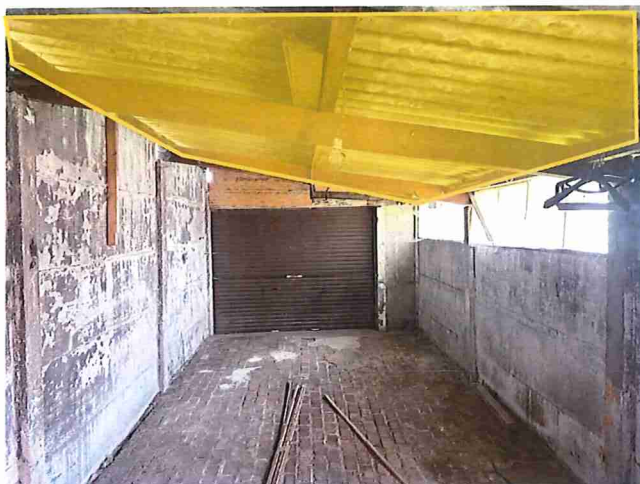
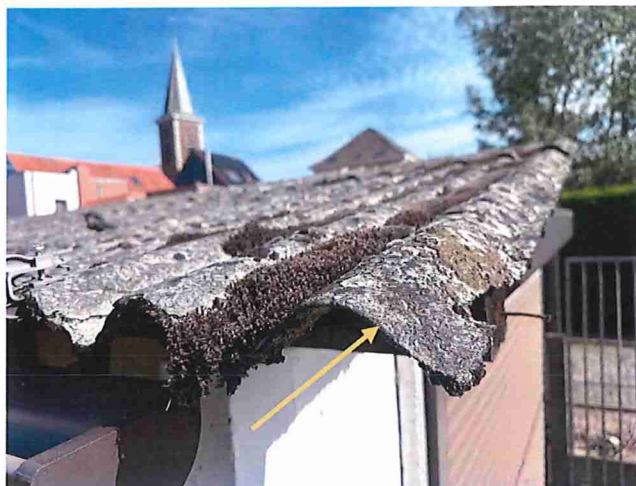
Fiche 1: golfplaten stalling

Eindbeoordeling materiaalisico	Hoog materiaalisico en/of hoge kans op vezelvrijgave
--------------------------------	--

Gebondenheid	Categorie 1: hechtgebonden in oorsprong
Asbestsoort (vezeltype)	Crocidoliet aanwezig
Asbestconcentratie	Laag (< 50%)
Afschermingsgraad van het gehele materiaal	Geheel of deels (ook) vrij aan de binnenlucht
Toestand van het materiaal	Matig beschadigd, matig verweerd

Beschrijving	golfplaten stalling
Omgeving	Grenst aan binnen- en buitenlucht
Primaire drager	Schuin dak
Asbestmateriaal	Dak- en gevelbekleding - Golfplaat
Bindmiddel van asbestmateriaal	Cement
Gebondenheid op basis van bindmiddel	Hecht

Hoeveelheid (oppervlakte - aantal)	• 26,00 m ² - 1 stuk
Totale oppervlakte	26,00 m ²
Eenvoudig bereikbaar	Ja
Bevestigingswijze	• Geschroefd
Identificatiemethode	Vaststelling zonder monstername
Destructieve handeling voor identificatie	Nee

- Sluit de ruimte luchtdicht af en vermijd het betreden van de ruimte.
- Verwijder dit asbestmateriaal zo snel mogelijk. Volg de toestand goed op.

- Eenvoudige handelingen: mag via doe-het-zelf of door werknemer(s) met opleidingsattest eenvoudige handelingen
mag via doe-het-zelf of door werknemer(s) met opleidingsattest eenvoudige handelingen opgelet bij verwijdering golfplaten bevochtigen met hechtmiddel en platen intact houden, onbeschadigd en in dubbele verpakking aanbieden in het containerpark of laten ophalen (volgens de richtijnen van het plaatselijk containerpark en Ovam)
- Eenvoudige handelingen: enkel door erkend asbestverwijderaar
Golfplaten zijn in oorsprong hechtgebonden maar indien deze niet zonder breken verwijderbaar zijn mogen deze enkel door erkende asbestverwijderaars gebeuren onder de methodiek eenvoudige handelingen met bijkomende maatregelen.

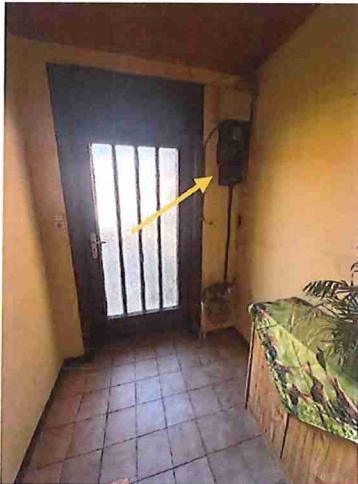
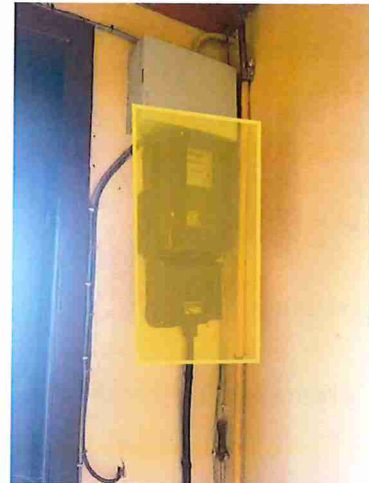
Fiche 2: Bakkelieten schakelkast

(In bakeliet zit meestal asbest, maar er zijn uitzonderingen waar dit niet zo is.

Eindbeoordeling materiaalisico	Laag materiaalisico en/of verlaagde kans op vezelvrijgave
--------------------------------	---

Gebondenheid	Categorie 1: hechtgebonden in oorsprong
Asbestsoort (vezeltype)	Crocidoliet aanwezig
Asbestconcentratie	Laag (< 50%)
Afschermingsgraad van het gehele materiaal	Geheel of deels (ook) vrij aan de binnenlucht
Toestand van het materiaal	Onbeschadigd, niet verweerd

Beschrijving	Bakkelieten schakelkast
Omgeving	Binnen
Primaire drager	Communicatie en elektrische infrastructuur en uitrusting
Asbestmateriaal	Plaat, paneel, tablet - Type Bakeliet
Bindmiddel van asbestmateriaal	Kunststof of -hars

- Zorg voor een veilig beheer. Vermijd het beschadigen van het asbestmateriaal. Controleer de toestand jaarlijks op wijzigingen.

- Eenvoudige handelingen: mag via doe-het-zelf of door werknemer(s) met opleidingsattest eenvoudige handelingen
Bakeliet is een hechtgebonden asbest, verwijderen via doe-het-zelf of door werknemer(s) met opleidingsattest eenvoudige handelingen als asbesthoudend.

Opgelet bij verwijdering schakelmateriaal intact houden en onbeschadigd aanbieden in het containerpark. (volgens de richtlijnen van het plaatselijk containerpark)

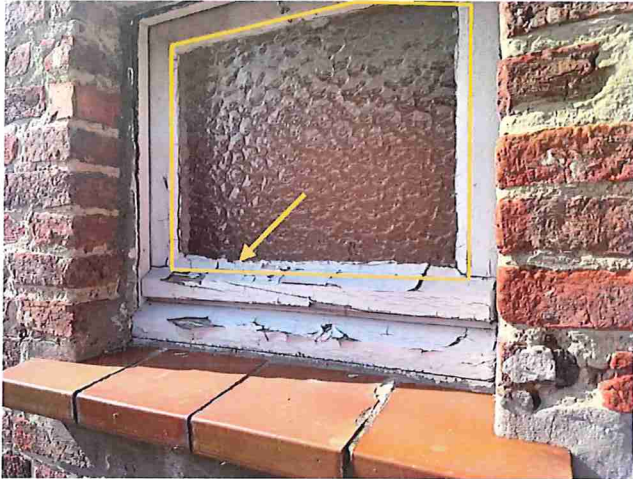
Fiche 3: Mastiek raam Gemeenschappelijke muur

Mastiek oud raampje in Scheidingsmuur kan mogelijks asbest bevatten.

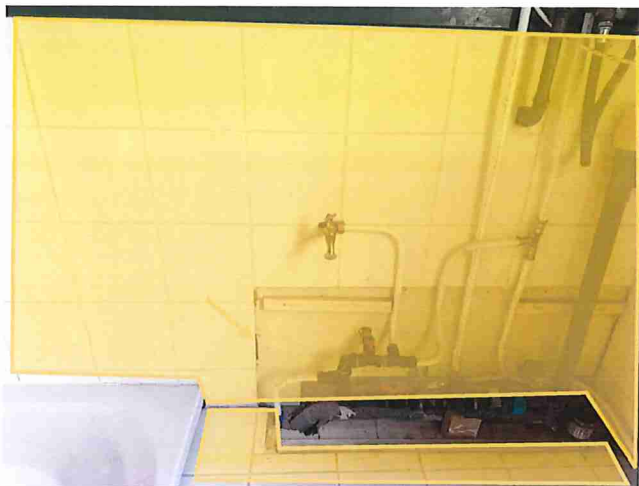
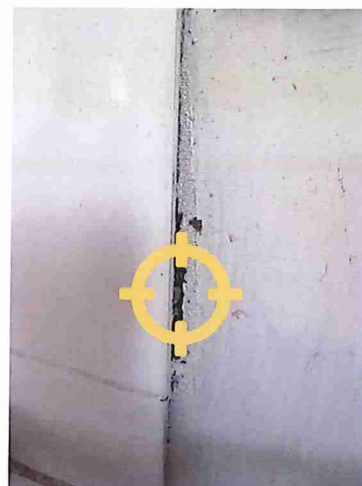
Fiche 4: tegellijm fiance badkamer

Geen asbest

#	Type	Referentie	Resultaat
4.1	Puntmonster	2023-199-03	Geen asbest

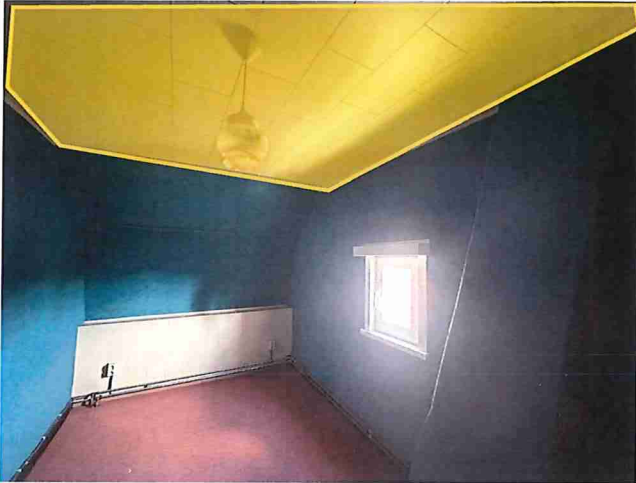
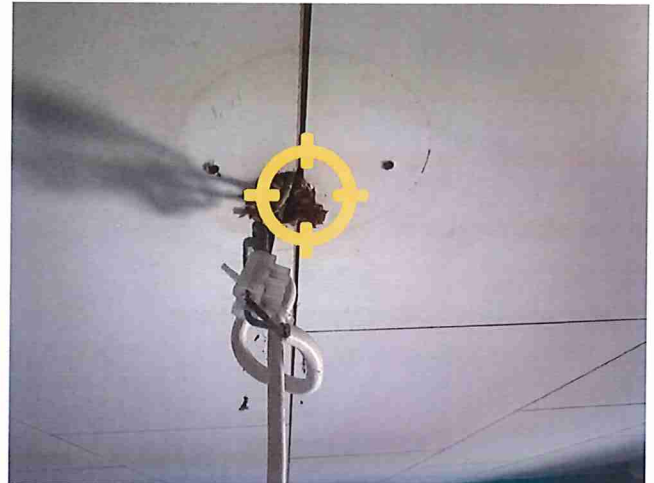
Fiche 5: Plafondtegelslaapk. 1e verdiep

Geen asbest

#	Type	Referentie	Resultaat
5.1	Puntmonster	2023-199-02	Geen asbest

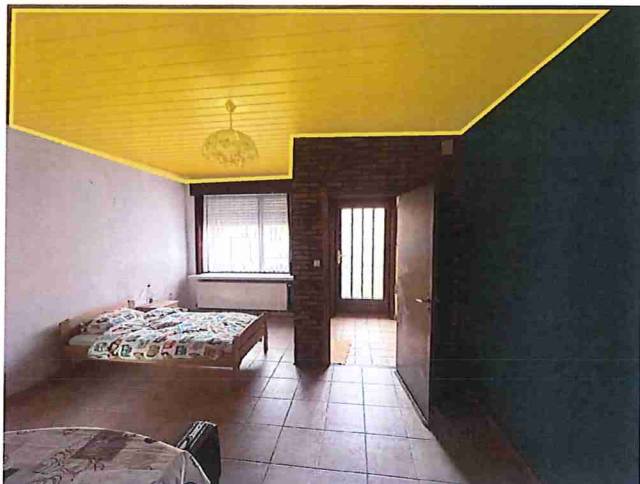
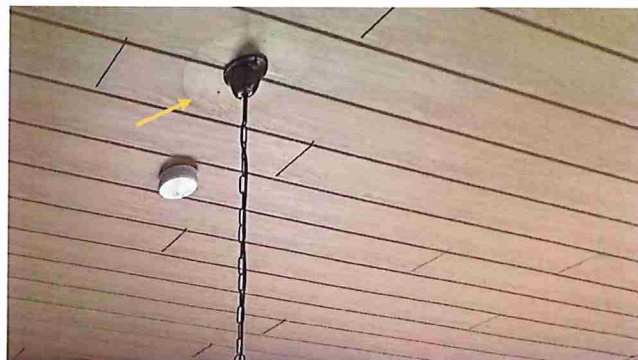
Fiche 6: Houten Valsplafond GV

Geen asbest

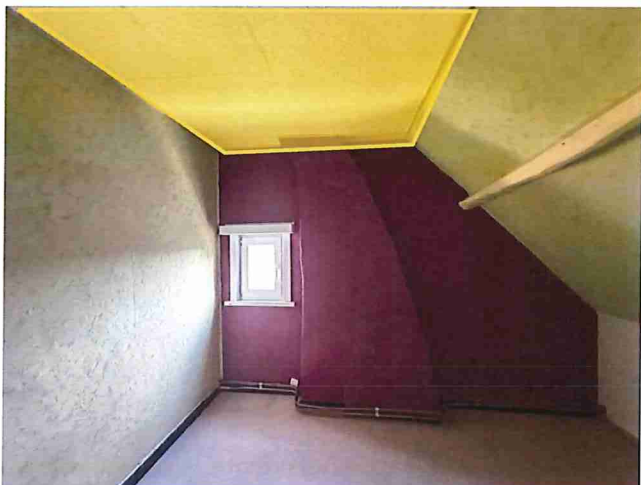
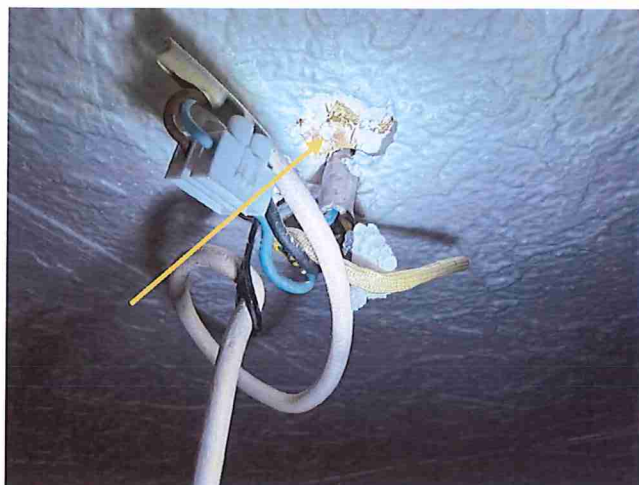
Fiche 7: Valsplafond 1e verdiep

Geen asbest

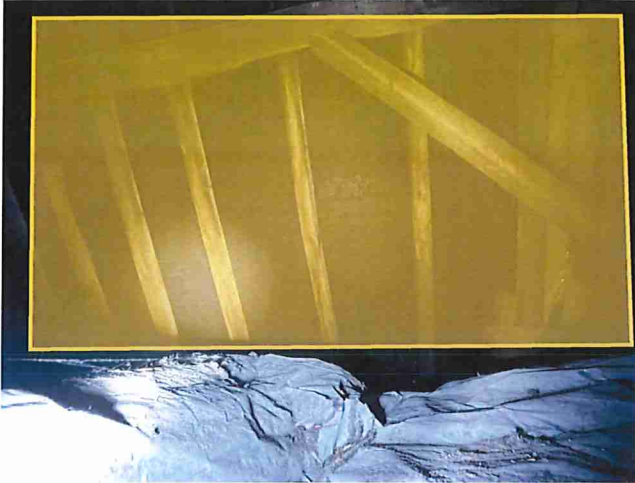
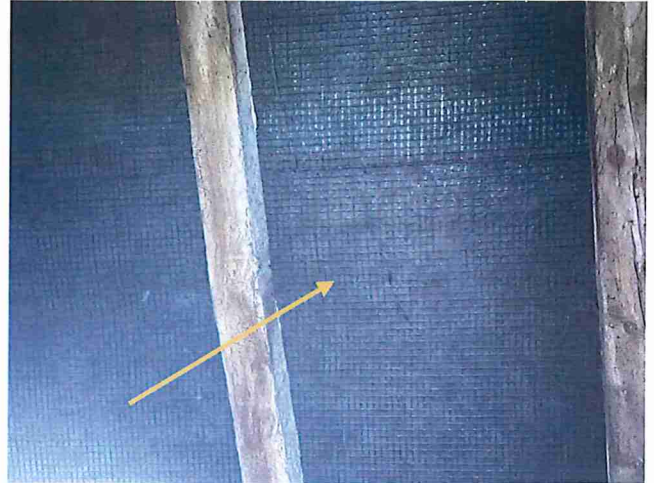
Fiche 8: Onderdak Woning

Geen asbest

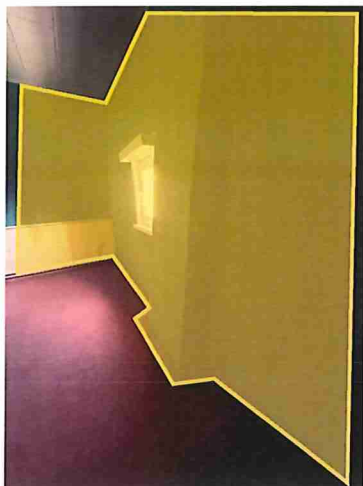
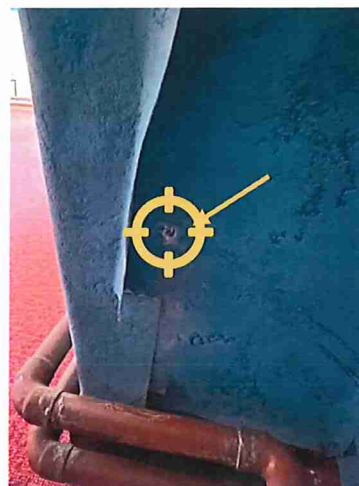
Fiche 9: Bepleistering Muren

Geen asbest

#	Type	Referentie	Resultaat
9.1	Mengmonster	2023-199-01	Geen asbest

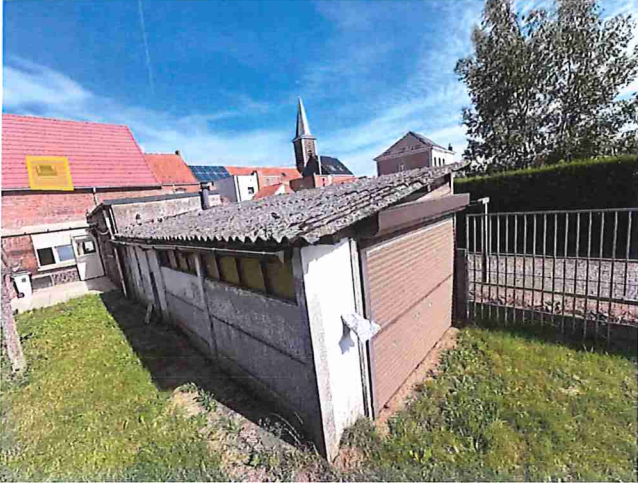
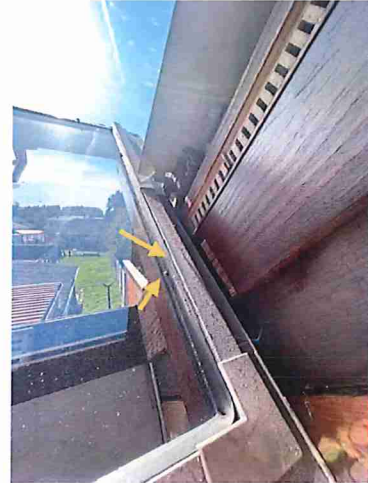
Fiche 10: Velux dakraam achtergevel

Geen asbest
