# Asbestinventarisatetest

Oostkouterstraat 62, 9220 Hamme

Attestnummer : **20240422-000023.000**

Uitgegeven op : **22.04.2024**

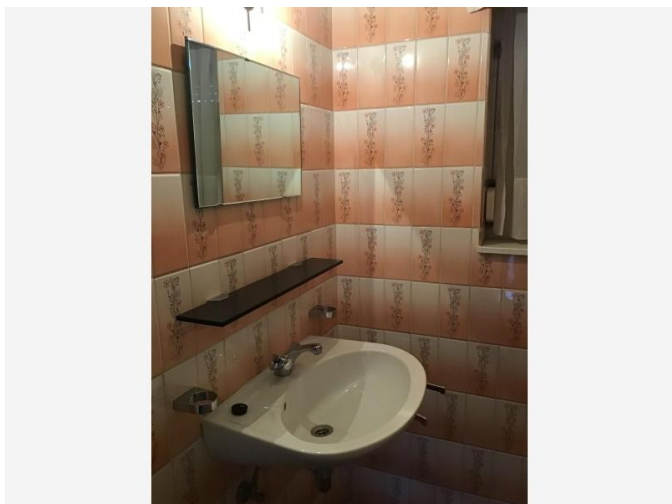
Vrije foto

De muurtegels waren in goede staat en er was geen beschadiging vast te stellen.

In de periode dat deze woning werd gebouwd, werd frequent asbestverdachte tegellijm gebruikt.

Indien bij werken de tegels zouden verwijderd worden, dient er met de nodige zorg te worden mee omgesprongen en

dient u ons alsnog te contacteren voor een staalname.

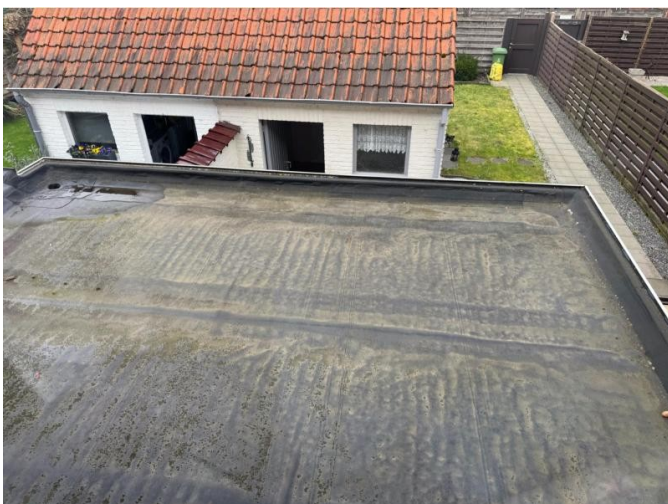
Vrije foto

De eigenaar kan enkel een bewijsstuk en/of foto's voorleggen dat de bovenste laag is vernieuwd in EPDM.

Er kan geen bewijs worden voorgelegd dat de oude roofinglaag is verwijderd. Mogelijks is deze nog aanwezig als dampscherm.

Bij grondige verbouwingswerken dienen de mogelijks aanwezige lagen nog te worden geïnspecteerd.

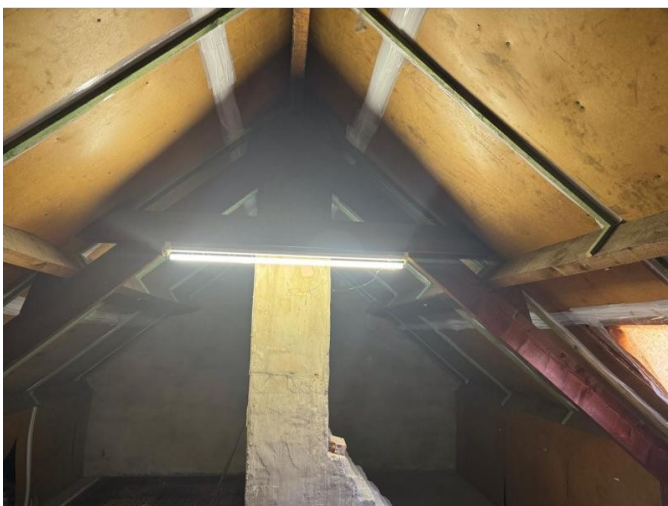
Vrije foto

In de periode dat deze woning werd gebouwd, werden frequent asbestverdachte onderdakplaten gebruikt.

De onderdakplaten waren tijdens het plaatsbezoek niet inspecteerbaar noch visueel te onderzoeken zonder destructief onderzoek.

Indien bij werken de onderdakplaten zichtbaar zouden worden dienen ze alsnog bemonsterd te worden.

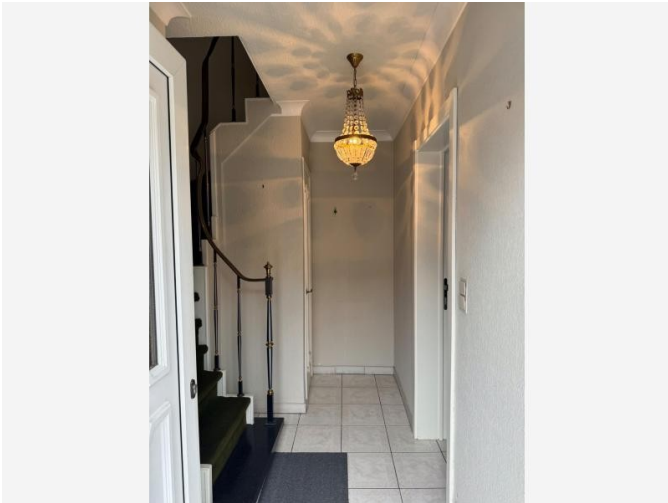
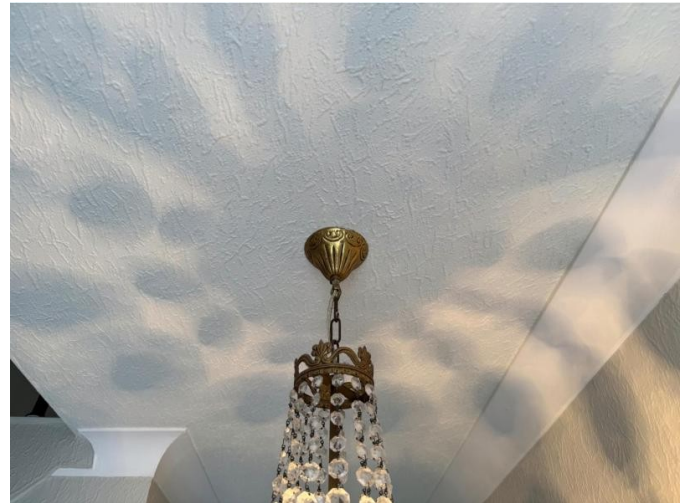
## Fiche 4: Pleisterwerk plafonds

### Conclusie

Geen asbest

#	Type	Referentie	Resultaat
4.1	Mengmonster	MM02	Geen asbest

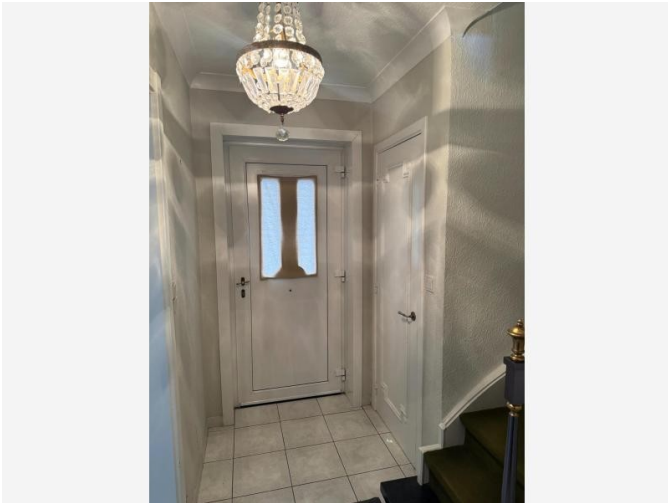
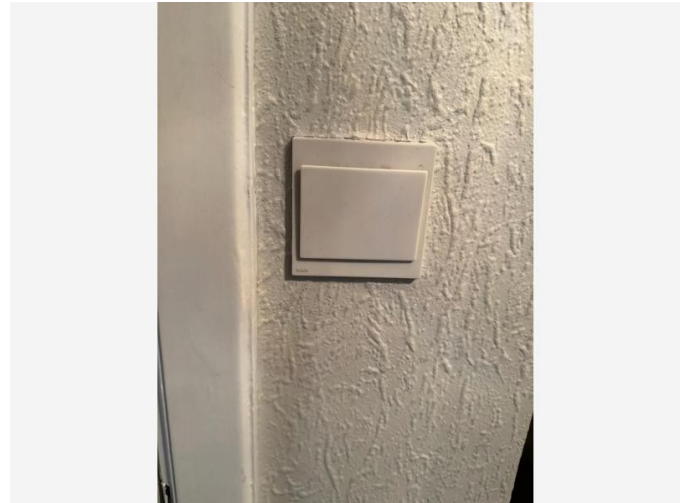
## Conclusie

Geen asbest

#	Type	Referentie	Resultaat
5.1	Mengmonster	MM01	Geen asbest
