# Asbestinventarisatetest

Molenstraat 7B, 9190 Stekene

Attestnummer : 20240305-000317.000

**Niet-asbestveilig**

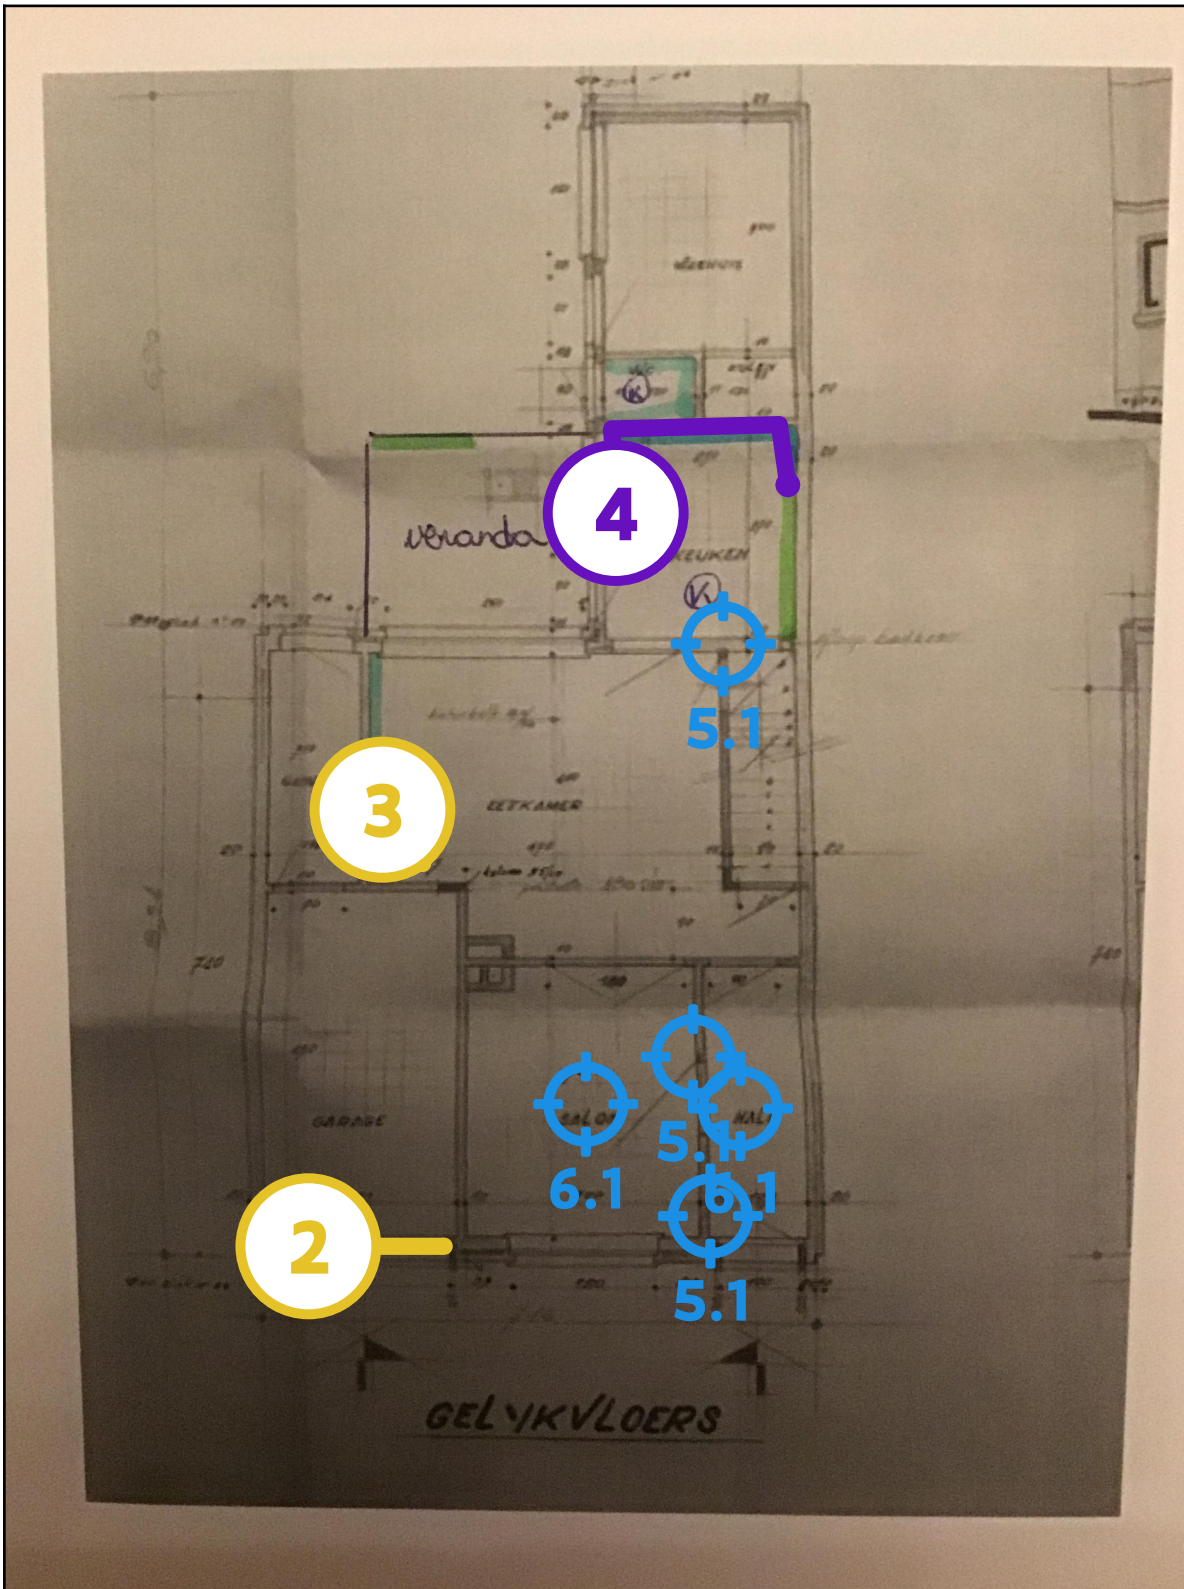
## Plan 1.3: Gelijkvloers

2. Garage - poort platen	Asbestmateriaal	Zorgvuldig beheren
3. Schouw - platen	Asbestmateriaal	Zorgvuldig beheren
4. Keuken/douche - tegels	Advies	-
5. Pleisterwerk muren	Geen asbest	-
5.1 Code: MM01	Mengmonster	-
6. Pleisterwerk plafonds	Geen asbest	-
6.1 Code: MM02	Mengmonster	-

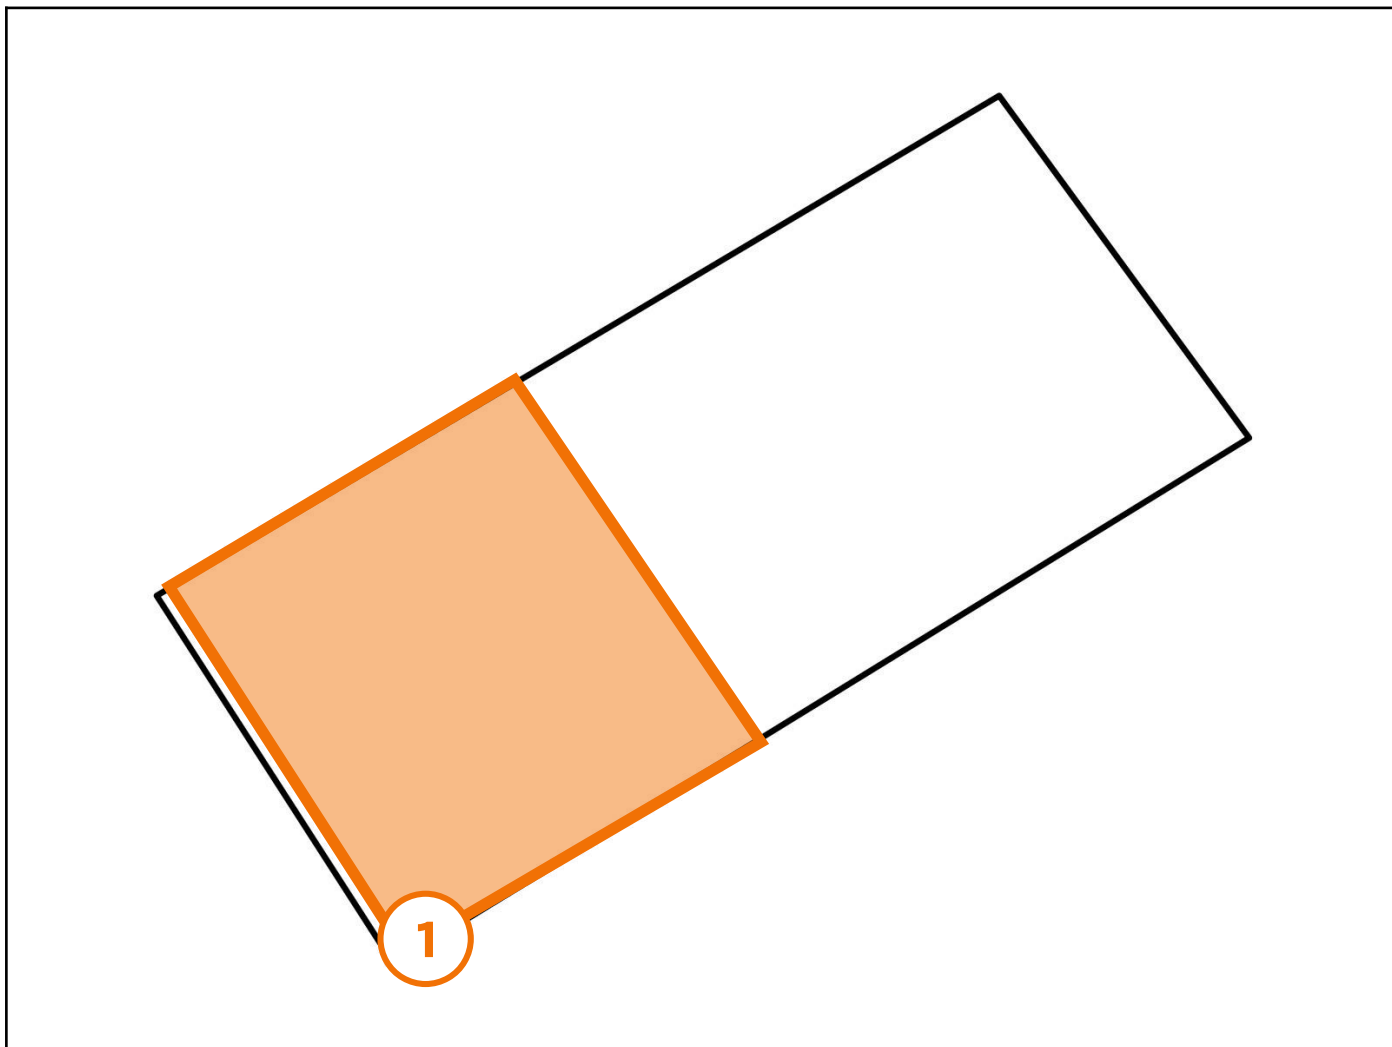
## Plan 3.1: Hondenhok

Beschrijving	Type	Actie
1. Tuinberging/hondenhok - golfplaten	Asbestmateriaal	<a href="#">Verwijderen</a>

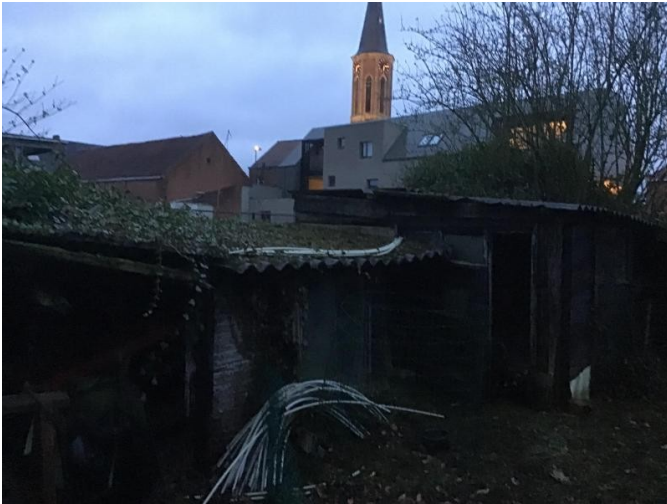
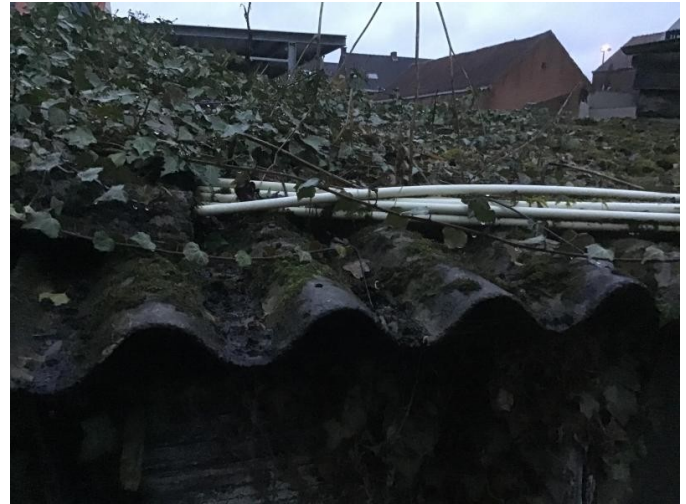
Het asbestmateriaal valt onder de mijlpaal van 2034.

Verwijderen

Eindbeoordeling materiaalrisico	Verhoogd materiaalrisico en/of verhoogde kans op vezelvrijgave
---------------------------------	--

Gebondenheid	Categorie 1: hechtgebonden in oorsprong
Asbestsoort (vezeltype)	Crocidoliet aanwezig

<b>Asbestconcentratie</b>	Laag (< 50%)
<b>Afschermingsgraad van het gehele materiaal</b>	Geheel of deels vrij aan de buitenlucht
<b>Toestand van het materiaal</b>	Matig beschadigd, matig verweerd

<b>Beschrijving</b>	Tuinberging/hondenhok - golfplaten
<b>Omgeving</b>	Buiten
<b>Primaire drager</b>	Schuin dak
<b>Asbestmateriaal</b>	Dak- en gevelbekleding - Golfplaat
<b>Bindmiddel van asbestmateriaal</b>	Cement
<b>Gebondenheid op basis van bindmiddel</b>	Hecht
<b>Hoeveelheid (oppervlakte - aantal)</b>	<ul style="list-style-type: none"> <li>• 26,00 m<sup>2</sup> - 1 stuk</li> </ul>
<b>Totale oppervlakte</b>	26,00 m <sup>2</sup>
<b>Eenvoudig bereikbaar</b>	Ja
<b>Bevestigingswijze</b>	<ul style="list-style-type: none"> <li>• Geschroefd</li> </ul>
<b>Identificatiemethode</b>	Vaststelling zonder monstername
<b>Destructieve handeling voor identificatie</b>	Nee

- Zorg voor een veilig beheer. Vermijd het beschadigen van het asbestmateriaal. Controleer de toestand jaarlijks op wijzigingen.

- Eenvoudige handelingen: mag via doe-het-zelf of door werknemer(s) met opleidingsattest eenvoudige handelingen  
Voor golfplaten voorziet de wet geen verplichting om deze asbestverdachte toepassing te laten verwijderen door een firma met een opleidingsattest eenvoudige handelingen. U mag, in principe, ongeacht beschadigingen of vrije asbestvezels, deze asbesttoepassing zelf verwijderen met inachtneming van de nodige veiligheidsmaatregelen om uzelf en uw omgeving te beschermen. Een beschadigde asbesttoepassing in slechte staat kan makkelijk verder breken of vergruizen. Er komen dan schadelijke asbestvezels vrij die ingeademd kunnen worden.

1. golfplaten mogen niet breken of beschadigd worden (nooit gooien of breken)
2. besproei de golfplaten met speciaal fixeermiddel op de bevestigingspunten
3. bevestigingsnagel golfplaat losmaken d.m.v. klauwhamer met blokje hout eronder om beschadiging te vermijden, bij schroef voorzichtig uitdraaien zonder beschadiging
4. golfplaten één voor één losmaken
5. golfplaten één voor één voorzichtig stapelen in een asbestafvalzak (niet breken)
6. met het asbestafval kunt u terecht op het recyclagepark of bij een geregistreerde asbestinzamelaar

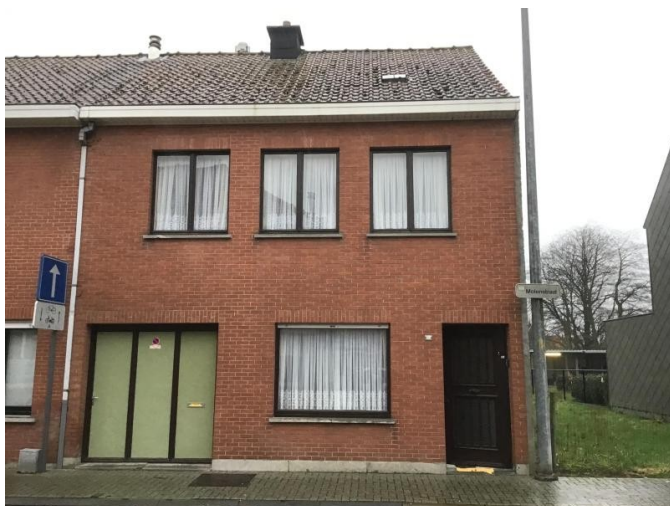
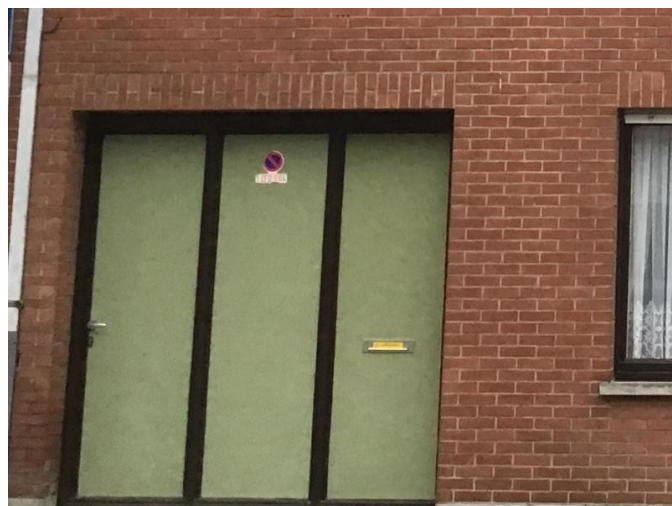
Het asbestmateriaal valt onder de mijlpaal van 2040.

Zorgvuldig beheren

Eindbeoordeling materiaalrisico	Laag materiaalrisico en/of verlaagde kans op vezelvrijgave
---------------------------------	--

Gebondenheid	Categorie 1: hechtgebonden in oorsprong
Asbestsoort (vezeltype)	Crocidoliet aanwezig
Asbestconcentratie	Laag (< 50%)
Afschermingsgraad van het gehele materiaal	Niet stootvaste afscherming

Toestand van het materiaal	Matig beschadigd, matig verweerd
----------------------------	----------------------------------

Beschrijving	Garage - poort platen
Omgeving	Buiten
Primaire drager	Wandopening verticaal (raam, deur, ...)
Asbestmateriaal	Plaat, paneel, tablet - Type Menuiserie
Bindmiddel van asbestmateriaal	Cement
Gebondenheid op basis van bindmiddel	Hecht
Hoeveelheid (oppervlakte - dikte - aantal)	• 6,00 m <sup>2</sup> - 0,50 cm - 1 stuk
Totaal volume	0,03 m <sup>3</sup>
Eenvoudig bereikbaar	Ja
Bevestigingswijze	• Verlijmd, ingegoten, versmeerd
Identificatiemethode	Vaststelling zonder monsternamen
Destructieve handeling voor identificatie	Nee

- Zorg voor een veilig beheer. Vermijd het beschadigen van het asbestmateriaal. Controleer de toestand jaarlijks op wijzigingen.

- Eenvoudige handelingen: mag via doe-het-zelf of door werknemer(s) met opleidingsattest eenvoudige handelingen  
Voor platen voorziet de wet geen verplichting om deze asbestverdachte toepassing te laten verwijderen door een firma met een opleidingsattest eenvoudige handelingen. U mag, in principe, ongeacht beschadigingen of vrije asbestvezels, deze asbesttoepassing zelf verwijderen met inachtneming van de nodige veiligheidsmaatregelen om uzelf en uw omgeving te beschermen. Een beschadigde asbesttoepassing in slechte staat kan makkelijk verder breken of vergruizen. Er komen dan schadelijke asbestvezels vrij die ingeademd kunnen worden.

1. platen mogen niet breken of beschadigd worden (nooit gooien of breken)
2. besproei de platen met speciaal fixeermiddel (per keer +- 5m<sup>2</sup>)
3. bevestiging losmaken d.m.v. klauwhamer met blokje hout eronder of traagdraaiend gereedschap om beschadiging te vermijden
4. platen één voor één losmaken
5. platen één voor één voorzichtig stapelen in een asbestafvalzak (niet breken)
6. met het asbestafval kunt u terecht op het recyclagepark of bij een geregistreerde . asbestinzamelaar

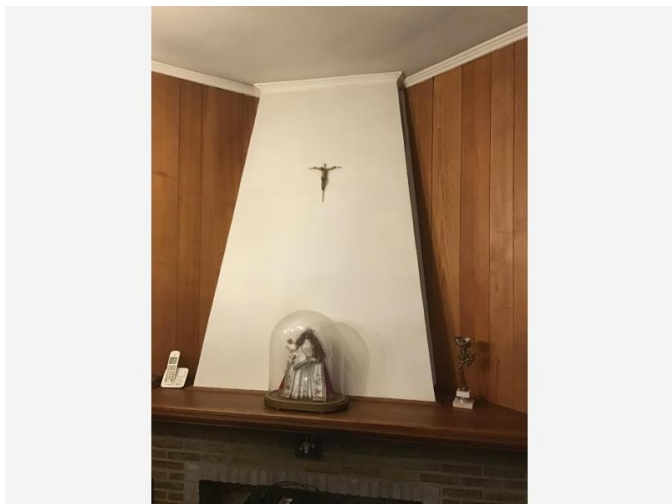
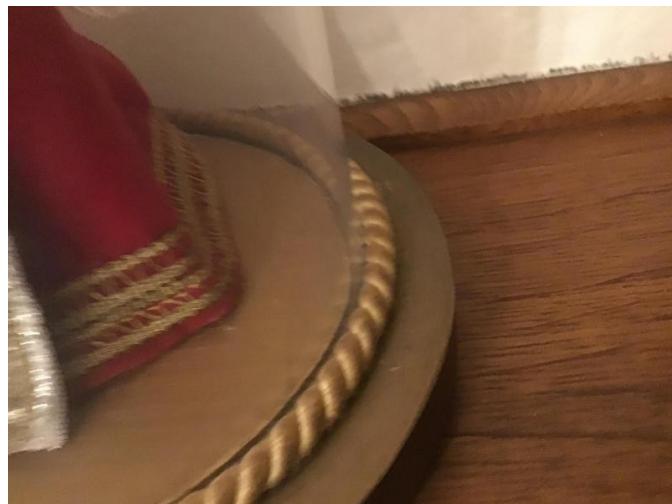
Het asbestmateriaal valt onder de mijlpaal van 2040.

Zorgvuldig beheren

Eindbeoordeling materiaalrisico	Laag materiaalrisico en/of verlaagde kans op vezelvrijgave
---------------------------------	--

Gebondenheid	Categorie 1: hechtgebonden in oorsprong
Asbestsoort (vezeltype)	Crocidoliet aanwezig
Asbestconcentratie	Laag (< 50%)
Afschermingsgraad van het gehele materiaal	Niet stootvaste afscherming

Toestand van het materiaal	Licht beschadigd, licht verweerd. Intact materiaal type Pical – asbestboard of categorie III 'gebondenheid'
----------------------------	---

Beschrijving	Schouw - platen
Omgeving	Binnen
Primaire drager	Binnenwand
Asbestmateriaal	Plaat, paneel, tablet - Type Menuiserie
Bindmiddel van asbestmateriaal	Cement
Gebondenheid op basis van bindmiddel	Hecht
Hoeveelheid (oppervlakte - dikte - aantal)	• 2,50 m <sup>2</sup> - 0,50 cm - 1 stuk
Totaal volume	0,013 m <sup>3</sup>
Eenvoudig bereikbaar	Ja
Bevestigingswijze	• Geklemd
Identificatiemethode	Vaststelling zonder monsternamen
Destructieve handeling voor identificatie	Nee
Opmerking	De hoeveelheid is een inschatting.

- Zorg voor een veilig beheer. Vermijd het beschadigen van het asbestmateriaal. Controleer de toestand jaarlijks op wijzigingen.

- Eenvoudige handelingen: mag via doe-het-zelf of door werknemer(s) met opleidingsattest eenvoudige handelingen  
Voor platen voorziet de wet geen verplichting om deze asbestverdachte toepassing te laten verwijderen door een firma met een opleidingsattest eenvoudige handelingen. U mag, in principe, ongeacht beschadigingen of vrije asbestvezels, deze asbesttoepassing zelf verwijderen met inachtneming van de nodige veiligheidsmaatregelen om uzelf en uw omgeving te beschermen. Een beschadigde asbesttoepassing in slechte staat kan makkelijk verder breken of vergruizen. Er komen dan schadelijke asbestvezels vrij die ingeademd kunnen worden.

1. platen mogen niet breken of beschadigd worden (nooit gooien of breken)
2. besproei de platen met speciaal fixeermiddel (per keer +- 5m<sup>2</sup>)
3. bevestiging losmaken d.m.v. klauwhamer met blokje hout eronder of traagdraaiend gereedschap om beschadiging te vermijden
4. platen één voor één losmaken
5. platen één voor één voorzichtig stapelen in een asbestafvalzak (niet breken)
6. met het asbestafval kunt u terecht op het recyclagepark of bij een geregistreerde . asbestinzamelaar

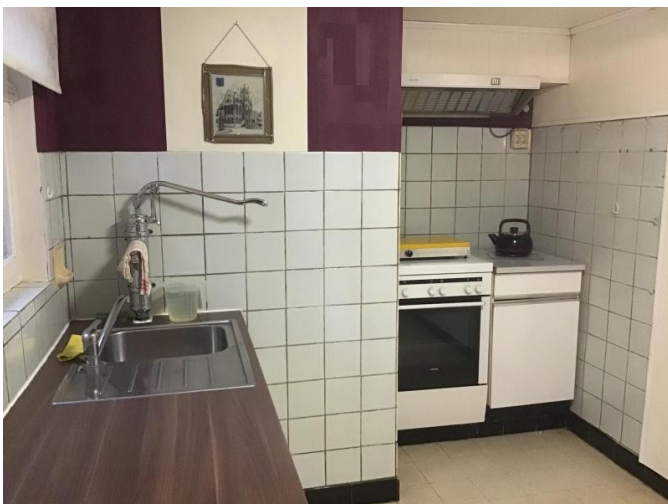
Vrije foto

De muurtegels waren in goede staat en er was geen beschadiging vast te stellen.

In de periode dat deze woning werd gebouwd, werd frequent asbestverdachte tegellijm gebruikt.

Indien bij werken de tegels zouden verwijderd worden, dient er met de nodige zorg te worden mee omgesprongen en

dient u ons alsnog te contacteren voor een staalname.

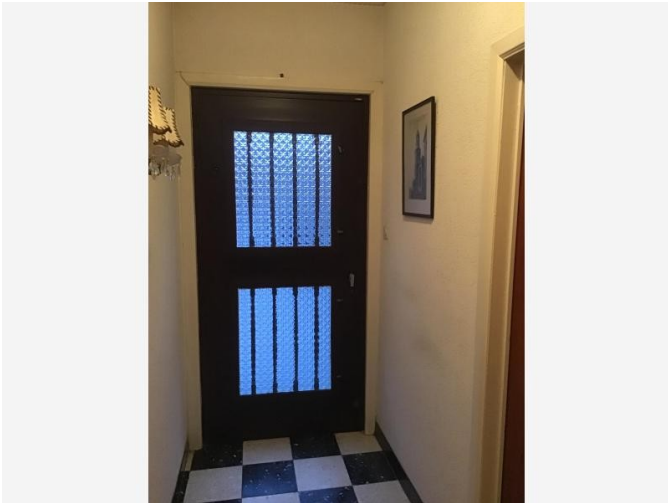
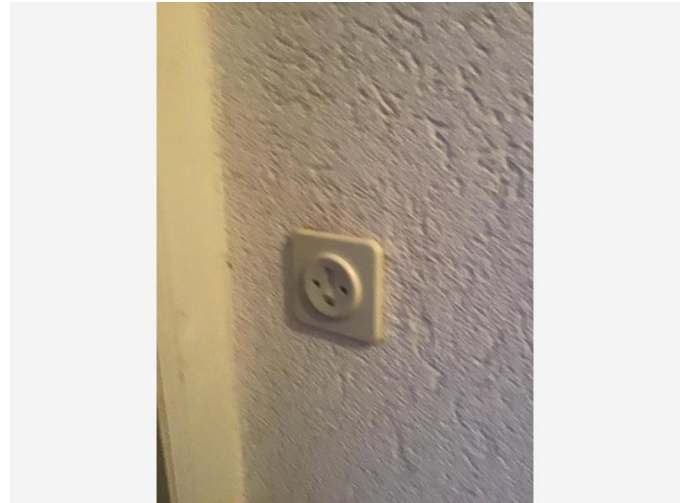
Geen asbest

#	Type	Referentie	Resultaat
5.1	Mengmonster	MM01	Geen asbest

Beschrijving	Pleisterwerk muren
Omgeving	Binnen
Primaire drager	Binnenwand
Bindmiddel van materiaal	Gips - kalk

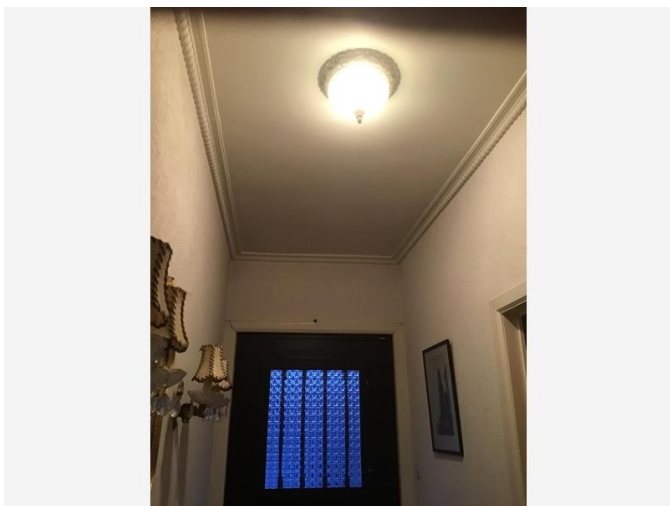
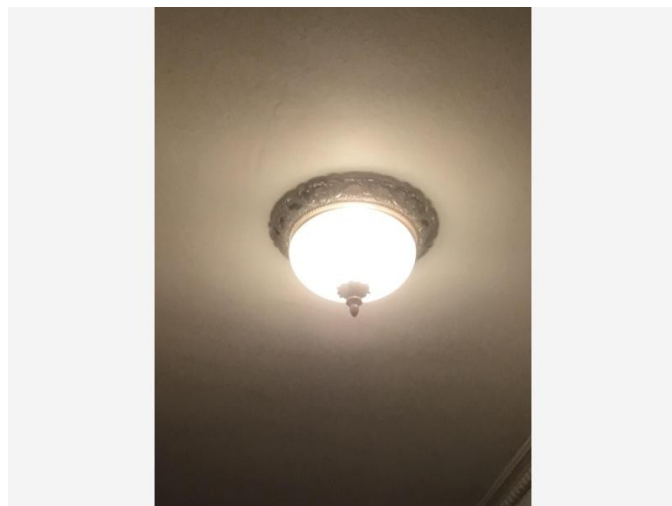
Geen asbest

#	Type	Referentie	Resultaat
6.1	Mengmonster	MM02	Geen asbest

Beschrijving	Pleisterwerk plafonds
Omgeving	Binnen
Primaire drager	Plafond

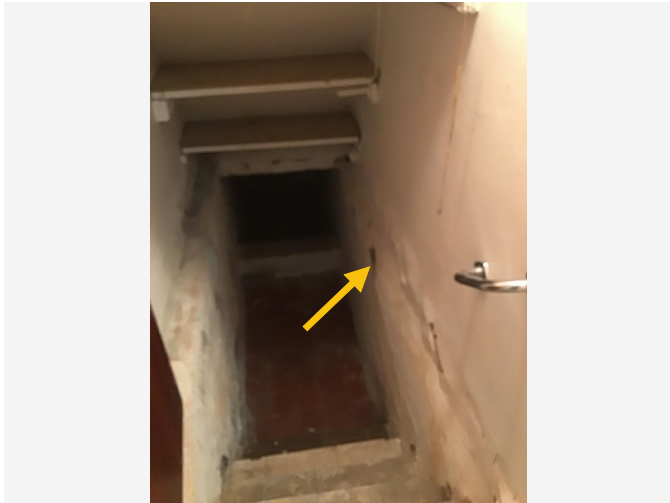
Geen asbest

#	Type	Referentie	Resultaat
7.1	Puntmonster	MM03	Geen asbest

Beschrijving	Kelder - cementering
Omgeving	Binnen
Primaire drager	Binnenwand
Bindmiddel van materiaal	Cement
