Asbestinventarisatetest

Gaverveld 9, 9080 Lochristi

Attestnummer : 20230620-000448.000

Uitgegeven op : 20.06.2023

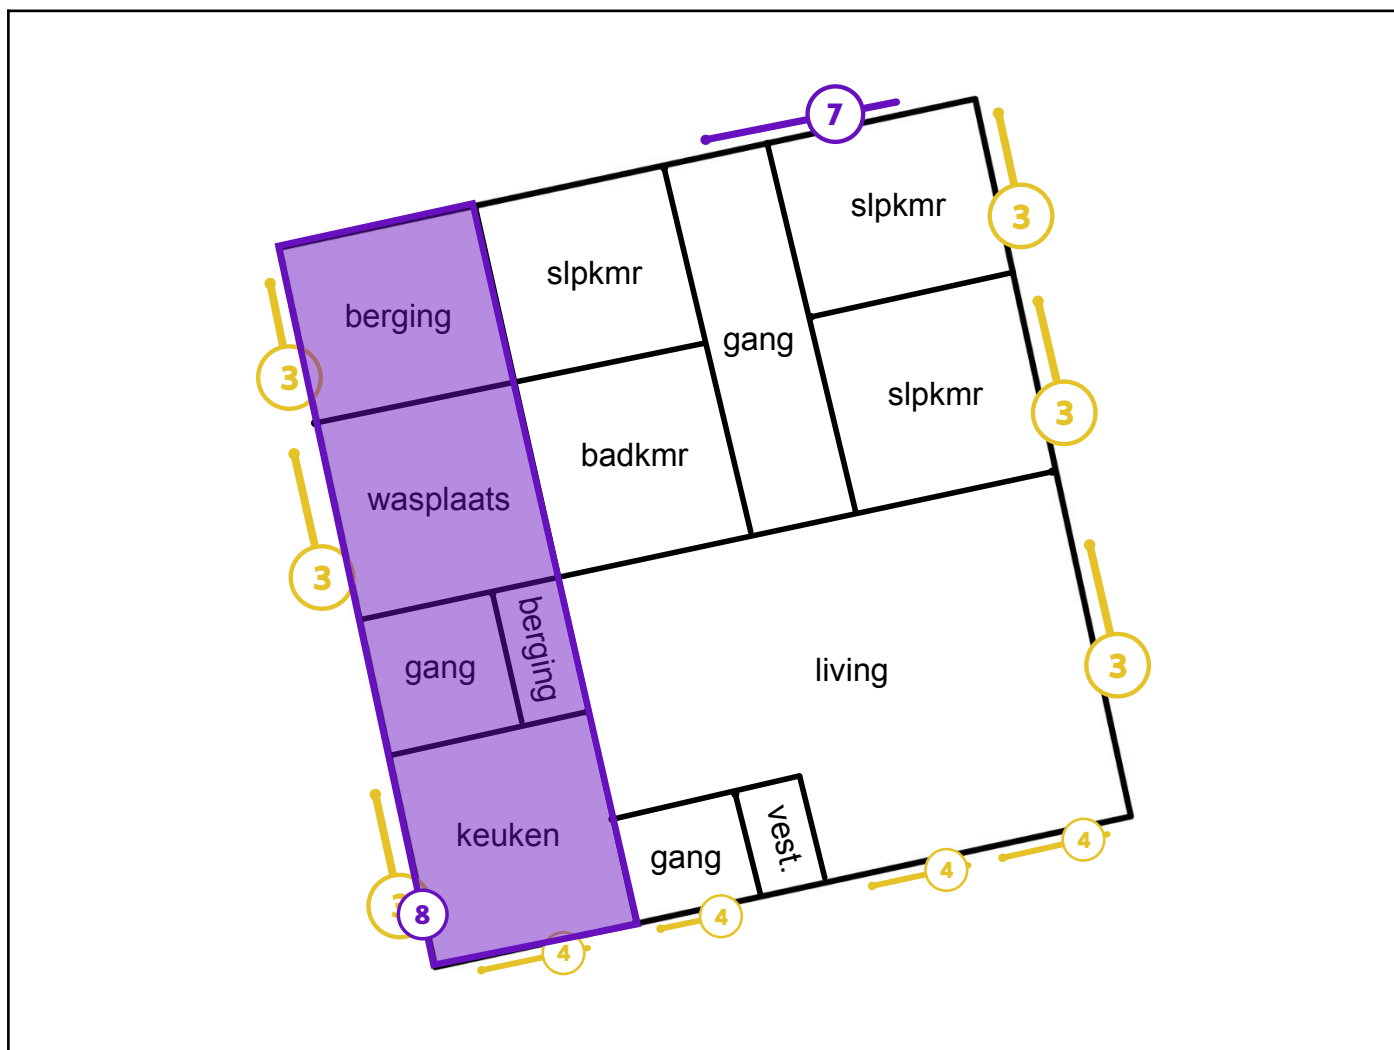
Plan 1.2: Gelijkvloers

Beschrijving	Type	Actie
3. Plaat onder raam	Asbestmateriaal	Zorgvuldig beheren
4. Kit ramen en deur vooraan	Asbestmateriaal	Zorgvuldig beheren
7. Ketel	Advies	-
8. Tegelijkj keuken, gang, wasplaats en berging	Advies	-

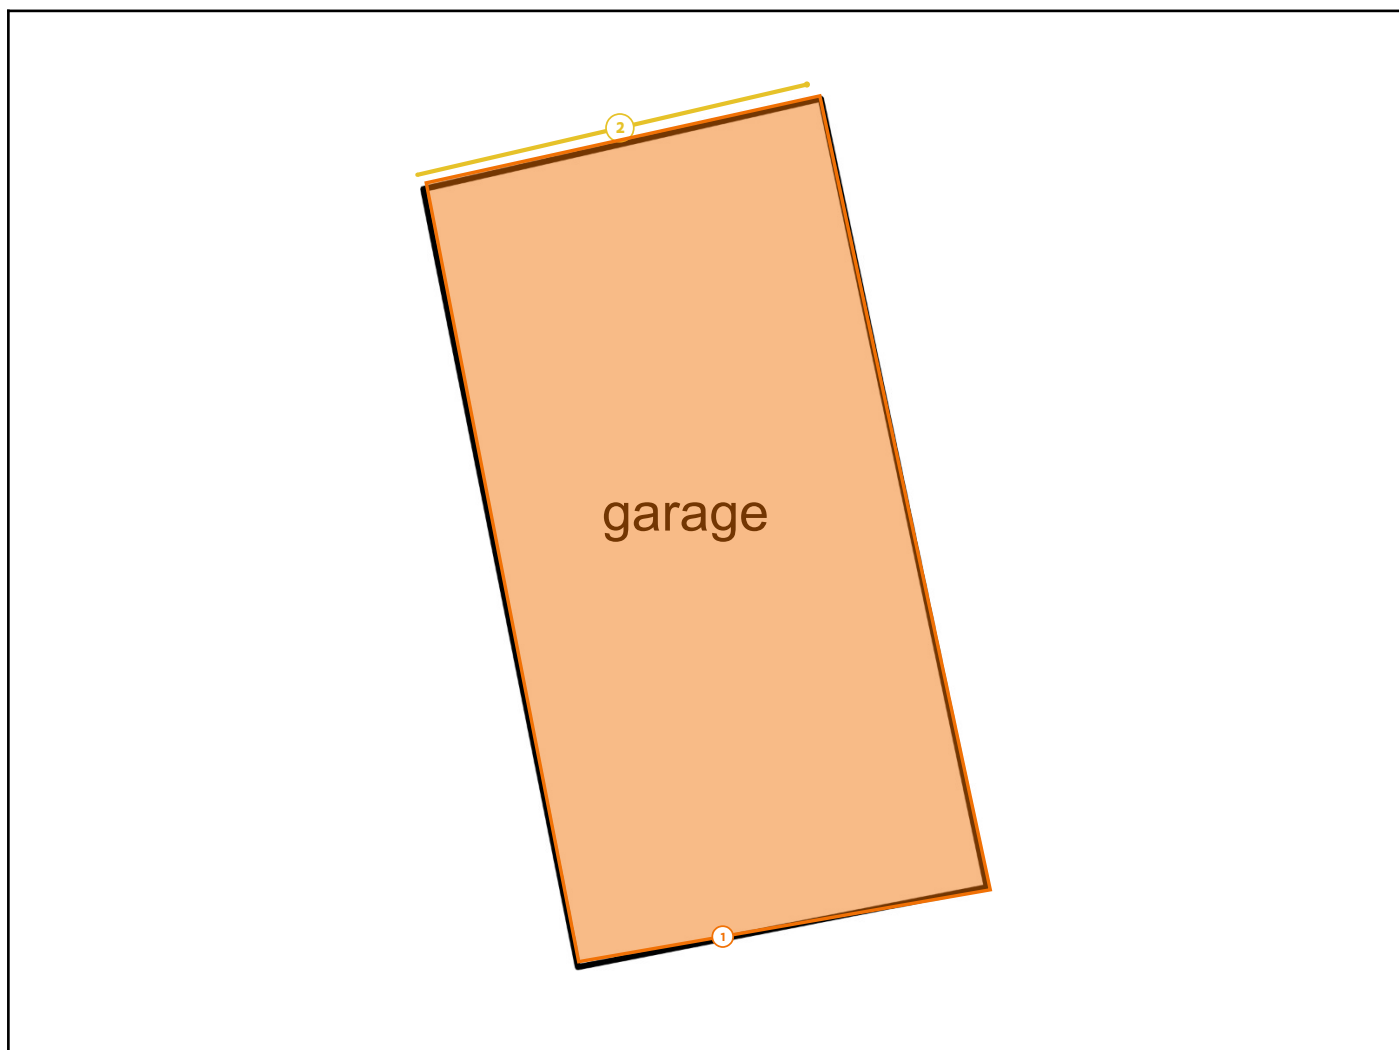
Plan 2.1: Garage

Beschrijving	Type	Actie
1. Golfplaten dak garage	Asbestmateriaal	Verwijderen
2. Gevelplaten garage achteraan	Asbestmateriaal	Zorgvuldig beheren

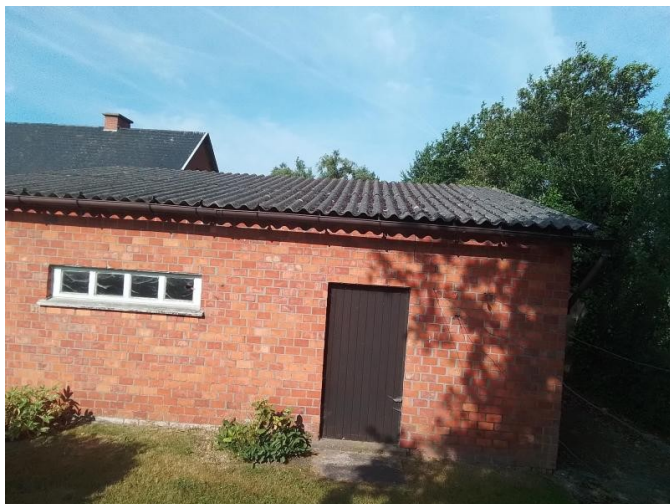
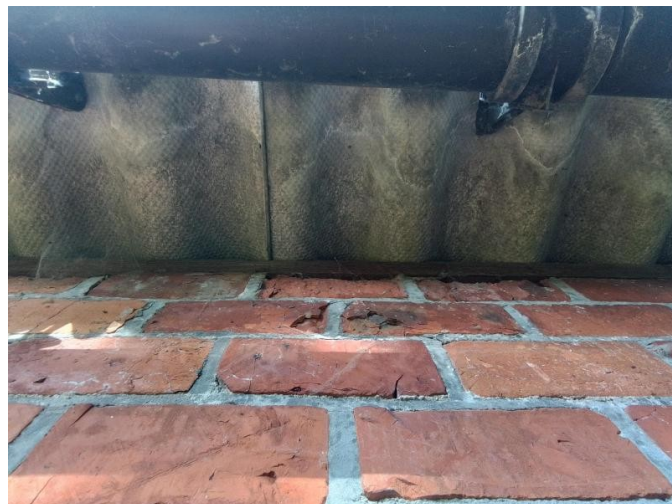
Het asbestmateriaal valt onder de mijlpaal van 2034.

Verwijderen

Eindbeoordeling materiaalrisico	Verhoogd materiaalrisico en/of verhoogde kans op vezelvrijgave
---------------------------------	--

Gebondenheid	Categorie 1: hechtgebonden in oorsprong
Asbestsoort (vezeltype)	Crocidoliet aanwezig
Asbestconcentratie	Laag (< 50%)
Afschermingsgraad van het gehele materiaal	Geheel of deels vrij aan de buitenlucht
Toestand van het materiaal	Matig beschadigd, matig verweerd

Beschrijving	Golfplaten dak garage
Omgeving	Buiten
Primaire drager	Schuin dak
Asbestmateriaal	Dak- en gevelbekleding - Golfplaat
Bindmiddel van asbestmateriaal	Cement
Gebondenheid op basis van bindmiddel	Hecht
Hoeveelheid (oppervlakte - aantal)	<ul style="list-style-type: none">• 25,00 m² - 1 stuk
Totale oppervlakte	25,00 m ²
Eenvoudig bereikbaar	Ja
Bevestigingswijze	<ul style="list-style-type: none">• Geschroefd
Identificatiemethode	Vaststelling zonder monsternamen

- Verwijder dit asbestmateriaal zo snel mogelijk. Volg de toestand goed op.

- Eenvoudige handelingen: mag via doe-het-zelf of door werknemer(s) met opleidingsattest eenvoudige handelingen
Betreft een hechtgebonden toepassing met matige verwerking. Dit verhoogt de kans op vezelvrijgave. De toepassing zorgvuldig verwijderen, zonder wijzigingen aan te brengen in de huidige toestand van het materiaal. De toepassing niet breken en/of beschadigen. Verwijder de toepassing a.d.h.v. eenvoudige handelingen met bijkomende maatregelen. Voorzie de nodige PBM's. Opgeleid personeel wordt aanbevolen.

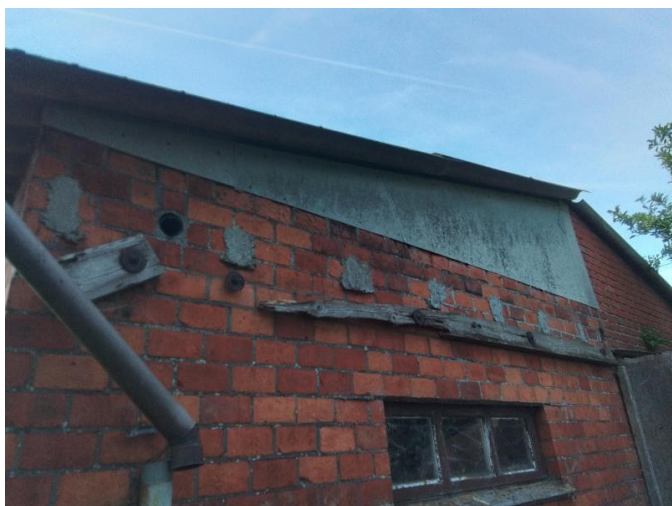
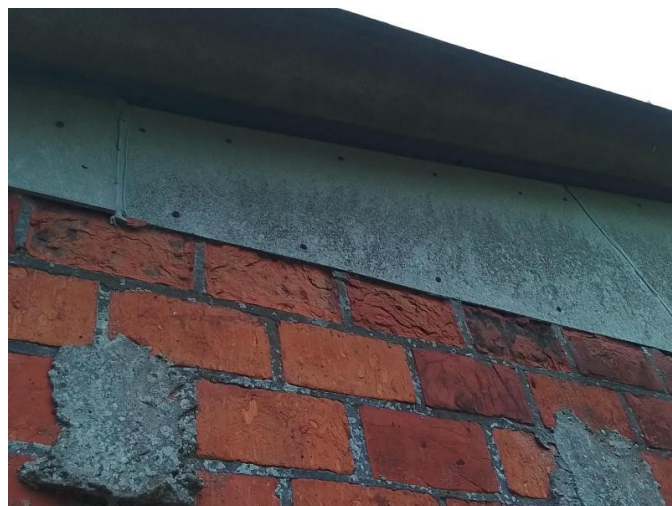
Het asbestmateriaal valt onder de mijlpaal van 2040.

Zorgvuldig beheren

Eindbeoordeling materiaalrisico	Laag materiaalrisico en/of verlaagde kans op vezelvrijgave
---------------------------------	--

Gebondenheid	Categorie 1: hechtgebonden in oorsprong
Asbestsoort (vezeltype)	Crocidoliet aanwezig
Asbestconcentratie	Laag (< 50%)
Afschermingsgraad van het gehele materiaal	Geheel of deels vrij aan de buitenlucht
Toestand van het materiaal	Licht beschadigd, licht verweerd. Intact materiaal type Pical – asbestboard of categorie III 'gebondenheid'

Beschrijving	Gevelplaten garage achteraan
Omgeving	Buiten
Primaire drager	Wand buitenschil
Asbestmateriaal	Plaat, paneel, tablet - Type Menuiserite
Bindmiddel van asbestmateriaal	Cement
Gebondenheid op basis van bindmiddel	Hecht
Hoeveelheid (oppervlakte - dikte - aantal)	• 4,00 m ² - 1,00 cm - 1 stuk
Totaal volume	0,04 m ³
Eenvoudig bereikbaar	Ja
Bevestigingswijze	• Genageld, geniet
Identificatiemethode	Vaststelling zonder monsternamen

- Zorg voor een veilig beheer. Vermijd het beschadigen van het asbestmateriaal. Controleer de toestand jaarlijks op wijzigingen.

- Eenvoudige handelingen: mag via doe-het-zelf of door werknemer(s) met opleidingsattest eenvoudige handelingen
Betreft een hechtgebonden toepassing met lichte verwerking. Dit verhoogt de kans op vezelvrijgave. De toepassing zorgvuldig verwijderen, zonder wijzigingen aan te brengen in de huidige toestand van het materiaal. De toepassing niet breken en/of beschadigen. Verwijder de toepassing a.d.h.v. eenvoudige handelingen met bijkomende maatregelen. Voorzie de nodige PBM's. Opgeleid personeel wordt aanbevolen.

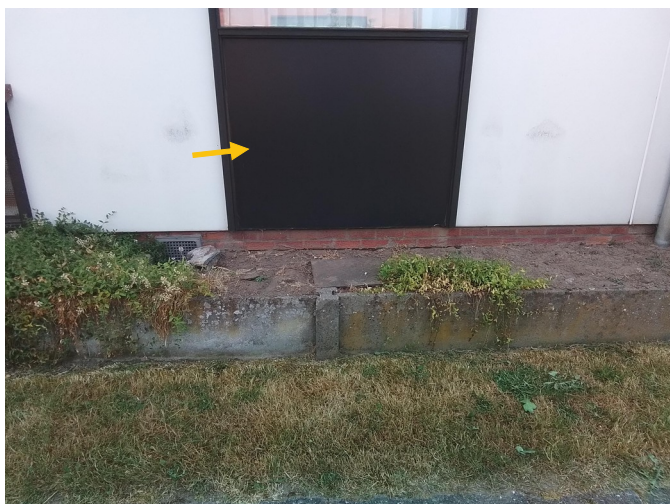
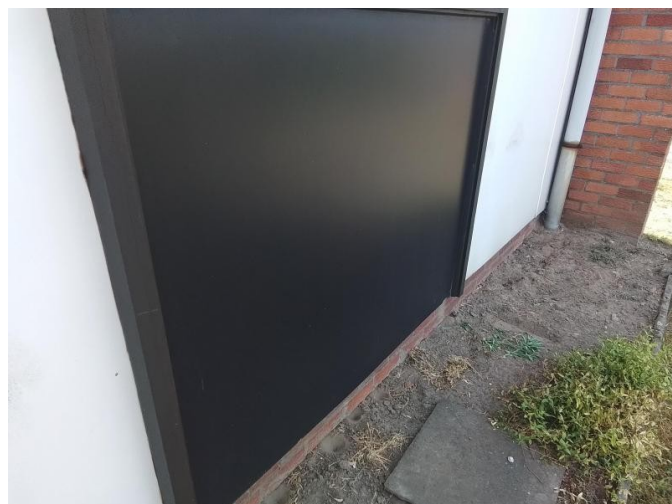
Het asbestmateriaal valt onder de mijlpaal van 2040.

Zorgvuldig beheren

Eindbeoordeling materiaalrisico	Laag materiaalrisico en/of verlaagde kans op vezelvrijgave
---------------------------------	--

Gebondenheid	Categorie 1: hechtgebonden in oorsprong
Asbestsoort (vezeltype)	Crocidoliet aanwezig
Asbestconcentratie	Laag (< 50%)
Afschermingsgraad van het gehele materiaal	Geheel of deels vrij aan de buitenlucht
Toestand van het materiaal	Licht beschadigd, licht verweerd. Intact materiaal type Pical – asbestboard of categorie III 'gebondenheid'

Beschrijving	Plaat onder raam
Omgeving	Buiten
Primaire drager	Wandopening verticaal (raam, deur, ...)
Asbestmateriaal	Plaat, paneel, tablet - Type Menuiserite
Bindmiddel van asbestmateriaal	Cement
Gebondenheid op basis van bindmiddel	Hecht
Hoeveelheid (oppervlakte - dikte - aantal)	• 1,50 m ² - 1,00 cm - 6 stuks
Totaal volume	0,09 m ³
Eenvoudig bereikbaar	Ja
Bevestigingswijze	• Geklemd • Genageld, geniet

- Zorg voor een veilig beheer. Vermijd het beschadigen van het asbestmateriaal. Controleer de toestand jaarlijks op wijzigingen.

- Eenvoudige handelingen: mag via doe-het-zelf of door werknemer(s) met opleidingsattest eenvoudige handelingen
Betreft een hechtgebonden toepassing met lichte verwerking. Dit verhoogt de kans op vezelvrijgave. De toepassing zorgvuldig verwijderen, zonder wijzigingen aan te brengen in de huidige toestand van het materiaal. De toepassing niet breken en/of beschadigen. Verwijder de toepassing a.d.h.v. eenvoudige handelingen met bijkomende maatregelen. Voorzie de nodige PBM's. Opgeleid personeel wordt aanbevolen.

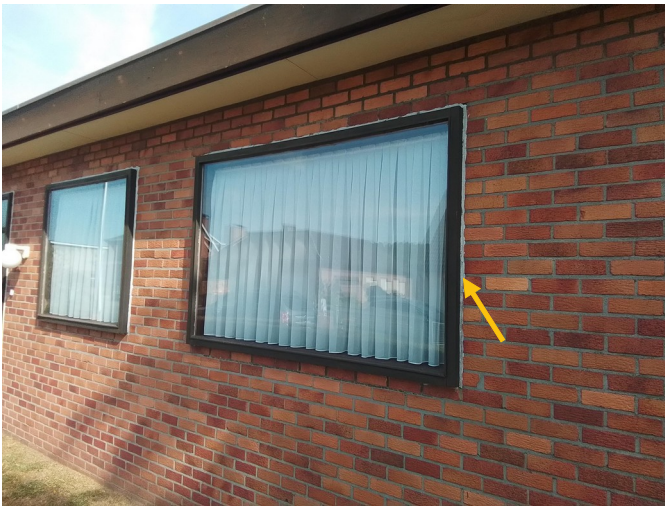
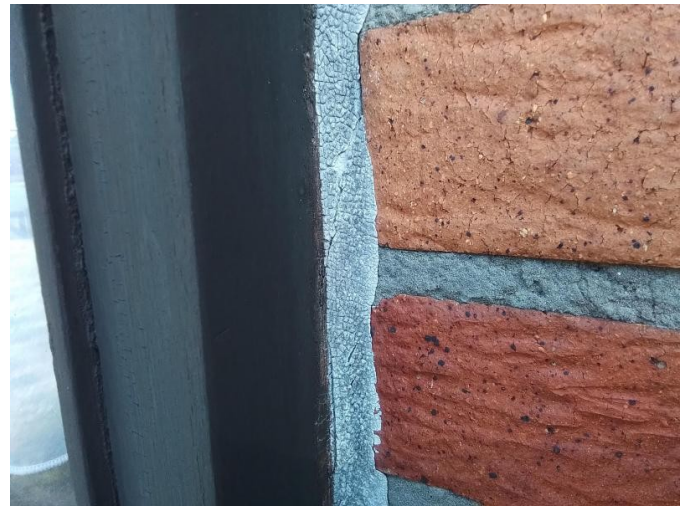
Het asbestmateriaal valt onder de mijlpaal van 2040.

Zorgvuldig beheren

Eindbeoordeling materiaalrisico	Laag materiaalrisico en/of verlaagde kans op vezelvrijgave
---------------------------------	--

Gebondenheid	Categorie 1: hechtgebonden in oorsprong
Asbestsoort (vezeltype)	Amfibool aanwezig, uitgezonderd crocidoliet
Asbestconcentratie	Laag (< 50%)
Afschermingsgraad van het gehele materiaal	Geheel of deels vrij aan de buitenlucht
Toestand van het materiaal	Licht beschadigd, licht verweerd. Intact materiaal type Pical – asbestboard of categorie III 'gebondenheid'

Beschrijving	Kit ramen en deur vooraan
Omgeving	Buiten
Primaire drager	Wandopening verticaal (raam, deur, ...)
Asbestmateriaal	In-situ afwerkingslagen - Pasta, stopverf, voegsel, stopsel, vulsel, mastiek, kitten, ...
Bindmiddel van asbestmateriaal	Kitten, mastiek, pasta
Gebondenheid op basis van bindmiddel	Hecht
Hoeveelheid (gewicht - aantal)	• 5,00 kg - 4 stuks
Totaal gewicht	20,00 kg
Eenvoudig bereikbaar	Ja
Bevestigingswijze	• Verlijmd, ingegoten, versmeerd

- Zorg voor een veilig beheer. Vermijd het beschadigen van het asbestmateriaal. Controleer de toestand jaarlijks op wijzigingen.

- Eenvoudige handelingen: mag via doe-het-zelf of door werknemer(s) met opleidingsattest eenvoudige handelingen
Betreft een hechtgebonden toepassing met lichte verwerking. Dit verhoogt de kans op vezelvrijgave. De toepassing zorgvuldig verwijderen, zonder wijzigingen aan te brengen in de huidige toestand van het materiaal. De toepassing niet breken en/of beschadigen. Verwijder de toepassing a.d.h.v. eenvoudige handelingen met bijkomende maatregelen. Voorzie de nodige PBM's. Opgeleid personeel wordt aanbevolen.

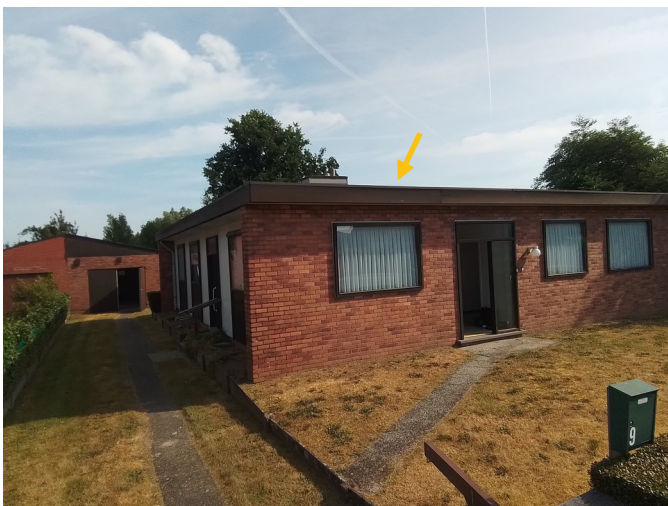
Identificatiemethode	Redelijk vermoeden
Primaire drager	Plat dak
(Asbest)materiaal	Dak- en gevelbekleding - Roofing
Bindmiddel	Bitumen (roofing, teer, asfalt)
Gebondenheid bindmiddel	Hecht

Verder onderzoek naar onderliggende lagen aangeraden bij werken/sloop.

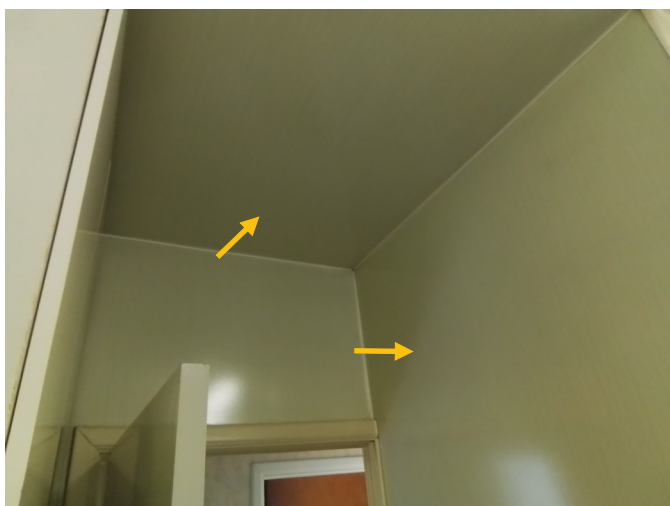
Er is geen pleisterwerk vastgesteld aan het plafond en de wanden. Prefabelementen gebruikt voor wanden en plafond.

Identificatiemethode	Vaststelling & expertise (niet-asbestverdacht)
----------------------	--

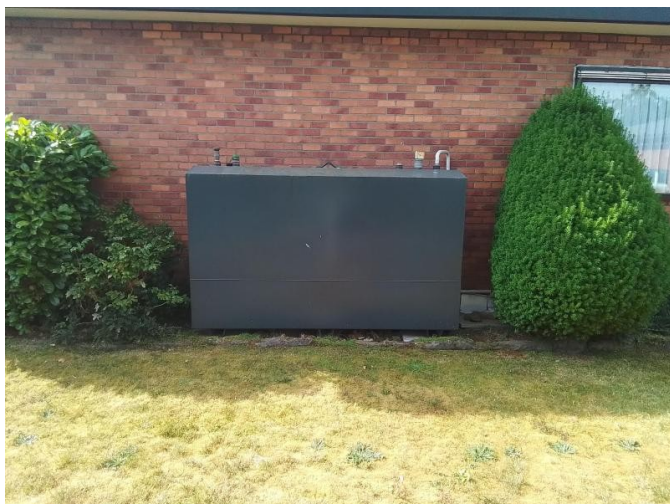
Identificatiemethode	Redelijk vermoeden
Primaire drager	HVAC infrastructuur en uitrusting

Verder onderzoek aangeraden bij werken/sloop.

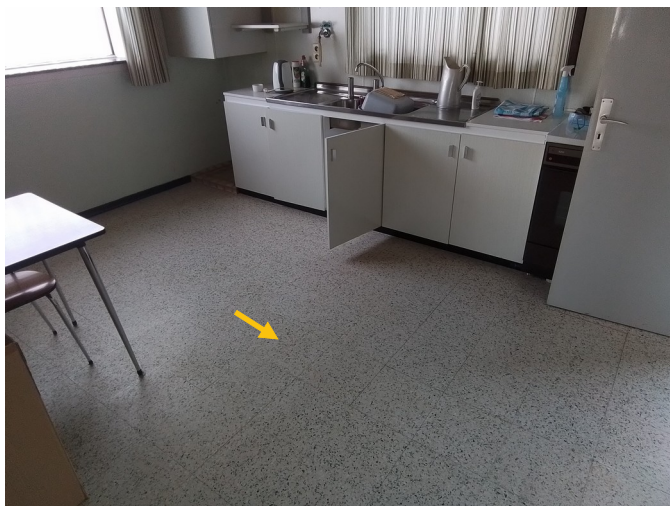
Identificatiemethode	Redelijk vermoeden
Primaire drager	Vloer
(Asbest)materiaal	In-situ afwerkingslagen - Lijmlaag
Bindmiddel	Cement
Gebondenheid bindmiddel	Hecht

Verder onderzoek verrichten naar de samenstelling van de smeer- en/of lijmlaag achter de verschillende soorten keramische tegels. Dit bij renovatie en/of sloop.
