Asbestinventarisatetest

Gentstraat 90, 9170 Sint-Gillis-Waas

Attestnummer : 20240314-000012.000

Uitgegeven op : 14.03.2024

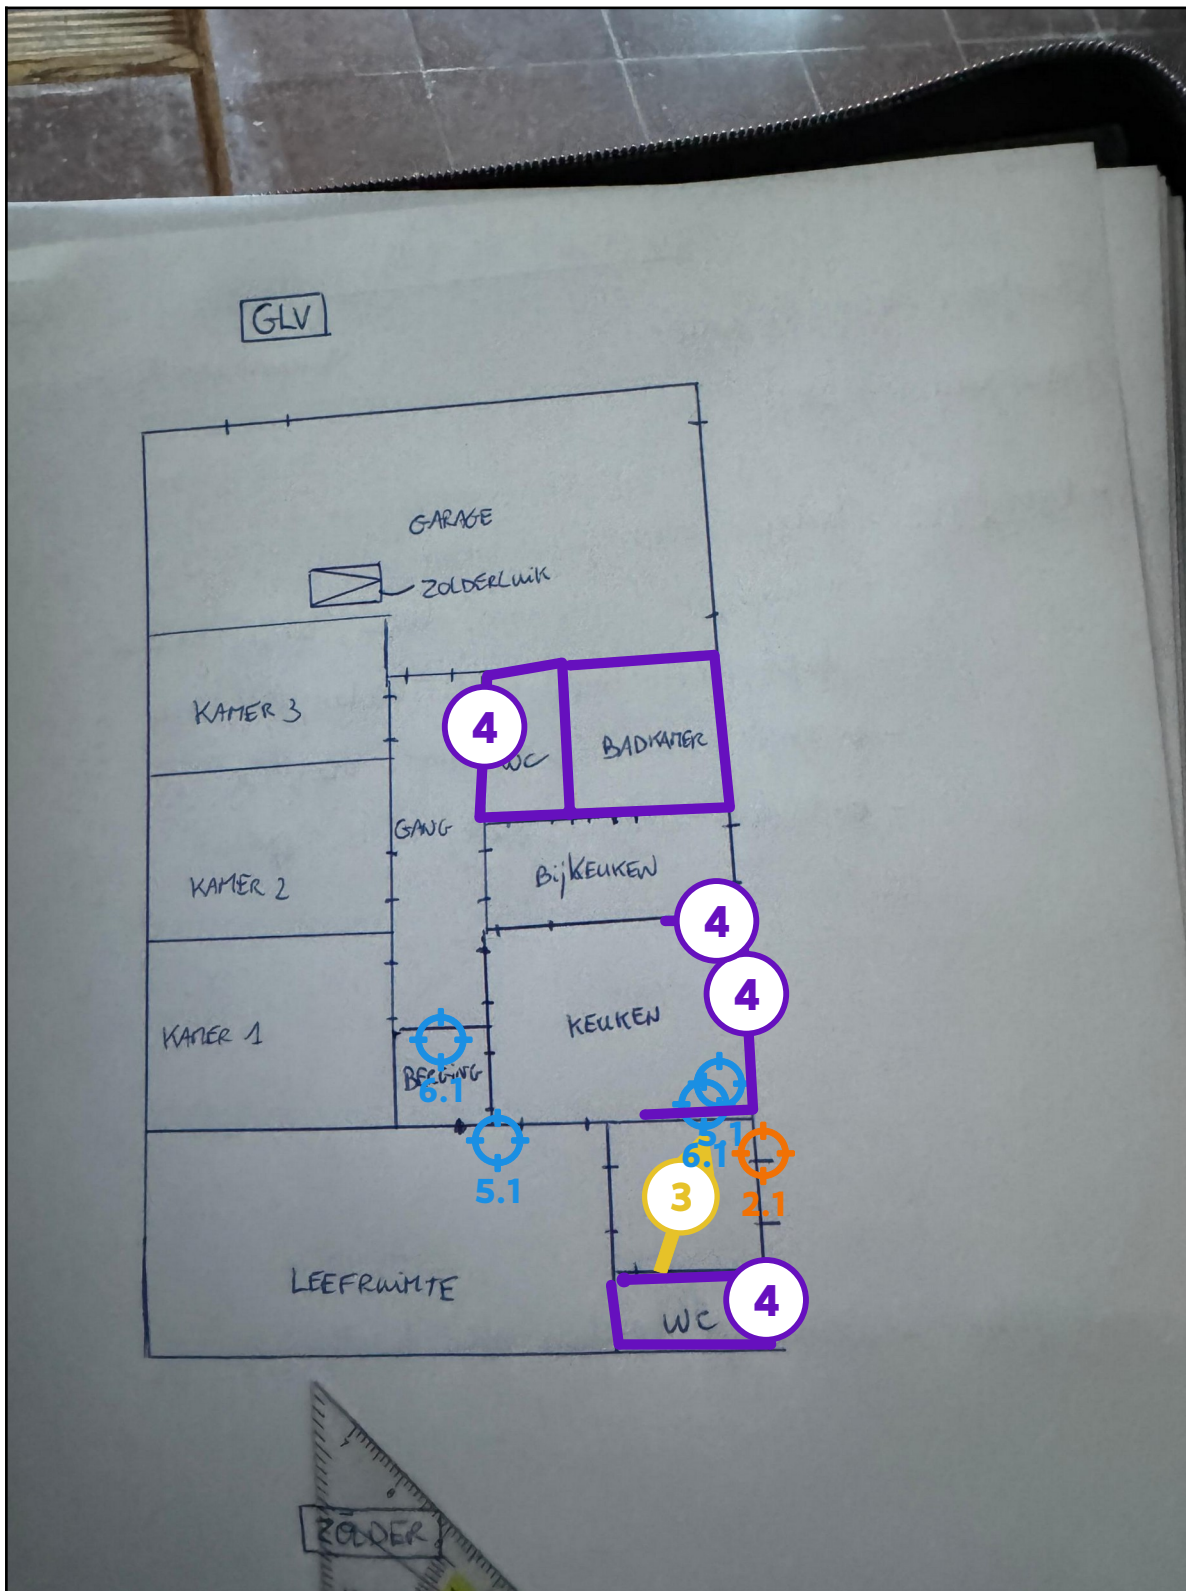
Plan 1.1: GLV

2. Mastiek ramen	Asbestmateriaal	Verwijderen
2.1 Code: VDBU 240311-01	Puntmonster	-
3. Bakeliet zekeringskast inkom	Asbestmateriaal	Zorgvuldig beheren
4. Tegellijm wandtegels	Advies	-
5. Plafondpleister	Geen asbest	-
5.1 Code: VDBU 240311-02	Mengmonster	-
6. Muurpleister	Geen asbest	-
6.1 Code: VDBU 240311-03	Mengmonster	-

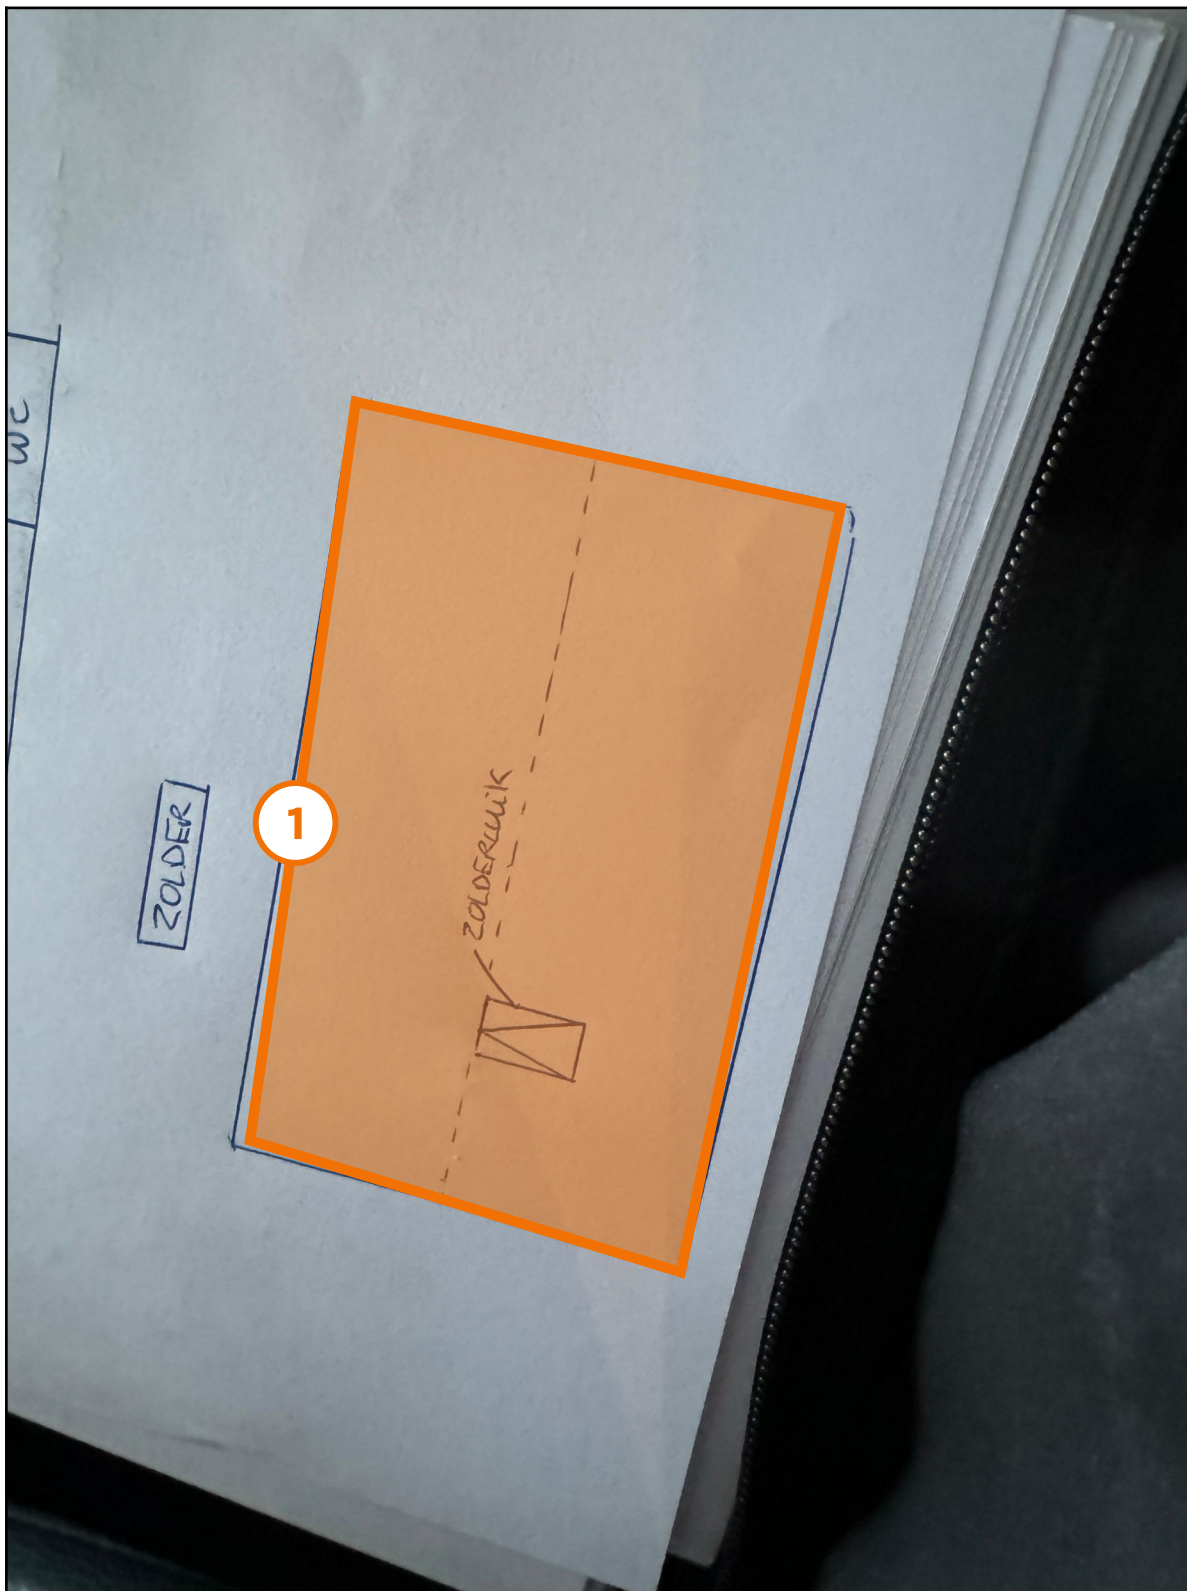
Plan 1.2: Zolder

1. Onderdak hellend dak	Asbestmateriaal	Verwijderen
-------------------------	-----------------	-----------------------------

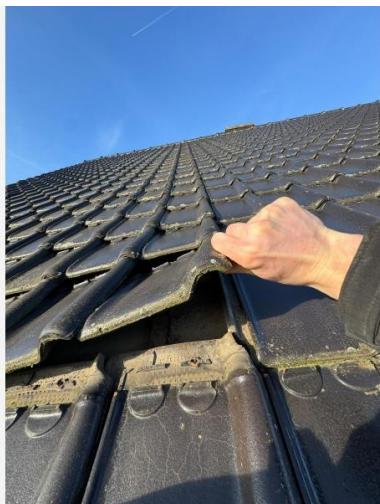
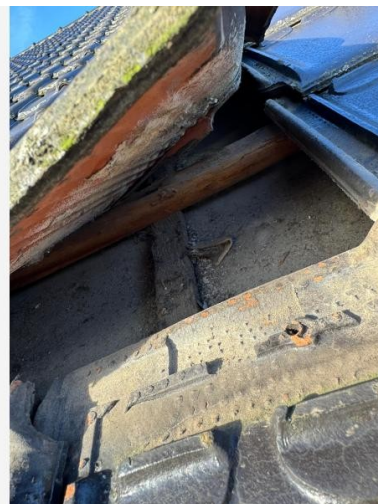
Het asbestmateriaal valt onder de mijlpaal van 2034.

Eindbeoordeling materiaalrisico	Zeer laag materiaalrisico en/of zeer lage kans op vezelvrijgave
---------------------------------	---

Gebondenheid	Categorie 1: hechtgebonden in oorsprong
Asbestsoort (vezeltype)	Crocidoliet aanwezig
Asbestconcentratie	Laag (< 50%)
Afschermingsgraad van het gehele materiaal	Stootvaste afscherming of omkasting
Toestand van het materiaal	Licht beschadigd, licht verweerd. Intact materiaal type Pical – asbestboard of categorie III 'gebondenheid'

Beschrijving	Onderdak hellend dak
Omgeving	Grenst aan binnen- en buitenlucht
Primaire drager	Schuin dak
Asbestmateriaal	Dak- en gevelbekleding - Plaat
Bindmiddel van asbestmateriaal	Cement
Gebondenheid op basis van bindmiddel	Hecht
Hoeveelheid (oppervlakte - dikte - aantal)	• 270,00 m ² - 0,50 cm - 1 stuk
Totaal volume	1,35 m ³
Eenvoudig bereikbaar	Ja
Bevestigingswijze	• Genageld, geniet
Identificatiemethode	Vaststelling zonder monsternamen

Verwijderen

- Eenvoudige handelingen: enkel door erkend asbestverwijderaar
Laten verwijderen door een dakwerker met de juiste certificaten bij de renovatie van het hellend dak

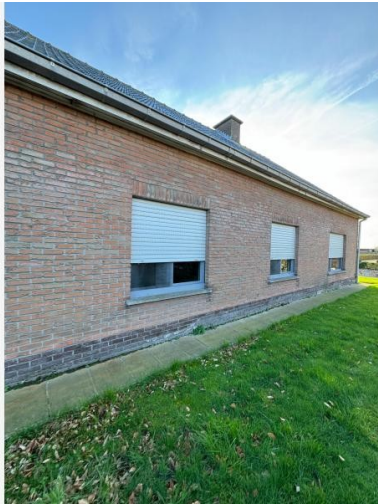
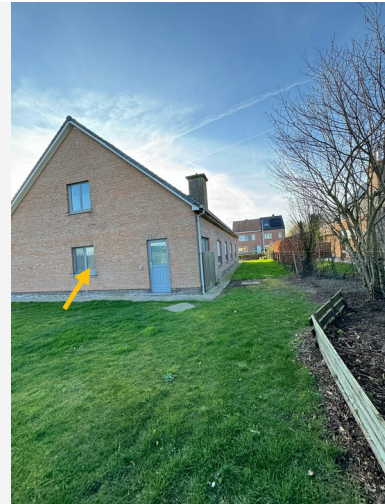
Het asbestmateriaal valt onder de mijlpaal van 2040.

Eindbeoordeling materiaalrisico	Verhoogd materiaalrisico en/of verhoogde kans op vezelvrijgave
---------------------------------	--

Gebondenheid	Categorie 1: hechtgebonden in oorsprong
Asbestsoort (vezeltype)	Alleen chrysotiel
Asbestconcentratie	Laag (< 50%)
Afschermingsgraad van het gehele materiaal	Geheel of deels vrij aan de buitenlucht
Toestand van het materiaal	Matig beschadigd, matig verweerd

#	Type	Referentie	Resultaat
2.1	Puntmonster	VDBU 240311-01	Chrysotiel

Beschrijving	Mastiek ramen
Omgeving	Buiten
Primaire drager	Wandopening verticaal (raam, deur, ...)
Asbestmateriaal	In-situ afwerkingslagen - Pasta, stopverf, voegsel, stopsel, vulsel, mastiek, kitten, ...
Bindmiddel van asbestmateriaal	Kitten, mastiek, pasta
Gebondenheid op basis van bindmiddel	Hecht
Hoeveelheid (gewicht - aantal)	• 5,00 kg - 1 stuk

Verwijderen

- Eenvoudige handelingen: enkel door erkend asbestverwijderaar
Laten verwijderen bij een renovatie van de ramen door een aannemer met de juiste attesten om dit te mogen verwijderen.

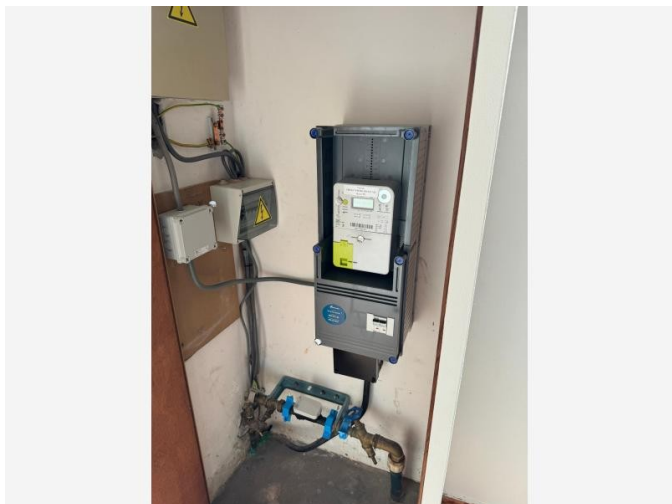
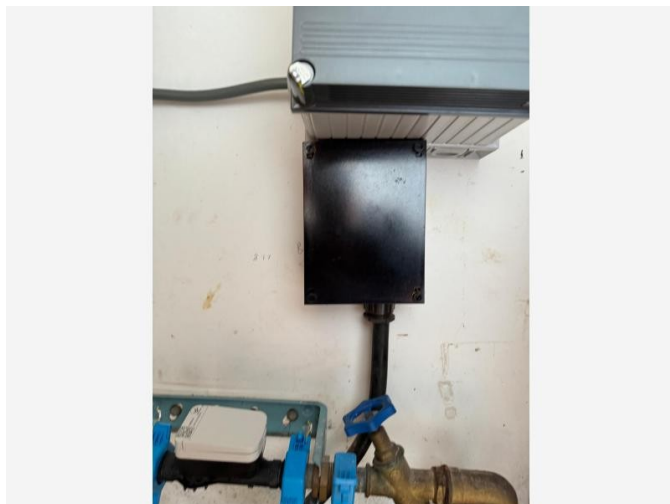
Het asbestmateriaal valt onder de mijlpaal van 2040.

Eindbeoordeling materiaalisico	Laag materiaalisico en/of verlaagde kans op vezelvrijgave
--------------------------------	---

Gebondenheid	Categorie 1: hechtgebonden in oorsprong
Asbestsoort (vezeltype)	Crocidoliet aanwezig
Asbestconcentratie	Laag (< 50%)
Afschermingsgraad van het gehele materiaal	Geheel of deels (ook) vrij aan de binnenlucht
Toestand van het materiaal	Onbeschadigd, niet verweerd

Beschrijving	Bakeliet zekeringskast inkom
Omgeving	Binnen
Primaire drager	Communicatie en elektrische infrastructuur en uitrusting
Asbestmateriaal	Plaat, paneel, tablet - Type Bakeliet
Bindmiddel van asbestmateriaal	Kunststof of -hars
Gebondenheid op basis van bindmiddel	Hecht
Hoeveelheid (oppervlakte - dikte - aantal)	• 0,02 m ² - 10,00 cm - 1 stuk
Totaal volume	0,002 m ³
Eenvoudig bereikbaar	Ja
Bevestigingswijze	• Geschroefd
Identificatiemethode	Vaststelling zonder monsternamen

Zorgvuldig beheren

- Eenvoudige handelingen: enkel door erkend asbestverwijderaar
Laten verwijderen door de netbeheerder bij de aanpassing van de teller

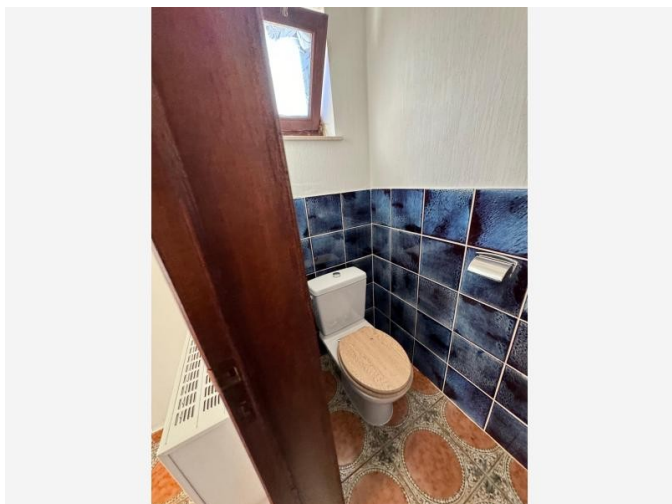
Vrije foto

De tegellijm van de wandtegels in de keuken, WC en badkamer kon niet getest worden op de aanwezigheid van asbestvezels binnen het niet-destructief onderzoek

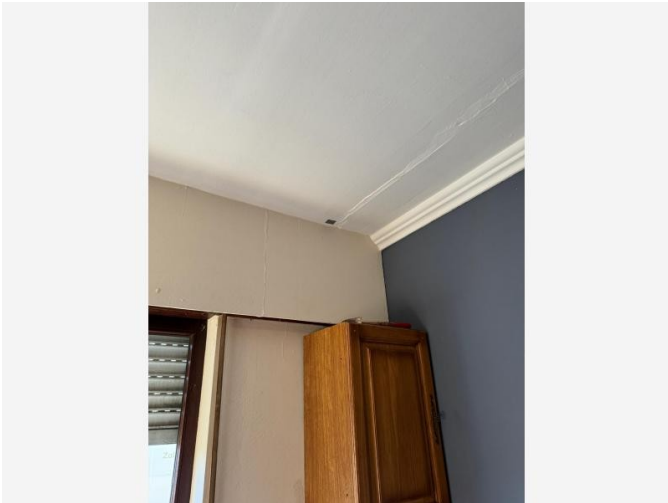
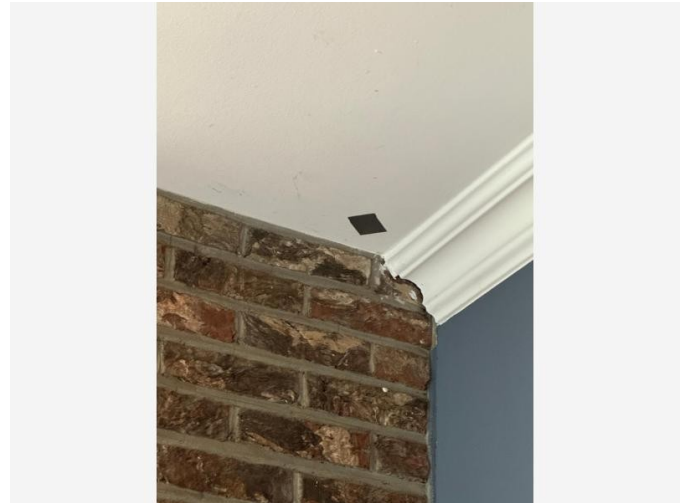
Geen asbest

#	Type	Referentie	Resultaat
5.1	Mengmonster	VDBU 240311-02	Geen asbest

Beschrijving	Plafondpleister
Omgeving	Binnen
Primaire drager	Plafond
Bindmiddel van materiaal	Gips - kalk

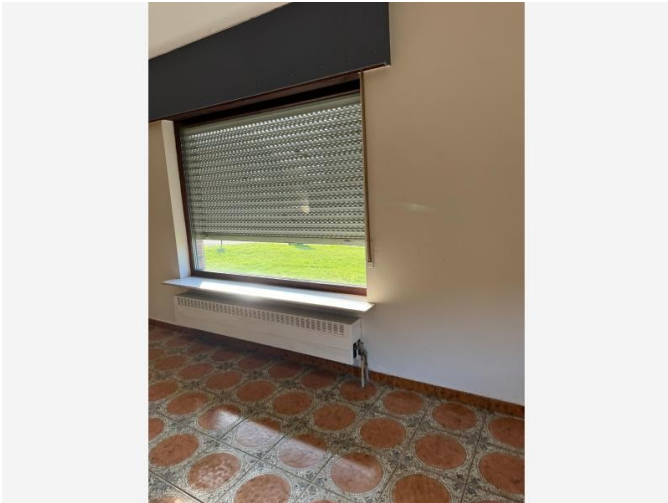
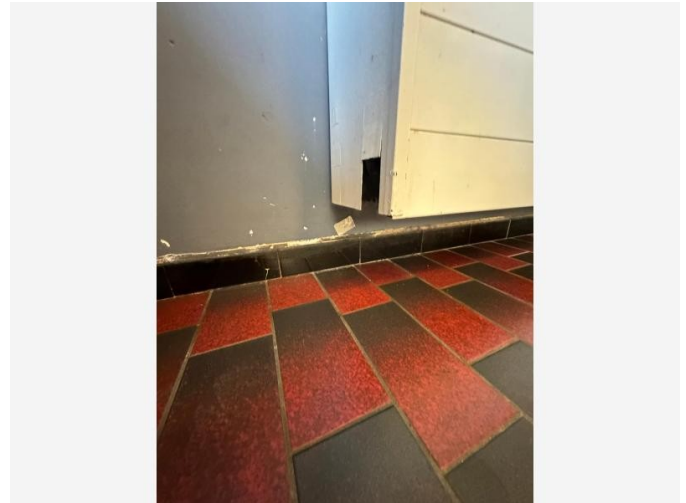
Geen asbest

#	Type	Referentie	Resultaat
6.1	Mengmonster	VDBU 240311-03	Geen asbest

Beschrijving	Muurpleister
Omgeving	Binnen
Primaire drager	Binnenwand
Bindmiddel van materiaal	Gips - kalk
