# Asbestinventarisatattest

Hendrik Heymanplein 36, 9100 Sint-Niklaas

Attestnummer : 20250107-000105.000

Uitgegeven op : 07.01.2025

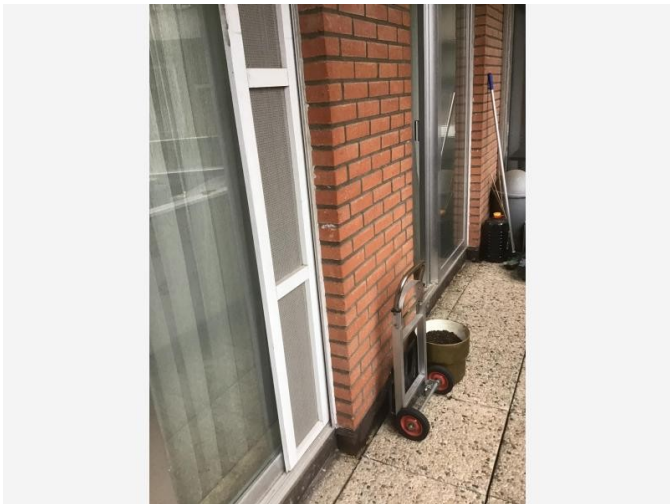
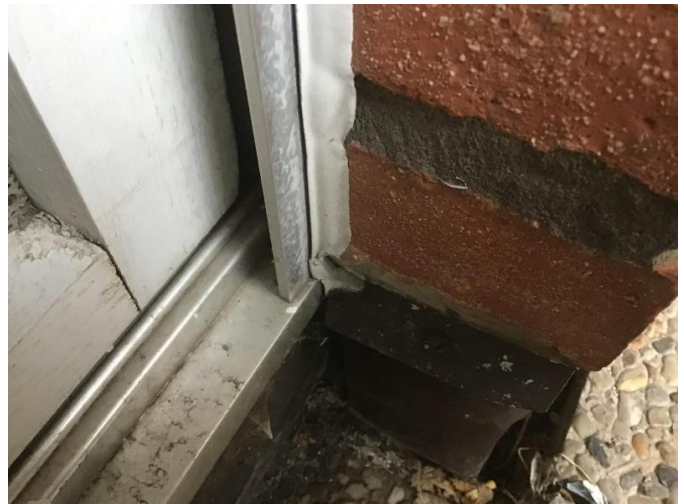
Het asbestmateriaal valt onder de mijlpaal van 2040.

| Eindbeoordeling materiaalarisico | Laag materiaalarisico en/of verlaagde kans op vezelvrijgave |

| Asbestsoort (vezeltype) | Alleen chrysotiel |
| Toestand van het materiaal | Licht beschadigd, licht verweerd. Intact calciumsilicaatmateriaal of categorie III 'gebondenheid' |

| Beschrijving | Tussen gevel/raam - mastiek |

- Zorg voor een veilig beheer. Vermijd het beschadigen van het asbestmateriaal. Controleer de toestand jaarlijks op wijzigingen.

- Eenvoudige handelingen: mag via doe-het-zelf of door werknemer(s) met opleidingsattest eenvoudige handelingen  
We raden aan om de asbesthoudende mastiek tussen gevel/raam te laten verwijderen door een firma met een opleidingsattest eenvoudige handelingen. U mag, in principe, ongeacht beschadigingen of vrije asbestvezels, deze asbesthoudende toepassing ook zelf verwijderen met inachtneming van de nodige veiligheidsmaatregelen om Uzelf en uw omgeving te beschermen. Een beschadigde asbesthoudende toepassing in slechte staat kan makkelijk verder breken of vergruizen. Er komen dan schadelijke asbestvezels vrij die ingeademd kunnen worden.

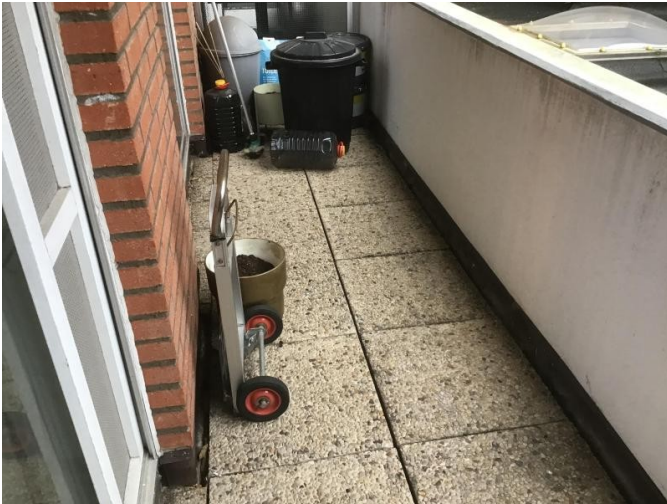
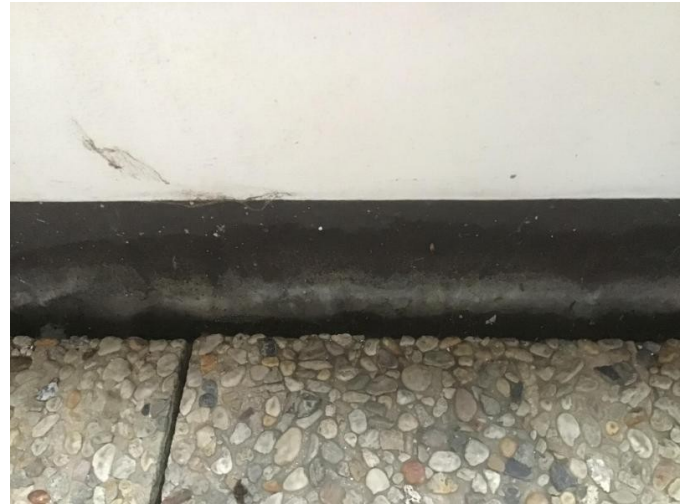
Het asbestmateriaal valt onder de mijlpaal van 2040.

| Eindbeoordeling materiaalisico | Laag materiaalisico en/of verlaagde kans op vezelvrijgave |

| Toestand van het materiaal | Licht beschadigd, licht verweerd. Intact calciumsilicaatmateriaal of categorie III 'gebondenheid' |

| Beschrijving | Terras 3/1 - roofing |

- Zorg voor een veilig beheer. Vermijd het beschadigen van het asbestmateriaal. Controleer de toestand jaarlijks op wijzigingen.

- Eenvoudige handelingen: mag via doe-het-zelf of door werknemer(s) met opleidingsattest eenvoudige handelingen  
De roofing op de terrassen behoort tot de gemeenschappelijke delen. De gemeenschappelijke delen maken geen onderdeel uit van dit attest. In de periode dat deze appartementen werden gebouwd, werd mogelijk asbestverdachte roofing gebruikt.

Indien bij werken de roofing zou verwijderd worden, dient er met de nodige zorg te worden omgesprongen en bemonsterd te worden.

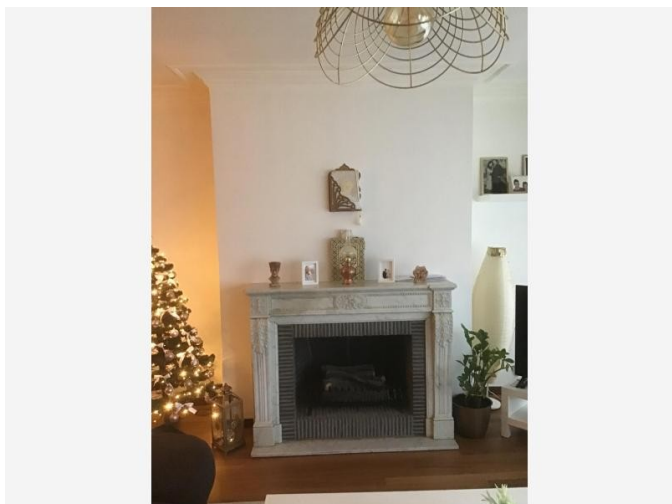
Situeringsfoto

**Reden:** Het te onderzoeken materiaal situeert zich hoger dan 3,50 m te rekenen vanaf een veilige ondergrond

**Uitleg van de asbestdeskundige:** De binnenkant van de schouw is niet inspecteerbaar. In de periode dat deze woning werd gebouwd, werd mogelijks een asbesthoudend rookgaskanaal of een asbesthoudende beplating gebruikt aan de binnenzijde. Indien bij werken asbestverdachte toepassingen inspecteerbaar zijn, dienen ze alsnog onderzocht te worden door een asbestdeskundige.

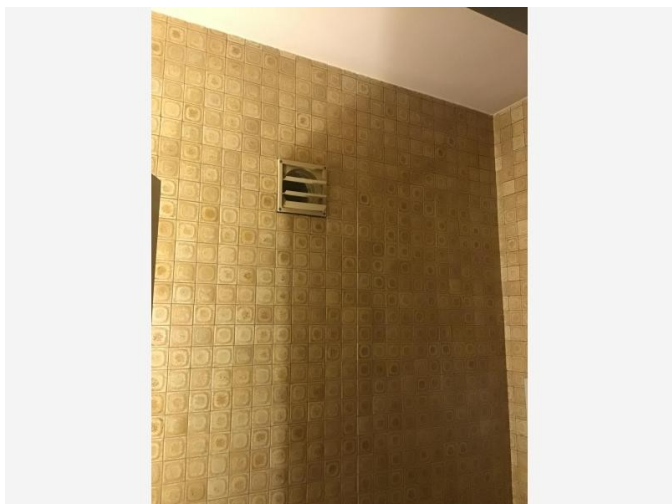
Vrije foto

Het verluchtungskanaal in de toilet behoort tot de gemeenschappelijke delen. De gemeenschappelijke delen maken geen onderdeel uit van dit attest. In de periode dat deze appartementen werden gebouwd, werd mogelijk asbesthoudend materiaal gebruikt.

Indien bij werken het verluchtungskanaal zou verwijderd worden, dient er met de nodige zorg te worden omgesprongen en bemonsterd te worden.

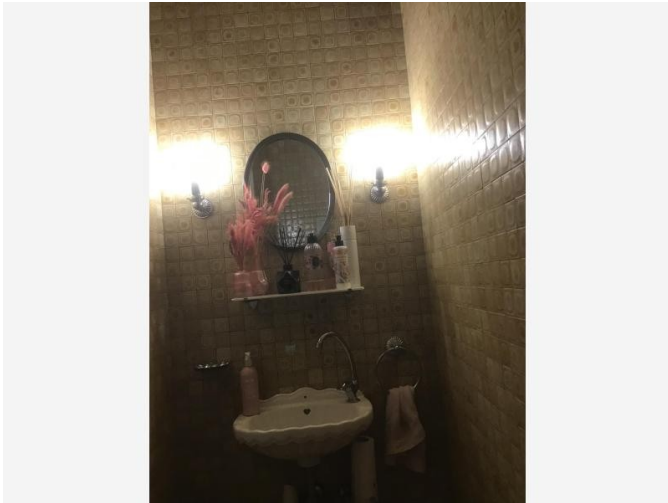
Vrije foto

De muurtegels waren in goede staat en er was geen beschadiging vast te stellen.

In de periode dat deze woning werd gebouwd, werd frequent asbestverdachte tegellijm gebruikt.

Indien bij werken de tegels zouden verwijderd worden, dient er met de nodige zorg te worden mee omgesprongen en

dient u ons alsnog te contacteren voor een staalname.

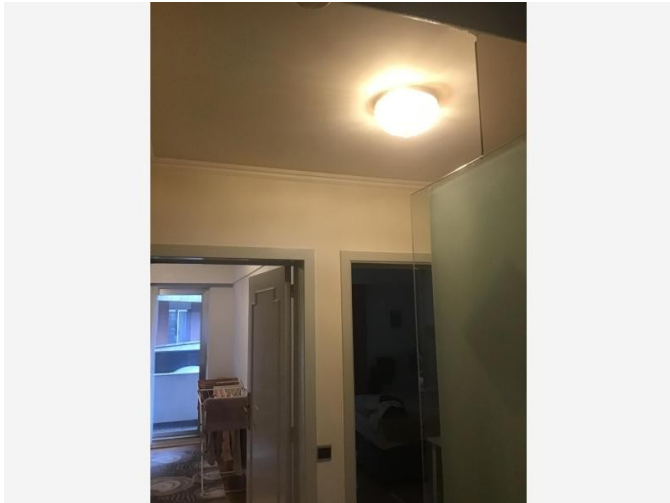
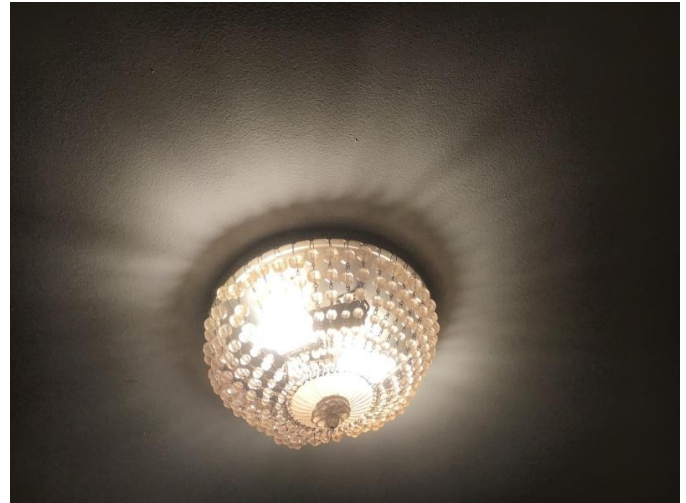
## Fiche 6: Pleisterwerk plafonds

Geen asbest

| # | Type | Referentie | Resultaat |
|---|---|---|---|
| 6.1 | Mengmonster | MM02 | Geen asbest |

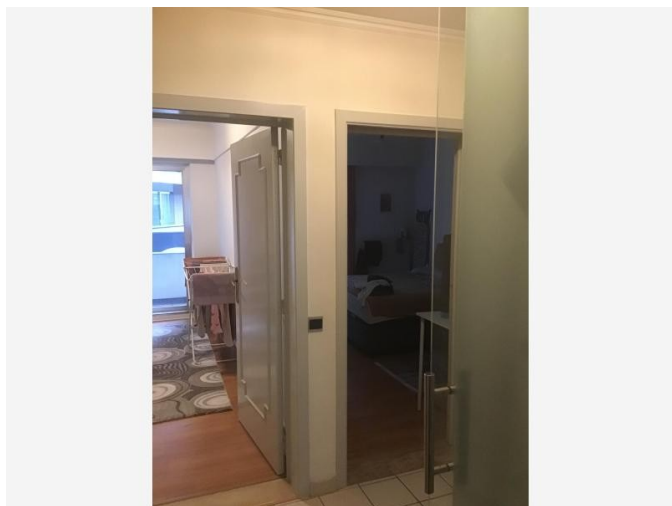
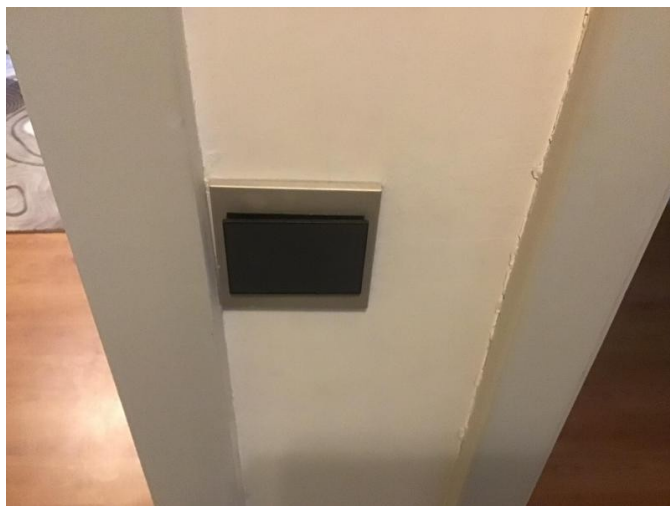
## Fiche 7: Pleisterwerk muren

Geen asbest

| # | Type | Referentie | Resultaat |
|---|---|---|---|
| 7.1 | Mengmonster | MM01 | Geen asbest |
