# Asbestinventarisatetest

Hofstraat 30, 9100 Sint-Niklaas

Attestnummer : 20250107-000113.000

Uitgegeven op : 07.01.2025

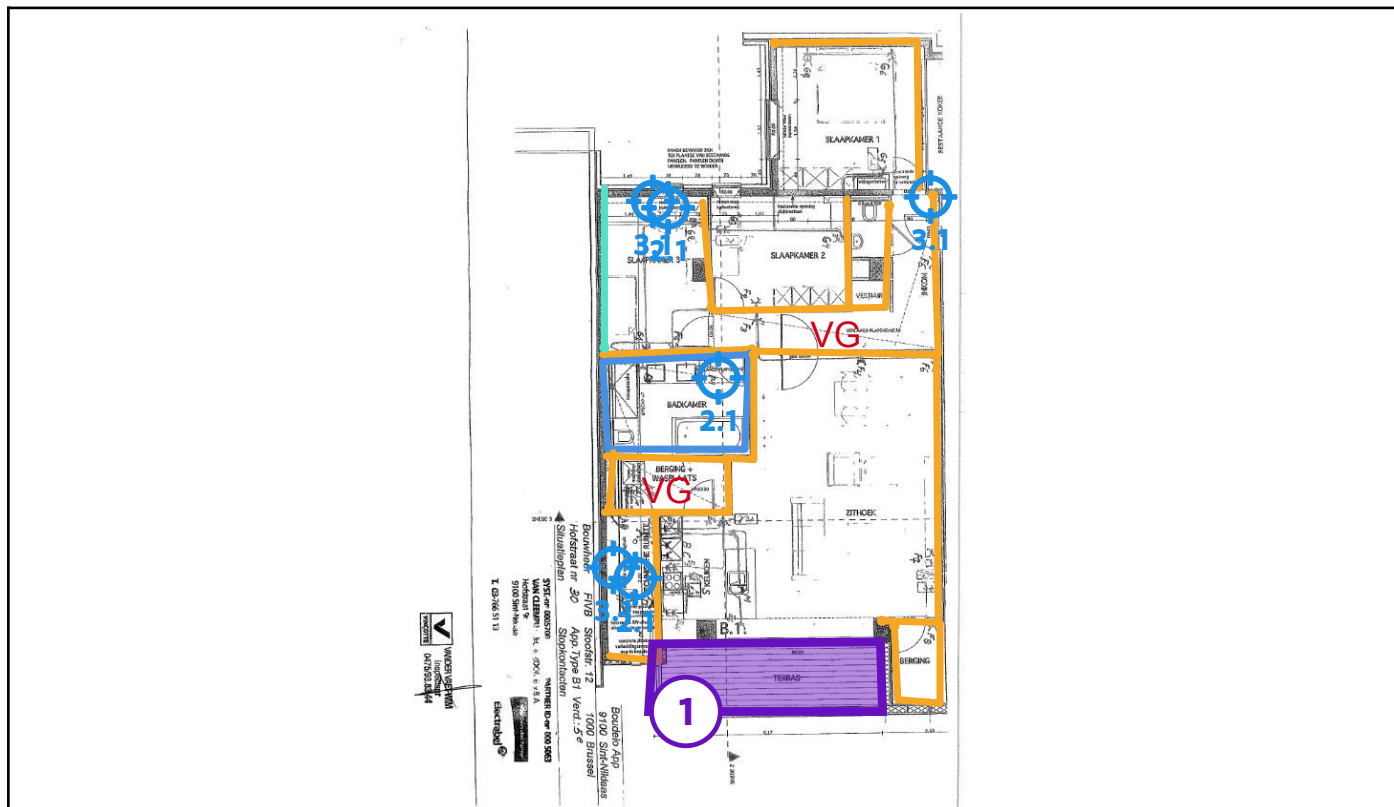
## Plan 1.2: Appartement

| Beschrijving | Type | Actie |
|---|---|---|
| 1. Terras -roofing | Advies | - |
| 2. Pleisterwerk plafonds | Geen asbest | - |
| 3. Pleisterwerk muren | Geen asbest | - |

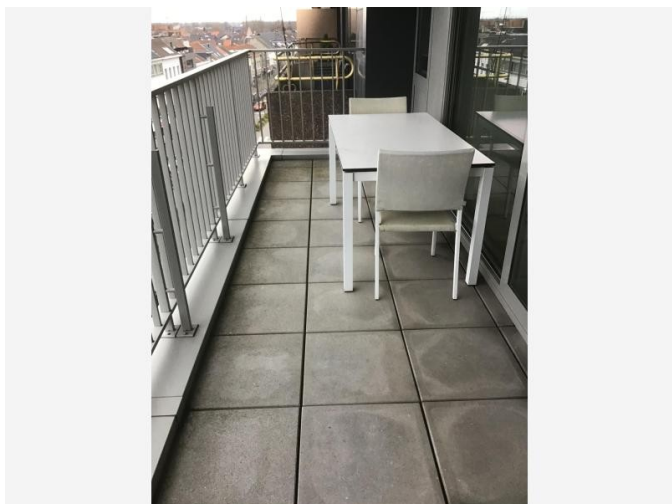
| Fiche 1: Terras -roofing..... | 14 |

De roofing op het terras behoort tot de gemeenschappelijke delen. De gemeenschappelijke delen maken geen onderdeel uit van dit attest.

In de periode dat deze appartementen werden gebouwd, werd mogelijk asbestverdachte roofing gebruikt.

Indien bij werken de roofing zou verwijderd worden, dient er met de nodige zorg te worden omgesprongen en bemonsterd te worden.

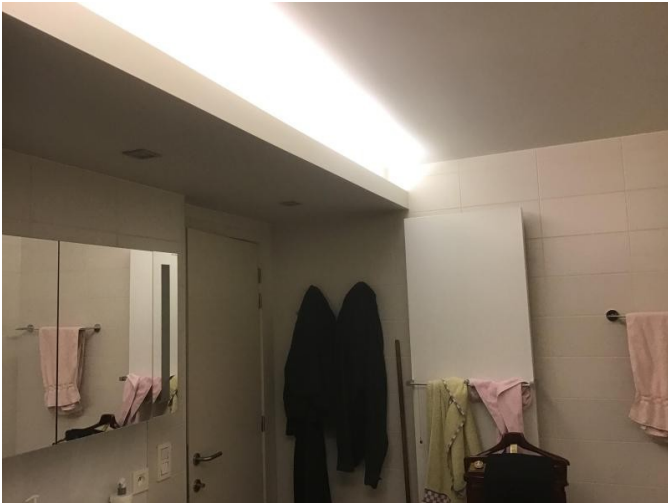
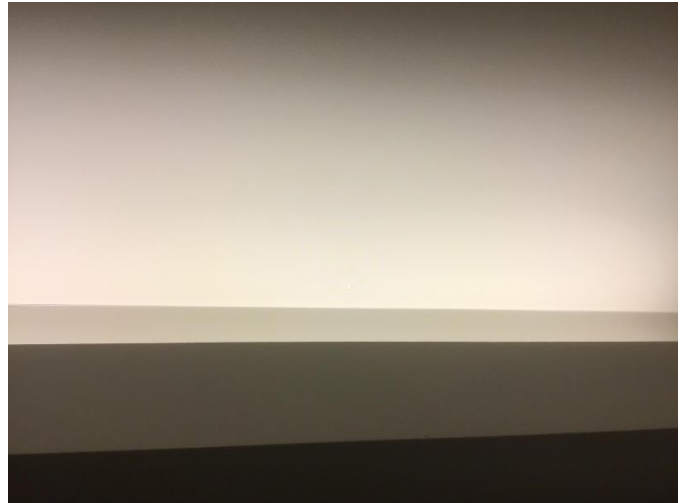
## Fiche 2: Pleisterwerk plafonds

### Conclusie

Geen asbest

| # | Type | Referentie | Resultaat |
|---|---|---|---|
| 2.1 | Mengmonster | MM02 | Geen asbest |

| Opmerking | Stooklokaal : CV-ketel hangt in de berging<br>De hoeveelheid is een inschatting. |

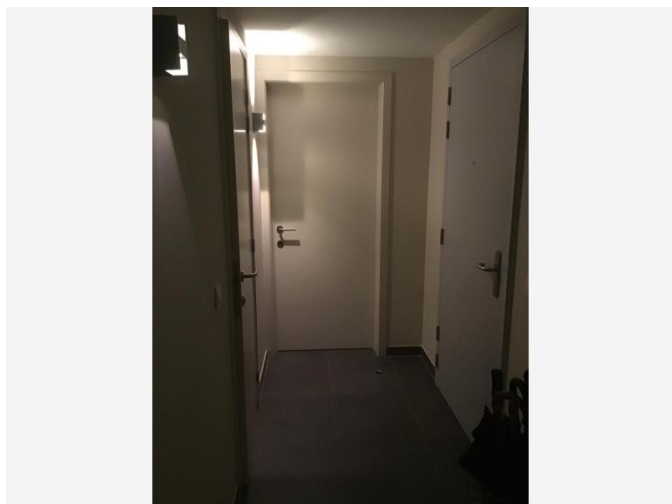
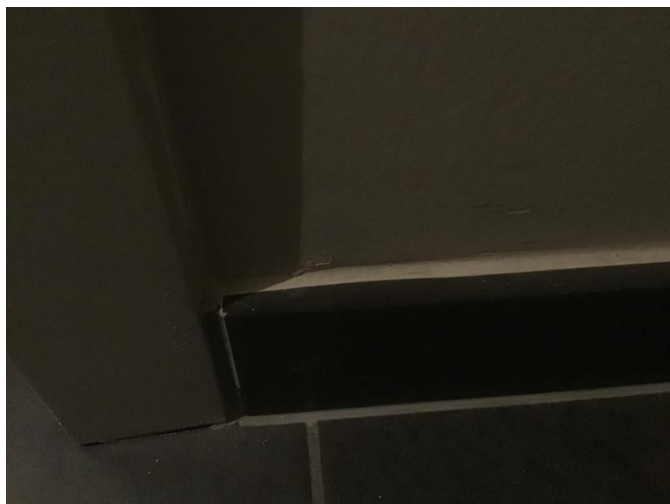
## Fiche 3: Pleisterwerk muren

### Conclusie

Geen asbest

| # | Type | Referentie | Resultaat |
|---|---|---|---|
| 3.1 | Mengmonster | MM01 | Geen asbest |

| Opmerking | <p>Natte ruimten : keuken - beplating, badkamer - volledig betegeld</p> <p>Stooklokaal : CV-ketel hangt in de berging</p> <p>Een destructief onderzoek is aan te raden bij grondige verbouwingswerken, om eventuele pleisterwerken en/of cementering, mogelijks achter de wanden en achter de tegels te bemonsteren. Dit behoort momenteel niet tot onze taak in deze opdracht.</p> <p>De hoeveelheid is een inschatting.</p> |
