# Asbestinventarisatattest

Vijfstraten 150, 9100 Sint-Niklaas

Attestnummer : 20250219-000036.001

Uitgegeven op : 19.02.2025

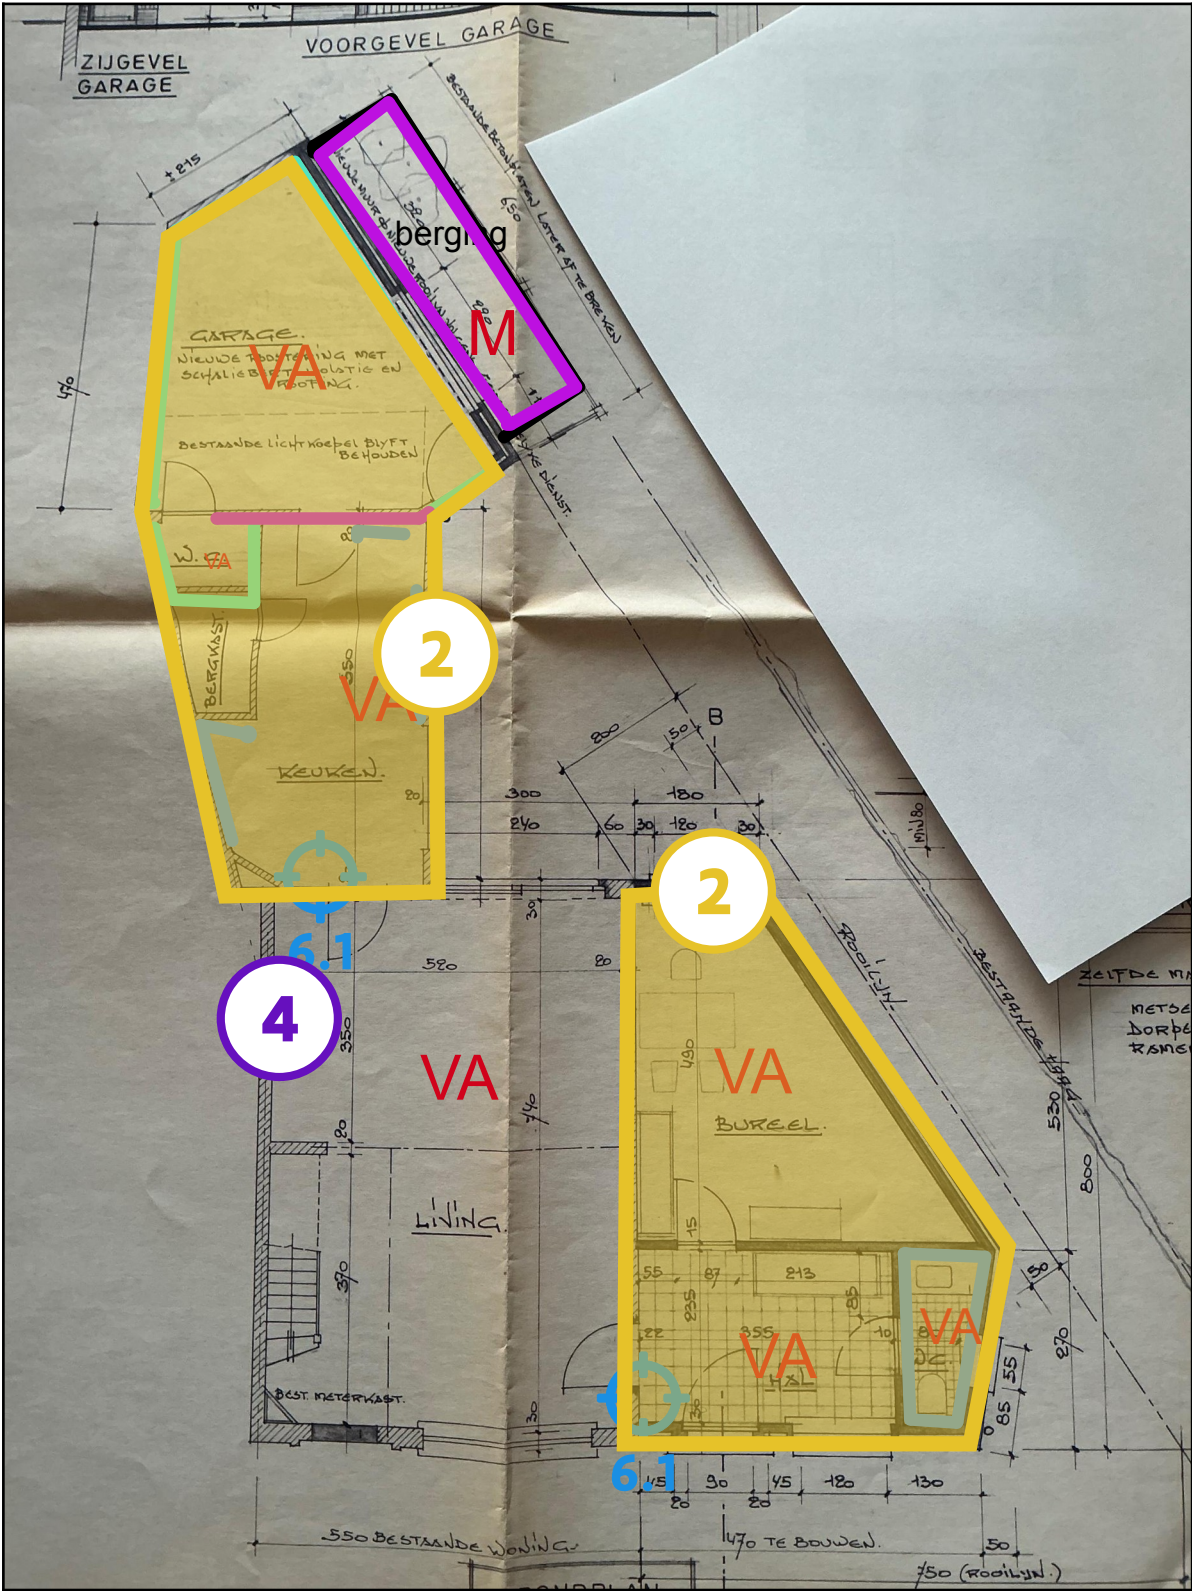
# Plan 1.2: Gelijkvloers

| 2. Platte daken - roofing | Asbestmateriaal | Zorgvuldig beheren |
| 4. Living - schouw | Beperking | - |
| 6. Pleisterwerk muren | Geen asbest | - |

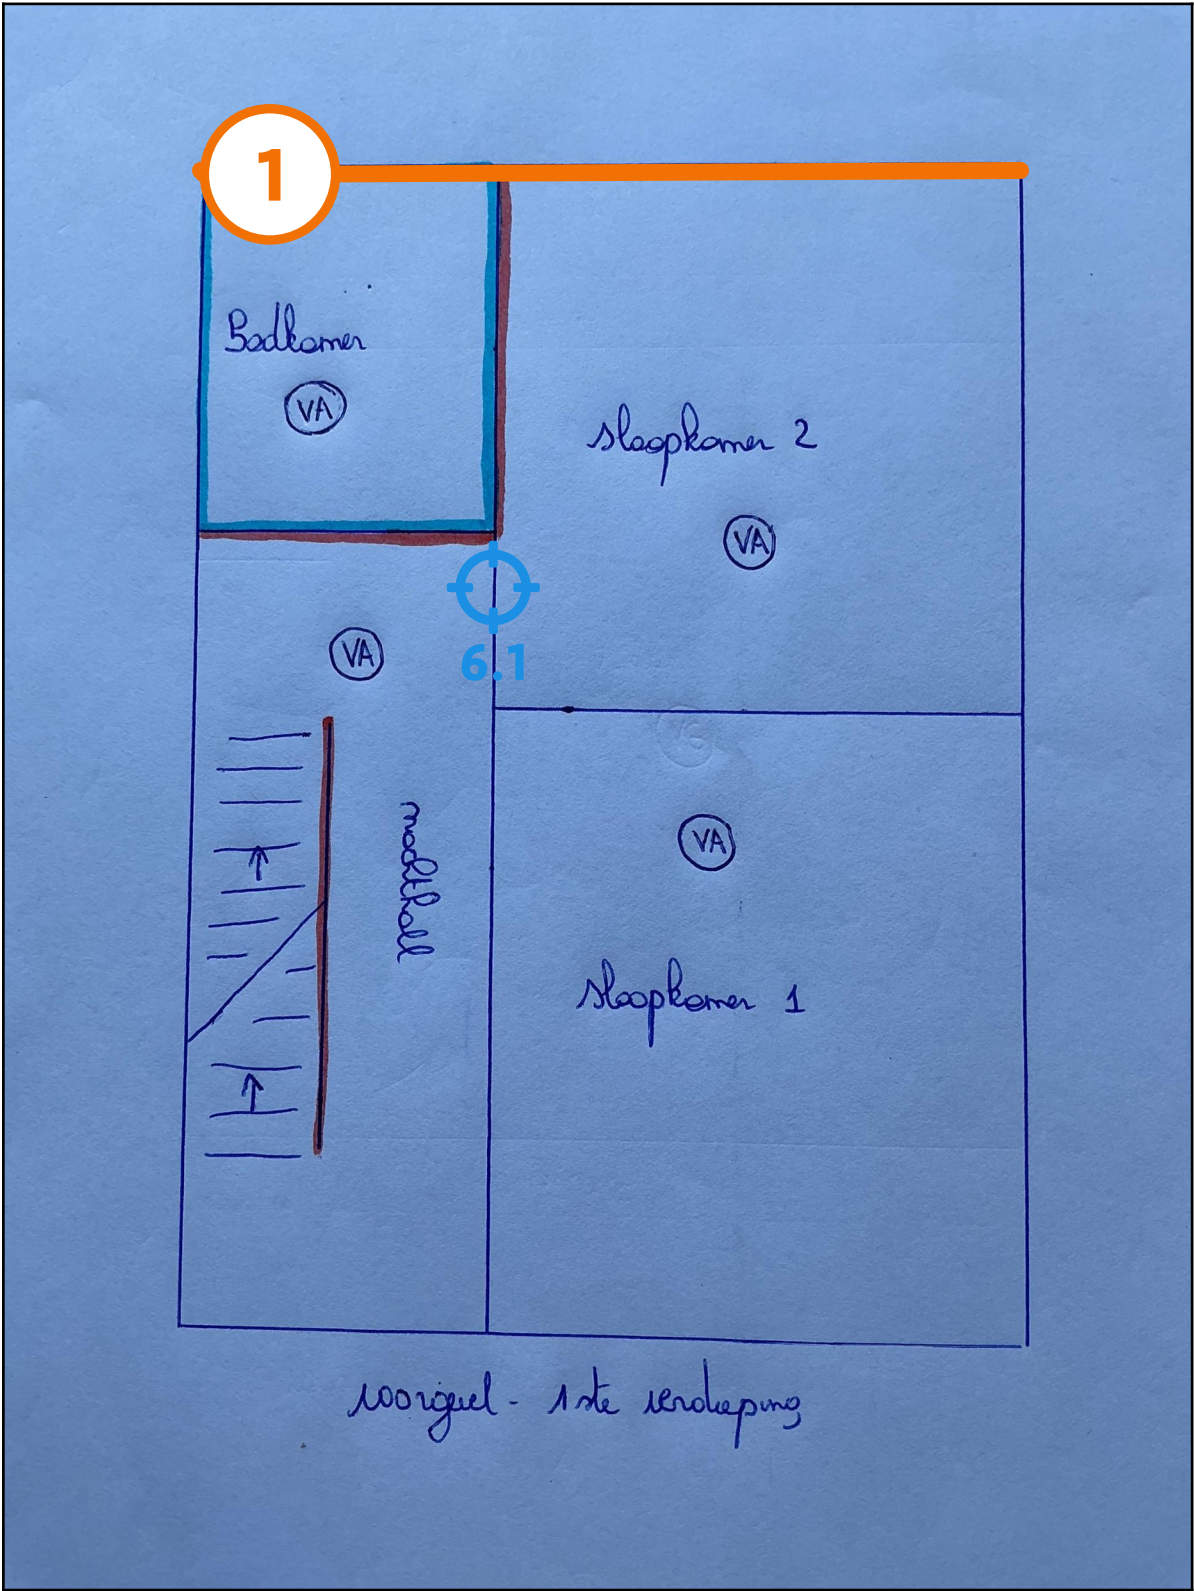
Plan 1.3: 1ste verdieping

| 1. Achtergevel/zijgevel - leien | Asbestmateriaal | <a href="#">Verwijderen</a> |
| 6. Pleisterwerk muren | Geen asbest | - |

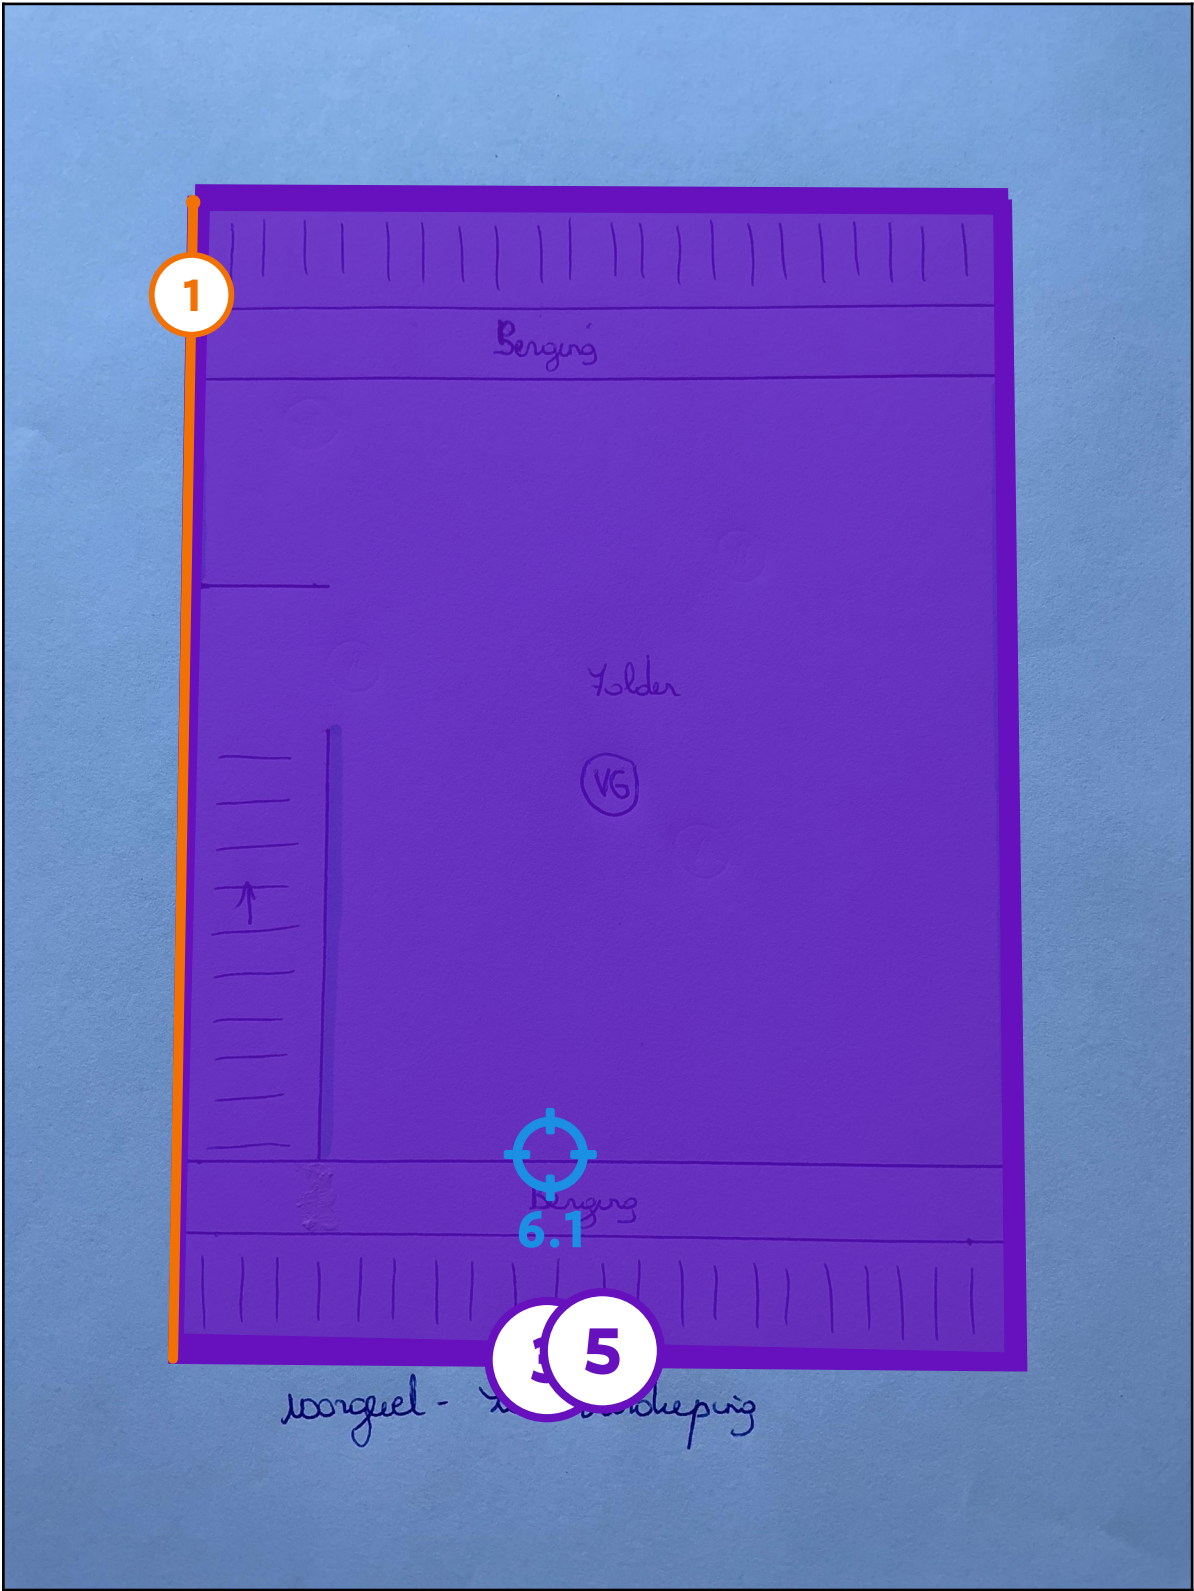
# Plan 1.4: Zolderverdieping

| 1. Achtergevel/zijgevel - leien | Asbestmateriaal | <a href="#">Verwijderen</a> |
| 3. Hoofddak - pannen | Beperking | - |
| 5. Dak - onderdak | Advies | - |
| 6. Pleisterwerk muren | Geen asbest | - |

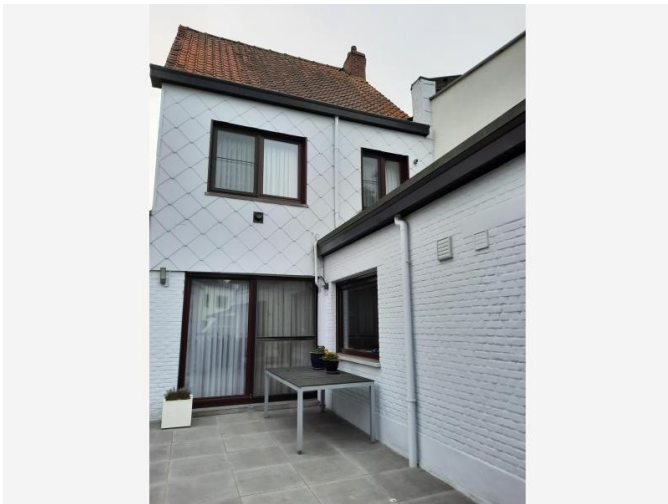
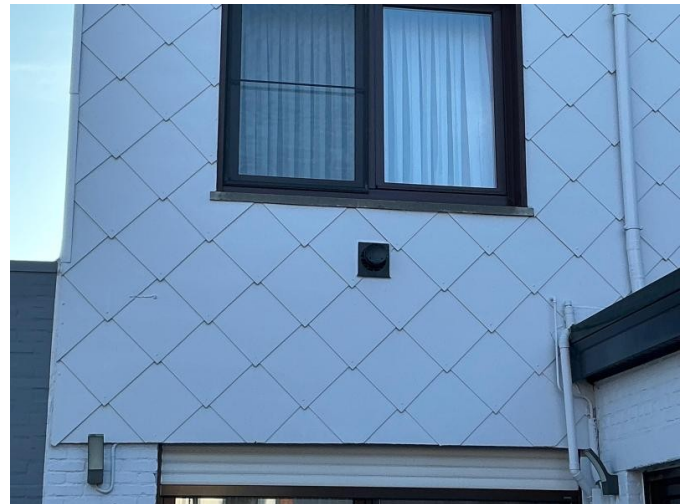
Overzichtsfoto

Detailfoto

Het asbestmateriaal valt onder de mijlpaal van 2034.

| Eindbeoordeling materiaalrisico | Laag materiaalrisico en/of verlaagde kans op vezelvrijgave |

| Toestand van het materiaal | Licht beschadigd, licht verweerd. Intact calciumsilicaatmateriaal of categorie III 'gebondenheid' |

| Beschrijving | Achtergevel/zijgevel - leien |
| Hoeveelheid (oppervlakte - aantal) | • 40,00 m <sup>2</sup> - 1 stuk |

Verwijderen

- Zorg voor een veilig beheer. Vermijd het beschadigen van het asbestmateriaal. Controleer de toestand jaarlijks op wijzigingen.

- Eenvoudige handelingen: mag via doe-het-zelf of door werknemer(s) met opleidingsattest eenvoudige handelingen  
We raden aan om de gevelleien te laten verwijderen door een firma met een opleidingsattest eenvoudige handelingen. U mag, in principe, ongeacht beschadigingen of vrije asbestvezels, deze asbestverdachte toepassing ook zelf verwijderen met inachtneming van de nodige veiligheidsmaatregelen om uzelf en uw omgeving te beschermen. Een beschadigde asbestverdachte toepassing in slechte staat kan makkelijk verder breken of vergruizen. Er komen dan schadelijke asbestvezels vrij die ingeademd kunnen worden.  
De verwijdering van het materiaal moet met de nodige zorg en veiligheidsvoorzieningen gebeuren.  
U mag enkel een beschadigde of verweerde asbestverdachte toepassing verwijderen indien :

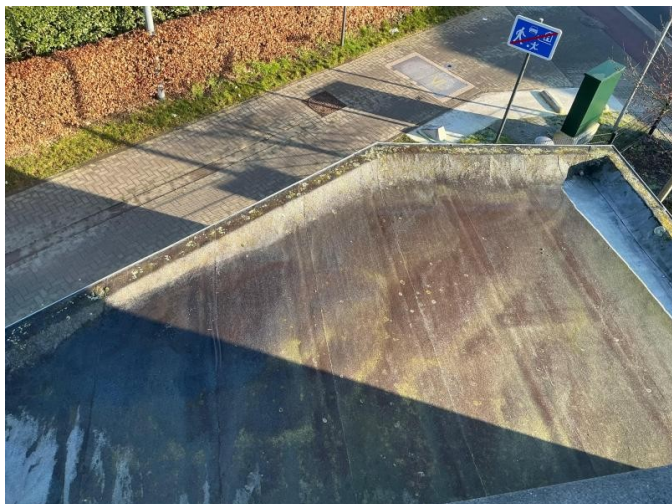
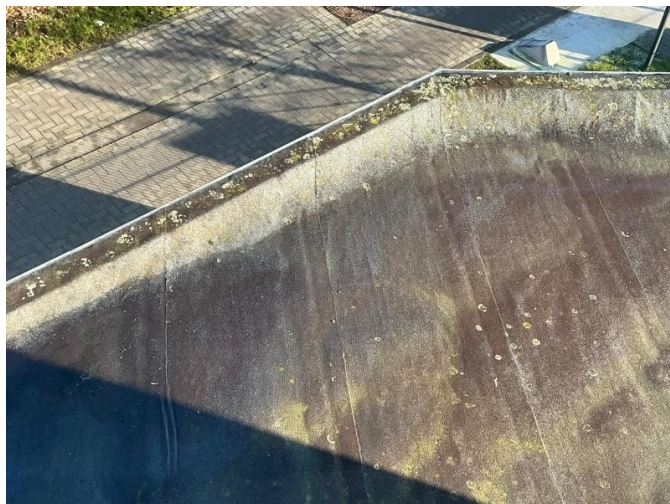
Overzichtsfoto

Detailfoto

Het asbestmateriaal valt onder de mijlpaal van 2040.

| Eindbeoordeling materiaalrisico | Laag materiaalrisico en/of verlaagde kans op vezelvrijgave |

| Toestand van het materiaal | Licht beschadigd, licht verweerd. Intact calciumsilicaatmateriaal of categorie III 'gebondenheid' |

| Beschrijving | Platte daken - roofing |
| Hoeveelheid (oppervlakte - aantal) | • 78,00 m <sup>2</sup> - 1 stuk |

Zorgvuldig beheren

- Zorg voor een veilig beheer. Vermijd het beschadigen van het asbestmateriaal. Controleer de toestand jaarlijks op wijzigingen.

- Eenvoudige handelingen: mag via doe-het-zelf of door werknemer(s) met opleidingsattest eenvoudige handelingen  
We raden aan om de roofing te laten verwijderen door een firma met een opleidingsattest eenvoudige handelingen. U mag, in principe, ongeacht beschadigingen of vrije asbestvezels, deze asbestverdachte toepassing ook zelf verwijderen met inachtneming van de nodige veiligheidsmaatregelen om uzelf en uw omgeving te beschermen. Een beschadigde asbestverdachte toepassing in slechte staat kan makkelijk verder breken of vergruizen. Er komen dan schadelijke asbestvezels vrij die ingeademd kunnen worden.

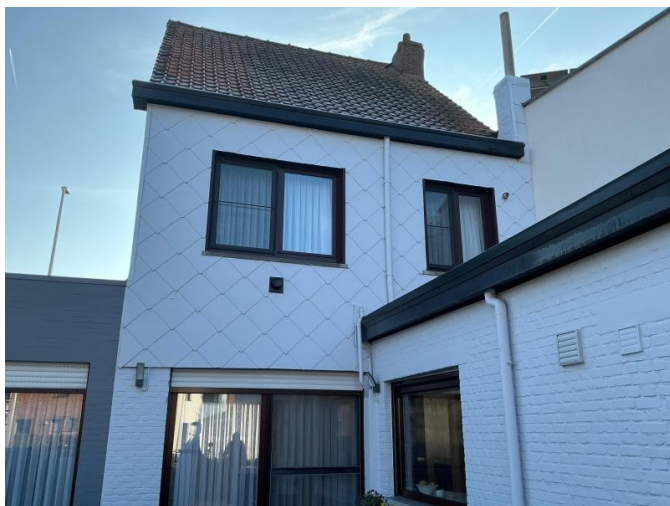
Situeringsfoto

**Reden:** Het te onderzoeken materiaal situeert zich hoger dan 3,50 m te rekenen vanaf een veilige ondergrond

**Uitleg van de asbestdeskundige:** De onderdakplaten waren tijdens het plaatsbezoek niet inspecteerbaar noch visueel te onderzoeken zonder destructief onderzoek:

Het dak is afgewerkt met pannen. Het dak is op meer dan 3.50 m. van de begane grond.

Hellend dak (>3.50m) kan bereikt worden vanop het plat dak (<3.50m tussen plat dak en hellend dak), maar de ladder kan niet op een veilige manier op het plat dak geplaatst worden.

In de periode dat deze woning werd gebouwd, werden frequent asbestverdachte onderdakplaten gebruikt.

Indien bij werken de onderdakplaten zichtbaar zouden worden dienen ze alsnog onderzocht te worden

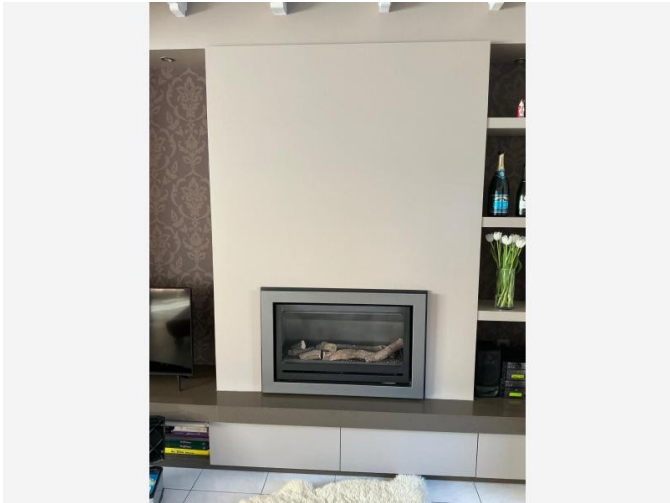
Situeringsfoto

**Reden:** Het te onderzoeken materiaal situeert zich hoger dan 3,50 m te rekenen vanaf een veilige ondergrond

**Uitleg van de asbestdeskundige:** De binnenkant van de schouw is niet inspecteerbaar. In de periode dat deze woning werd gebouwd, werd mogelijks een asbesthoudend rookgaskanaal of een asbesthoudende beplating gebruikt aan de binnenzijde. Indien bij werken asbestverdachte toepassingen inspecteerbaar zijn, dienen ze alsnog onderzocht te worden door een asbestdeskundige.

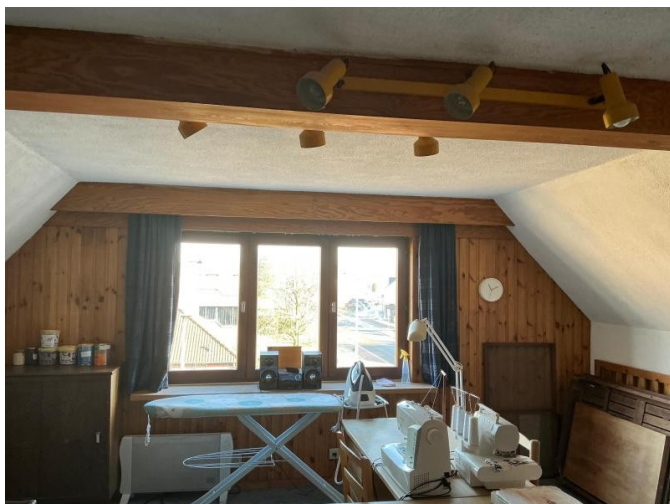
Vrije foto

In de periode dat deze woning werd gebouwd, werden frequent asbestverdachte onderdakplaten gebruikt.

De onderdakplaten waren tijdens het plaatsbezoek niet inspecteerbaar noch visueel te onderzoeken zonder destructief onderzoek en dit zowel aan de binnenkant als de buitenkant binnen de inspanningsverplichting zoals beschreven in het inspectieprotocol.

Indien bij werken de onderdakplaten zichtbaar zouden worden dienen ze alsnog onderzocht te worden op hun asbestverdachtheid. ([www.asbestconsulting.be](http://www.asbestconsulting.be))

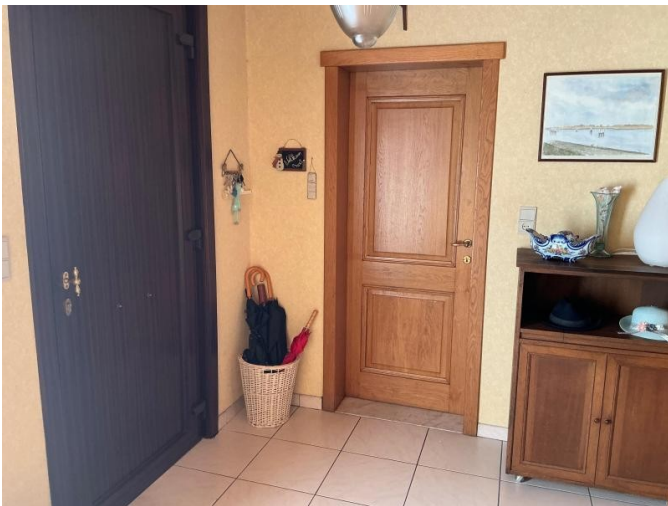
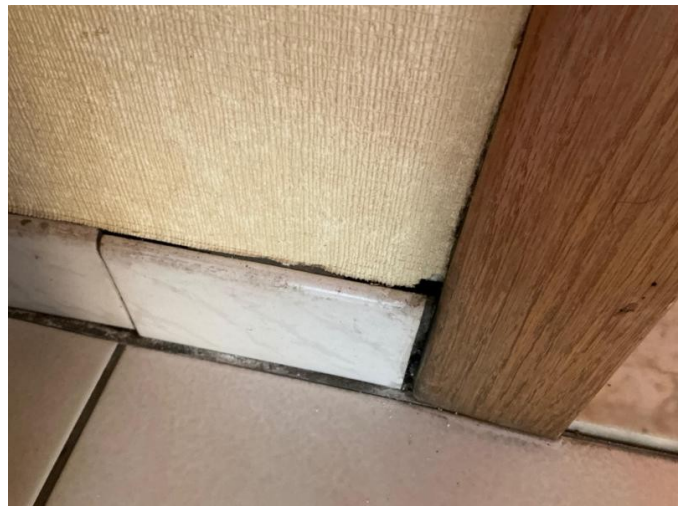
## Fiche 6: Pleisterwerk muren

Geen asbest

| # | Type | Referentie | Resultaat |
|---|---|---|---|
| 6.1 | Mengmonster | MM01 | Geen asbest |
