# Asbestinventarisatattest

Lamstraat 66, 9100 Sint-Niklaas

Attestnummer : 20250609-000073.000

Uitgegeven op : 09.06.2025

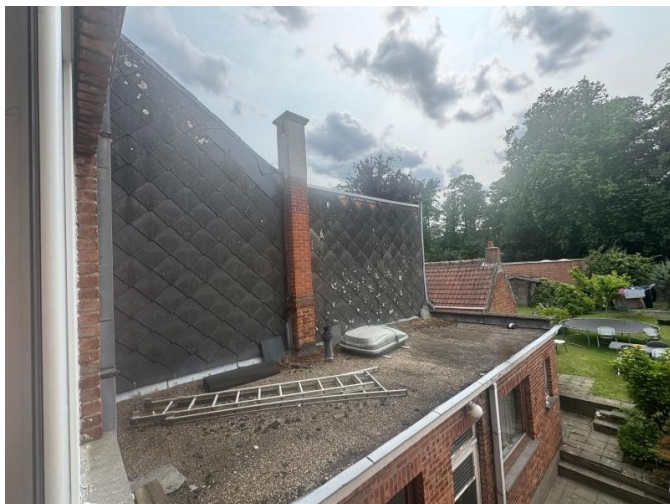
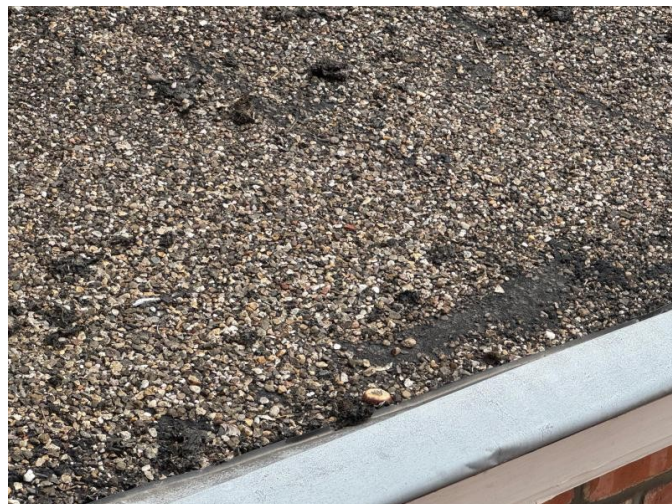
Overzichtsfoto

Detailfoto

Het asbestmateriaal valt onder de mijlpaal van 2040.

| Eindbeoordeling materiaalrisico | Laag materiaalrisico en/of verlaagde kans op vezelvrijgave |

| Gebondenheid | Categorie 1: hechtgebonden in oorsprong |
| Asbestsoort (vezeltype) | Alleen chrysotiel |
| Asbestconcentratie | Laag (< 50%) |
| Afschermingsgraad van het gehele materiaal | Geheel of deels vrij aan de buitenlucht |
| Toestand van het materiaal | Licht beschadigd, licht verweerd. Intact calciumsilicaatmateriaal of categorie III 'gebondenheid' |

| Beschrijving | Plat dak - roofing |
| Asbestmateriaal | Dak- en gevelbekleding - Roofing |
| Identificatiemethode | Vaststelling zonder monstername<br>Motivatie: Groot risico op structurele gevolgschade (leeschade, werking installatie,...) |

- Zorg voor een veilig beheer. Vermijd het beschadigen van het asbestmateriaal. Controleer de toestand jaarlijks op wijzigingen.
- Voer bijkomende staalname(s) uit.

- Eenvoudige handelingen: mag via doe-het-zelf of door werknemer(s) met opleidingsattest eenvoudige handelingen  
We raden aan om de roofing te laten verwijderen door een firma met een opleidingsattest eenvoudige handelingen. U mag, in principe, ongeacht beschadigingen of vrije asbestvezels, deze asbestverdachte toepassing ook zelf verwijderen met inachtneming van de nodige veiligheidsmaatregelen om uzelf en uw omgeving te beschermen. Een beschadigde asbestverdachte toepassing in slechte staat kan makkelijk verder breken of vergruizen. Er komen dan schadelijke asbestvezels vrij die ingeademd kunnen worden.

De verwijdering van het materiaal moet met de nodige zorg en veiligheidsvoorzieningen gebeuren.

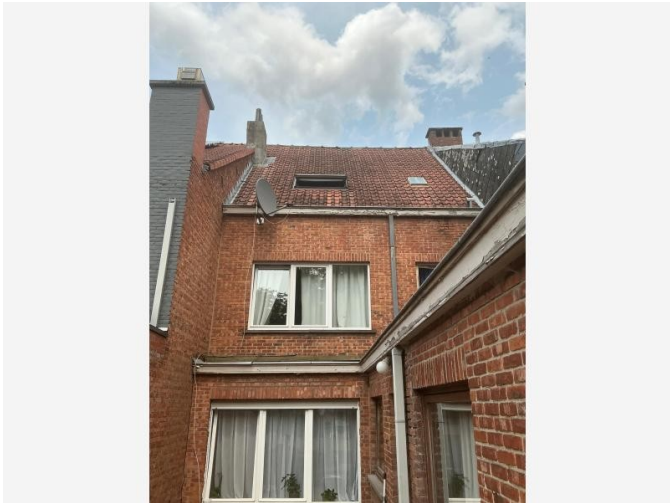
Situeringfoto

**Reden:** Het te onderzoeken materiaal situeert zich hoger dan 3,50 m te rekenen vanaf een veilige ondergrond

**Uitleg van de asbestdeskundige:** Het onderdak was tijdens het plaatsbezoek niet inspecteerbaar noch visueel te onderzoeken zonder destructief onderzoek:

Binnenkant: het dak is volledig afgewerkt. Er waren geen gaten en/of kieren die ervoor zorgden dat er achter het afwerkingsmateriaal kon gekeken worden.

Het dak is afgewerkt met pannen. Het dak is op meer dan 3.50 m. van de begane grond.

Het verder onderzoeken van het dak valt buiten de inspanningsverplichting en zal enkel kunnen uitgevoerd worden in het bijzijn van een dakwerker.

In de periode dat deze woning werd gebouwd, werden frequent asbestverdachte onderdakplaten gebruikt (zie adviesfiche).

Indien bij werken de onderdakplaten zichtbaar zouden worden dienen ze alsnog onderzocht te worden

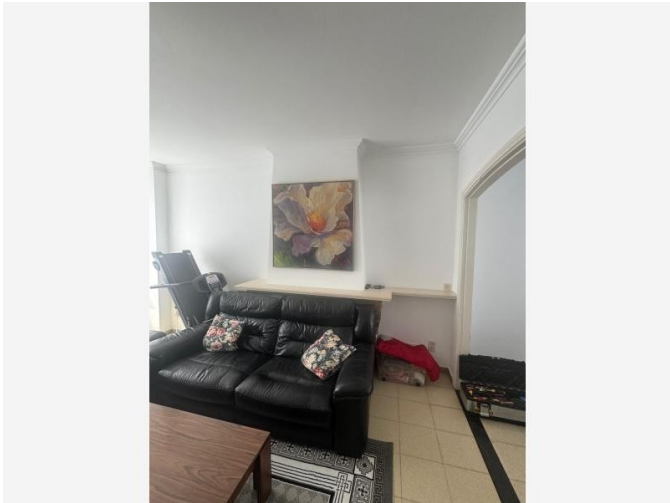
Situeringsfoto

**Reden:** Het te onderzoeken materiaal situeert zich hoger dan 3,50 m te rekenen vanaf een veilige ondergrond

**Uitleg van de asbestdeskundige:** Omwille van de hoogte is het inspectiegebied niet toegankelijk behalve met gespecialiseerd materiaal (hoogtewerker). Dit gespecialiseerde materiaal was niet ter plaatse tijdens het inspectiebezoek.

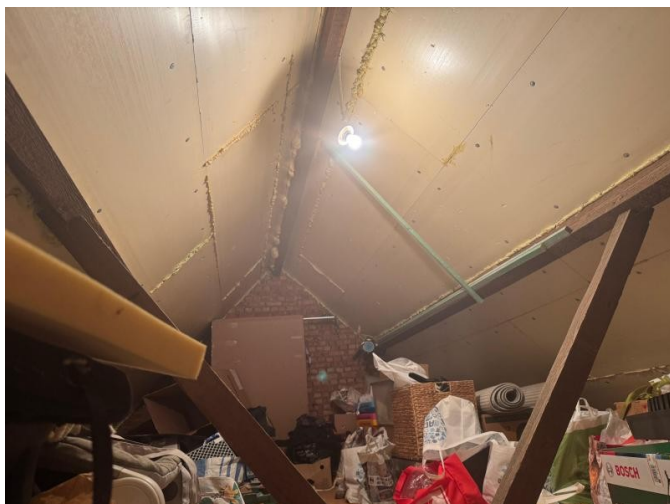
Vrije foto

In de periode dat deze woning werd gebouwd, werden frequent asbestverdachte onderdakplaten gebruikt.

De onderdakplaten waren tijdens het plaatsbezoek niet inspecteerbaar noch visueel te onderzoeken zonder destructief onderzoek en dit zowel aan de binnenkant als de buitenkant binnen de inspanningsverplichting zoals beschreven in het inspectieprotocol.

Indien bij werken de onderdakplaten zichtbaar zouden worden dienen ze alsnog onderzocht te worden op hun asbestverdachtheid. ([www.asbestconsulting.be](http://www.asbestconsulting.be))

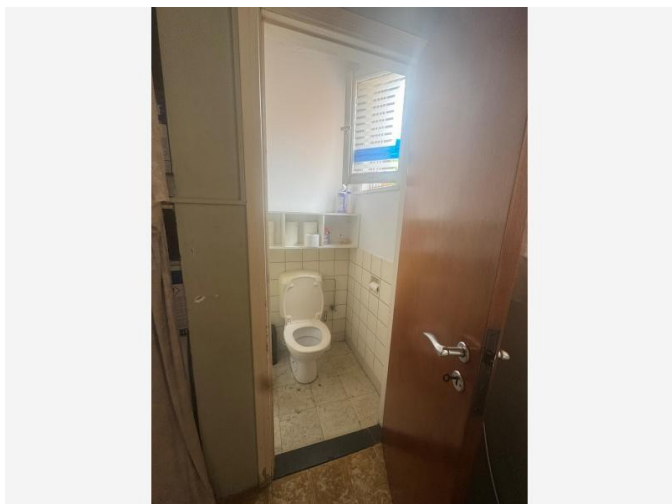
Vrije foto

De muurtegels waren in goede staat en er was geen beschadiging vast te stellen.

In de periode dat deze woning werd gebouwd, werd frequent asbestverdachte tegellijm gebruikt.

Indien bij werken de tegels zouden verwijderd worden, dient er met de nodige zorg te worden mee omgesprongen en

dient u ons alsnog te contacteren voor een staalname.

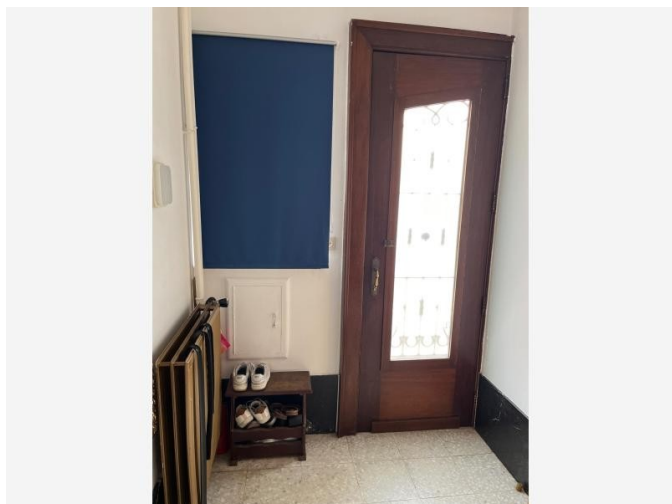
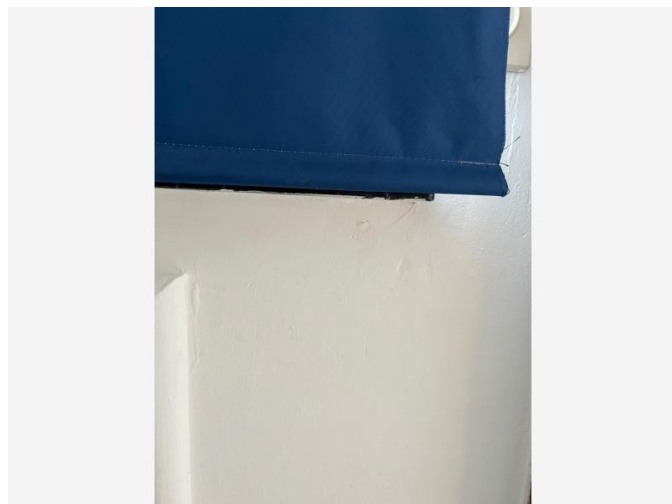
## Fiche 6: Pleisterwerk muren

Geen asbest

| # | Type | Referentie | Resultaat |
|---|---|---|---|
| 6.1 | Mengmonster | MM01 | Geen asbest |

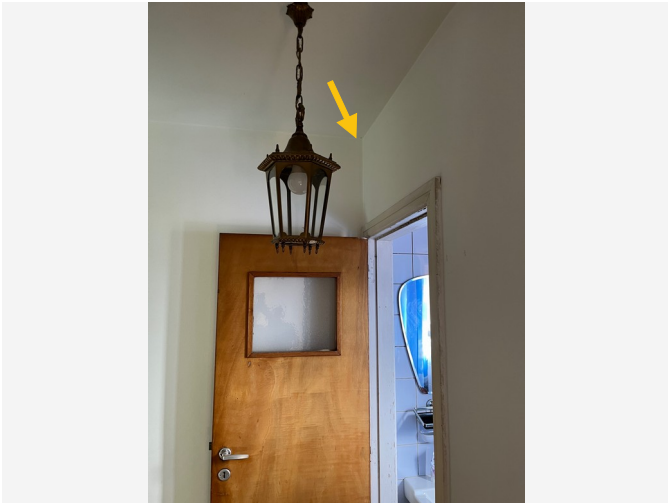
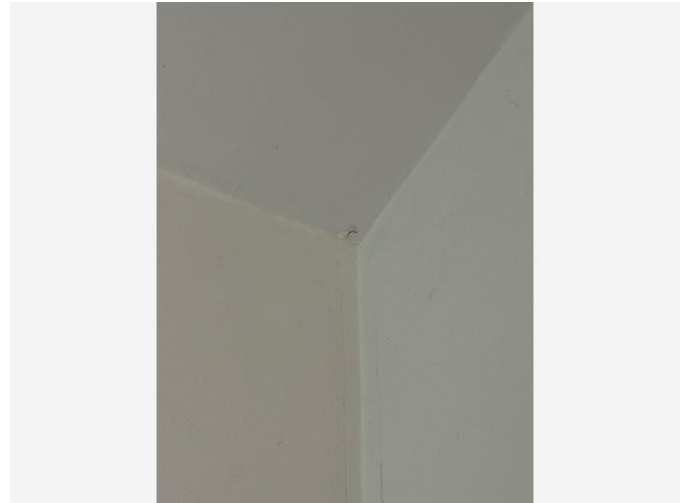
## Fiche 7: Pleisterwerk plafonds

Geen asbest

| # | Type | Referentie | Resultaat |
|---|---|---|---|
| 7.1 | Mengmonster | MM02 | Geen asbest |

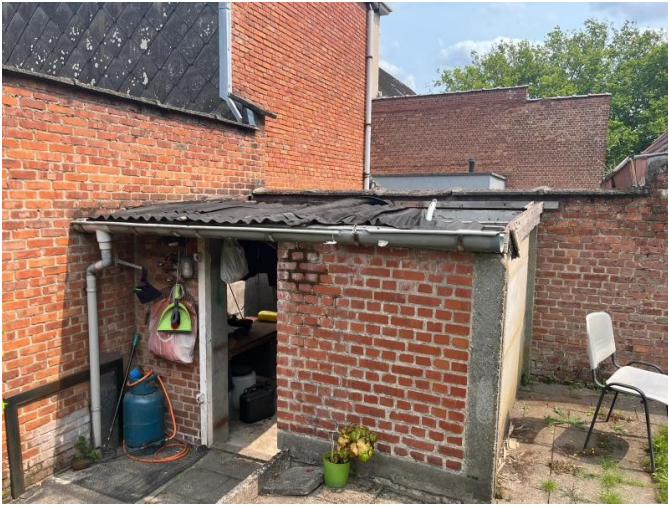
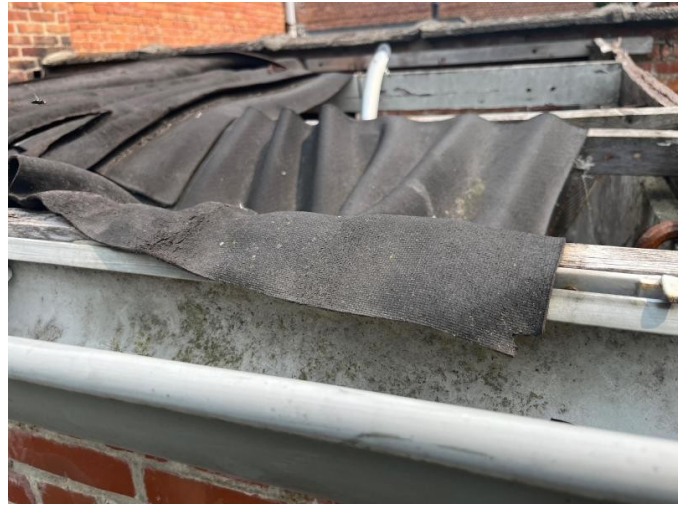
## Fiche 8: Tuinberging - roofing

Geen asbest

| # | Type | Referentie | Resultaat |
|---|---|---|---|
| 8.1 | Puntmonster | MM03 | Geen asbest |
