# Asbestinventarisatattest

Koningin Fabiolapark 787, 9100 Sint-Niklaas

Attestnummer : 20250702-000039.000

Uitgegeven op : 02.07.2025

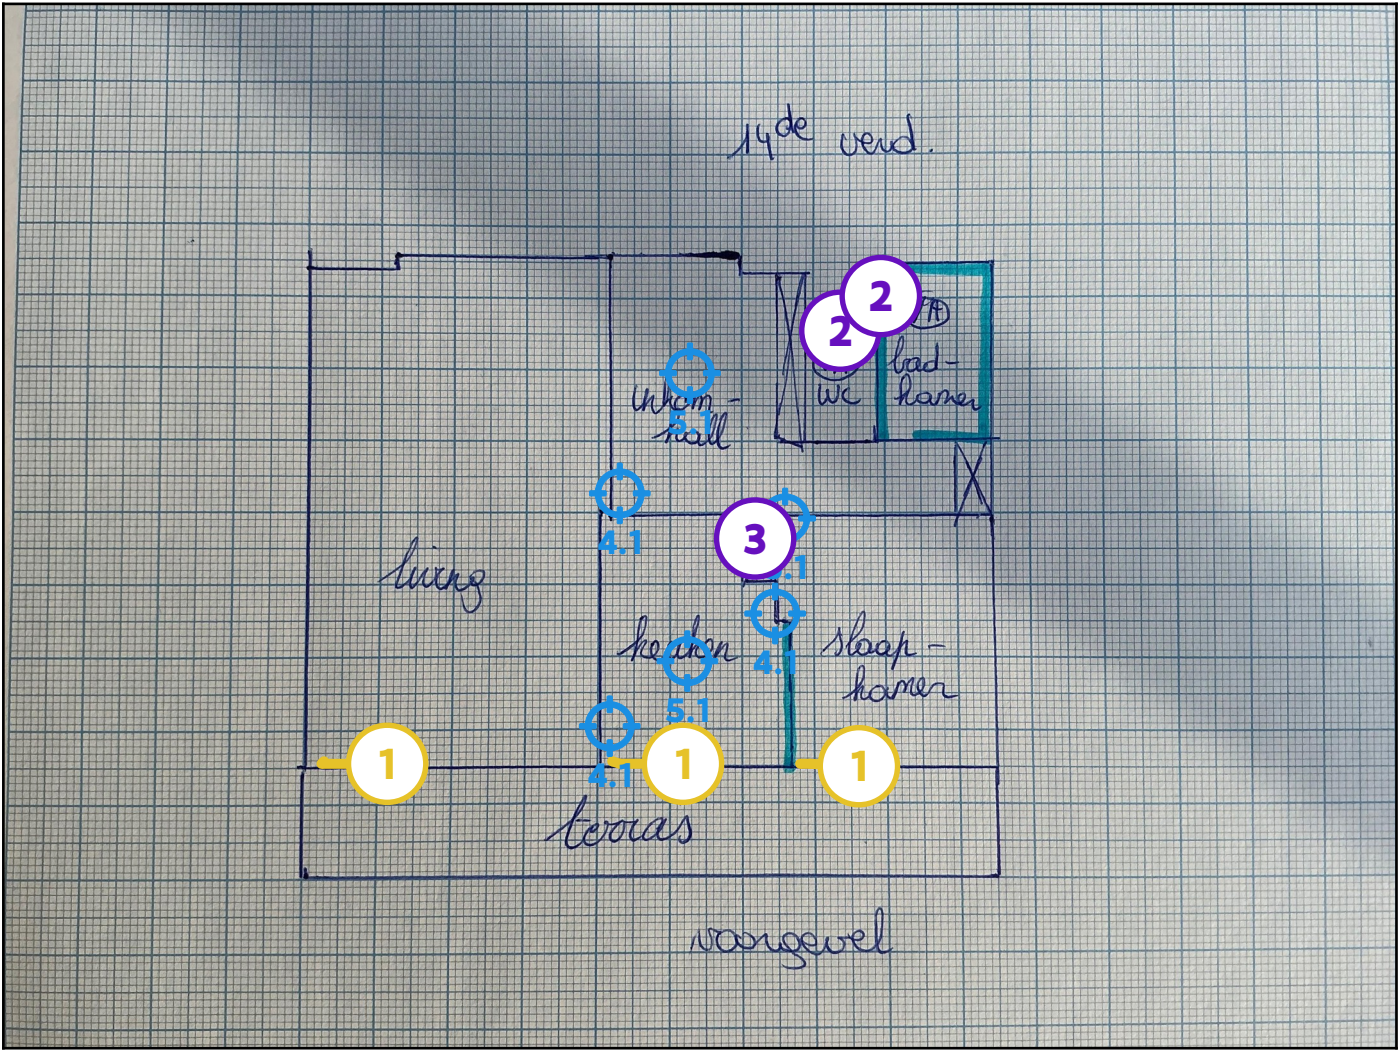
# Plan 1.3: Appartement 787

| Beschrijving | Type | Actie |
|---|---|---|
| 1. Raam living/keuken/slaapkamer - raamdorpel | Asbestmateriaal | Zorgvuldig beheren |
| 2. Toilet/badkamer - verluchtungskanaal | Advies | - |
| 3. Keuken - vuilschuif | Advies | - |

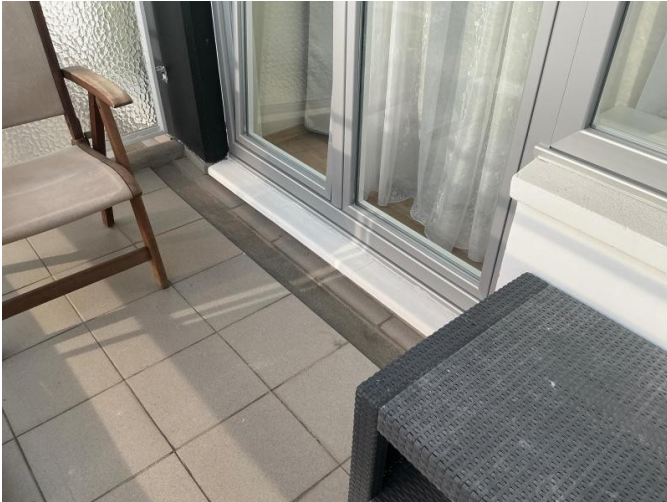
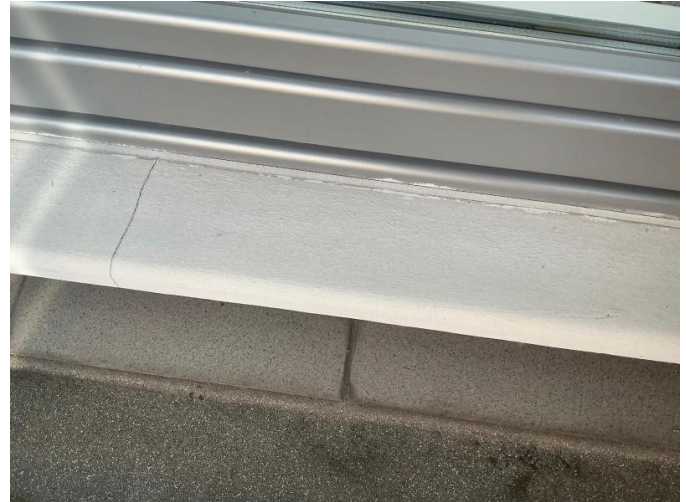
# Fiche 1: Raam living/keuken/slaapkamer - raamdorpel

Asbestmateriaal

Het asbestmateriaal valt onder de mijlpaal van 2040.

| Eindbeoordeling materiaalrisico | Laag materiaalrisico en/of verlaagde kans op vezelvrijgave |

| Asbestsoort (vezeltype) | Crocidoliet aanwezig |
| Asbestconcentratie | Laag (< 50%) |
| Toestand van het materiaal | Licht beschadigd, licht verweerd. Intact calciumsilicaatmateriaal of categorie III 'gebondenheid' |

| Beschrijving | Raam living/keuken/slaapkamer - raamdorpel |
| Omgeving | Buiten |
| Asbestmateriaal | Plaat, paneel, tablet - Hol |

Zorgvuldig beheren

- Zorg voor een veilig beheer. Vermijd het beschadigen van het asbestmateriaal. Controleer de toestand jaarlijks op wijzigingen.
- Voer bijkomende staalname(s) uit.

- Eenvoudige handelingen: mag via doe-het-zelf of door werknemer(s) met opleidingsattest eenvoudige handelingen  
We raden aan om het asbestverdachte materiaal te laten verwijderen door een firma met een opleidingsattest eenvoudige handelingen. U mag, in principe, ongeacht beschadigingen of vrije asbestvezels, deze asbestverdachte toepassing ook zelf verwijderen met inachtneming van de nodige veiligheidsmaatregelen om Uzelf en uw omgeving te beschermen. Een beschadigde asbestverdachte toepassing in slechte staat kan makkelijk verder breken of vergruizen. Er komen dan schadelijke asbestvezels vrij die ingeademd kunnen worden.

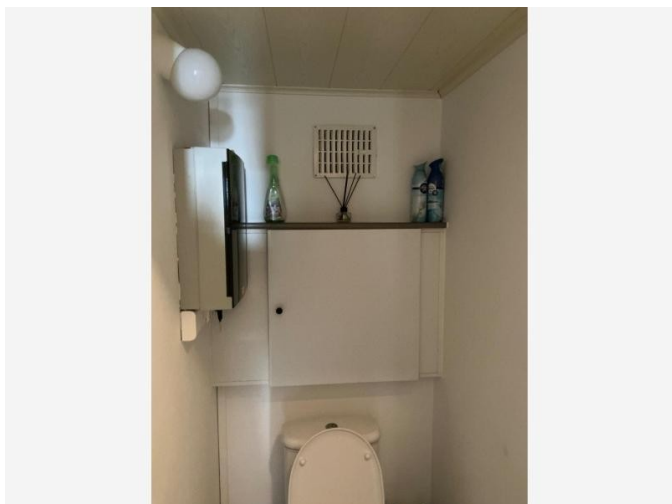
Het verluchtungskanaal in de toilet/badkamer behoort tot de gemeenschappelijke delen. De gemeenschappelijke delen maken geen onderdeel uit van dit attest. In de periode dat deze appartementen werden gebouwd, werd mogelijk asbesthoudend materiaal gebruikt.

Indien bij werken het verluchtungskanaal zou verwijderd worden, dient er met de nodige zorg te worden omgesprongen en bemonsterd te worden.

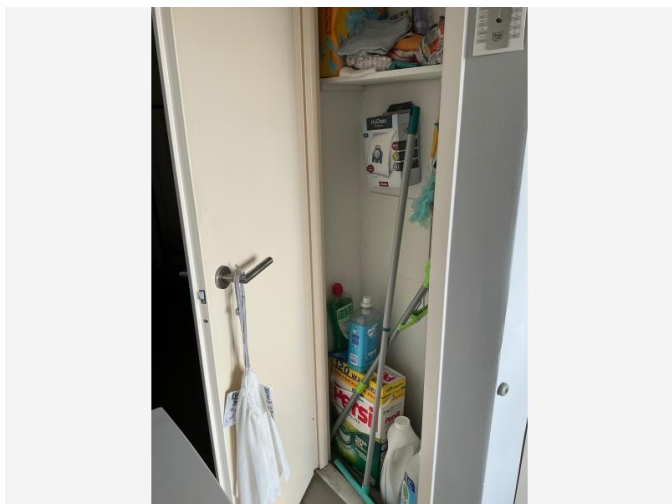
De vuilschuif in het appartement behoort tot de gemeenschappelijke delen. De gemeenschappelijke delen maken geen onderdeel uit van dit attest. In de periode dat deze appartementen werden gebouwd, werd mogelijk asbesthoudend materiaal gebruikt.

Indien bij werken de vuilschuif zou verwijderd worden, dient er met de nodige zorg te worden omgesprongen en bemonsterd te worden.

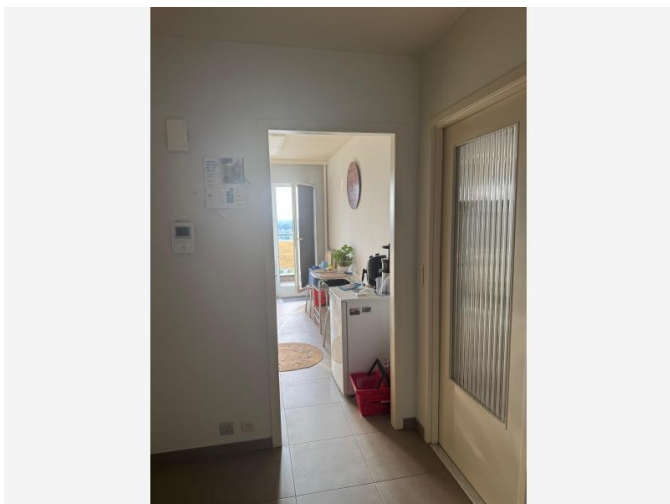
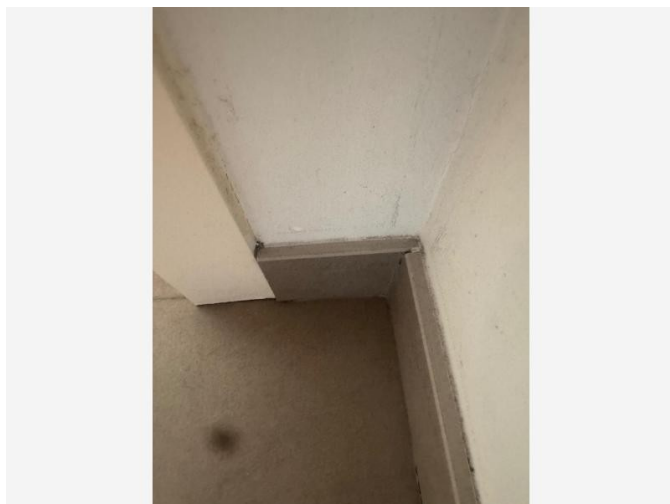
## Fiche 4: Pleisterwerk muren

Geen asbest

| # | Type | Referentie | Resultaat |
|---|---|---|---|
| 4.1 | Mengmonster | MM01 | Geen asbest |

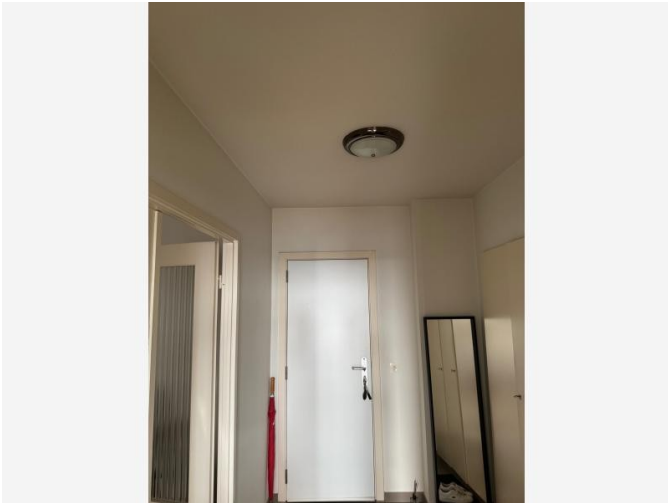
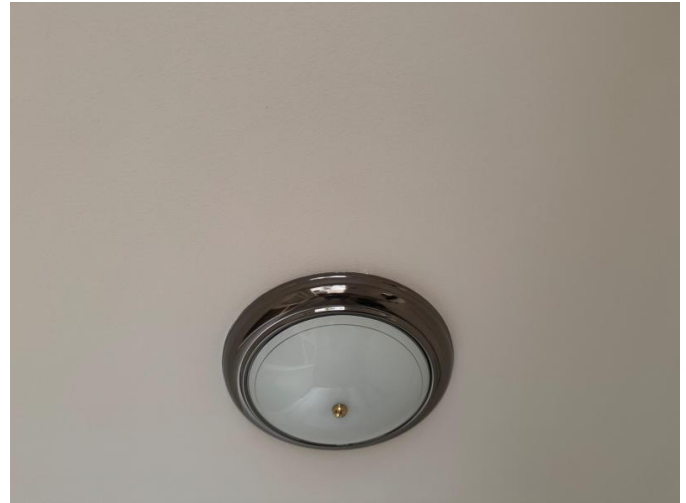
## Fiche 5: Pleisterwerk plafonds

Geen asbest

| # | Type | Referentie | Resultaat |
|---|---|---|---|
| 5.1 | Mengmonster | MM02 | Geen asbest |
