# Asbestinventarisatetest

Koestraat 202W, 9190 Stekene

Attestnummer : 20240714-000032.000

**Niet-asbestveilig**

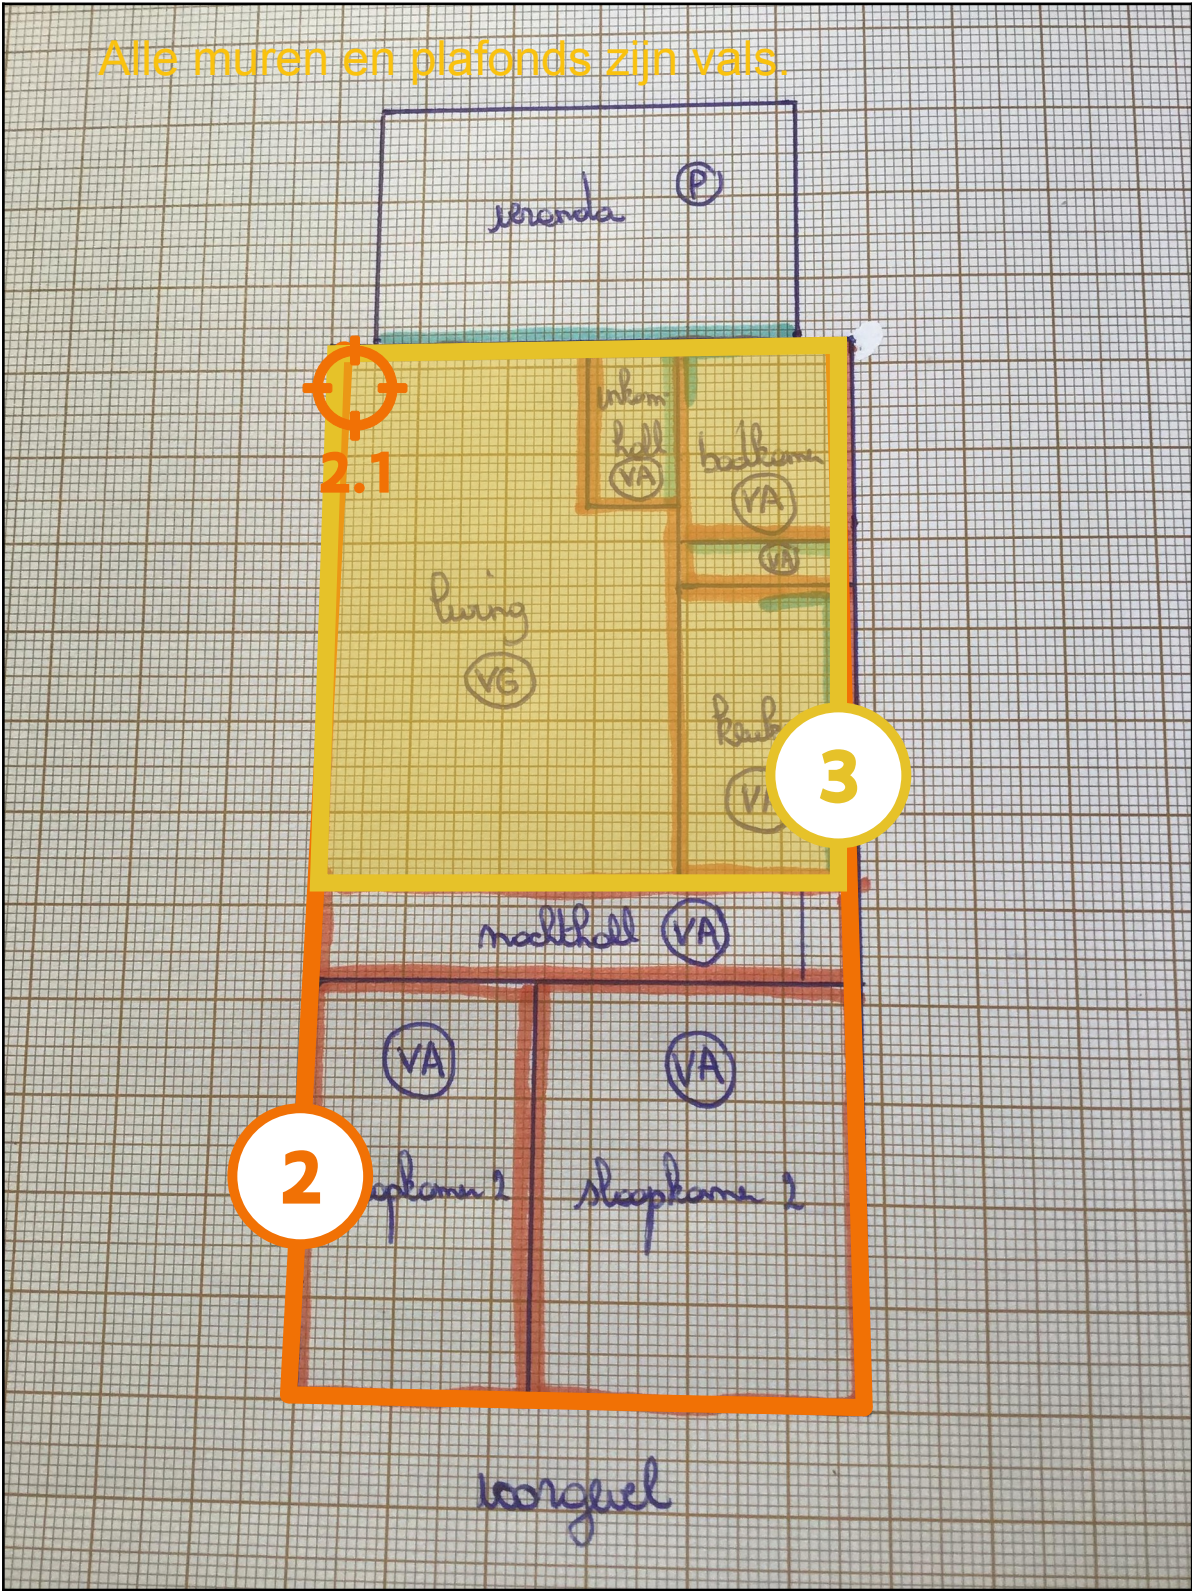
# Plan 1.2: Chalet

| 2. Chalet/tuinhuis 2 - boord onderaan | Asbestmateriaal | Verwijderen |
| 3. Chalet - roofing | Asbestmateriaal | Zorgvuldig beheren |
| 4. Chalet - muren/plafonds beplating | Advies | - |

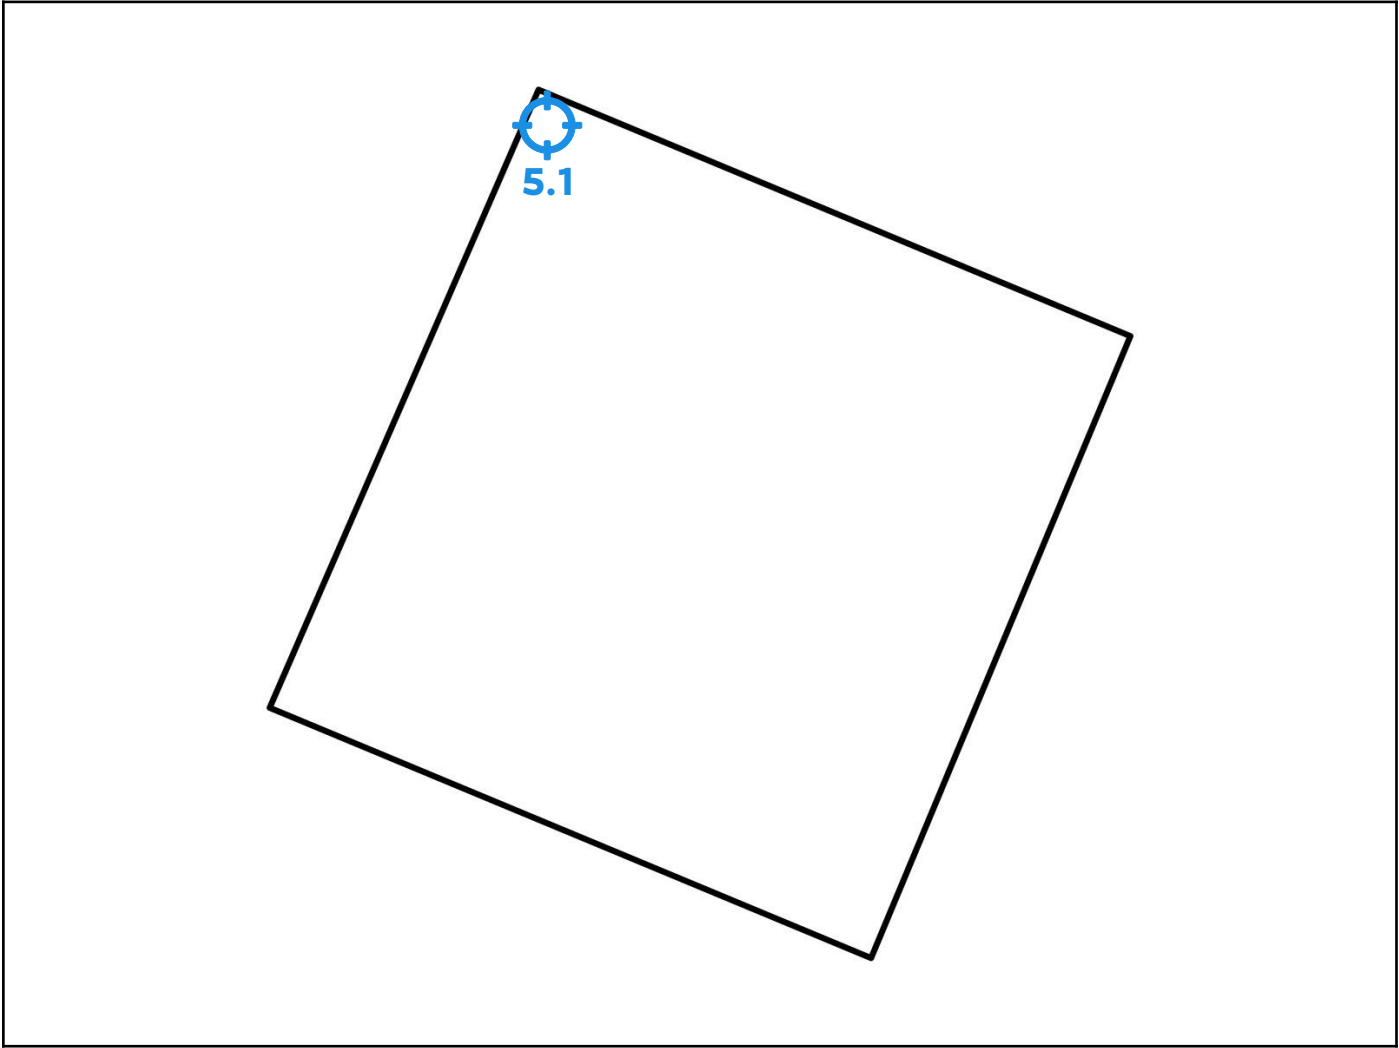
# Plan 2.1: Tuinhuis 1

| Beschrijving | Type | Actie |
|---|---|---|
| 5. Tuinhuis 1 - roofing | Geen asbest | - |

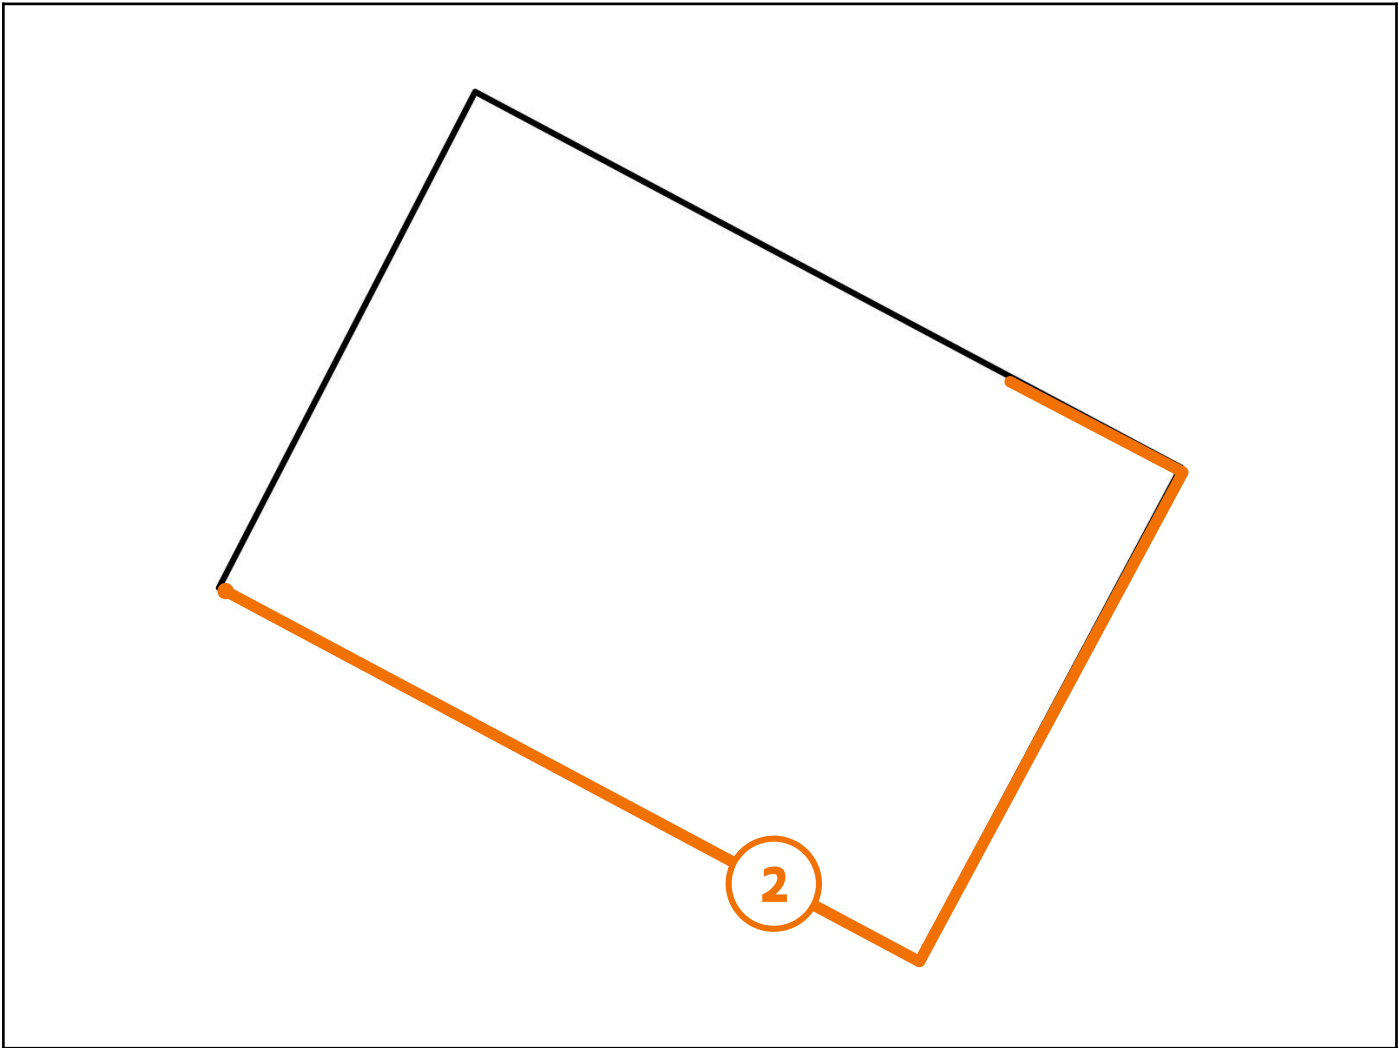
### Plan 3.1: Tuinhuis 2

| Beschrijving | Type | Actie |
|---|---|---|
| 2. Chalet/tuinhuis 2 - boord onderaan | Asbestmateriaal | Verwijderen |

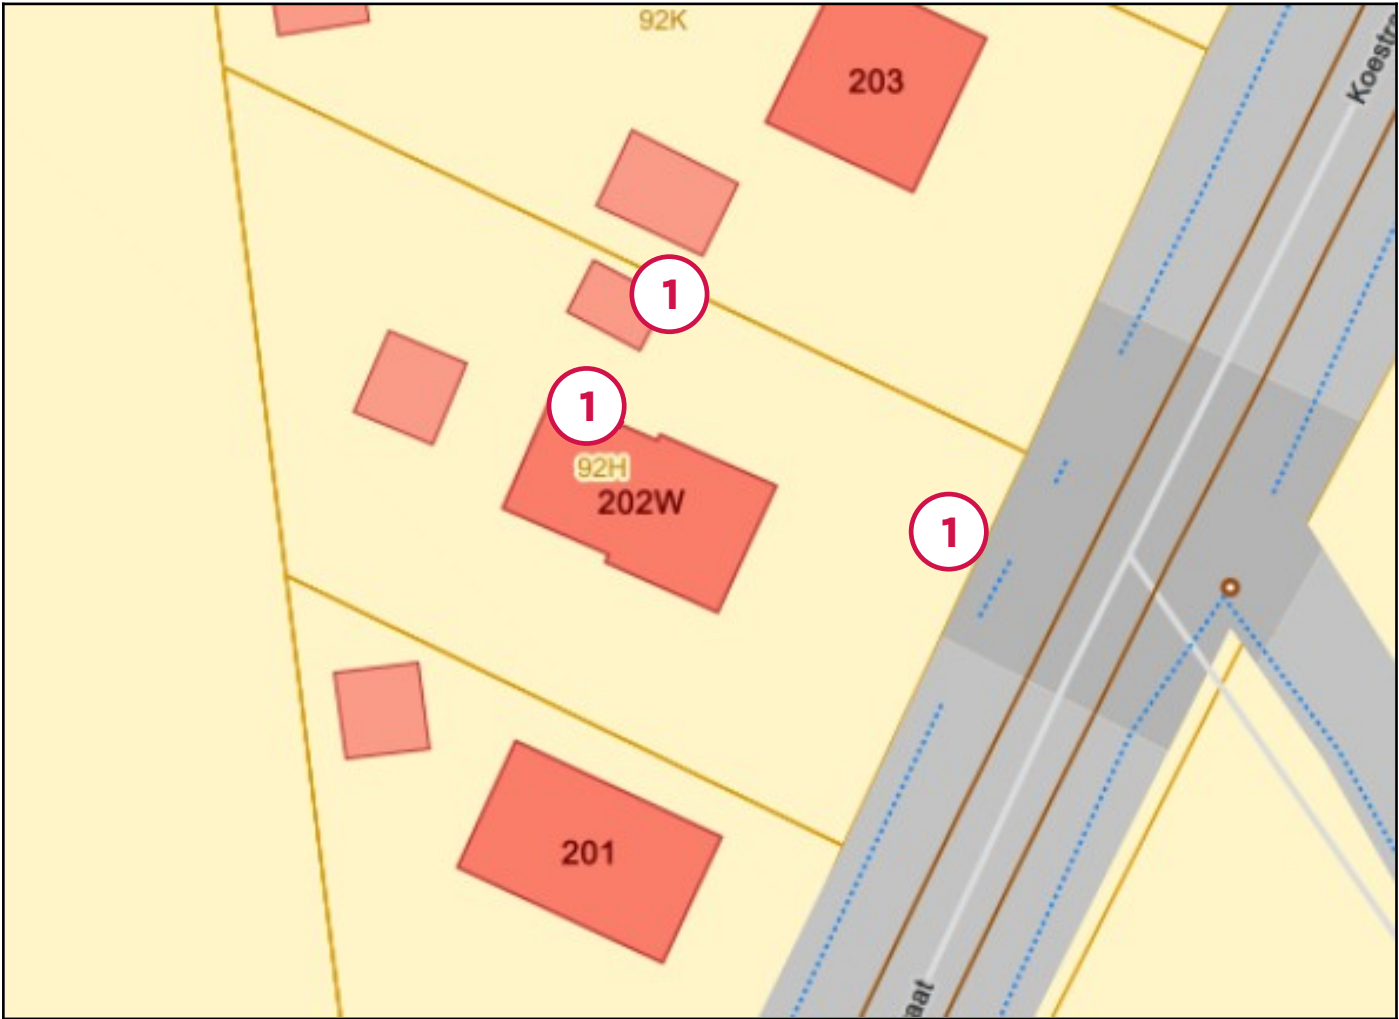
# Plan 4.1: Vaststellingen buiten de constructies

| Beschrijving | Type | Actie |
|---|---|---|
| 1. Stock leien | Asbestmateriaal | Dringend verwijderen |

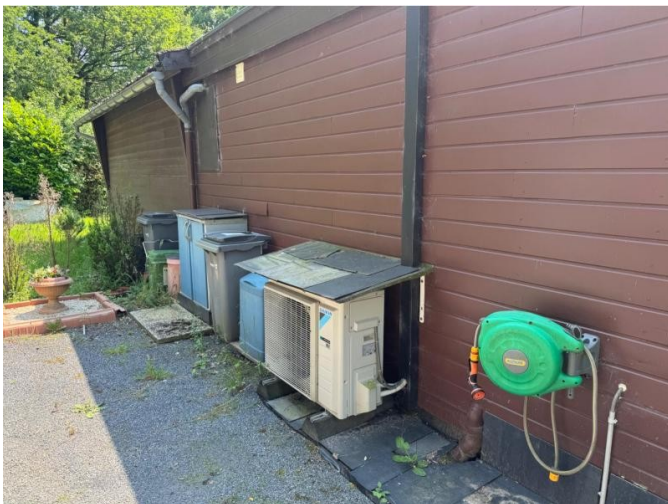
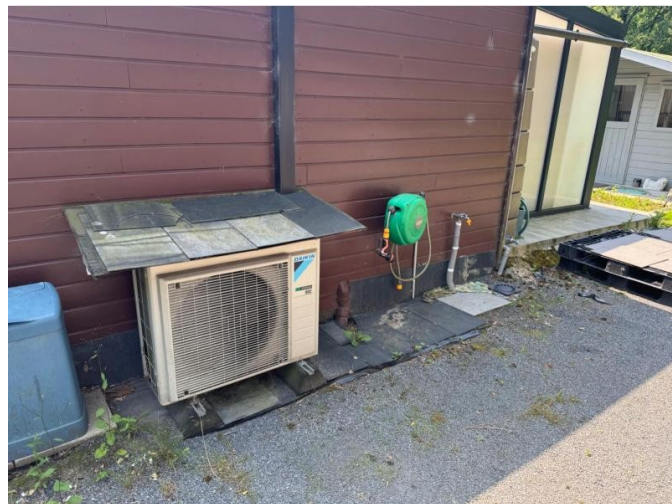
Overzichtsfoto

Detailfoto

| Beschrijving | Stock leien |
| Aanwezige resten | De leien zijn nog volledig intact. |
| Hoeveelheid (gewicht - aantal) | <ul style="list-style-type: none"><li>85,00 kg - 1 stuk</li></ul> |

**Dringend verwijderen**

- Verwijder het asbestafval.

- Eenvoudige handelingen: mag via doe-het-zelf of door werknemer(s) met opleidingsattest eenvoudige handelingen  
Indien het asbesthoudend materiaal volledig intact is en er geen vrije asbestvezels zichtbaar zijn, voorziet de wet geen verplichting om deze asbestverdachte toepassing te laten verwijderen door een firma met een opleidingsattest eenvoudige handelingen. U mag, in principe, deze asbesttoepassing zelf verwijderen met in achtneming van de nodige veiligheidsmaatregelen om uzelf en uw omgeving te beschermen. Tijdens het verwijderen van de asbesttoepassing moet het materiaal intact blijven.

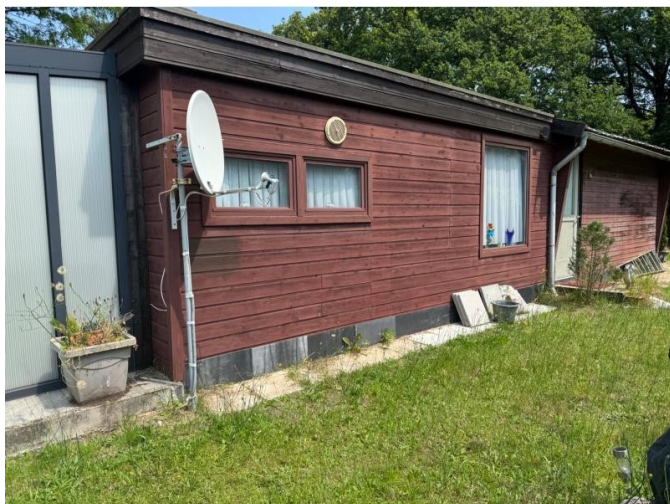
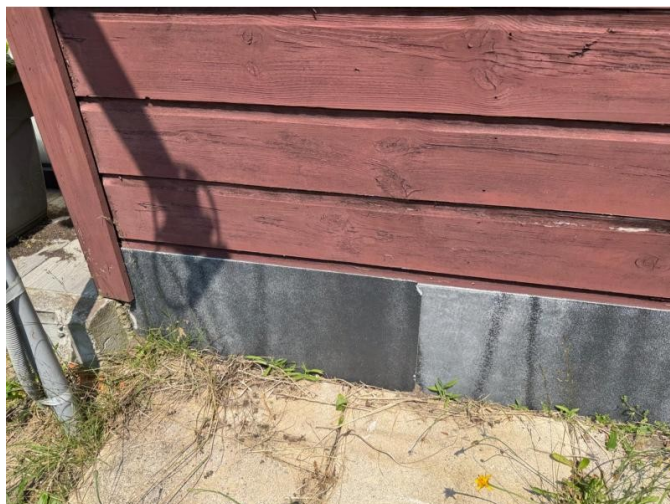
Overzichtsfoto

Detailfoto

| Eindbeoordeling materiaalrisico | Verhoogd materiaalrisico en/of verhoogde kans op vezelvrijgave |

| Toestand van het materiaal | Matig beschadigd, matig verweerd |

| # | Type | Referentie | Resultaat |
|---|---|---|---|
| 2.1 | Puntmonster | MM01 | Chrysotiel |

| Beschrijving | Chalet/tuinhuis 2 - boord onderaan |

Verwijderen

- Zorg voor een veilig beheer. Vermijd het beschadigen van het asbestmateriaal. Controleer de toestand jaarlijks op wijzigingen.

- Eenvoudige handelingen: mag via doe-het-zelf of door werknemer(s) met opleidingsattest eenvoudige handelingen  
Indien het asbesthoudend materiaal volledig intact is en er geen vrije asbestvezels zichtbaar zijn, voorziet de wet geen verplichting om deze asbestverdachte toepassing te laten verwijderen door een firma met een opleidingsattest eenvoudige handelingen. U mag, in principe, deze asbesttoepassing zelf verwijderen met in achtneming van de nodige veiligheidsmaatregelen om uzelf en uw omgeving te beschermen. Tijdens het verwijderen van de asbesttoepassing moet het materiaal intact blijven.

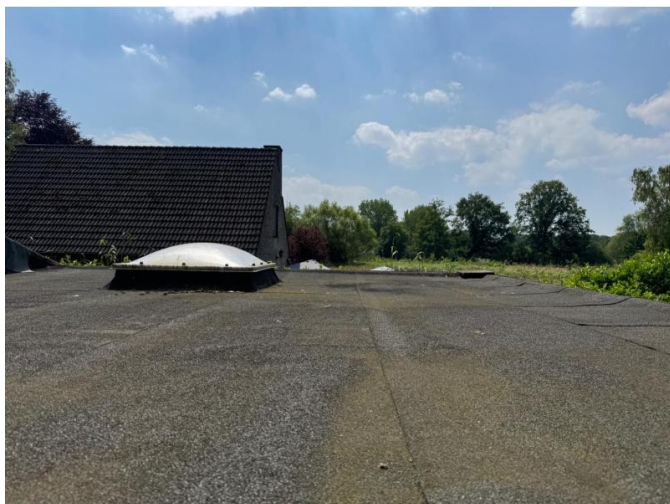
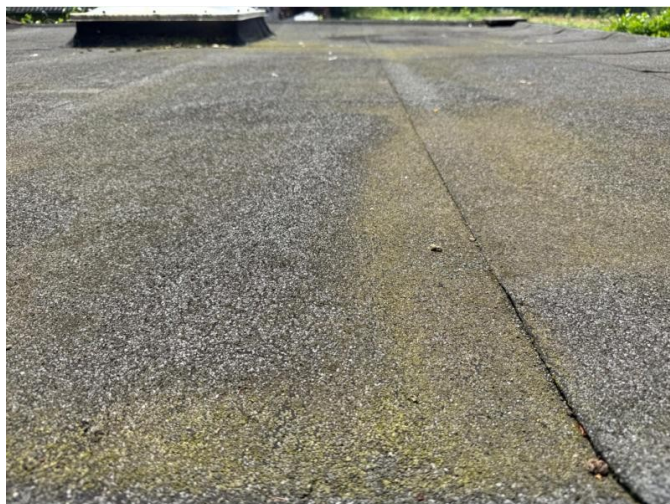
Overzichtsfoto

Detailfoto

| Eindbeoordeling materiaalrisico | Laag materiaalrisico en/of verlaagde kans op vezelvrijgave |

| Toestand van het materiaal | Licht beschadigd, licht verweerd. Intact materiaal type Pical – asbestboard of categorie III 'gebondenheid' |

| Beschrijving | Chalet - roofing |

Zorgvuldig beheren

- Zorg voor een veilig beheer. Vermijd het beschadigen van het asbestmateriaal. Controleer de toestand jaarlijks op wijzigingen.

- Eenvoudige handelingen: mag via doe-het-zelf of door werknemer(s) met opleidingsattest eenvoudige handelingen  
Voor roofing voorziet de wet geen verplichting om deze asbestverdachte toepassing te laten verwijderen door een firma met een opleidingsattest eenvoudige handelingen. U mag, in principe, ongeacht beschadigingen of vrije asbestvezels, deze asbesttoepassing zelf verwijderen met inachtneming van de nodige veiligheidsmaatregelen om uzelf en uw omgeving te beschermen. Een beschadigde asbesttoepassing in slechte staat kan makkelijk verder breken of vergruizen. Er komen dan schadelijke asbestvezels vrij die ingeademd kunnen worden.

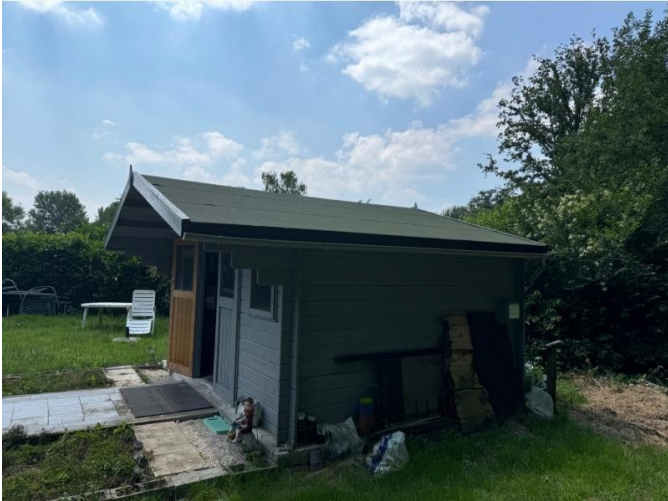
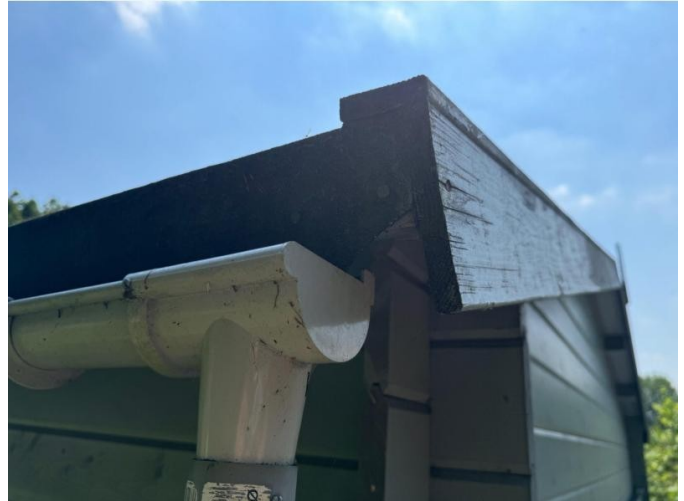
## Fiche 5: Tuinhuis 1 - roofing

Overzichtsfoto

Detailfoto

Geen asbest

| # | Type | Referentie | Resultaat |
|---|---|---|---|
| 5.1 | Puntmonster | MM02 | Geen asbest |
