# Asbestinventarisatattest

Heidebloemstraat 91, 9100 Sint-Niklaas

Attestnummer : 20250916-000334.000

Uitgegeven op : 16.09.2025

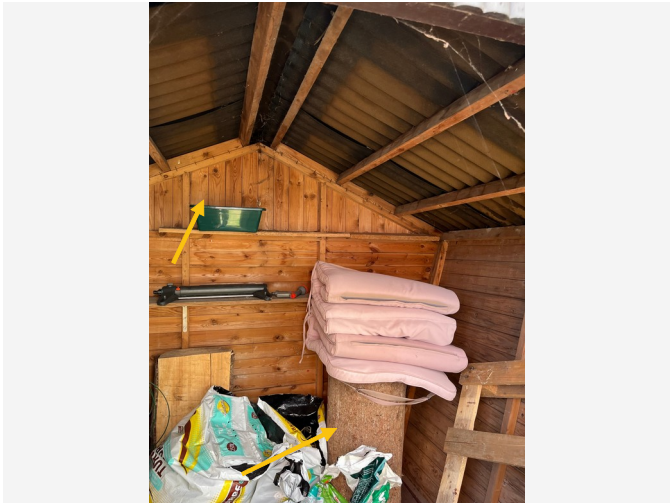
Het houten tuinhuis en de gehele inhoud bevatten geen asbestverdachte materialen.

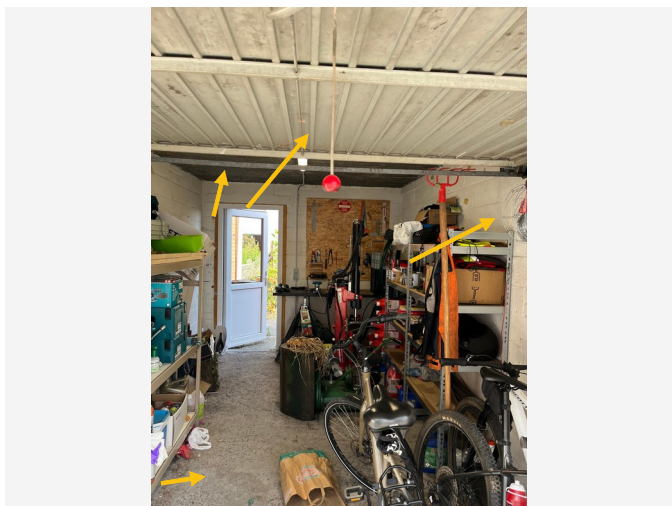
De gehele garagebox als ook de inhoud bevatten geen asbest verdachte materialen. De dakbedekking is niet onderzocht omdat dit bij de gemeenschappelijke delen behoort.

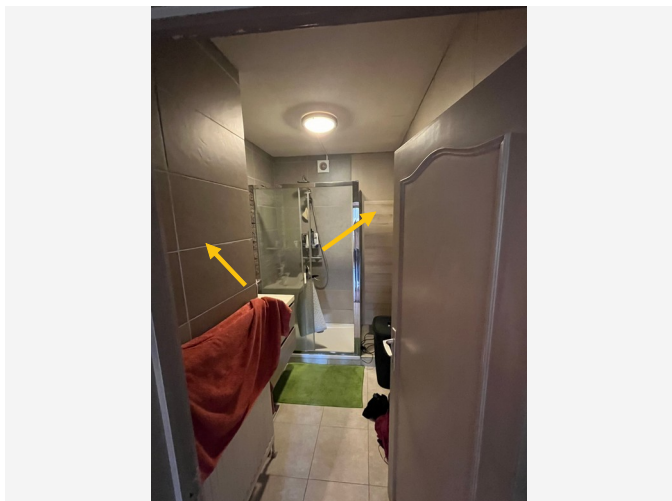
## Fiche 3: tegellijm achter wandtegels keuken,badkamer en toilet

Aangezien er geen beschadigde tegels waren kon er niet nagegaan worden of de gebruikte tegellijm achter de wandtegels van de keuken/badkamer en toilet, al dan niet asbesthoudend is. Wanneer de tegels worden verwijderd, dient er zeker nagegaan worden via laboanalyse of de gebruikte tegellijm asbesthoudend is. Indien de gebruikte tegellijm asbesthoudend is, dient deze in hermetische zone verwijderd te worden door een erkende asbest verwijder firma. Deze firma zorgt ervoor dat de tegellijm op een veilige en correcte manier verwijderd en afgevoerd wordt. ) Uzelf moet zeker bewijsdocumenten van de asbestverwijdering opvragen en bewaren ( facturen, werkplannen, foto's, afleverbonnen ) met het oog op een correcte actualisatie van het asbestattest.

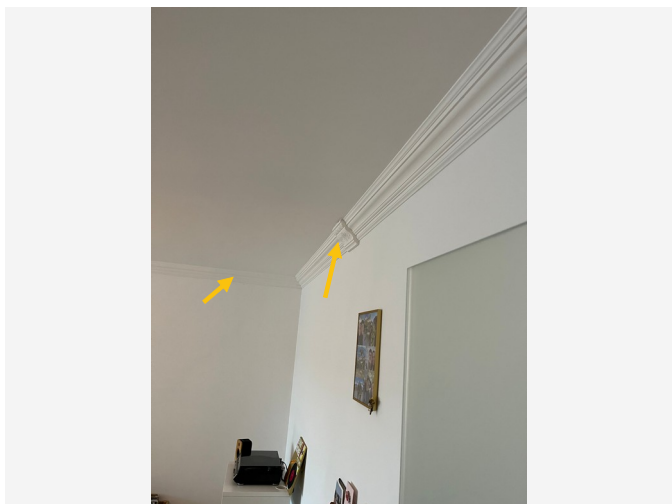
De plafond moluren zijn vervaardigd uit kunststof en dus niet asbest verdacht

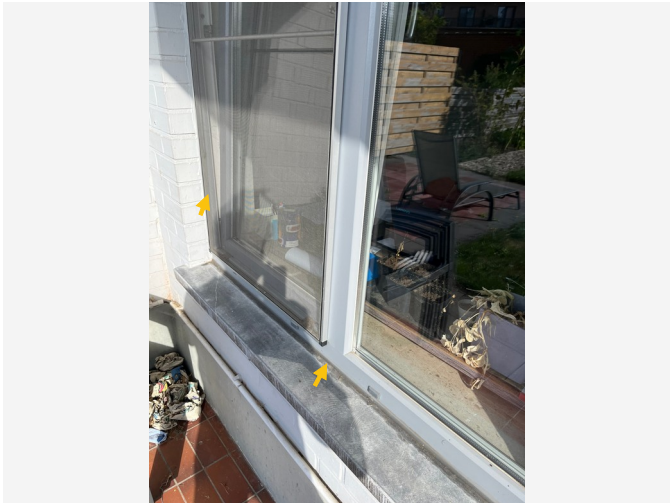
De kit tussen de raamprofielen en de muur is niet asbestverdacht.

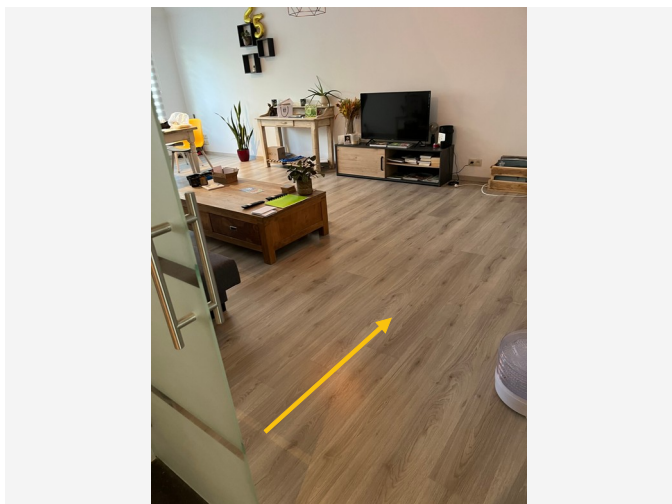
Er kon niet nagegaan worden of er al dan niet asbesthoudende materialen onder de laminaat aanwezig zijn.

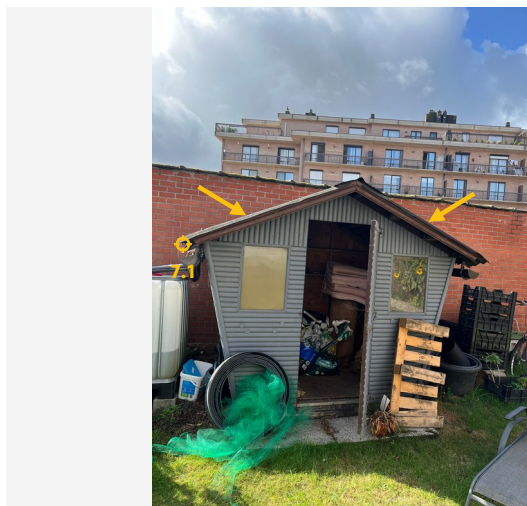
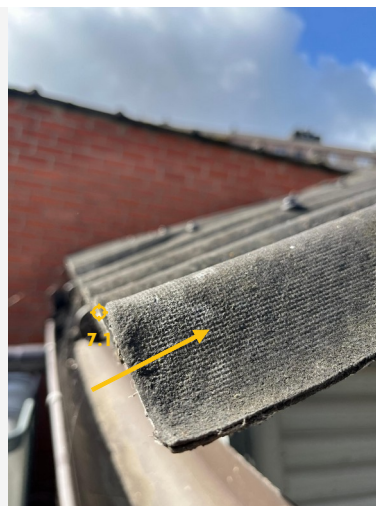
## Fiche 7: roofing dakbedekking tuinhuis

Geen asbest

| # | Type | Referentie | Resultaat |
|---|---|---|---|
| 7.1 | Puntmonster | MV04 6020201042 | Geen asbest |

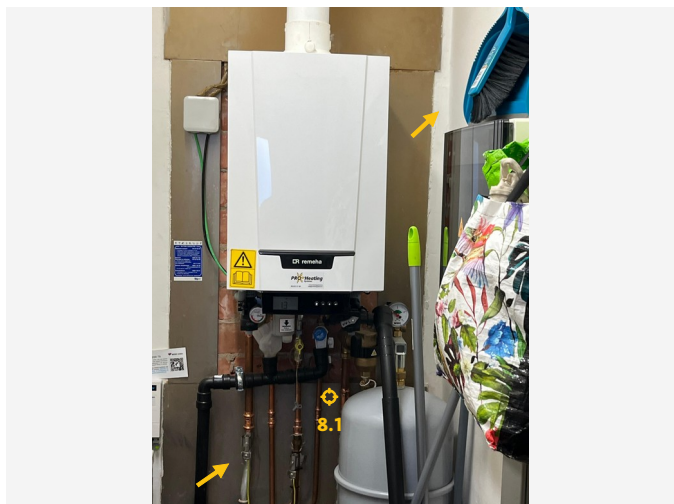
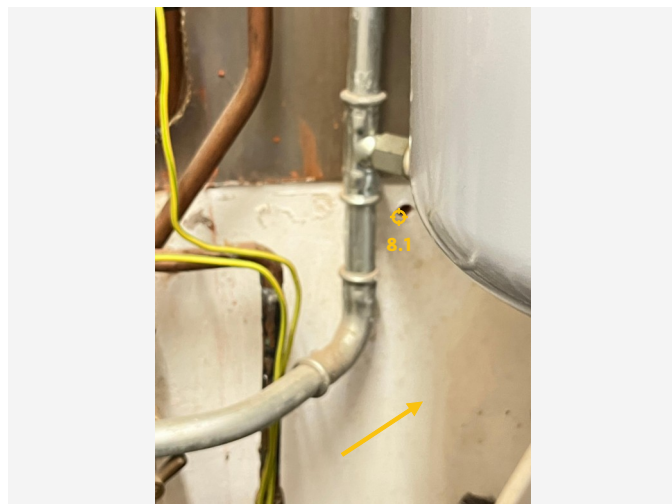
## Fiche 8: bezetwerk muren

Geen asbest

| # | Type | Referentie | Resultaat |
|---|---|---|---|
| 8.1 | Mengmonster | MV02 6020201045 | Geen asbest |

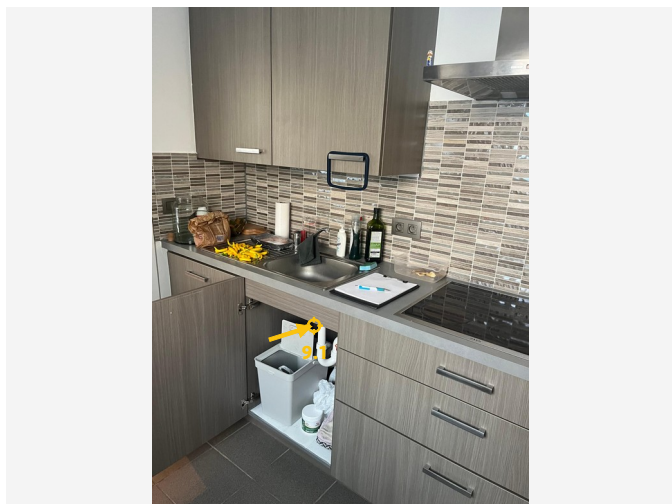
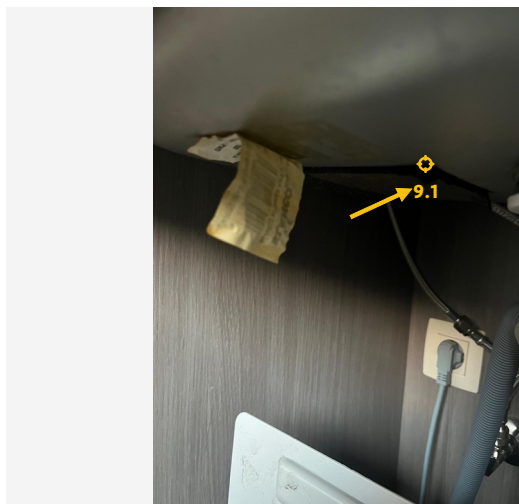
## Fiche 9: ontdreuningsplaat onder spoelbak

Geen asbest

| # | Type | Referentie | Resultaat |
|---|---|---|---|
| 9.1 | Puntmonster | MV01 6020201016 | Geen asbest |

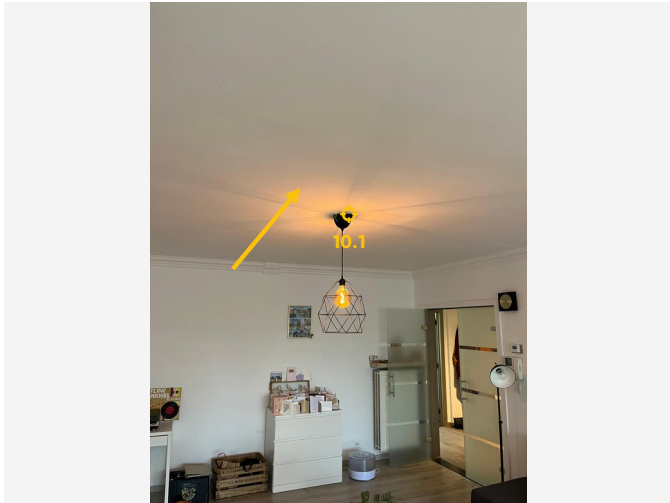
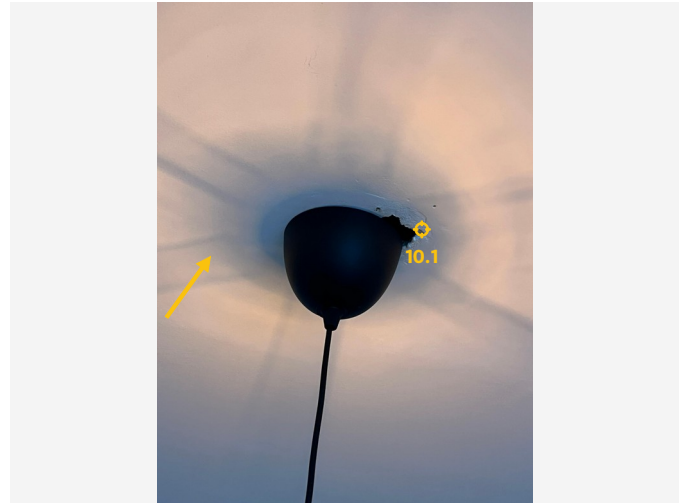
## Fiche 10: Bezetwerk plafonds

Geen asbest

| # | Type | Referentie | Resultaat |
|---|---|---|---|
| 10.1 | Mengmonster | MV03 6020201043 | Geen asbest |
