# Asbestinventarisatetest

Heimolenstraat 17, 9100 Sint-Niklaas

Attestnummer : **20251119-000254.000**

Uitgegeven op : **19.11.2025**

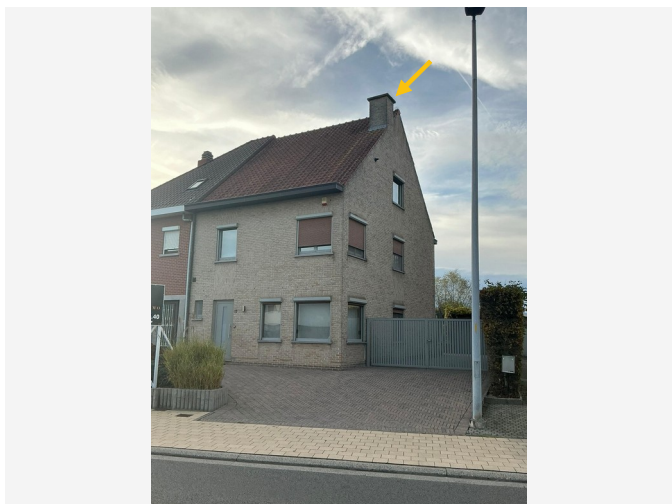
Situeringsfoto

**Reden:** Het te onderzoeken materiaal situeert zich hoger dan 3,50 m te rekenen vanaf een veilige ondergrond

**Uitleg van de asbestdeskundige:** Omwille van de hoogte van de schouw (schoorsteen) op het dak en de volledige afwerking van de schouw in de woning is deze schouw niet te onderzoeken zonder destructief onderzoek of gespecialiseerd materiaal nl. hoogtewerker en inspectiecamera. Dit gespecialiseerde materiaal was niet ter plaatse tijdens het inspectiebezoek (langs de schoorsteen kan de binnenzijde van de schouw geïnspecteerd worden).

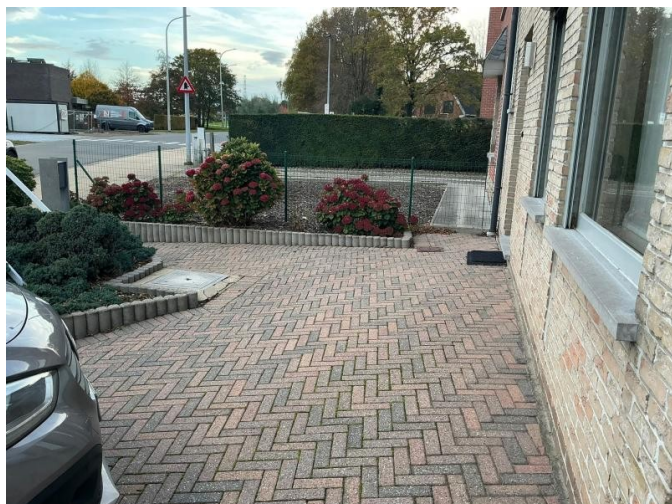
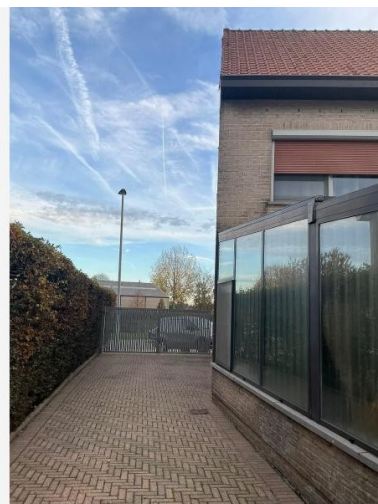
Op het moment dat deze woning werd gebouwd, werden regelmatig asbestverdachte toe-en afvoerbuizen geplaatst.

De putten konden geopend worden maar omdat de woning in gebruik was, waren ze niet leeg.

Visueel werden er geen asbestverdachte toepassingen opgemerkt. Dit sluit niet uit dat bij lege putten of bij graafwerken asbestverdachte toepassingen zouden aanwezig zijn. Deze asbestverdachte toepassingen moeten alsnog onderzocht worden.

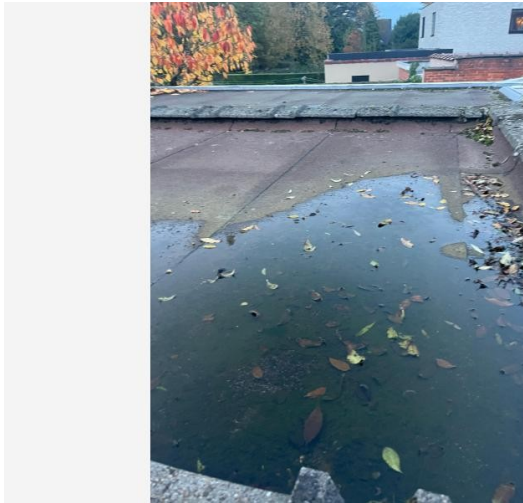
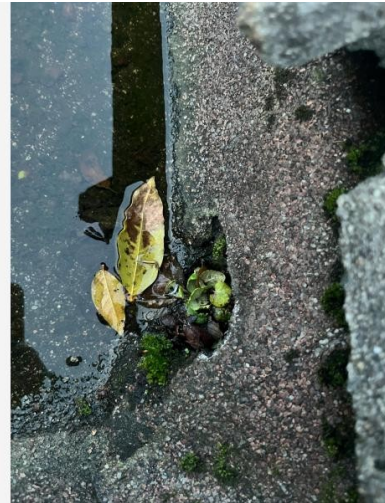
## Fiche 3: Plat dak garage - roofing

Geen asbest

| # | Type | Referentie | Resultaat |
|---|---|---|---|
| 3.1 | Puntmonster | MM03 | Geen asbest |

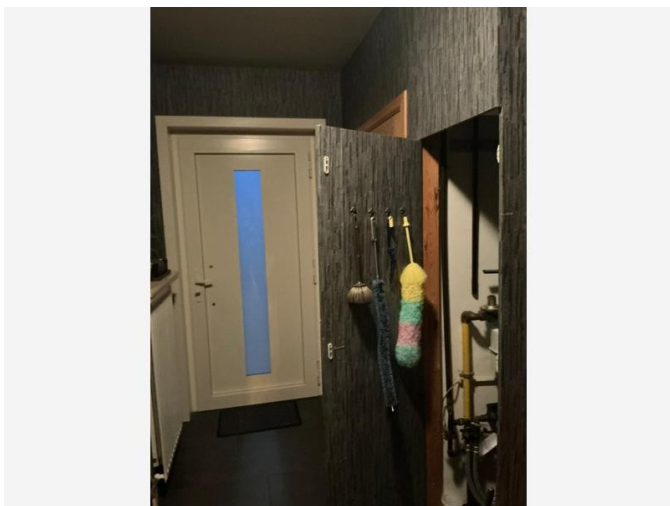
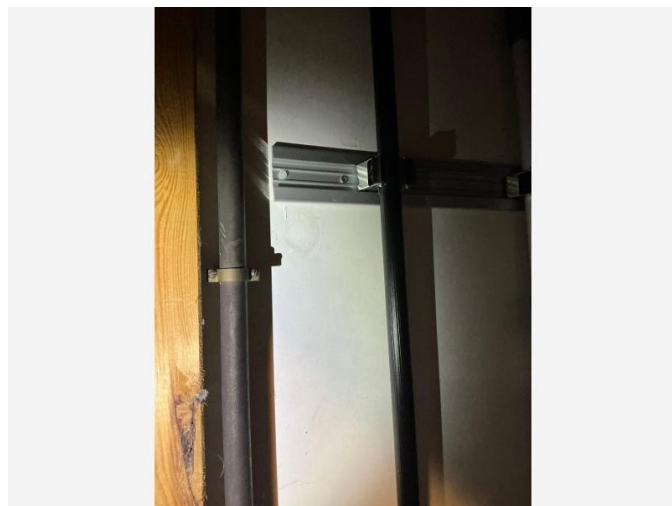
## Fiche 4: Pleisterwerk muren

Geen asbest

| # | Type | Referentie | Resultaat |
|---|---|---|---|
| 4.1 | Mengmonster | MM01 | Geen asbest |

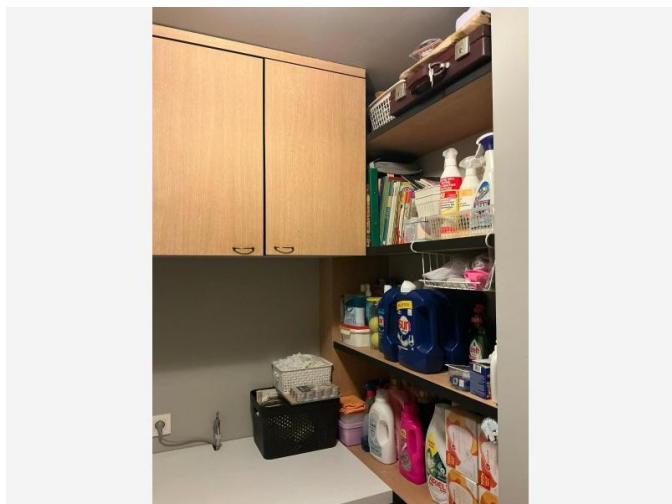
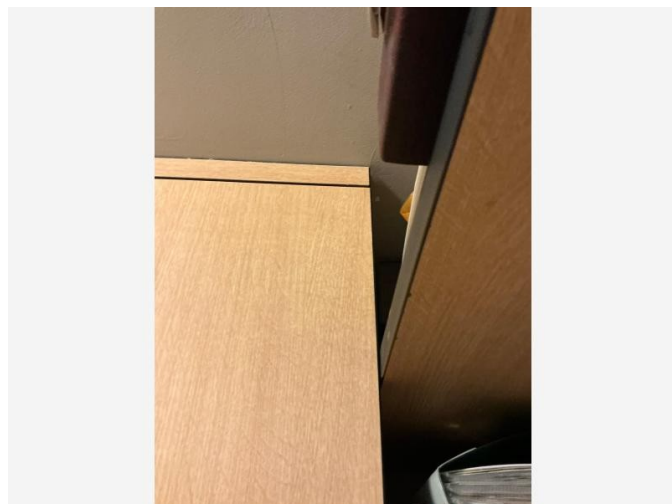
## Fiche 5: Pleisterwerk plafonds

Geen asbest

| # | Type | Referentie | Resultaat |
|---|---|---|---|
| 5.1 | Mengmonster | MM02 | Geen asbest |

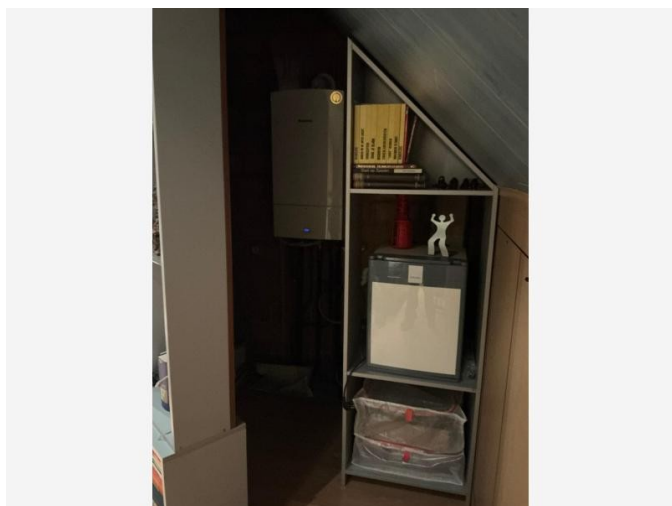
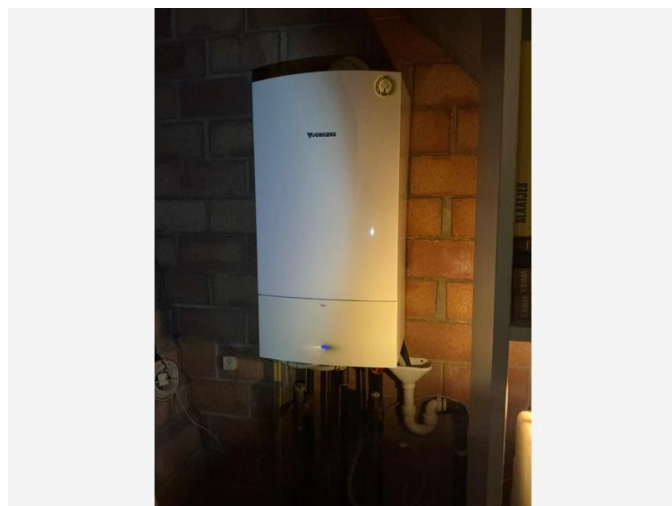
## Fiche 6: Verwarmingsketel (aardgas) geproduceerd na 2001

| Beschrijving | Notitie | Terug te vinden op plannen |
|---|---|---|
| Fiche 6: Verwarmingsketel (aardgas) geproduceerd na 2001 | De verwarmingsketel op aardgas heeft een bouwjaar na 2001. Toestellen die geproduceerd zijn na 2001 mogen geen asbesthoudende onderdelen bevatten. | - |

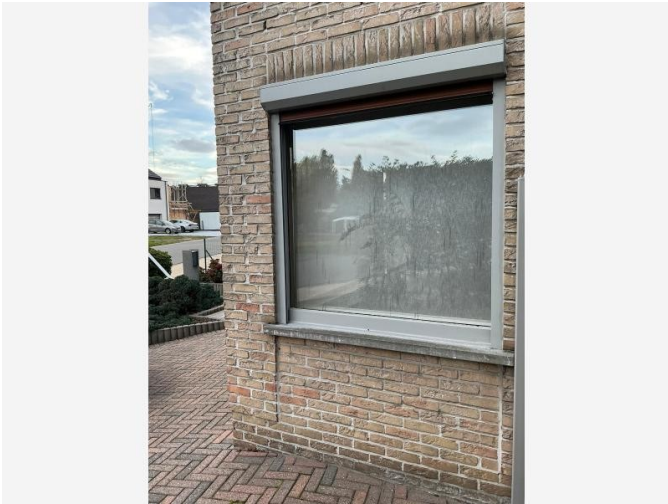
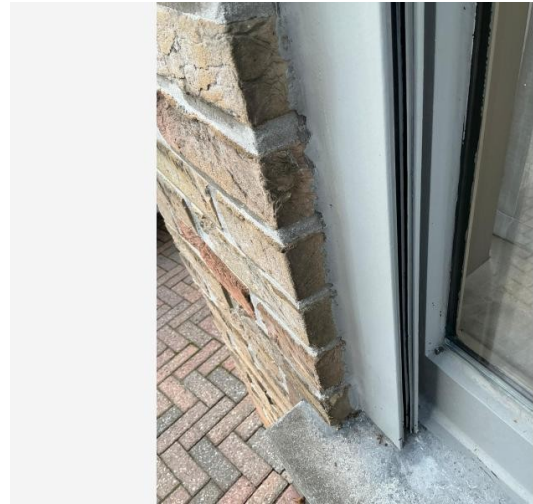
## Fiche 7: Woning - Kit tussen schrijnw./gevel - siliconen

| Beschrijving | Notitie | Terug te vinden op plannen |
|---|---|---|
| Fiche 7: Woning - Kit tussen schrijnw./gevel - siliconen | <p>De zichtbare kit is soepel (siliconen) en niet asbestverdacht. Zijn de ramen reeds vernieuwd? Mogelijks is er nog oude afkitting aanwezig onder de soepele kit. Deze oude afkitting blijft asbestverdacht en dient alsnog onderzocht worden bij afvoer.</p> <p>Deze bevinding is gebaseerd op de momenteel beschikbare analysemethoden en de thans geldende wetenschappelijke en technische inzichten. Voortschrijdend inzicht – bijvoorbeeld door nieuwe onderzoeksresultaten, technologische ontwikkelingen of wijzigingen in wet- en regelgeving – kan ertoe leiden dat materiaal op een later moment anders wordt beoordeeld dan op basis van de huidige kennis mogelijk is.</p> | - |

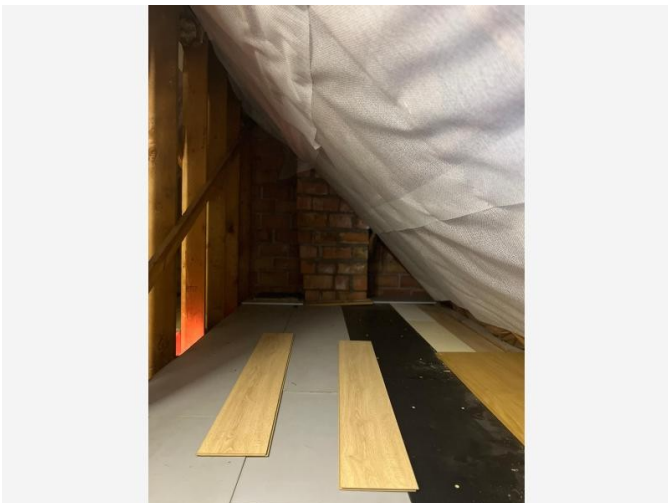
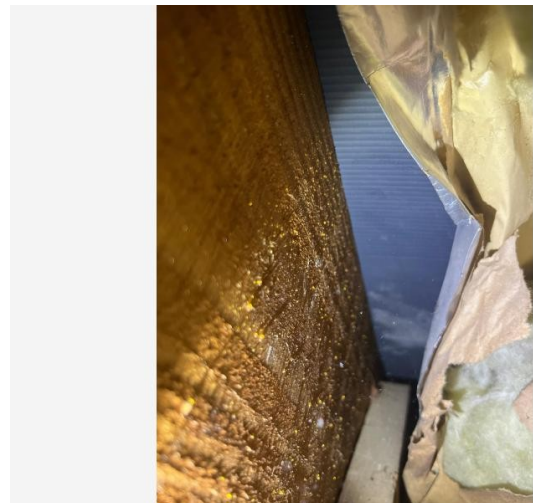
## Fiche 8: Dak - onderdak - controle onderdak onder pannen - plastic platen

| Beschrijving | Notitie | Terug te vinden op plannen |
|---|---|---|
| Fiche 8: Dak - onderdak - controle onderdak onder pannen - plastic platen | De onderdakplaten waren tijdens het plaatsbezoek inspecteerbaar op volgende plaatsen: zoldertip achter de isolatie - vaststelling : plastic platen. Deze inspectie geeft geen uitsluitsel over de totaliteit van het dak. Indien bij werken andere materialen worden vastgesteld dan diegene die nu steekproefsgewijs zijn vastgesteld dienen zij alsnog worden onderzocht te worden op hun asbestverdachtheid. (www.asbestconsulting.be) | <p>Plan 1.3: Dakenplan</p> <p>Plan 1.6: Zoldertip</p> |

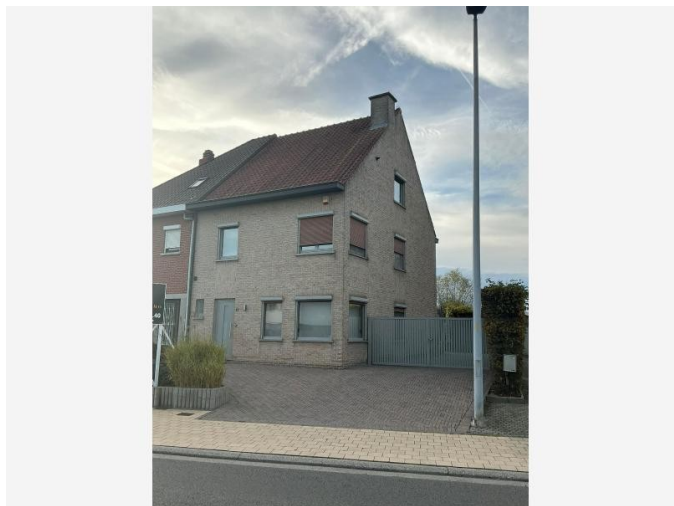
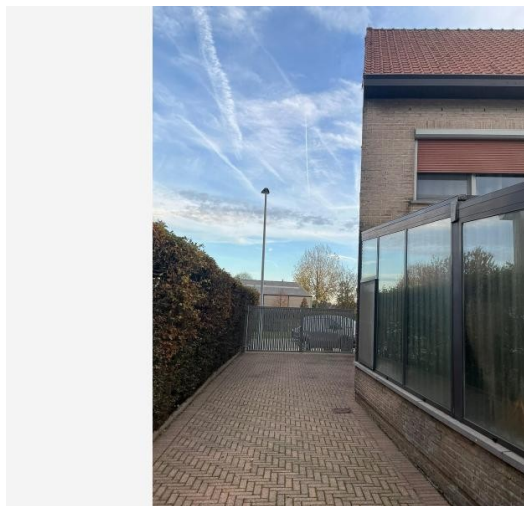
## Fiche 9: Dak - betonnen dakpannen

| Fiche 9: Dak - betonnen dakpannen | <p>Het dak is opgebouwd uit betonnen dakpannen deze bevatten geen asbest. Deze bevinding is gebaseerd op de momenteel beschikbare analysemethoden en de thans geldende wetenschappelijke en technische inzichten.</p> <p>Voortschrijdend inzicht – bijvoorbeeld door nieuwe onderzoeksresultaten, technologische ontwikkelingen of wijzigingen in wet- en regelgeving – kan ertoe leiden dat materiaal op een later moment anders wordt beoordeeld dan op basis van de huidige kennis mogelijk is.</p> | - |

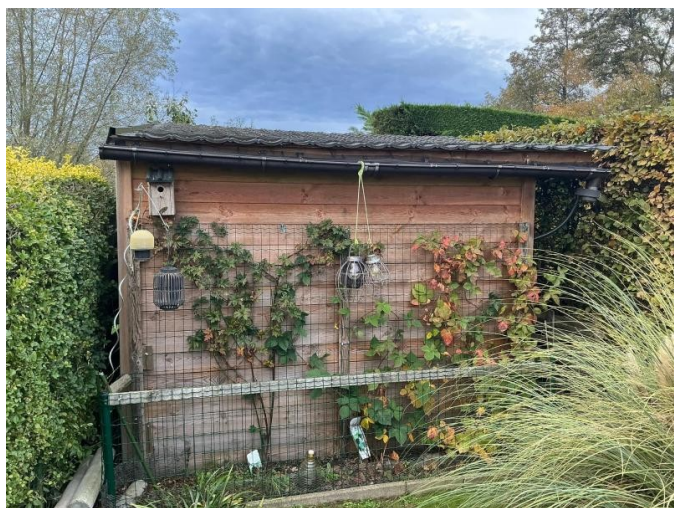
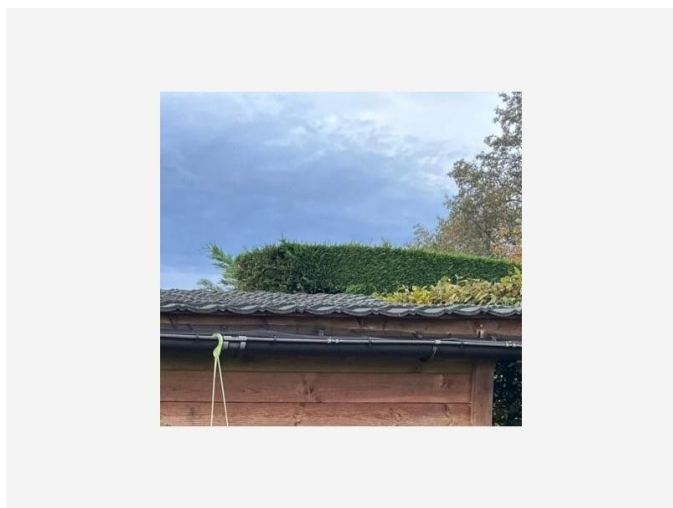
## Fiche 10: Tuinberging - metalen platen (pannenmotief)

| Fiche 10: Tuinberging - metalen platen (pannenmotief) | Het dak is opgebouwd uit metalen platen (pannenmotief) deze metalen platen bevatten geen asbest. | - |
