# Asbestinventarisatattest

Kasteelstraat 1/A, 9170 Sint-Gillis-Waas

Attestnummer : 20251124-000104.000

**Niet-asbestveilig**

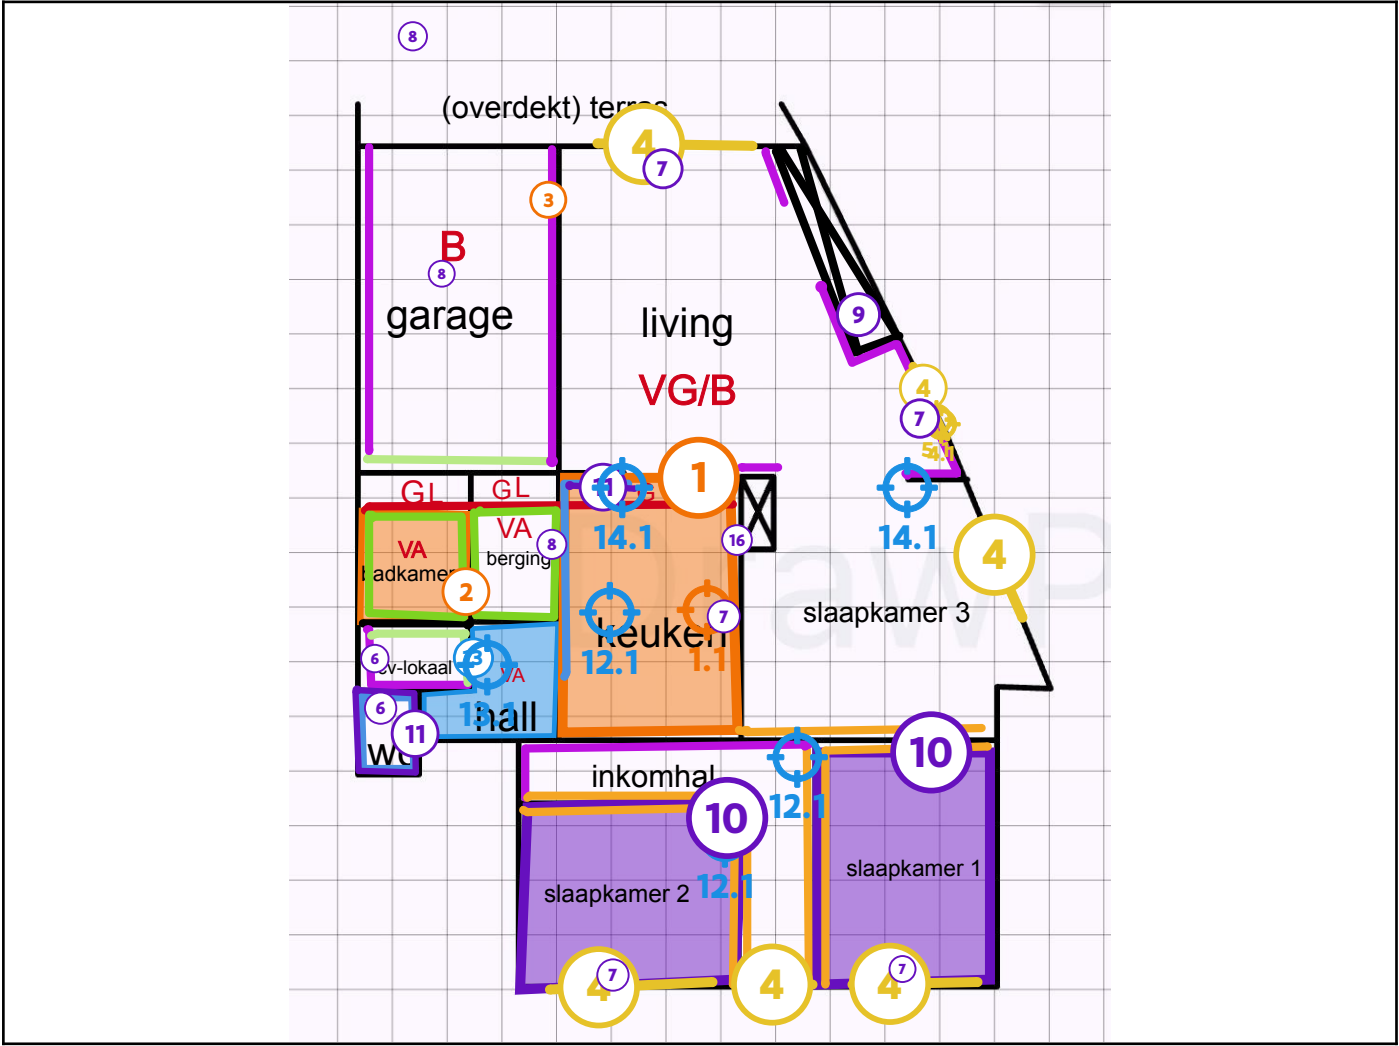
# Plan 1.2: Appartement

| Beschrijving | Type | Actie |
|---|---|---|
| 1. Keuken - vloerzeil | Asbestmateriaal | Verwijderen |
| 2. Badkamer - plafondplaten | Asbestmateriaal | Verwijderen |
| 3. Garage - elektrische toepassingen (stopcontact en schakelaar) | Asbestmateriaal | Verwijderen |
| 4. Schrijnwerk (glas) - mastiek | Asbestmateriaal | Zorgvuldig beheren |

| 5. Schrijnwerk mastiek tussen metselwerk en schrijnwerk | Asbestmateriaal | Zorgvuldig beheren |

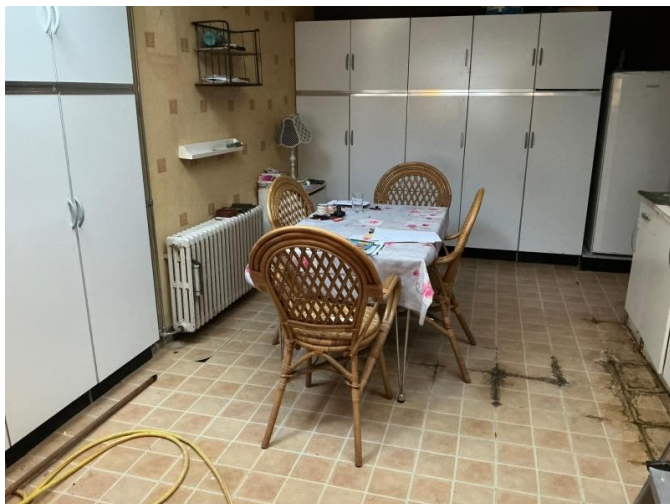
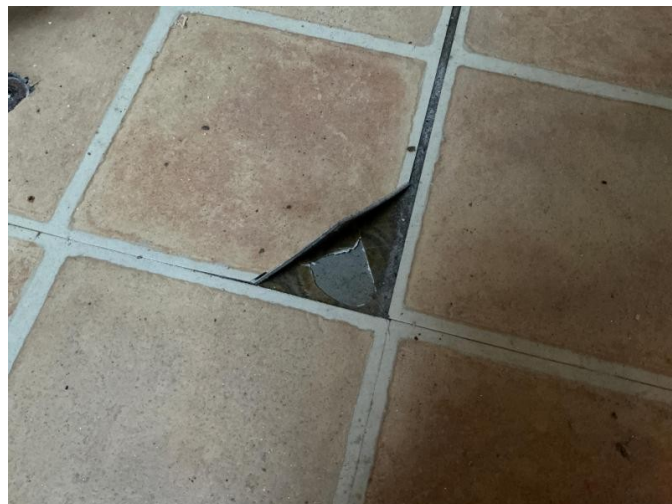
Het asbestmateriaal valt onder de mijlpaal van 2034.

Verwijderen

| Eindbeoordeling materiaalrisico | Verhoogd materiaalrisico en/of verhoogde kans op vezelvrijgave |

| Gebondenheid | Categorie 2: niet-hechtgebonden met matrix |
| Asbestsoort (vezeltype) | Alleen chrysotiel |
| Asbestconcentratie | Hoog ( $\geq 50\%$ ) |
| Afschermingsgraad van het gehele materiaal | Geheel of deels (ook) vrij aan de binnenlucht |
| Toestand van het materiaal | Licht beschadigd, licht verweerd. Intact calciumsilicaatmateriaal of categorie III 'gebondenheid' |

| # | Type | Referentie | Resultaat |
|---|---|---|---|
| 1.1 | Puntmonster | MM04 | Chrysotiel |

| Beschrijving | Keuken - vloerzeil |

- Zorg voor een veilig beheer. Vermijd het beschadigen van het asbestmateriaal. Controleer de toestand jaarlijks op wijzigingen.

- Hermetische zone (erkend asbestverwijderaar)  
Het verwijderen van het vloerzeil moet gebeuren door bedrijven erkend voor werken van afbraak of verwijdering van asbest en/of materialen die asbest bevatten.

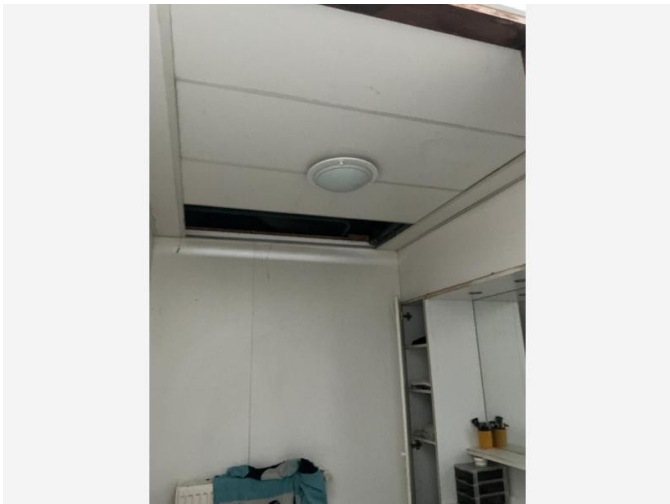
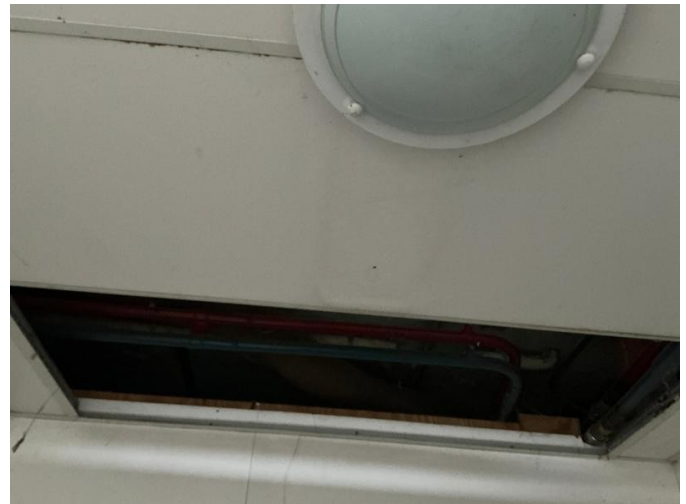
Het asbestmateriaal valt onder de mijlpaal van 2040.

Verwijderen

| Eindbeoordeling materiaalrisico | Verhoogd materiaalrisico en/of verhoogde kans op vezelvrijgave |

| Gebondenheid | Categorie 1: hechtgebonden in oorsprong |
| Asbestsoort (vezeltype) | Crocidoliet aanwezig |
| Toestand van het materiaal | Licht beschadigd, licht verweerd. Intact calciumsilicaatmateriaal of categorie III 'gebondenheid' |

| Beschrijving | Badkamer - plafondplaten |

- Zorg voor een veilig beheer. Vermijd het beschadigen van het asbestmateriaal. Controleer de toestand jaarlijks op wijzigingen.
- Voer bijkomende staalname(s) uit.

- Eenvoudige handelingen: mag via doe-het-zelf of door werknemer(s) met opleidingsattest eenvoudige handelingen  
We raden aan om het asbestverdachte materiaal te laten verwijderen door een firma met een opleidingsattest eenvoudige handelingen. U mag, in principe, ongeacht beschadigingen of vrije asbestvezels, deze asbestverdachte toepassing ook zelf verwijderen met inachtneming van de nodige veiligheidsmaatregelen om uzelf en uw omgeving te beschermen. Een beschadigde asbestverdachte toepassing in slechte staat kan makkelijk verder breken of vergruizen. Er komen dan schadelijke asbestvezels vrij die ingeademd kunnen worden.

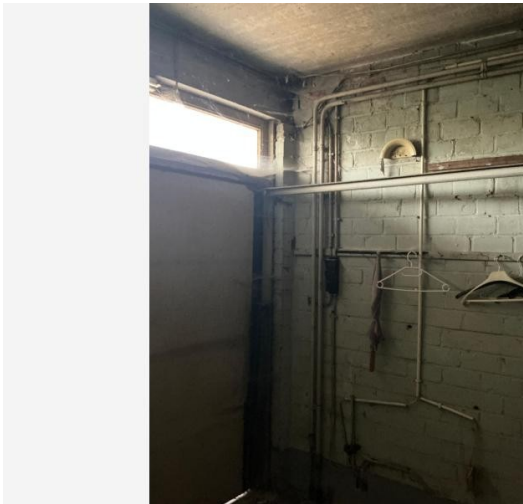
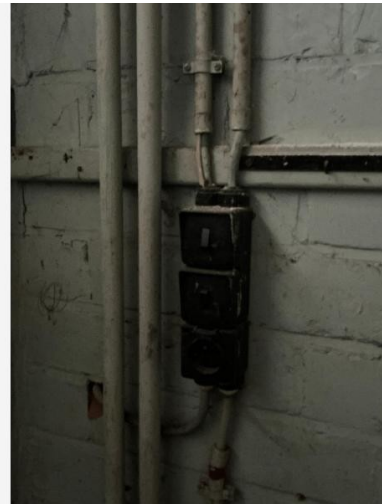
## Fiche 3: Garage - elektrische toepassingen (stopcontact en schakelaar)

Het asbestmateriaal valt onder de mijlpaal van 2040.

Verwijderen

Het elektrisch materiaal konden niet bemonsterd worden zonder destructief onderzoek. Tevens kon ook auditief onderzoek geen definitief uitsluitsel geven mbt de al of niet aanwezigheid van asbestvezels in de bakeliet.

| Eindbeoordeling materiaalrisico | Verhoogd materiaalrisico en/of verhoogde kans op vezelvrijgave |

| Gebondenheid | Categorie 1: hechtgebonden in oorsprong |
| Asbestsoort (vezeltype) | Crocidoliet aanwezig |
| Toestand van het materiaal | Licht beschadigd, licht verweerd. Intact calciumsilicaatmateriaal of categorie III 'gebondenheid' |

- Zorg voor een veilig beheer. Vermijd het beschadigen van het asbestmateriaal. Controleer de toestand jaarlijks op wijzigingen.

- Eenvoudige handelingen: mag via doe-het-zelf of door werknemer(s) met opleidingsattest eenvoudige handelingen  
In de periode dat de toepassingen werden vervaardigd, werden frequent asbesthoudende vezels in bakeliet gebruikt.

U mag enkel het elektrisch materiaal zelf verwijderen indien u over het juiste persoonlijk beschermingsmateriaal (PBM's) beschikt (een FFP3 wegwerpmasker of halfgelaatsmasker met P3 filter, een wegwerpoveral Tyvek CAT III type 5 of 6, stevige wegwerphandschoenen en afspoelbare schoenen). Tijdens de werken dient u het elektrisch materiaal continu te vernevelen met water of een aangepast fixeermiddel.

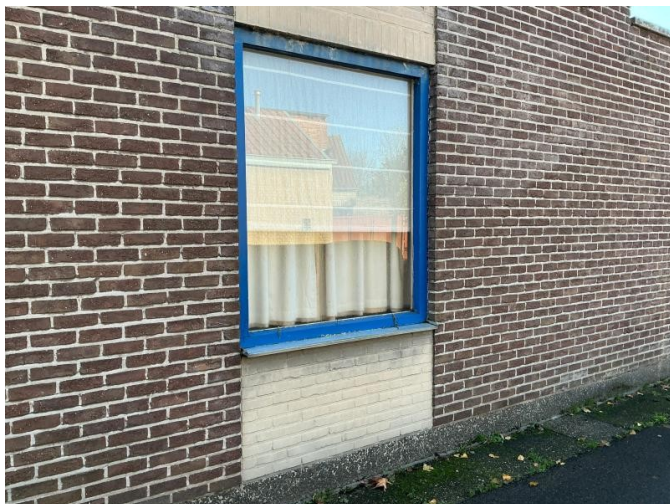
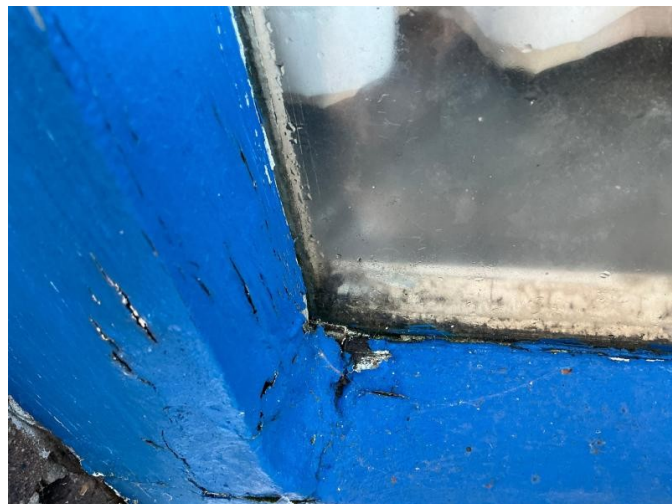
Het asbestmateriaal valt onder de mijlpaal van 2040.

Zorgvuldig beheren

| Eindbeoordeling materiaalrisico | Laag materiaalrisico en/of verlaagde kans op vezelvrijgave |

- Zorg voor een veilig beheer. Vermijd het beschadigen van het asbestmateriaal. Controleer de toestand jaarlijks op wijzigingen.

- Eenvoudige handelingen: mag via doe-het-zelf of door werknemer(s) met opleidingsattest eenvoudige handelingen  
We raden aan om de asbesthoudende mastiek te laten verwijderen door een firma met een opleidingsattest eenvoudige handelingen. U mag, in principe, ongeacht beschadigingen of vrije asbestvezels, deze asbesthoudende toepassing ook zelf verwijderen met inachtneming van de nodige veiligheidsmaatregelen om Uzelf en uw omgeving te beschermen. Een beschadigde asbesthoudende toepassing in slechte staat kan makkelijk verder breken of vergruizen. Er komen dan schadelijke asbestvezels vrij die ingeademd kunnen worden.

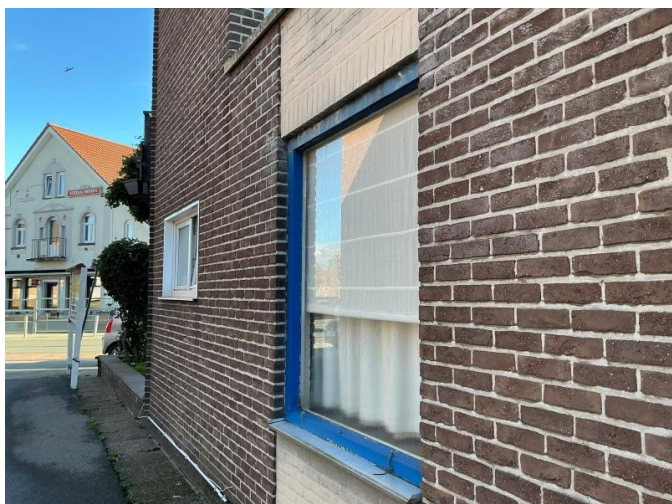
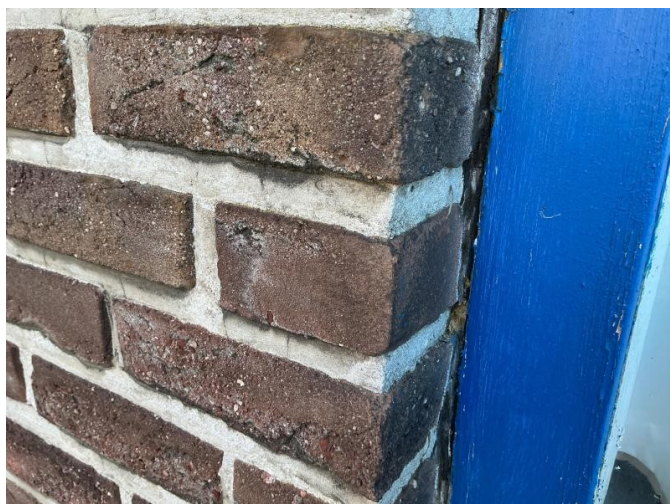
# Fiche 5: Schrijnwerk mastiek tussen metselwerk en schrijnwerk

Asbestmateriaal

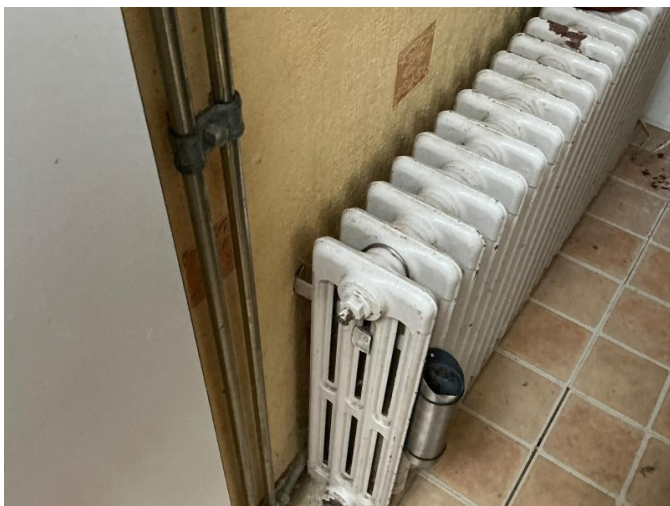
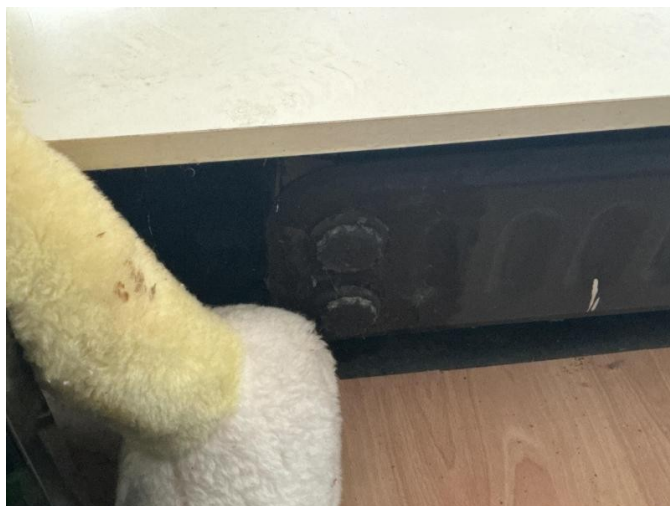
| Basis voor advies | Beoordeling op basis van expertise, zonder een vaststelling door de asbestdeskundige. |

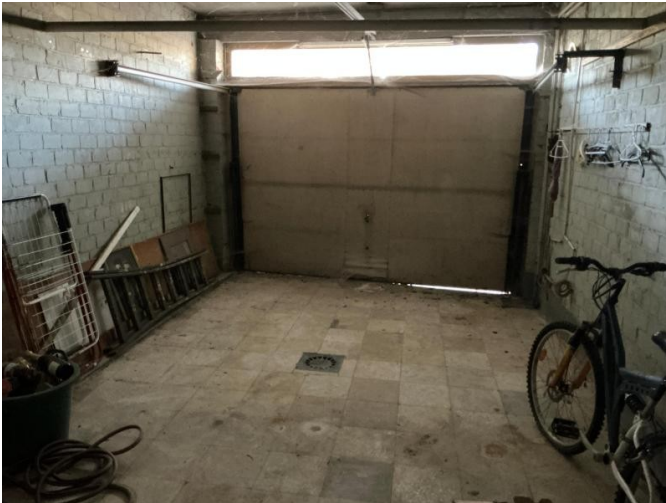
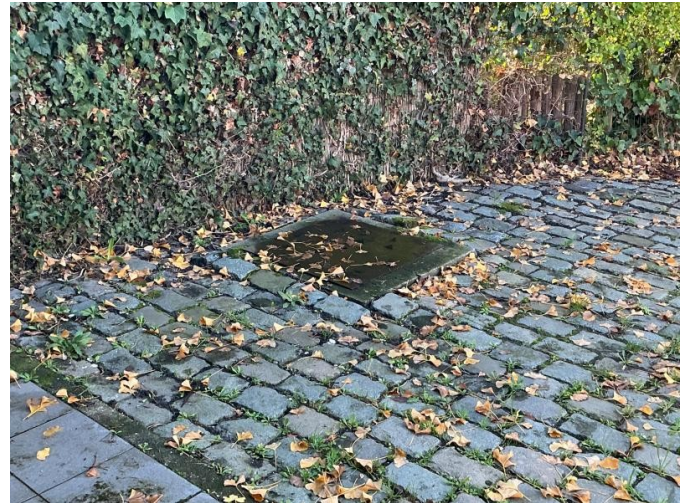
| Basis voor advies | Beoordeling op basis van expertise, zonder een vaststelling door de asbestdeskundige. |

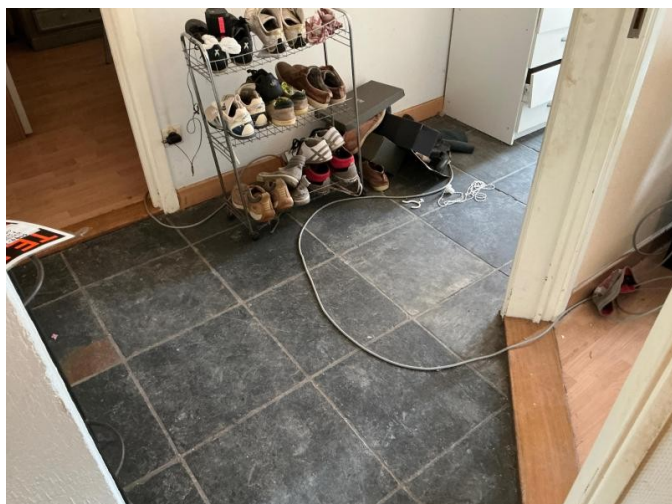
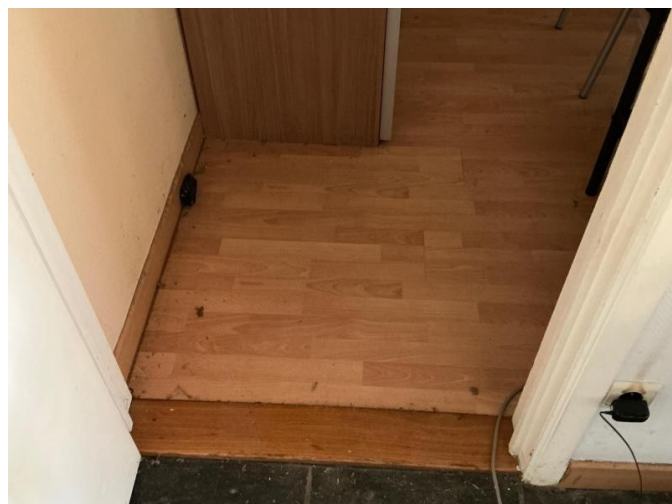
## Fiche 10: laminaat (onderliggende vloerbekledingen en lijmen)

| Basis voor advies | Beoordeling op basis van expertise met een vaststelling door de asbestdeskundige. |

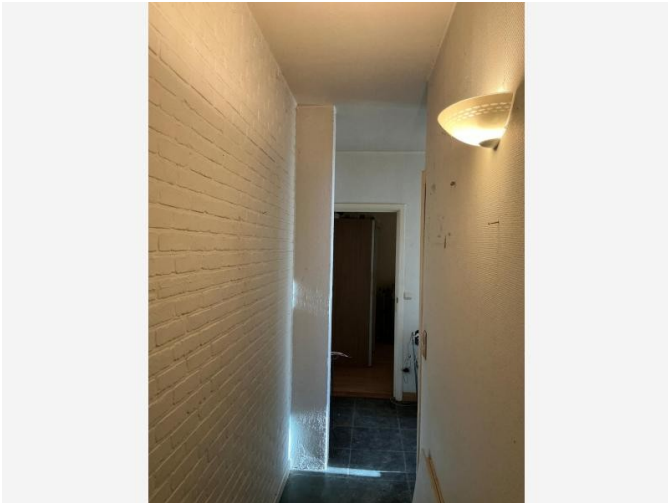
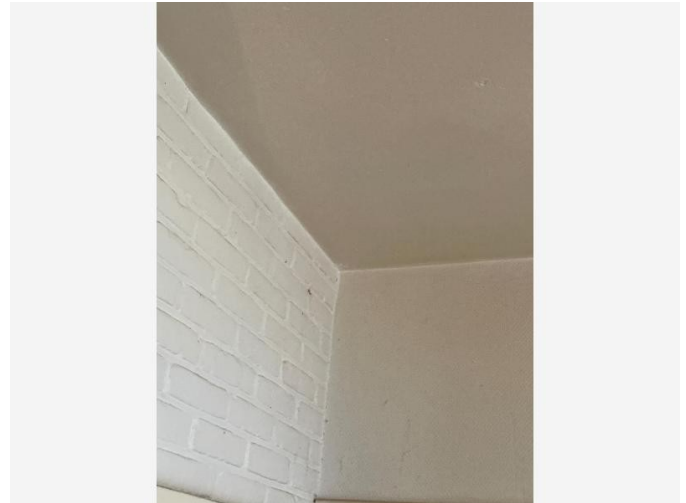
## Fiche 12: Pleisterwerk plafonds

Geen asbest

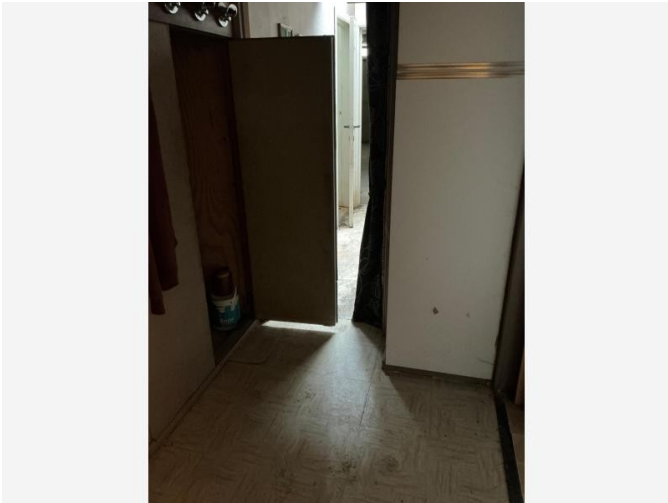
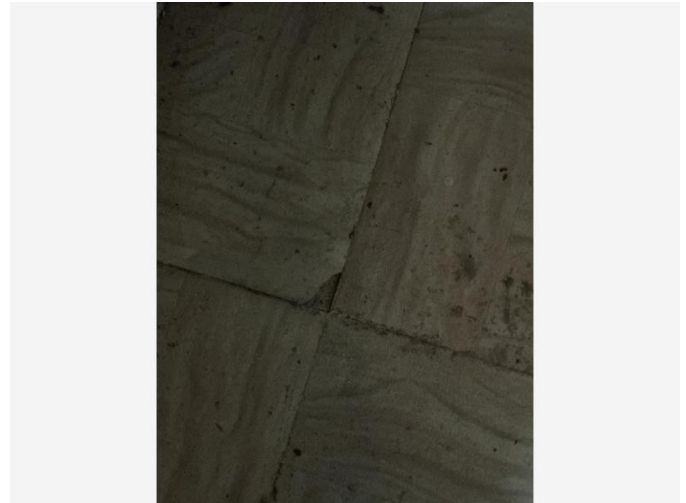
## Fiche 13: Hall - vloerzeil

Geen asbest

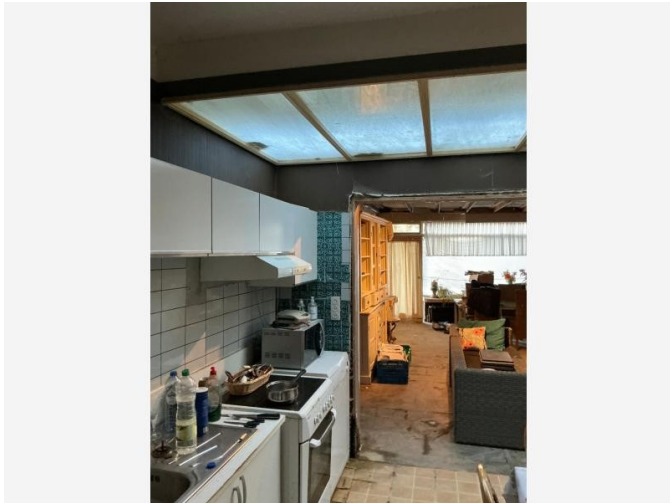
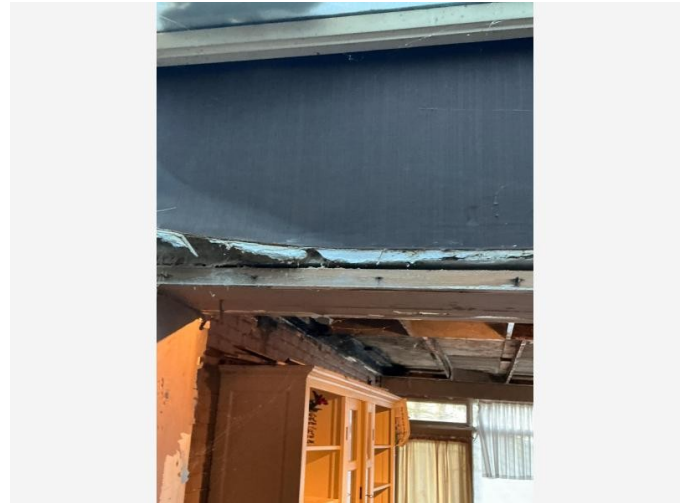
## Fiche 14: Pleisterwerk muren

Geen asbest

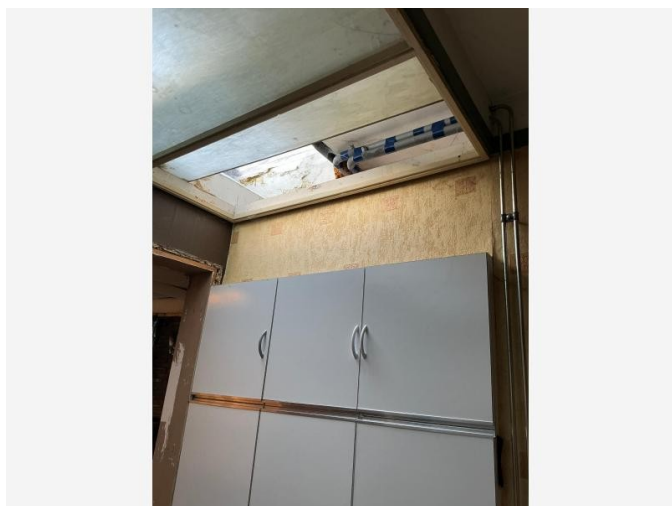
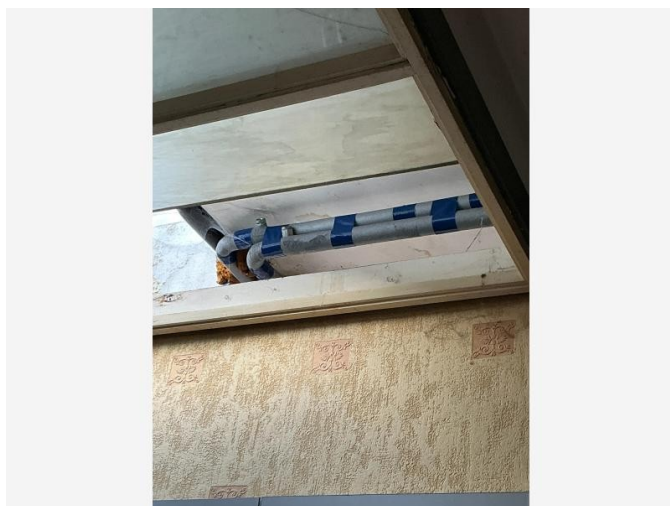
### Fiche 16: Keuken - leidingisolatie (schuimrubber)

| Beschrijving | Notitie | Terug te vinden op plannen |
|---|---|---|
| Fiche 16: Keuken - leidingisolatie (schuimrubber) | Schuimrubber is niet asbestverdacht. | Plan 1.2: Appartement |
