# Asbestinventarisatetest

Dendermondse Steenweg 17, 9100 Sint-Niklaas

Attestnummer : 20260115-000204.000

**Niet-asbestveilig**

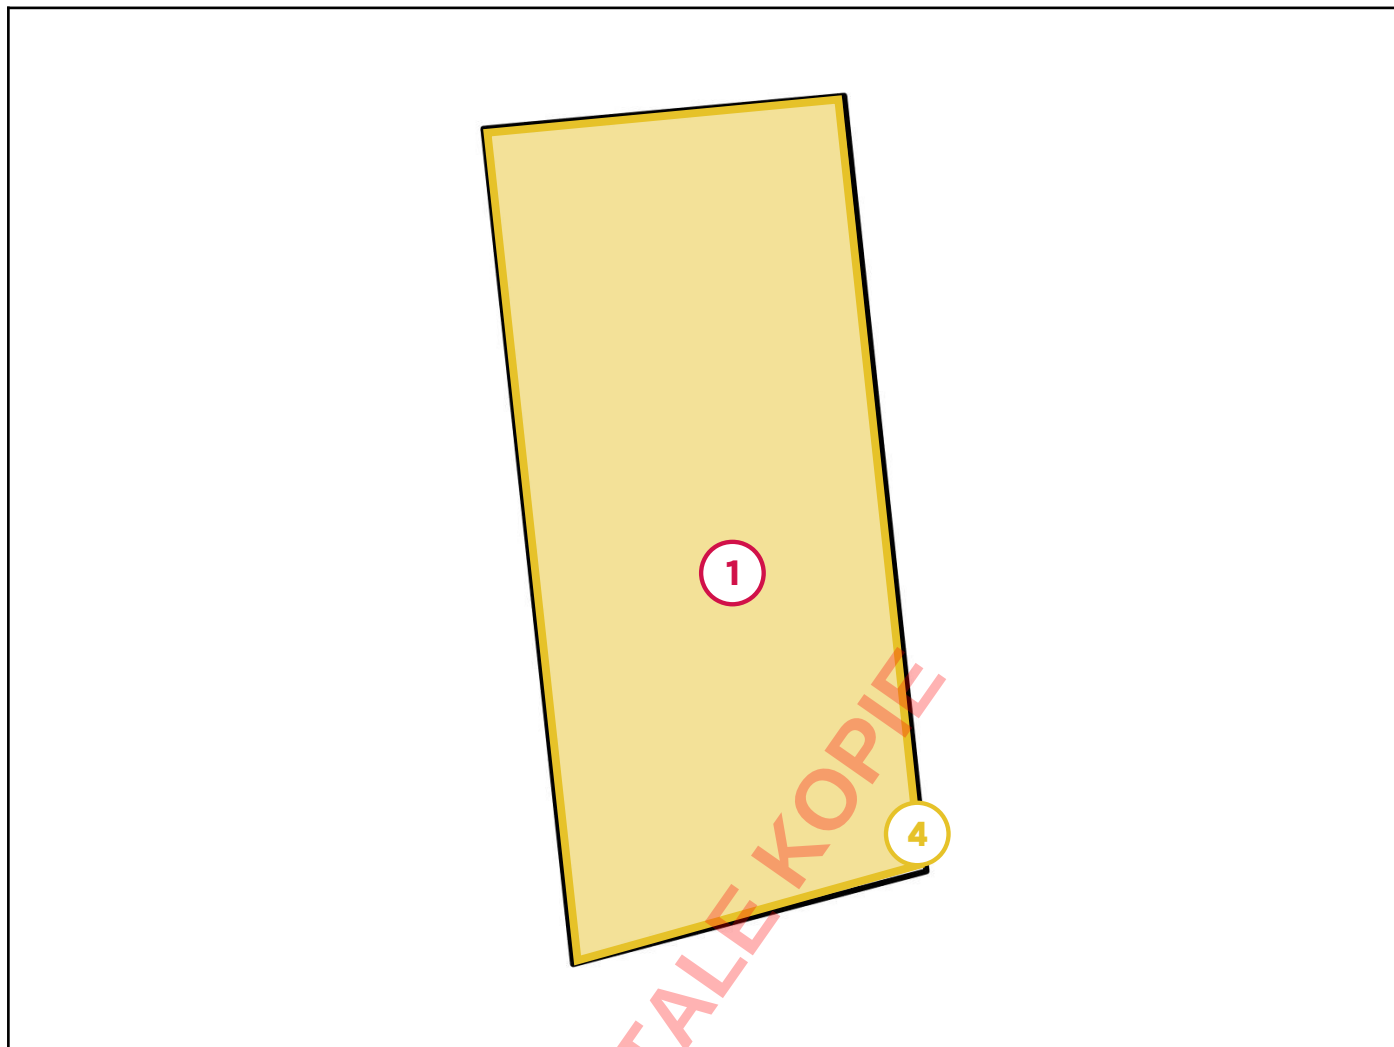
## Plan 2.2: Magazijn met Garage plan

| Beschrijving | Type | Actie |
|---|---|---|
| 1. Rookgaskanaal magazijn: kachel op aangesloten. | Asbestmateriaal | Dringend verwijderen |
| 4. Roofing/bitumen - Plat dak (Toplaag) | Asbestmateriaal | Zorgvuldig beheren |

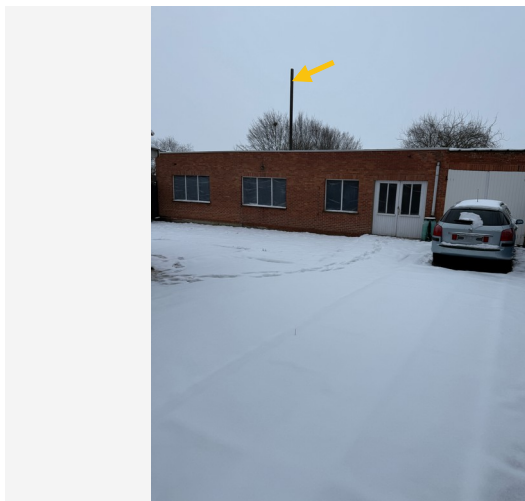
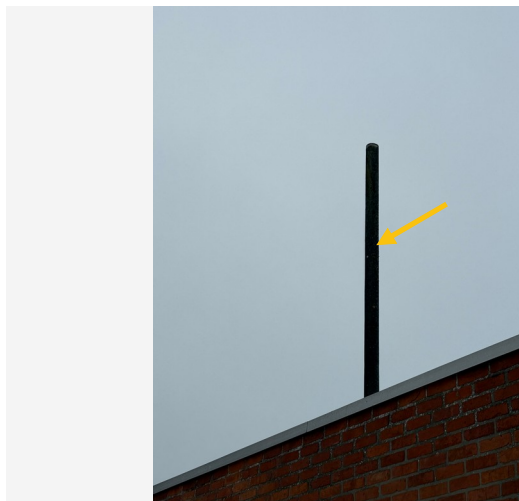
# Fiche 1: Rookgaskanaal magazijn: kachel op aangesloten.

| Eindbeoordeling materiaalrisico | Hoog materiaalrisico en/of hoge kans op vezelvrijgave |

| Gebondenheid | Categorie 1: hechtgebonden in oorsprong |
| Asbestsoort (vezeltype) | Crocidoliet aanwezig |
| Asbestconcentratie | Laag (< 50%) |
| Afschermingsgraad van het gehele materiaal | Geheel of deels (ook) vrij aan binnenluchtstromen |
| Toestand van het materiaal | Matig beschadigd, matig verweerd |

| Opmerking | Kachel aanwezig in onderliggende ruimte |

**Dringend verwijderen**

- Scherm in afwachting van verwijdering het asbestmateriaal af van luchtstromingen en verstoring: bijvoorbeeld door het te verpakken, te fixeren, af te dekken, signalisatie - afbakening aan te brengen, ...
- Verwijder dit asbestmateriaal zo snel mogelijk. Volg de toestand goed op.

Wij adviseren om dit te laten verwijderen door een aannemer met opleidingsattest.

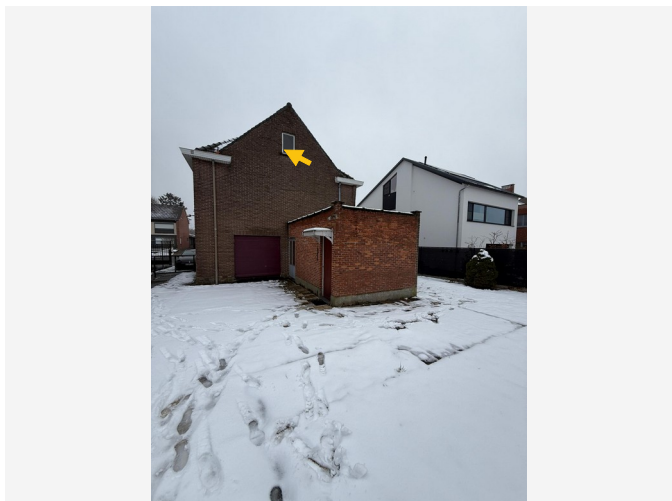
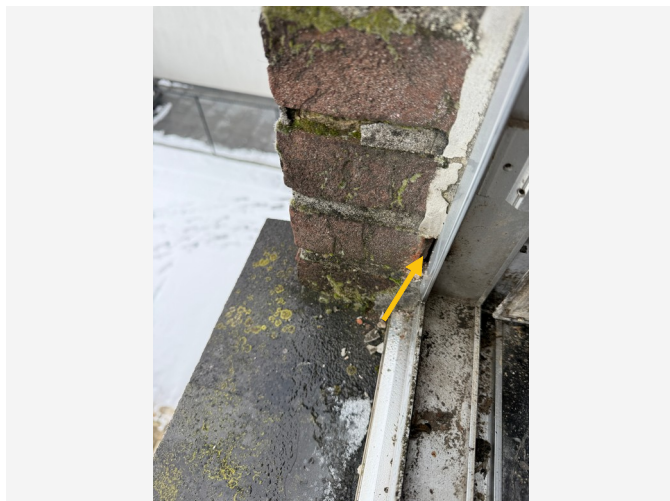
## Fiche 2: Kit - Schrijnwerk/metselwerk Aluminium ramen en deuren.

| Eindbeoordeling materiaalrisico | Laag materiaalrisico en/of verlaagde kans op vezelvrijgave |

| Gebondenheid | Categorie 1: hechtgebonden in oorsprong |
| Asbestsoort (vezeltype) | Alleen chrysotiel |
| Asbestconcentratie | Laag (< 50%) |

Zorgvuldig beheren

- Zorg voor een veilig beheer. Vermijd het beschadigen van het asbestmateriaal. Controleer de toestand jaarlijks op wijzigingen.
- Verwijder dit asbestmateriaal zo snel mogelijk. Volg de toestand goed op.

Wij adviseren om dit te laten verwijderen door een aannemer met opleidingsattest eenvoudige handelingen.

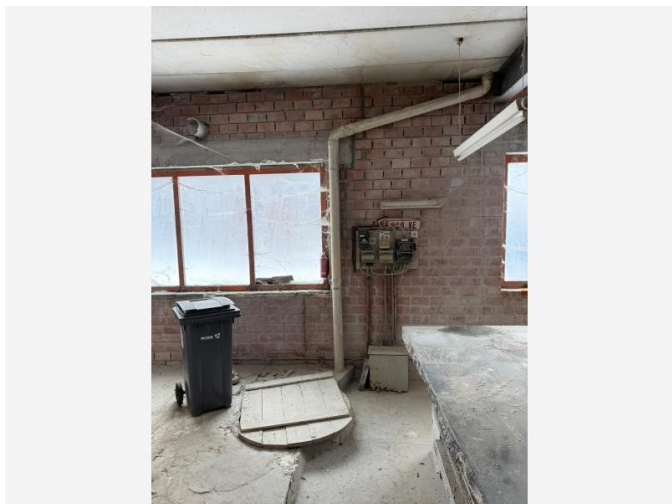
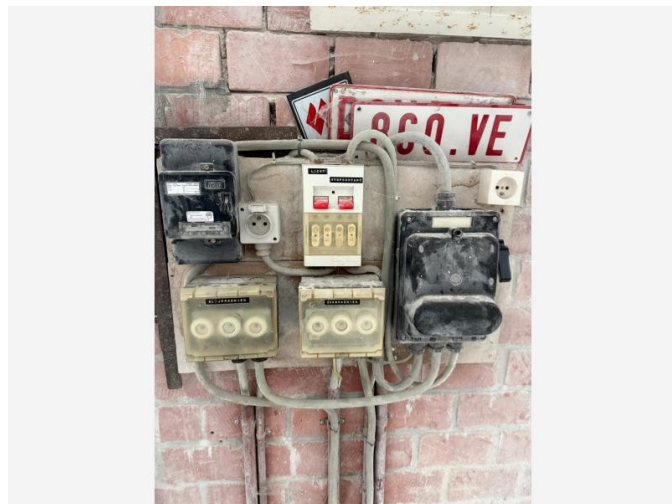
| Opmerking | <p>Doorheen de panden bevinden zich verschillende elementen in bakeliet (Zoals stopcontact(en), schakelaar(s), verdeeldoos/dozen, deurbel(len), zekeringskast(en), socket(s), etc).</p> <p>Hoeveelheid werd naar best vermogen geraamd.</p> |

- Eenvoudige handelingen: mag via doe-het-zelf of door werknemer(s) met opleidingsattest eenvoudige handelingen  
In binnenruimtes mag u zelf, alleen hechtgebonden asbest verwijderen dat niet beschadigd is. Dat betekent dat het materiaal volledig intact is en er geen vrije asbestvezels zichtbaar zijn.  
Opgelet: ook tijdens het verwijderen moet het asbest intact blijven. Verwijdering kan en moet bijgevolg in zijn geheel zonder te breken of schade aan te brengen.

U moet de toepassing tijdens en voor de verwijdering bevochtigen en/of fixeren. Dek de vloer en niet-verplaatsbare meubels af met een folie. Sluit steeds alle ramen en deuren, schakel ventilatiesystemen even uit, en vraag (niet-beschermde) derden de woning te verlaten.

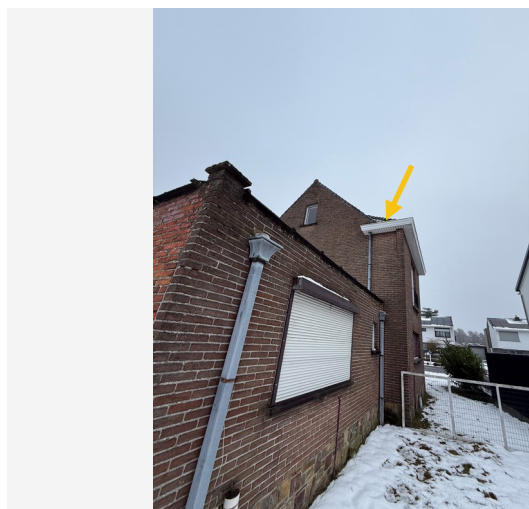
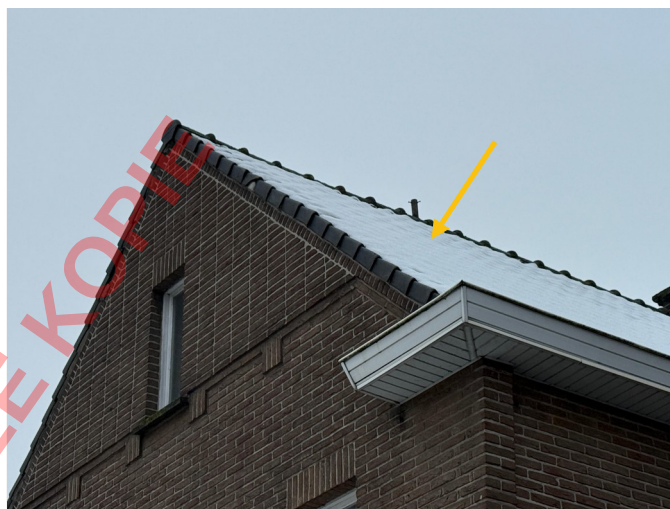
### Fiche 16: Dakbedeking woning.

| Beschrijving | Notitie | Terug te vinden op plannen |
|---|---|---|
| Fiche 16: Dakbedeking woning. | Het dak van de woning zijn keramische dakpannen = niet-asbestverdacht. | - |
