# Asbestinventarisatattest

Tabakstraat 30, 9100 Sint-Niklaas

Attestnummer : 20260121-000083.000

Uitgegeven op : 21.01.2026

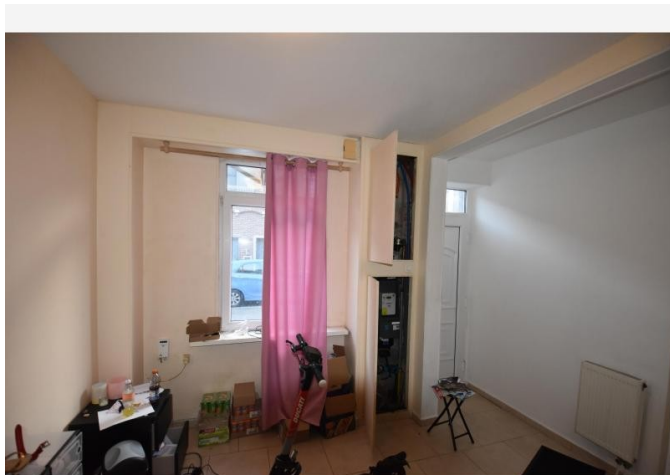
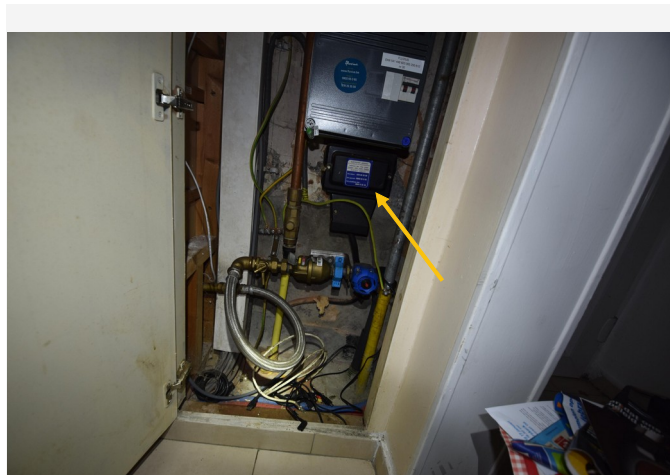
Overzichtsfoto

Detailfoto

Het asbestmateriaal valt onder de mijlpaal van 2040.

| Eindbeoordeling materiaalrisico | Laag materiaalrisico en/of verlaagde kans op vezelvrijgave |

| Asbestsoort (vezeltype) | Crocidoliet aanwezig |
| Asbestconcentratie | Laag (< 50%) |
| Toestand van het materiaal | Onbeschadigd, niet verweerd |

| Beschrijving | Toebehoren teller in bakeliet |
| Identificatiemethode | <p>De asbestdeskundige beoordeelt het materiaal als asbestverdacht en dus asbesthoudend, en dit zonder monstername.</p> <p>Motivatie: De monstername brengt andere schade aan dan schade die inherent is aan de monstername.</p> |

Zorgvuldig beheeren

- Zorg voor een veilig beheer. Vermijd het beschadigen van het asbestmateriaal. Controleer de toestand jaarlijks op wijzigingen.
- Scherm in afwachting van verwijdering het asbestmateriaal af van luchtstromingen en verstoring: bijvoorbeeld door het te verpakken, te fixeren, af te dekken, signalisatie - afbakening aan te brengen, ...

Wij adviseren om dit te laten verwijderen door een aannemer met opleidingsattest eenvoudige handelingen.

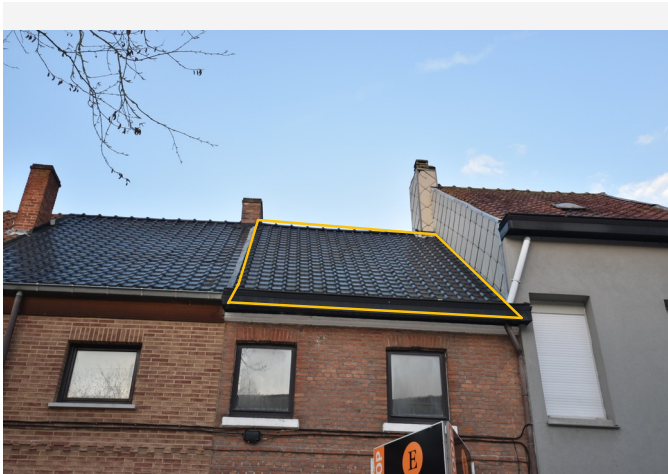
Situeringsfoto

**Reden:** Geen toegangsluik voorzien voor de ruimte

**Uitleg van de asbestdeskundige:** Er is geen (zichtbaar) toegangsluik aanwezig. Hierdoor kon de zolderruimte/tip niet worden gecontroleerd op moment van de inspectie (Zonder destructief onderzoek).

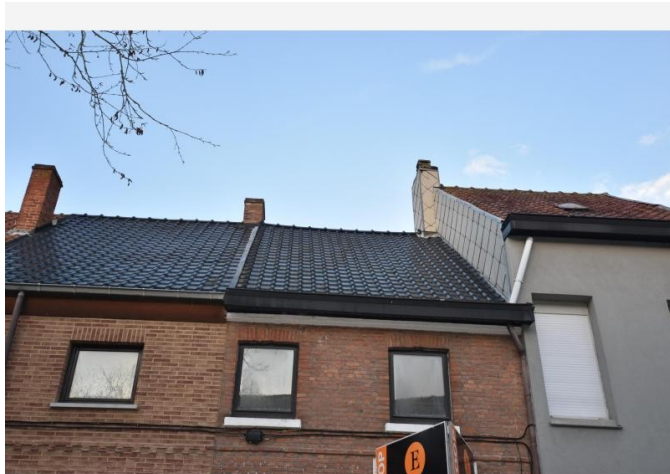
Situeringsfoto

**Reden:** Er is geen volledige risicobeoordeling mogelijk

**Uitleg van de asbestdeskundige:** Niet-waarneembaar onderdak bij dit pand.

Aan buitenzijde: Onderzoeksbepijking hoger dan 3,50 meter te rekenen vanaf veilige ondergrond.

Aan binnenzijde: Geen luiken/veluxen/etc aanwezig en afgewerkt met stootvaste laag, waardoor hier tevens niet waarneembaar zonder destructief onderzoek.

Het kan voorkomen dat er asbestverdachte onderdakplaten (menuiserite) aanwezig zijn tussen deze 2 lagen. Laat dan eerst een staal nemen alvorens verdere werken uit te voeren, wanneer deze waarneembaar komen te liggen.

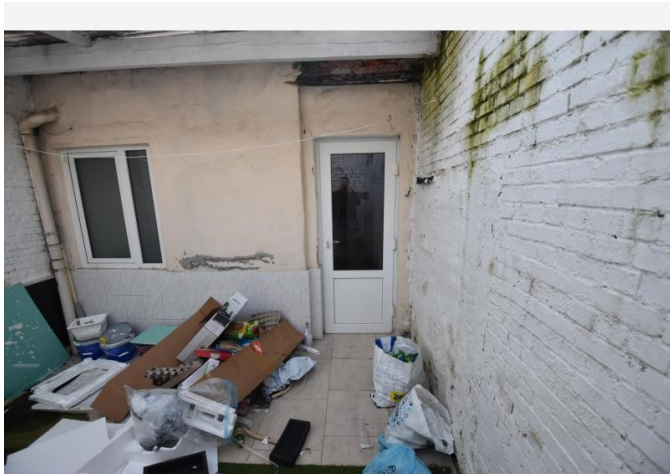
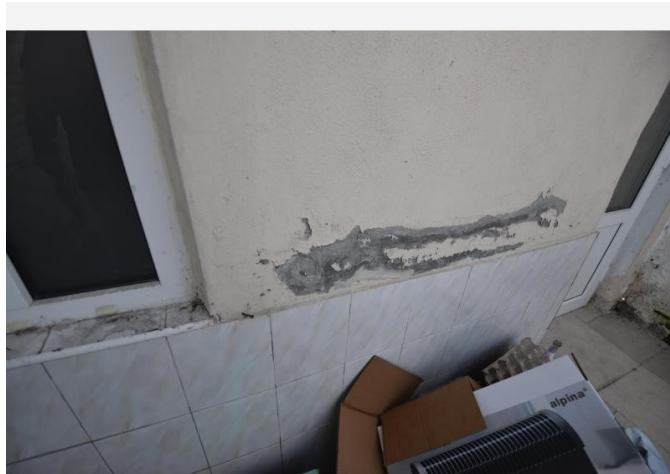
Geen asbest

| # | Type | Referentie | Resultaat |
|---|---|---|---|
| 5.1 | Mengmonster | 128926 - 2 | Geen asbest |

| Beschrijving | Cementlaag muren - Exterieur |

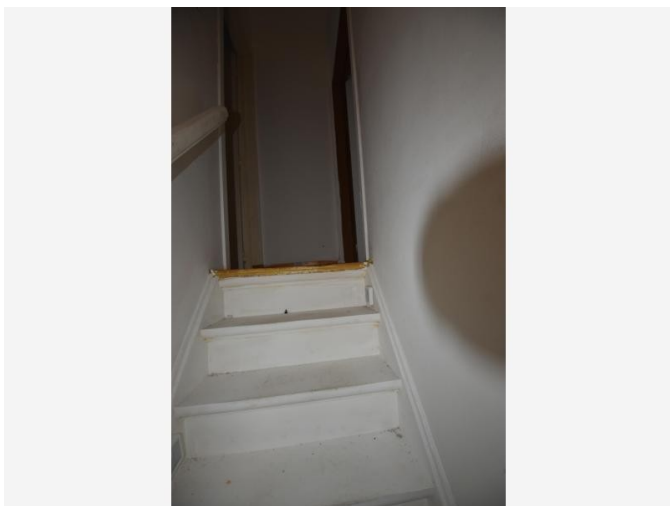
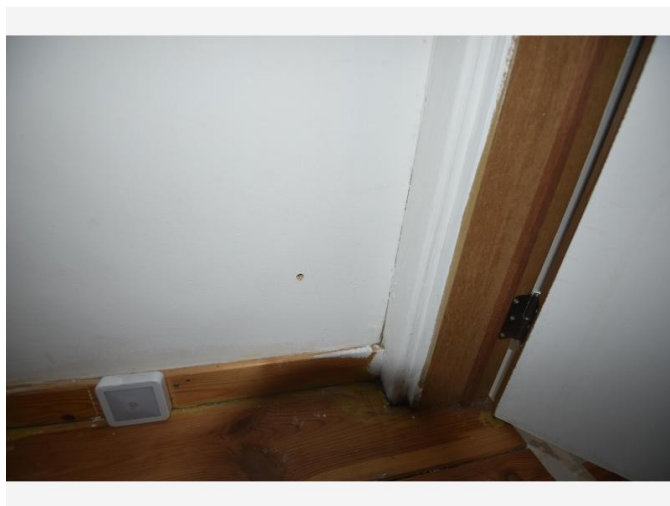
Geen asbest

| # | Type | Referentie | Resultaat |
|---|---|---|---|
| 6.1 | Mengmonster | 128926 - 1 | Geen asbest |

| Beschrijving | Pleisterwerk - Muren |
| Opmerking | --> Stalen werden genomen op volgende plaatsen:<br>- Natte ruimte (Keuken).<br>- Droge ruimte (Berging).<br>- Traphal.<br>--> Er konden geen stalen genomen worden op volgende plaatsen:<br>- Stookruimte (Reden: Geen pleisterwerk rechtstreeks aanwezig aan muren in deze ruimte). |

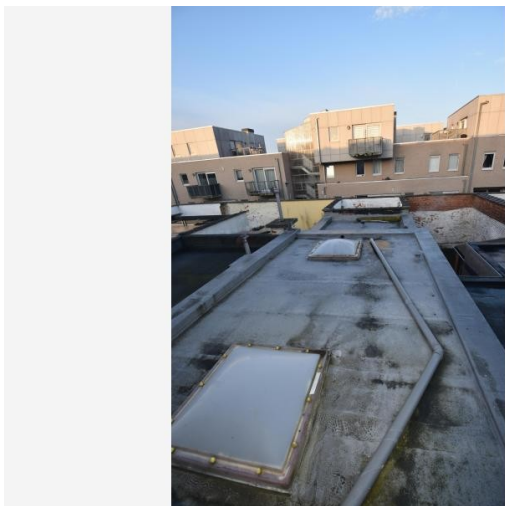
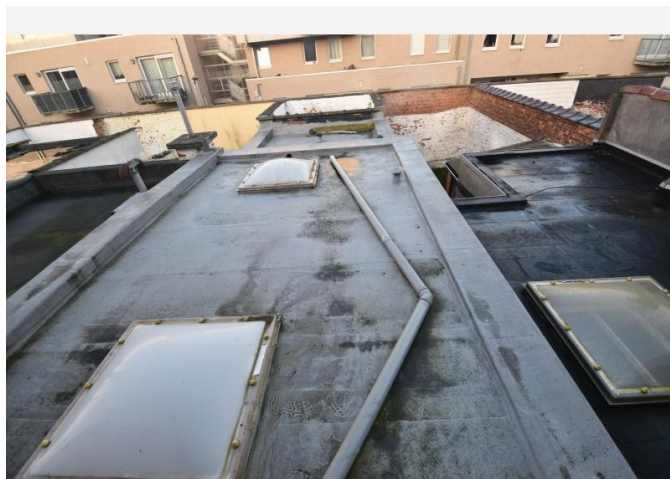
## Fiche 7: EPDM bovenlaag - Plat dak

| Beschrijving | Notitie | Terug te vinden op plannen |
|---|---|---|
| Fiche 7: EPDM bovenlaag - Plat dak | <p>Bovenlaag van het platte dak bestaat uit een niet-asbestverdachte EPDM laag (Bijgevolg niet-asbestverdacht). Er werd geen destructief onderzoek gepleegd naar eventuele verdachte onderliggende roofing/lijmlagen. Indien bij eventuele werken</p> <p>onderliggende (lijm)lagen waargenomen worden, laat dan eerst een staal uitvoeren, alvorens werken verder te zetten.</p> <p>(Enkel de toplaat kon bekeken worden zonder destructief onderzoek).</p> | Plan 1.3: Grondplan +0 |

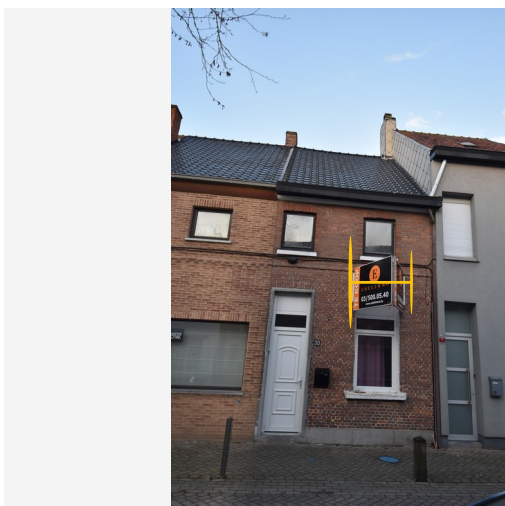
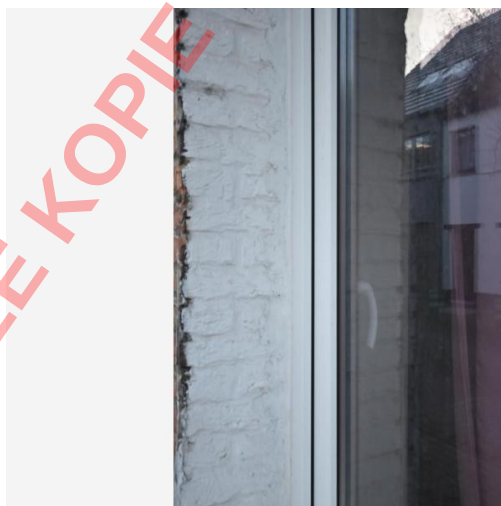
## Fiche 8: Geen verdachte mastiek/kit/stopverf waargenomen

| Beschrijving | Notitie | Terug te vinden op plannen |
|---|---|---|
| Fiche 8: Geen verdachte mastiek/kit/stopverf waargenomen | Bij alle ramen werden geen verdachte mastiek/kit/stopverf waargenomen, wel zachte verende niet-verdachte kit/silicone. | - |

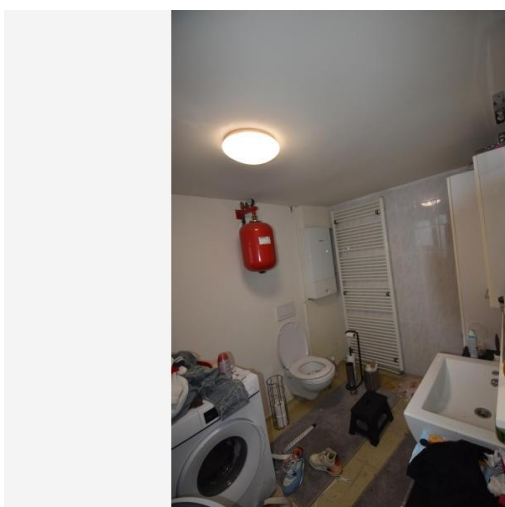
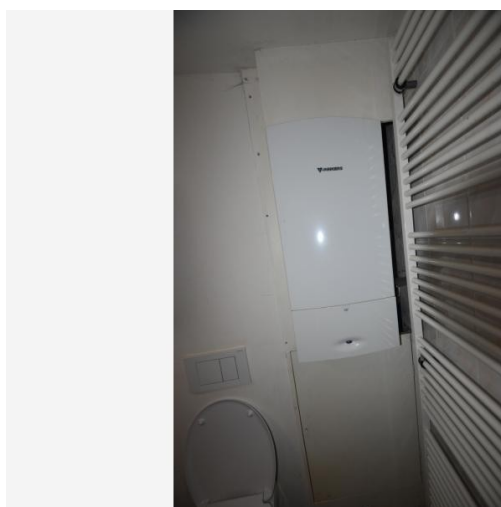
## Fiche 9: Verwarmingsketel (Na 2001)

| Beschrijving | Notitie | Terug te vinden op plannen |
|---|---|---|
| Fiche 9: Verwarmingsketel (Na 2001) | <p>De verwarmingsketel is van na 2001.</p> <p>Asbestverdachte materialen (bv: pakkingen, asbestkoord, verbindingen voor buizen of kanalen, brandwerende materialen, etc) kunnen bijgevolg niet in het toestel aanwezig zijn.</p> | Plan 1.2: Grondplan +0 |

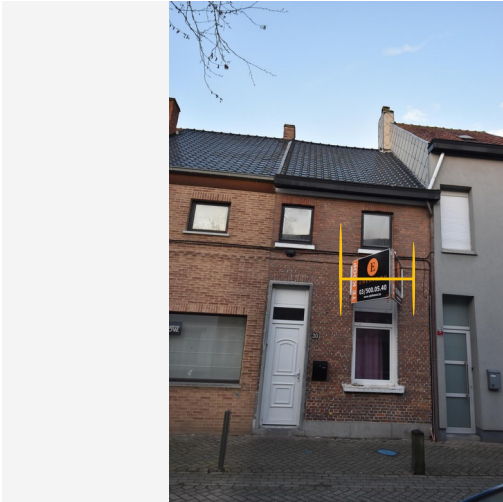
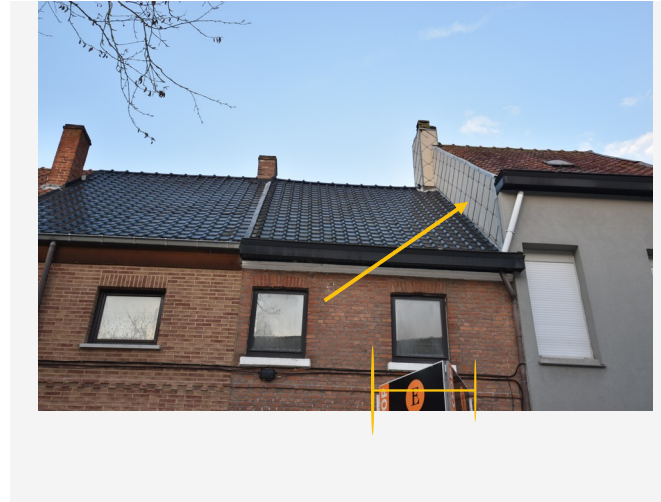
## Fiche 10: Leien – Behoren niet toe tot het inspectiegebied

| Beschrijving | Notitie | Terug te vinden op plannen |
|---|---|---|
| Fiche 10: Leien - Behoren niet toe tot het inspectiegebied | De leien die boven aan de zijgevel hangen zijn asbestverdacht. Deze behoren echter toe aan het pand van de bureu. | Plan 2.1: Vaststellingen buiten de constructies |

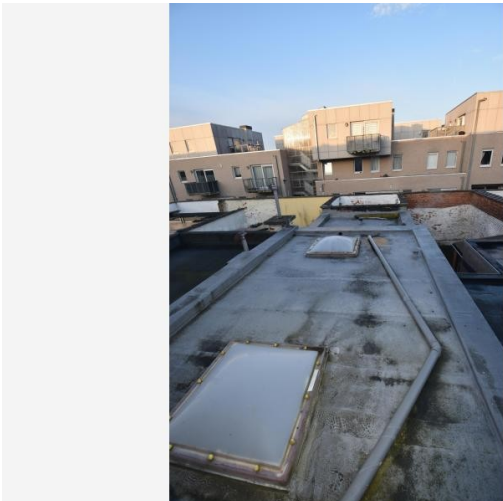
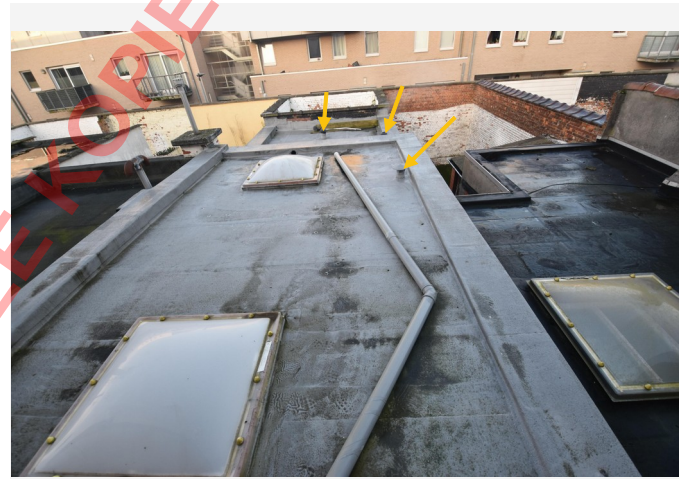
## Fiche 11: Rookgaskanaal – Niet asbest-verdacht

| Beschrijving | Notitie | Terug te vinden op plannen |
|---|---|---|
| Fiche 11: Rookgaskanaal - Niet asbest-verdacht | - | Plan 1.2: Grondplan +0 |

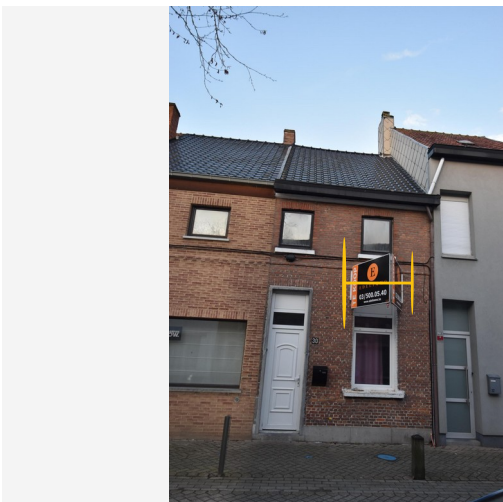
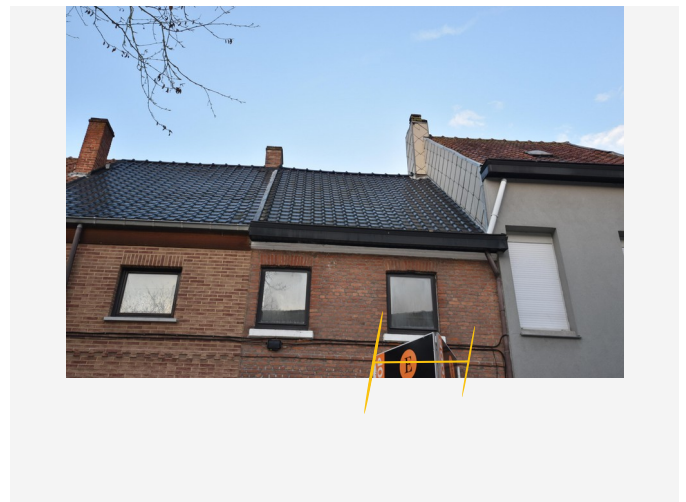
## Fiche 12: Dakbedekking – Niet asbest-verdacht

| Beschrijving | Notitie | Terug te vinden op plannen |
|---|---|---|
| Fiche 12: Dakbedekking - Niet asbest-verdacht | De dakbedekking op het schuin dak zijn niet asbestverdachte dakpannen. | Plan 1.7: Grondplan +1 |
