# Asbestinventarisatetest

Schotensesteenweg 182/102, 2100 Antwerpen

Attestnummer : 20260218-000410.000

**Asbestveilig** (maar niet asbestvrij)

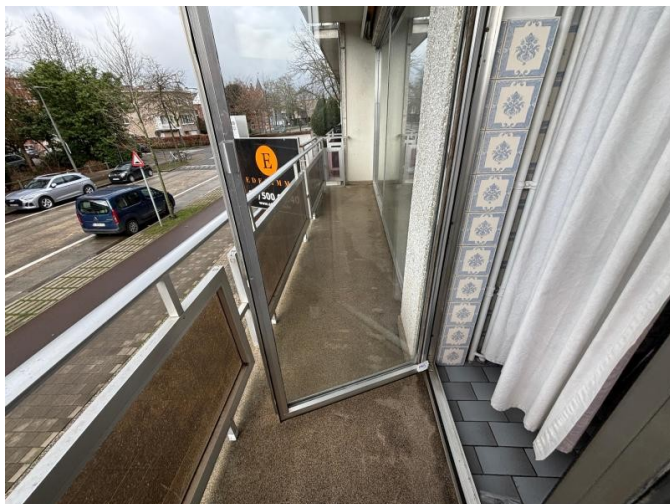
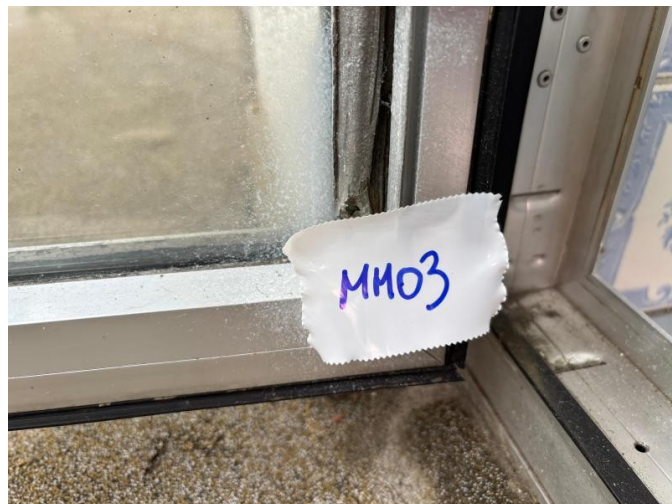
Het asbestmateriaal valt onder de mijlpaal van 2040.

Zorgvuldig beheren

| Eindbeoordeling materiaalrisico | Laag materiaalrisico en/of verlaagde kans op vezelvrijgave |

| Toestand van het materiaal | Matig beschadigd, matig verweerd |

| # | Type | Referentie | Resultaat |
|---|---|---|---|
| 1.1 | Mengmonster | 88914-MM03 | Chrysotiel |

| Opmerking | Mengstaal van de mastiek tussen de aluminium raamkaders en het glaswerk, dezelfde soort mastiek is ook terug te vinden tussen het plexiglas en latjes van de balkonomheining . |

- Zorg voor een veilig beheer. Vermijd het beschadigen van het asbestmateriaal. Controleer de toestand jaarlijks op wijzigingen.
- Scherm in afwachting van verwijdering het asbestmateriaal af van luchtstromingen en verstoring: bijvoorbeeld door het te verpakken, te fixeren, af te dekken, signalisatie - afbakening aan te brengen, ...

- Eenvoudige handelingen: enkel door erkend asbestverwijderaar  
Stukken fixeren en zonder verder te beschadigen/breken wegnemen, oppervlak met natte doekjes volledig reinigen.

Uitvoering door erkend saneerder en volgens de richtlijnen uit (codex Welzijn op het werk, boek 6, titel 3 Asbest).

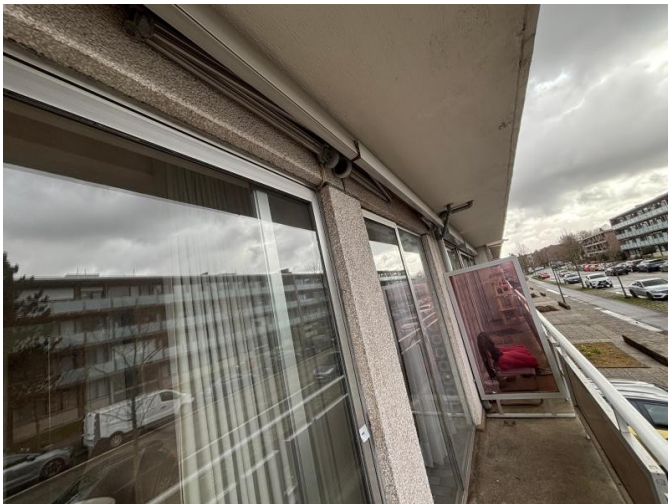
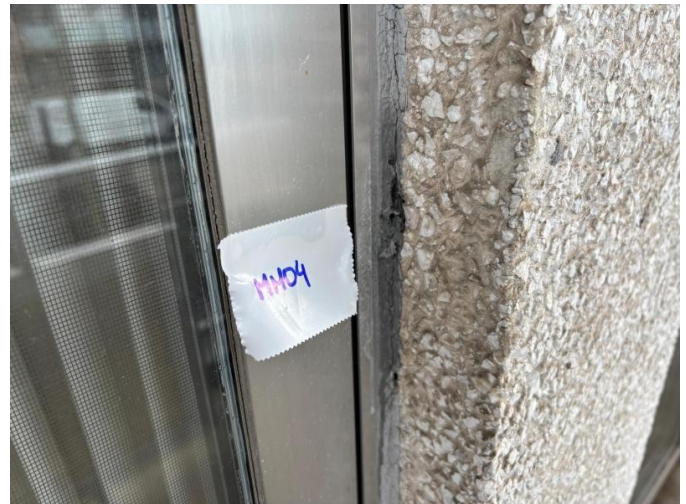
Het asbestmateriaal valt onder de mijlpaal van 2040.

Zorgvuldig beheren

| Eindbeoordeling materiaalisico | Laag materiaalisico en/of verlaagde kans op vezelvrijgave |

| Toestand van het materiaal | Matig beschadigd, matig verweerd |

| # | Type | Referentie | Resultaat |
|---|---|---|---|
| 2.1 | Mengmonster | 88914-MM04 | Chrysotiel |

| Opmerking | Mengstaal van de mastiek/pasta tussen de raamkaders en muren. Dezelfde soort pasta is terug te vinden aan de ramen vooraan alsook aan de ramen van de slaapkamers. |

- Zorg voor een veilig beheer. Vermijd het beschadigen van het asbestmateriaal. Controleer de toestand jaarlijks op wijzigingen.
- Scherm in afwachting van verwijdering het asbestmateriaal af van luchtstromingen en verstoring: bijvoorbeeld door het te verpakken, te fixeren, af te dekken, signalisatie - afbakening aan te brengen, ...

- Eenvoudige handelingen: enkel door erkend asbestverwijderaar  
Stukken fixeren en zonder te beschadigen/breken wegnemen, oppervlak volledig reinigen met natte doekjes.  
Uitvoering door erkend saneerder en volgens de richtlijnen uit (codex Welzijn op het werk, boek 6, titel 3 Asbest).

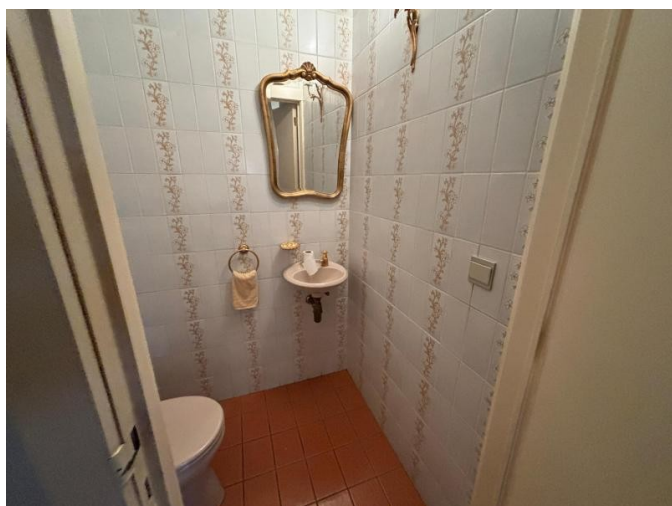
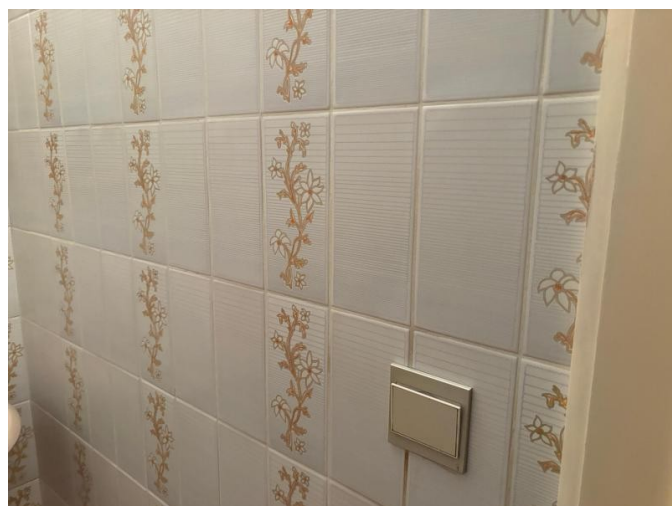
In de badkamer, toilet, keuken en garage zijn er wand- en vloertegels gebruikt. De tegels zijn niet verdacht maar de onderliggende lagen kunnen niet waargenomen worden zonder destructieve handelingen uit te voeren. Mogelijks zijn er oudere ( verdachte ) lijmen nog aanwezig.

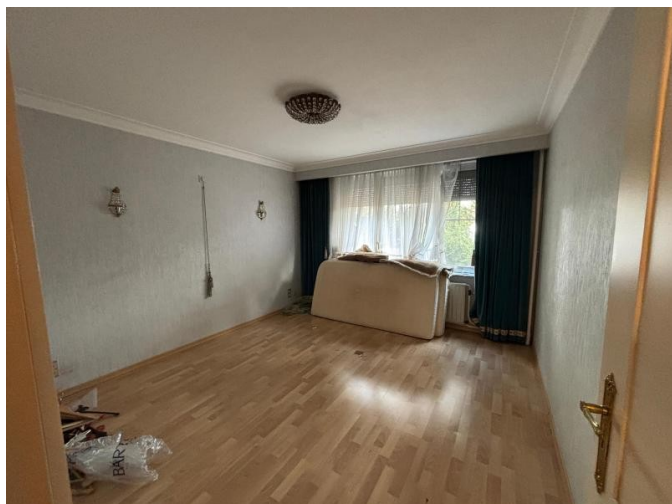
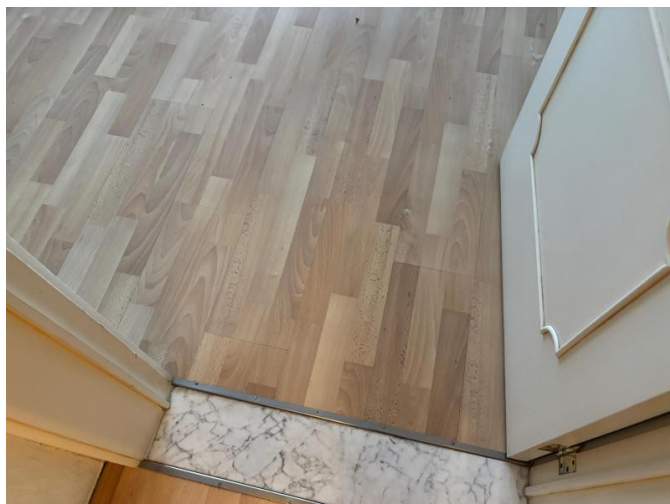
Laminaatvloer in de gang, leefruimte en slaapkamers. Opletten op mogelijks oudere onderlagen die verdacht kunnen zijn ( zwarte lijmlagen ).

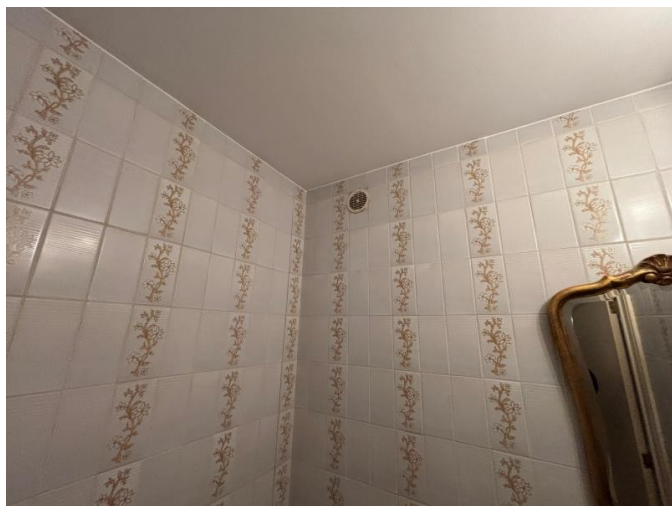
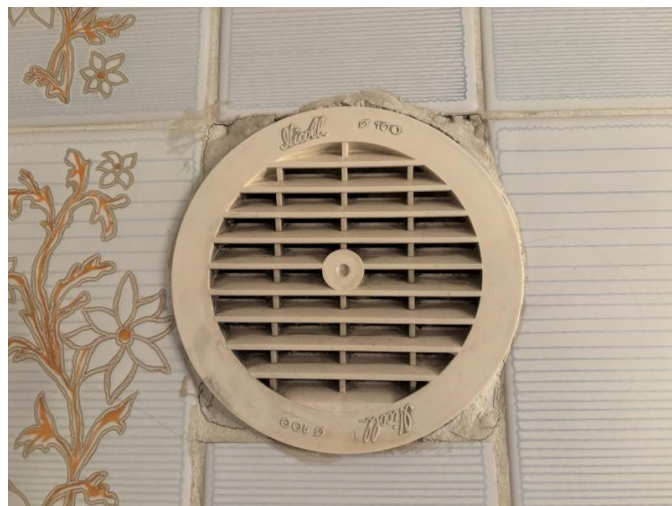
Er zijn luchtdoorvoeren aanwezig in het toilet en badkamer. De roostertjes waren niet los te maken zonder deze mogelijks af te breken. Indien er werken worden uitgevoerd, nagaan of er mogelijks nog luchtdoorvoeren in vezelcement zijn gebruikt.

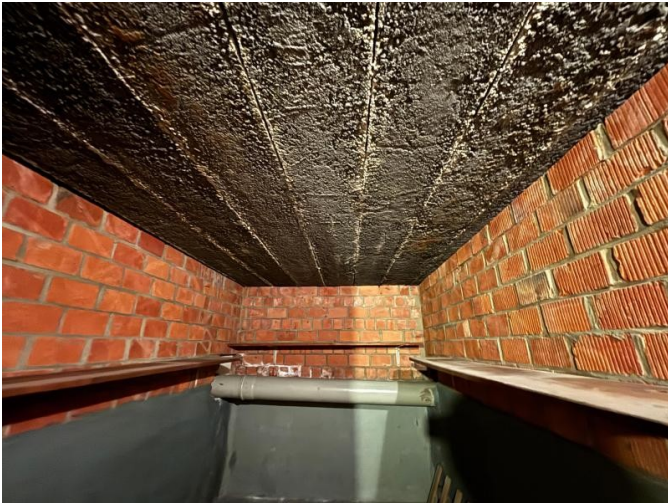
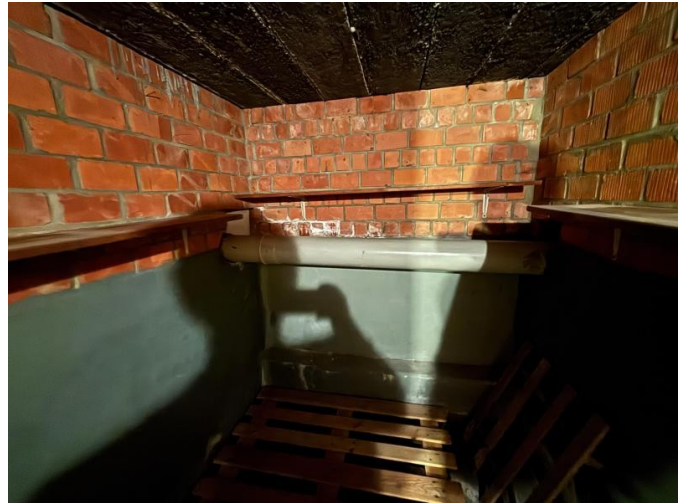
De berging bestaat uit bakstenen en beton, achteraan een leiding in asbestvrij materiaal.

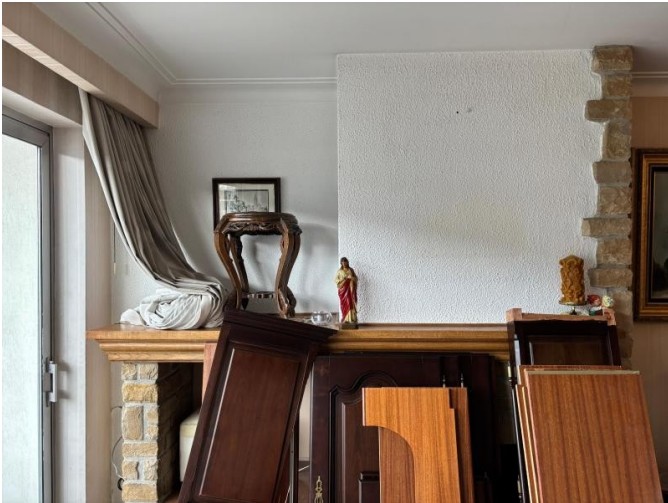
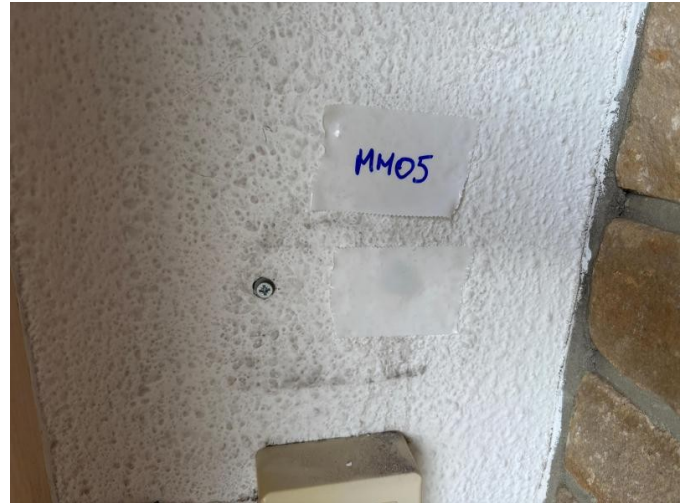
## Fiche 7: Mengstaal pleister/crepi schouw

Geen asbest

| # | Type | Referentie | Resultaat |
|---|---|---|---|
| 7.1 | Mengmonster | 88914-MM05 | Geen asbest |

| Opmerking | Andere structuur dan de overige muurpleister in de rest van de woning. |

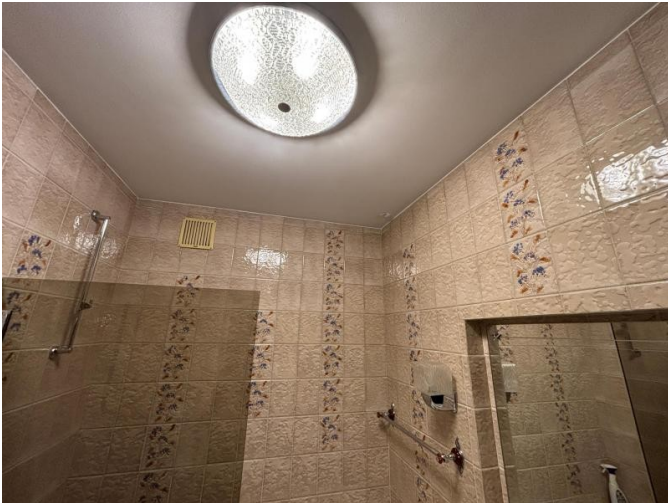
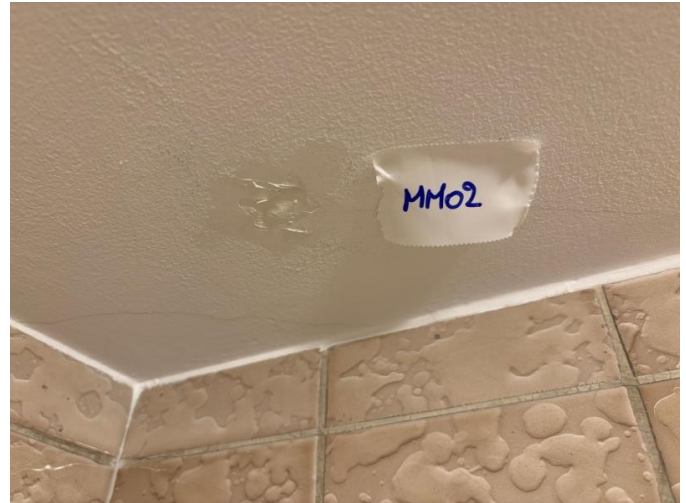
## Fiche 8: Mengstaal plafondpleister

Geen asbest

| # | Type | Referentie | Resultaat |
|---|---|---|---|
| 8.1 | Mengmonster | 88914-MM02 | Geen asbest |

| Opmerking | Mengstaal van de plafondpleister genomen in de badkamer en slaapkamer. |

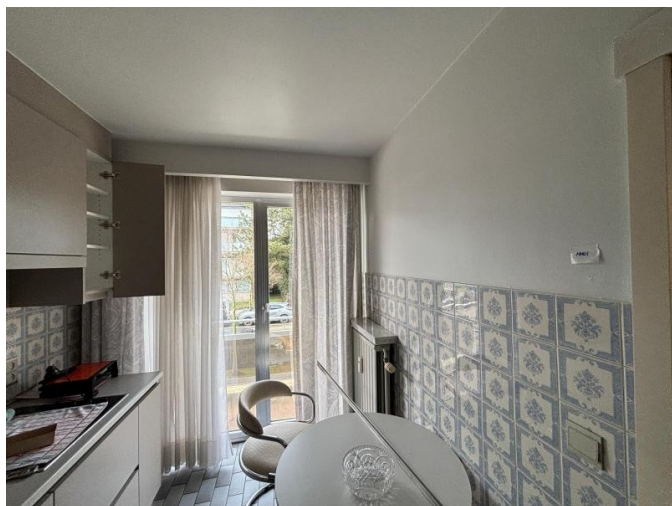
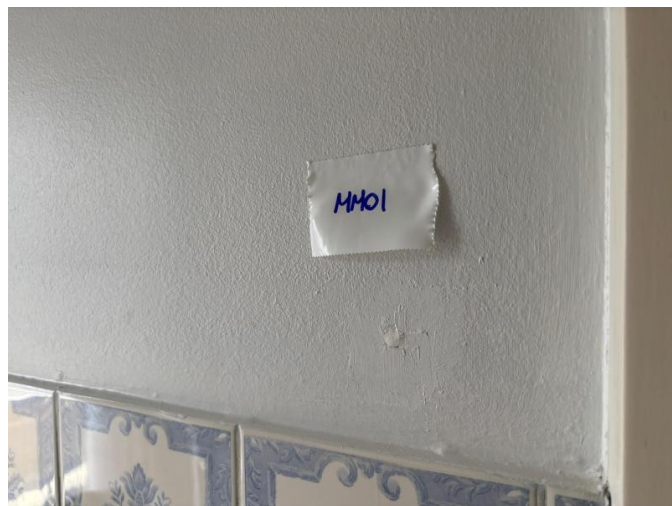
## Fiche 9: Mengstaal muurpleister

Geen asbest

| # | Type | Referentie | Resultaat |
|---|---|---|---|
| 9.1 | Mengmonster | 88914-MM01 | Geen asbest |

| Opmerking | Mengstaal van de muurpleister genomen in de gang, keuken en kamer/bureau. |

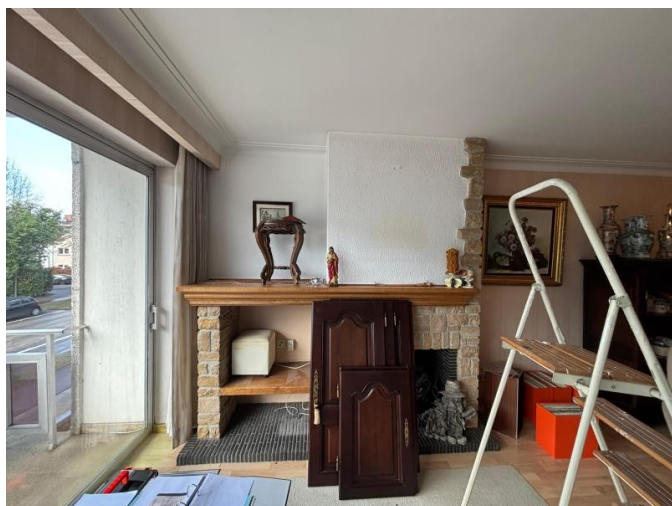
## Fiche 10: Rookgaskanaal door schouw

| Beschrijving | Notitie | Terug te vinden op plannen |
|---|---|---|
| Fiche 10: Rookgaskanaal door schouw | Er zijn in het appartement geen verdachte rookgaskanalen aanwezig. Er kunnen mogelijks wel nog verdachte rookgaskanalen door de schouwen tot op het dak lopen. | - |

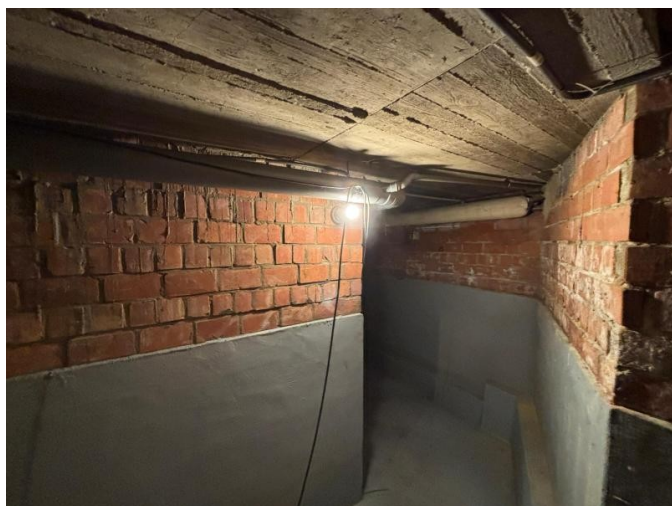
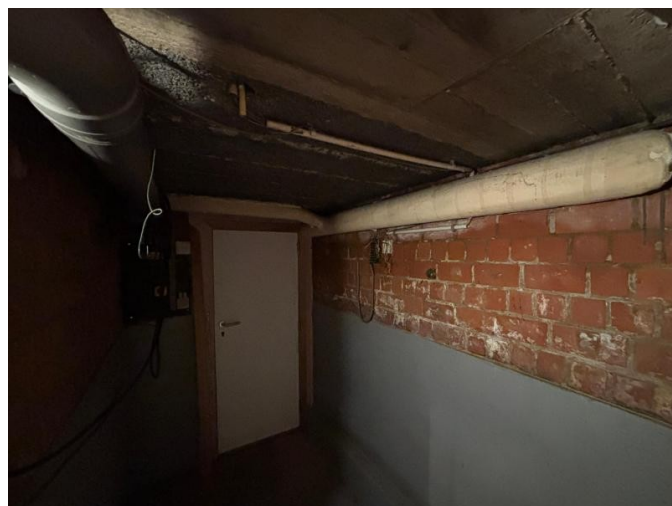
## Fiche 14: Leidingisolatie

| Beschrijving | Notitie | Terug te vinden op plannen |
|---|---|---|
| Fiche 14: Leidingisolatie | Er is in de berging van de kelder geen leidingisolatie aanwezig maar er is wel thermische leidingisolatie aanwezig in de gemeenschappelijke delen van de gang. Deze leidingen zijn opgenomen in het asbestattest van de gemeenschappelijke delen. | - |
