# Asbestinventarisatattest

Hemelaerstraat 32, 9100 Sint-Niklaas

Attestnummer : 20260302-000409.000

Uitgegeven op : 02.03.2026

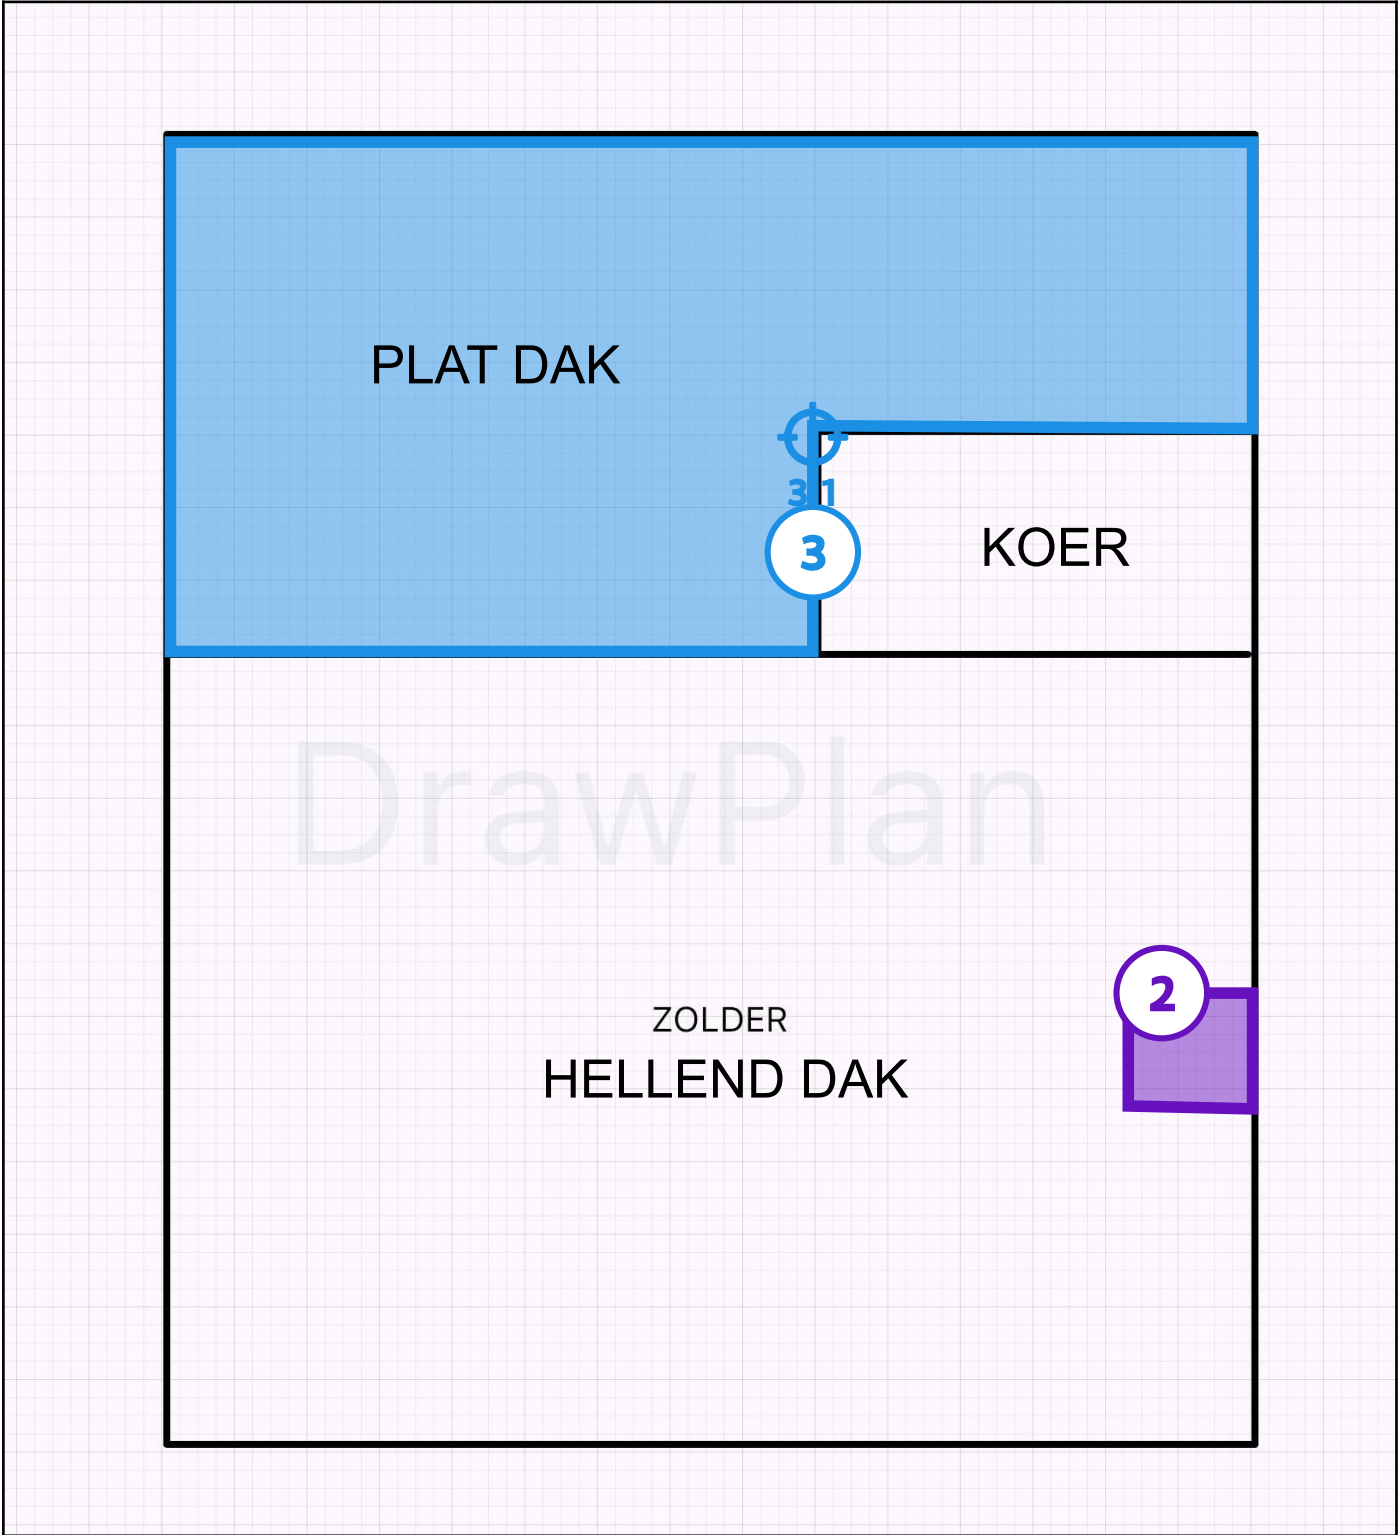
# Plan 1.5: Dakenplan

| Beschrijving | Type | Actie |
|---|---|---|
| 2. Gemetste schouw | Beperking | - |

| 3. roofing plat dak | Geen asbest | - |

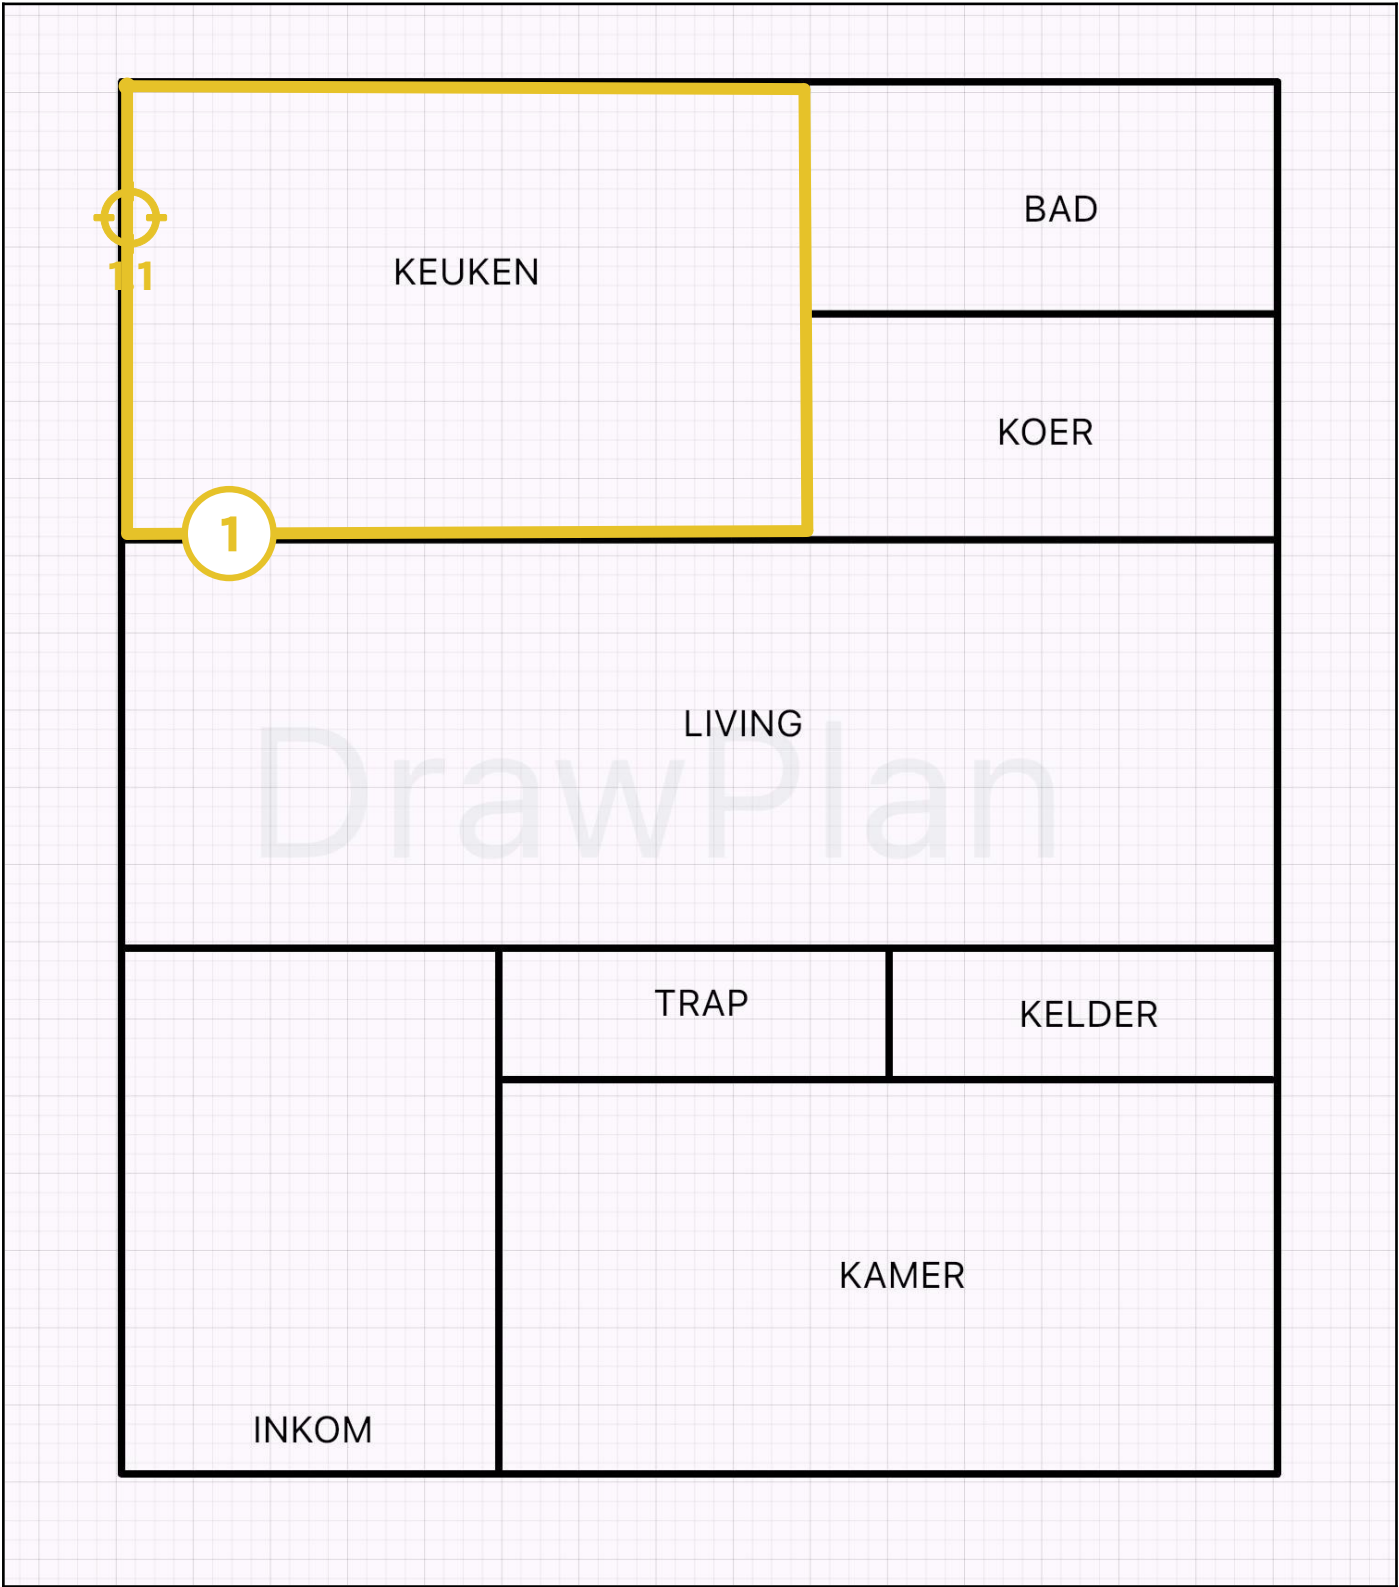
# Plan 1.7: Gvl - beplating keuken

| 1. platen keuken (binnen) | Asbestmateriaal | Zorgvuldig beheren |

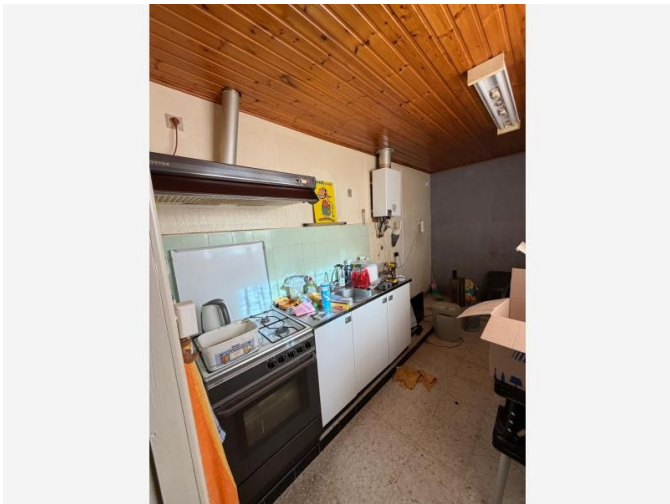
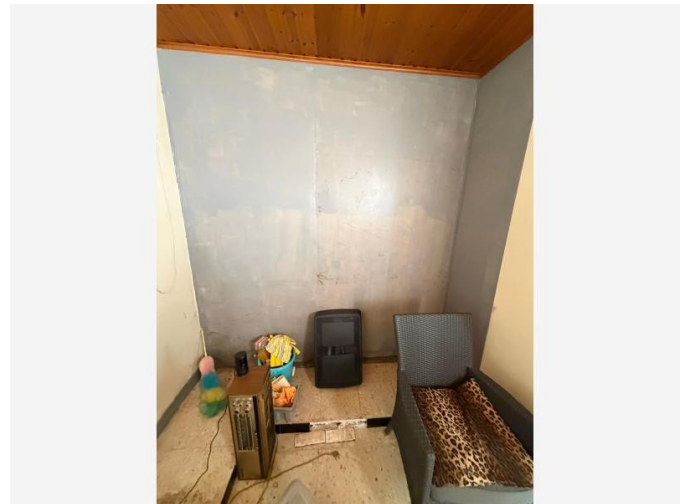
| Fiche 1: platen keuken (binnen)..... | 24 |

Het asbestmateriaal valt onder de mijlpaal van 2040.

Zorgvuldig beheren

| Eindbeoordeling materiaalarisico | Zeer laag materiaalarisico en/of zeer lage kans op vezelvrijgave |

| Gebondenheid | Categorie 1: hechtgebonden in oorsprong |
| Asbestsoort (vezeltype) | Alleen chrysotiel |
| Asbestconcentratie | Laag (< 50%) |
| Afschermingsgraad van het gehele materiaal | Niet stootvaste afscherming |
| Toestand van het materiaal | Licht beschadigd, licht verweerd. Intact calciumsilicaatmateriaal of categorie III 'gebondenheid' |

| # | Type | Referentie | Resultaat |
|---|---|---|---|
| 1.1 | Puntmonster | staal platen keuken | Chrysotiel |

| Asbestmateriaal | Plaat, paneel, tablet - Type Menuiserie |

- Zorg voor een veilig beheer. Vermijd het beschadigen van het asbestmateriaal. Controleer de toestand jaarlijks op wijzigingen.

- Eenvoudige handelingen: mag via doe-het-zelf of door werknemer(s) met opleidingsattest eenvoudige handelingen  
Verwijder de bevestigingen. Erna voorzichtig asbesthoudende platen 1 voor 1 en in hun geheel verwijderen. Niet gooien en geen stortkokers gebruiken.

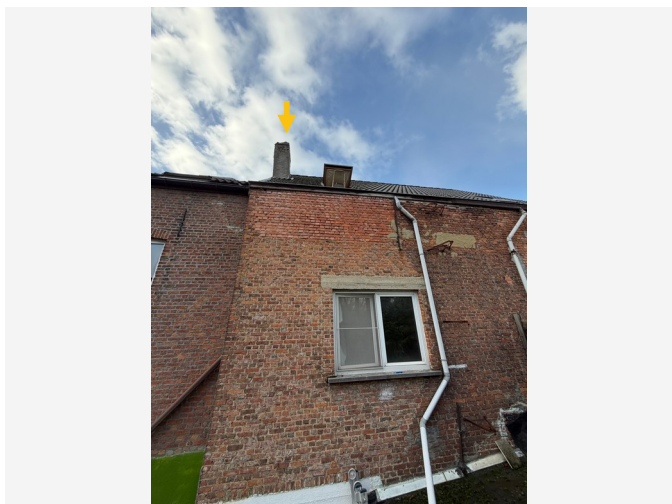
| Fiche 2: Gemetste schouw..... | 29 |

**Reden:** Het te onderzoeken materiaal situeert zich hoger dan 3,50 m te rekenen vanaf een veilige ondergrond

**Uitleg van de asbestdeskundige:** Gemetste schouw aanwezig op hoofddak. Niet kunnen vaststellen of er in de schouw nog een asbesthoudend rookgaskanaal aanwezig is. Schouw bevindt zich hoger dan 3,5m vanaf grond.

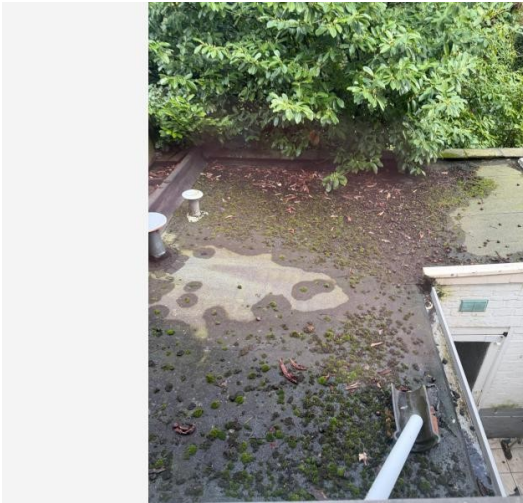
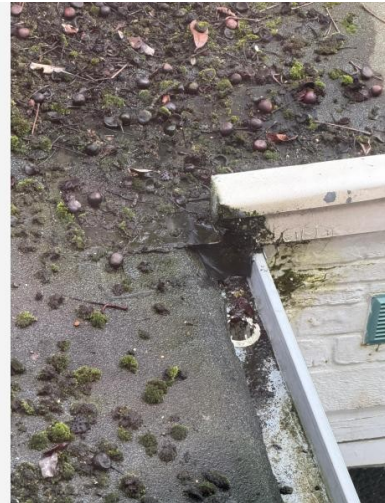
## Fiche 3: roofing plat dak

Geen asbest

| # | Type | Referentie | Resultaat |
|---|---|---|---|
| 3.1 | Puntmonster | staal roofing terras | Geen asbest |

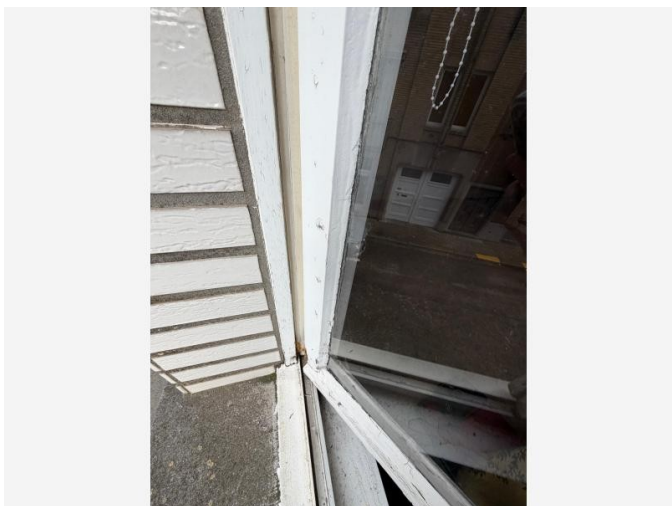
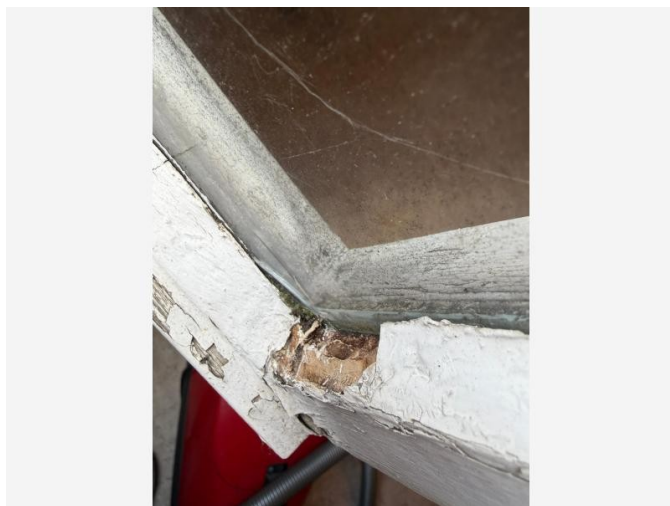
## Fiche 4: stopverf ramen woning

Geen asbest

| # | Type | Referentie | Resultaat |
|---|---|---|---|
| 4.1 | Puntmonster | staal mastiek ramen | Geen asbest |

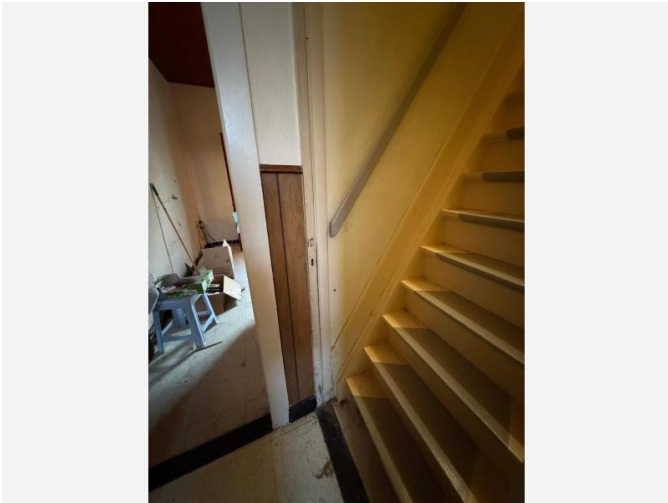
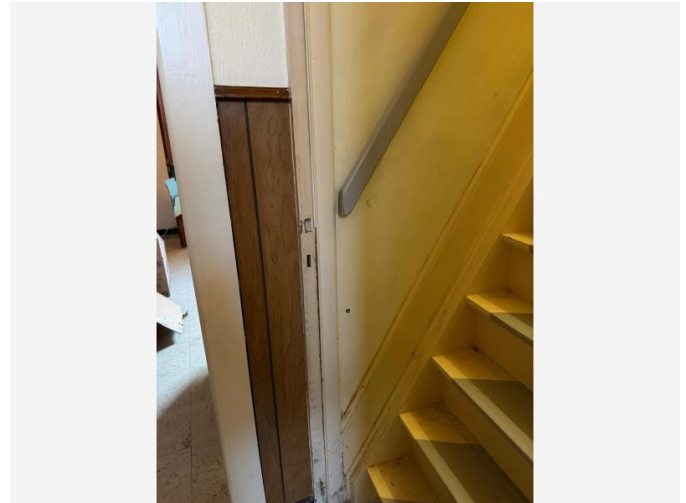
## Fiche 5: pleisterwerk muur

Geen asbest

| # | Type | Referentie | Resultaat |
|---|---|---|---|
| 5.1 | Mengmonster | staal pleisterwerk muur | Geen asbest |

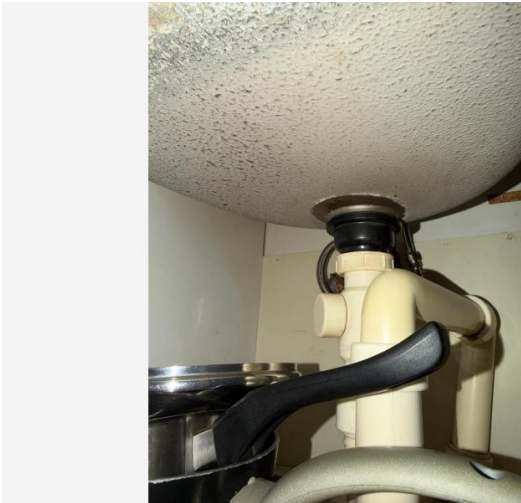
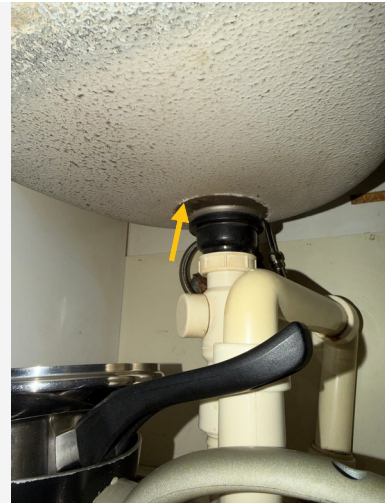
## Fiche 6: Coating pompbak keuken

Geen asbest

| # | Type | Referentie | Resultaat |
|---|---|---|---|
| 6.1 | Puntmonster | staal coating pompbak | Geen asbest |

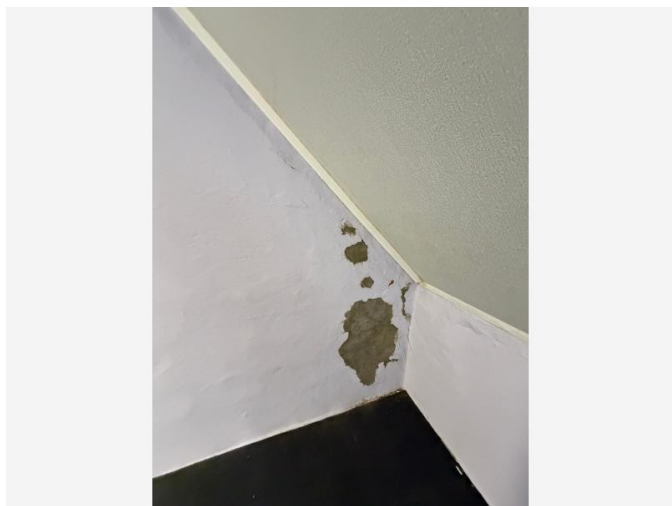
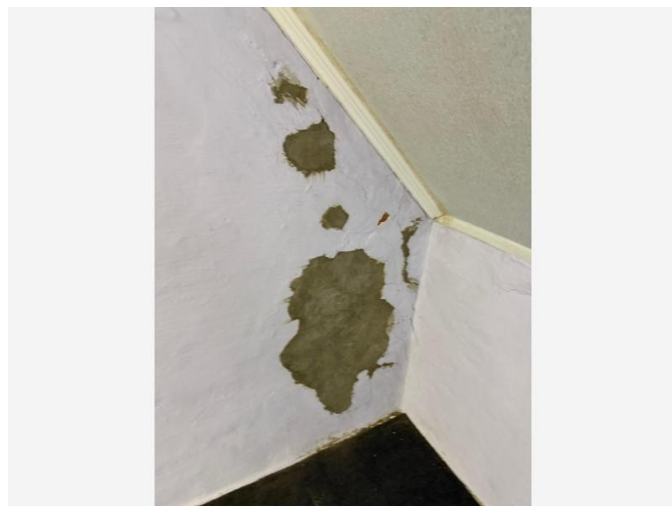
Geen asbest

| # | Type | Referentie | Resultaat |
|---|---|---|---|
| 7.1 | Mengmonster | staal cementering | Geen asbest |

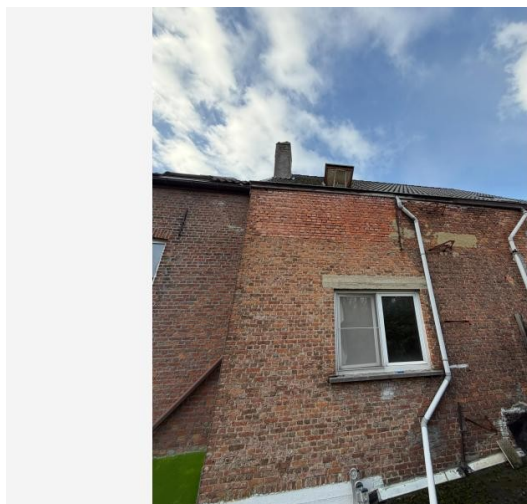
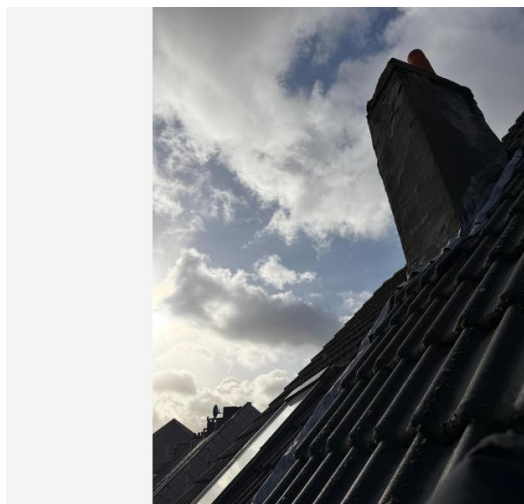
### Fiche 8: Dakbedekking hoofddak

| Beschrijving | Notitie | Terug te vinden op plannen |
|---|---|---|
| Fiche 8: Dakbedekking hoofddak | Dakbedekking bestaat uit dakpannen. | - |

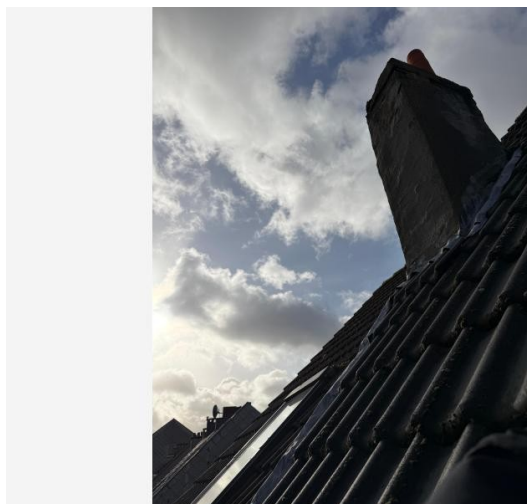
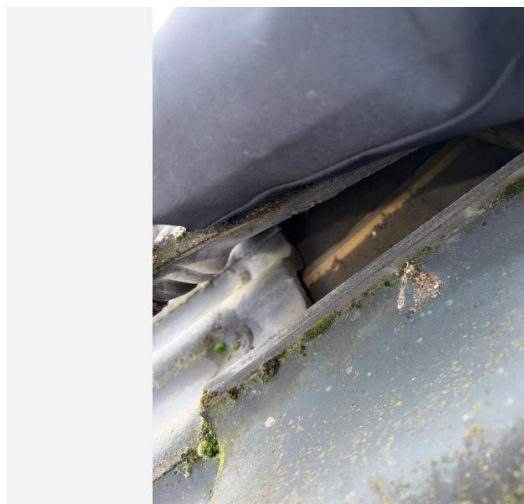
### Fiche 9: Onderdak

| Beschrijving | Notitie | Terug te vinden op plannen |
|---|---|---|
| Fiche 9: Onderdak | Onder één dakpan vastgesteld dat onderdak hier niet asbesthoudend is. | - |
