# Asbestinventarisatetest

Koningin Fabiolapark 828, 9100 Sint-Niklaas

Attestnummer : 20250818-000283.000

Uitgegeven op : 18.08.2025

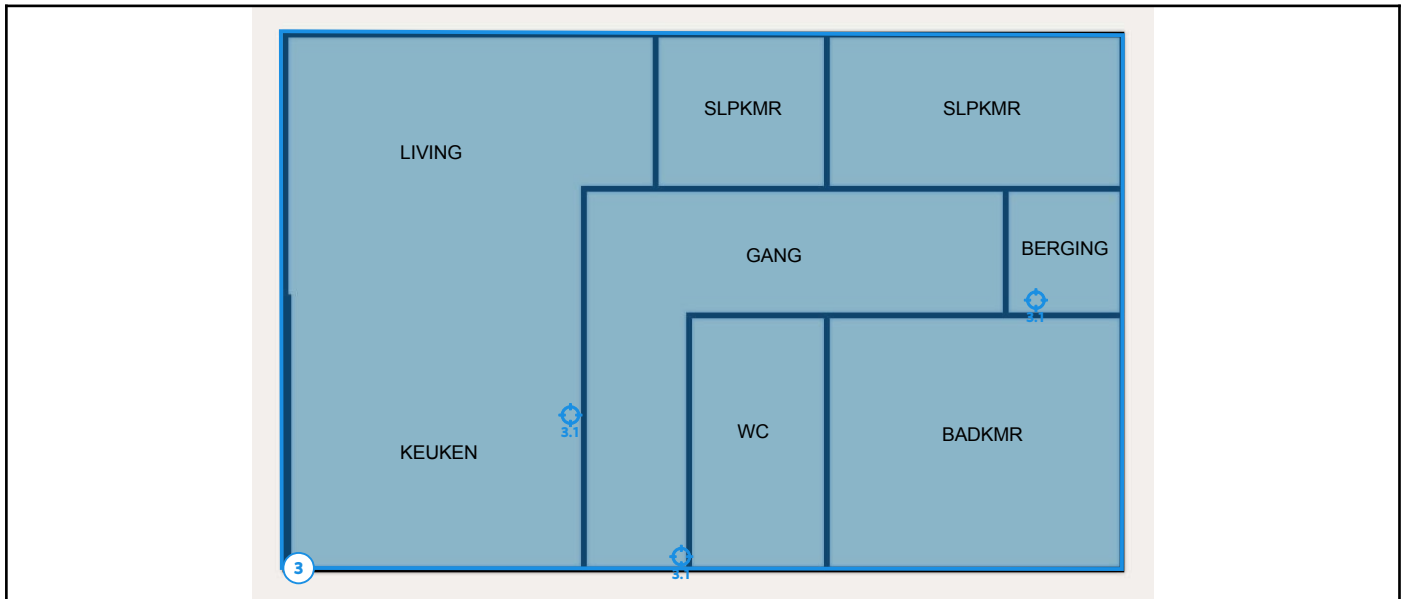
## Plan 1.1: Appartement pleisterwerk plafond

| Beschrijving | Type | Actie |
|---|---|---|
| 3. Pleisterwerk plafonds | Geen asbest | - |

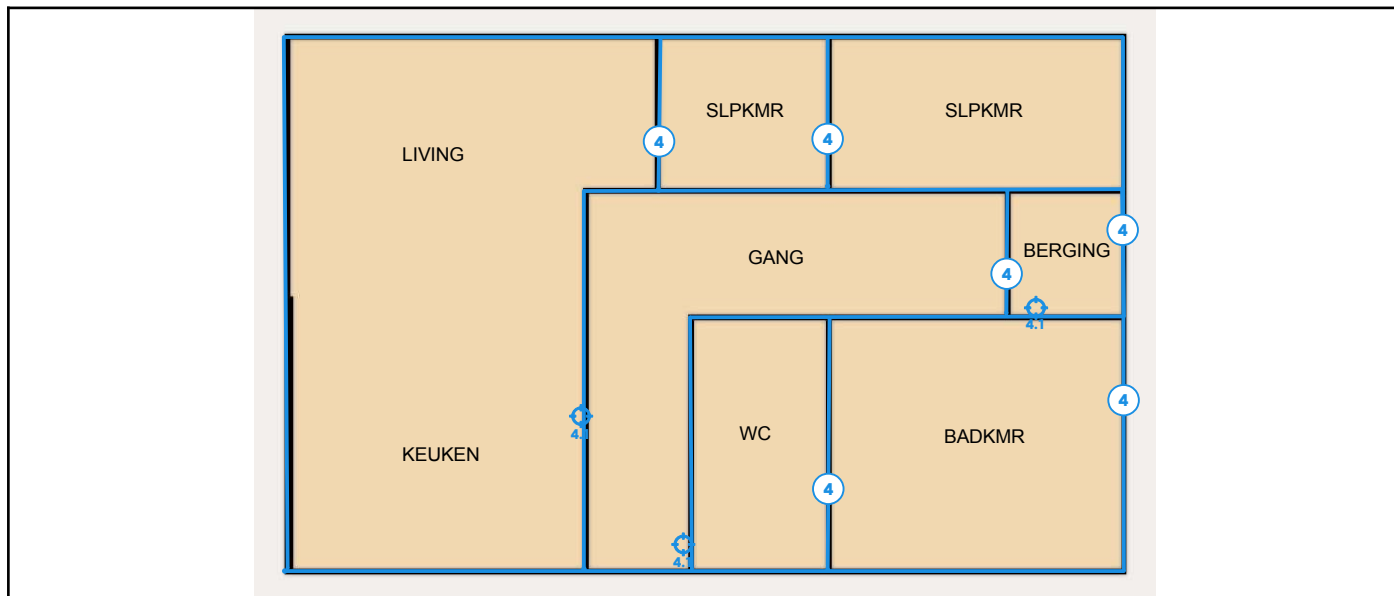
## Plan 1.2: Appartement pleisterwerk wanden

| Beschrijving | Type | Actie |
|---|---|---|
| 4. Pleisterwerk muren | Geen asbest | - |

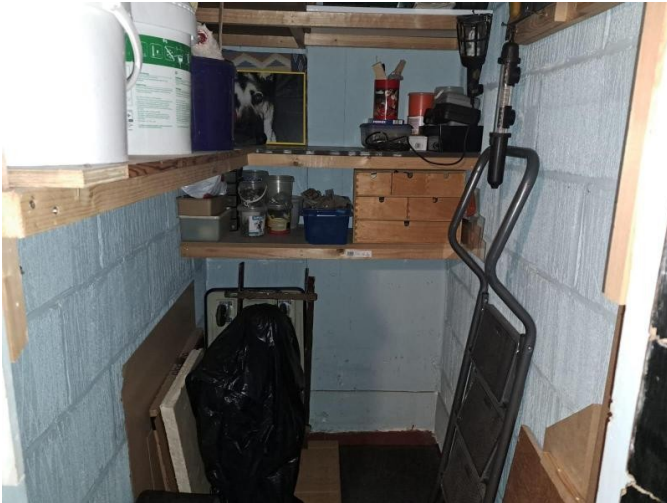
Vrije foto

Er zijn geen asbestverdachte materialen vastgesteld binnen deze constructie.

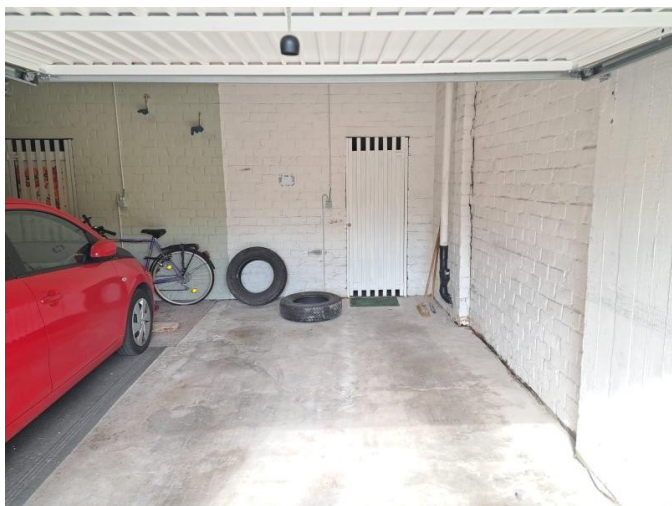
## Fiche 2: Garage 60

Er zijn geen asbestverdachte materialen vastgesteld binnen deze constructie.

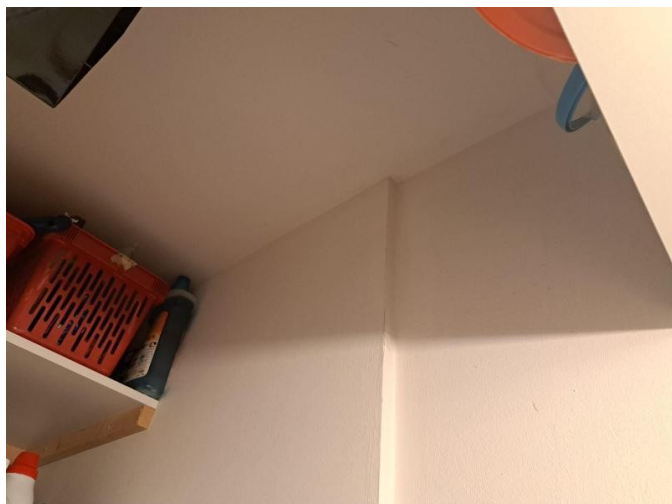
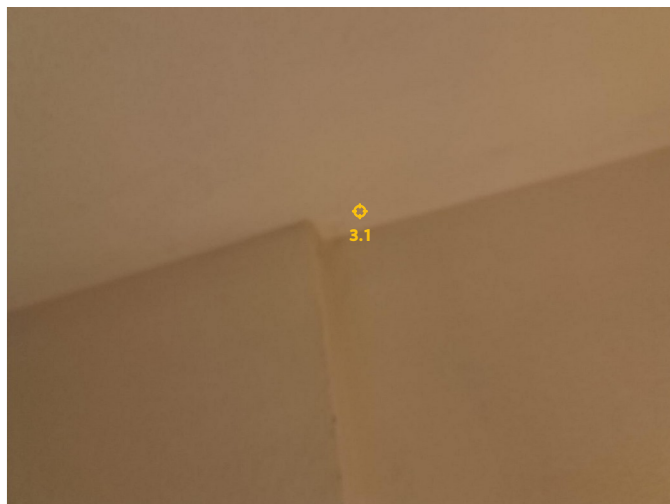
## Fiche 3: Pleisterwerk plafonds

Geen asbest

| # | Type | Referentie | Resultaat |
|---|---|---|---|
| 3.1 | Mengmonster | M02 | Geen asbest |

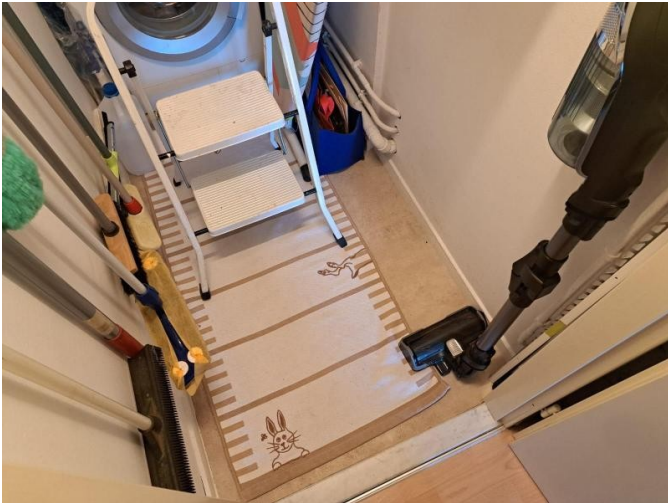
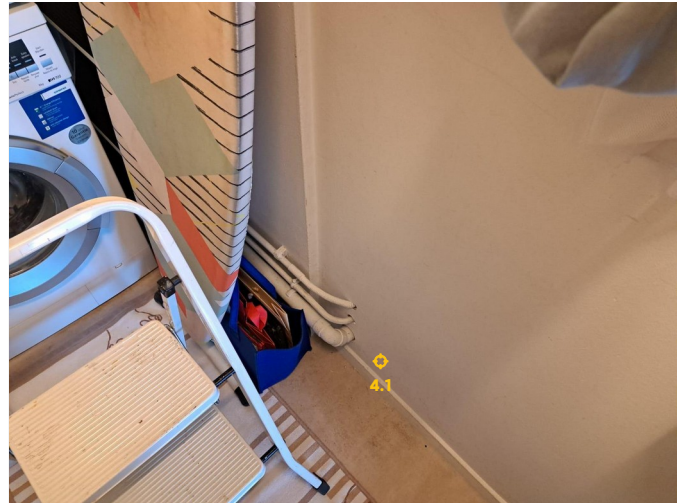
## Fiche 4: Pleisterwerk muren

Geen asbest

| # | Type | Referentie | Resultaat |
|---|---|---|---|
| 4.1 | Mengmonster | M01 | Geen asbest |
