# Asbestinventarisatetest

Heiakker 11, 9111 Sint-Niklaas

Attestnummer : 20260211-000391.000

Uitgegeven op : 11.02.2026

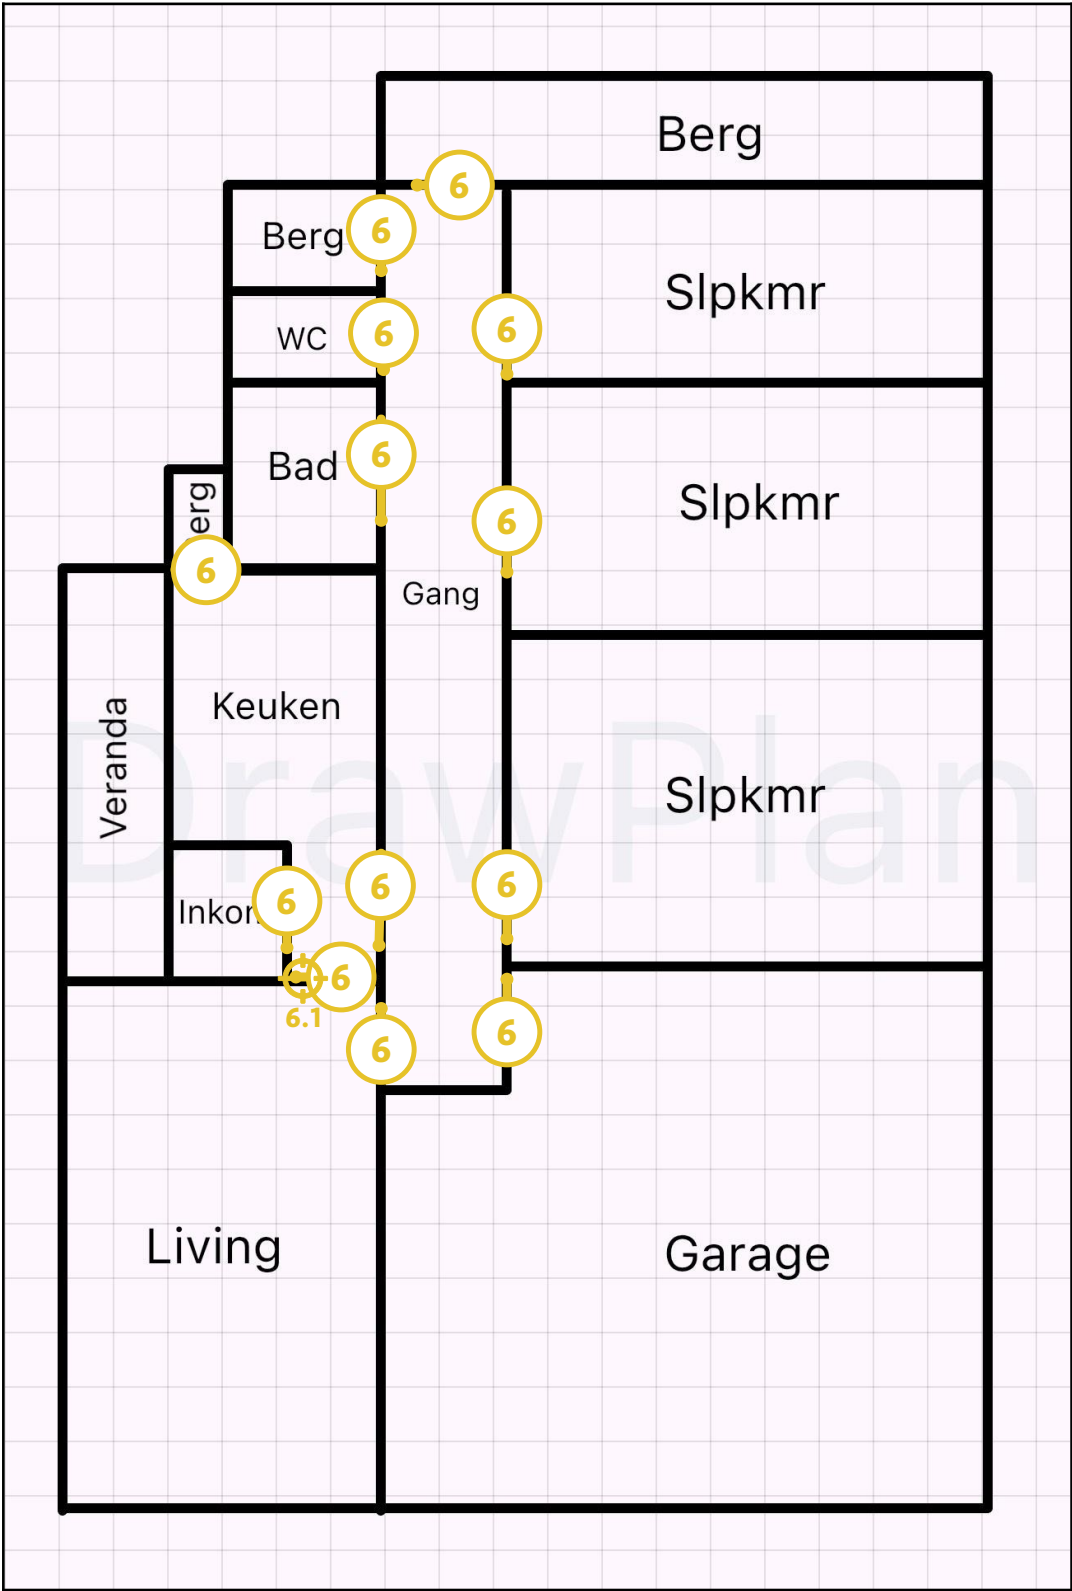
# Plan 1.2: Gvl - massal deurdorpels

| 6. massal deurdorpel | Asbestmateriaal | Zorgvuldig beheren |

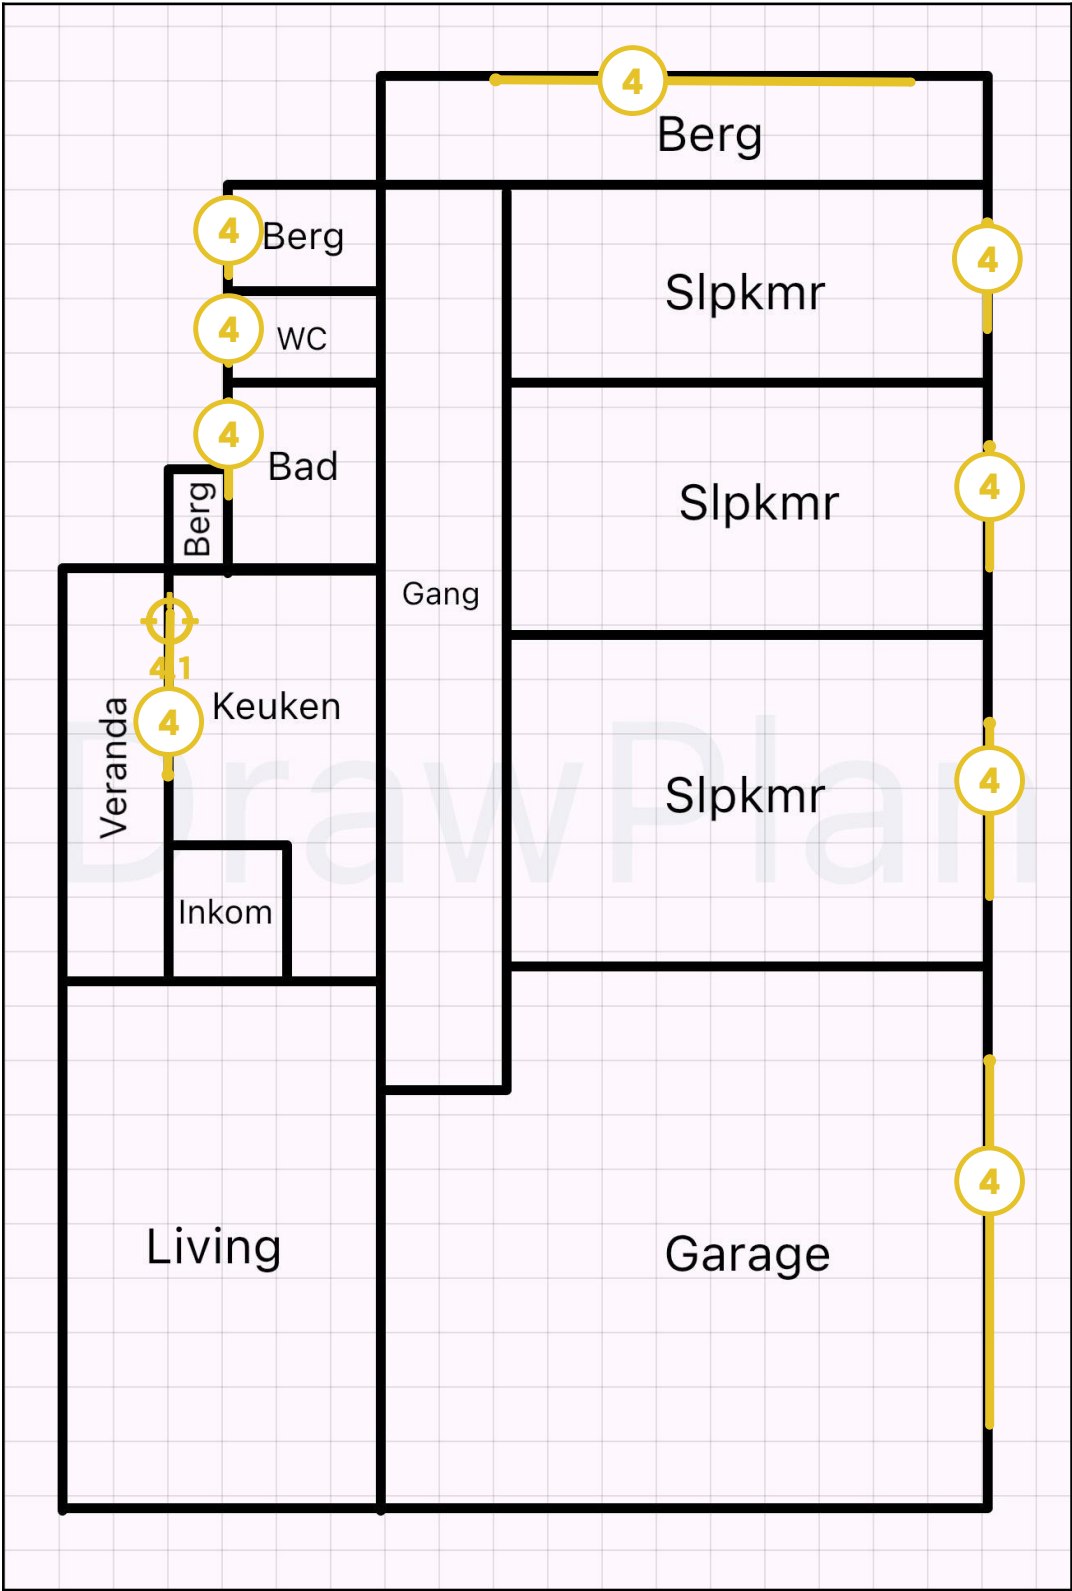
Plan 1.3: Gvl - massal vensterbanken

| 4. Massal venstertablet (binnen) | Asbestmateriaal | Zorgvuldig beheren |

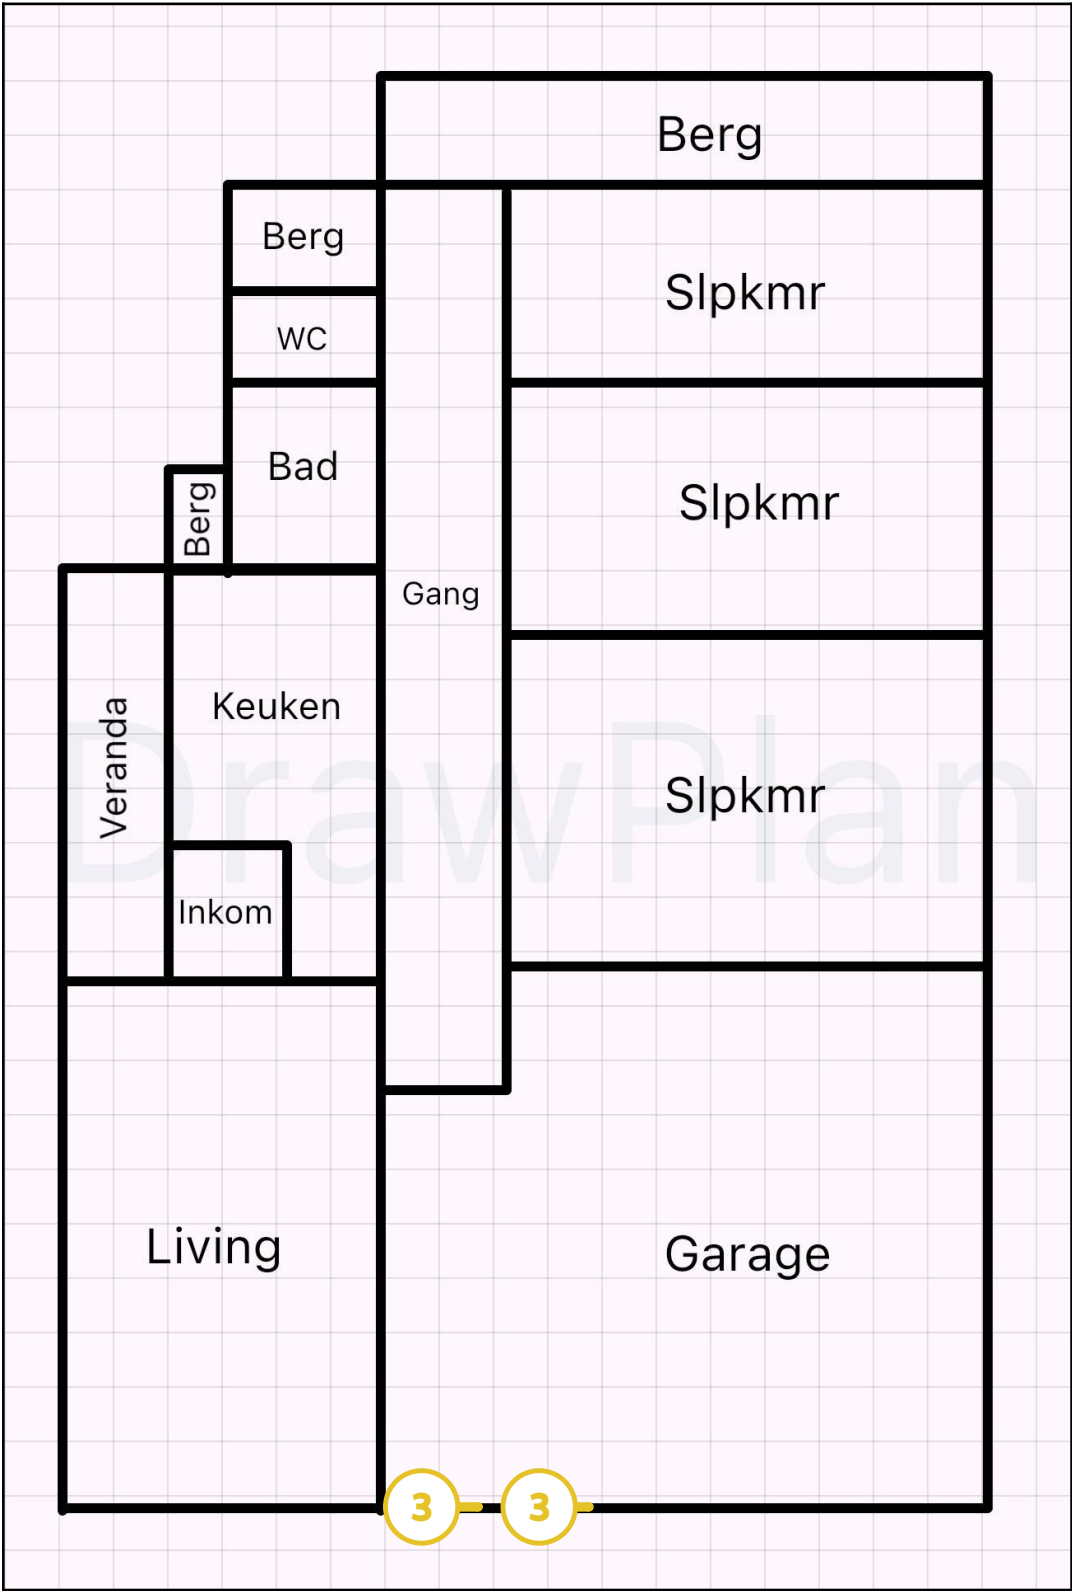
Plan 1.4: Gvl - bakeliet

| 3. Bakeliet stopcontacten en schakelaars | Asbestmateriaal | Zorgvuldig beheren |

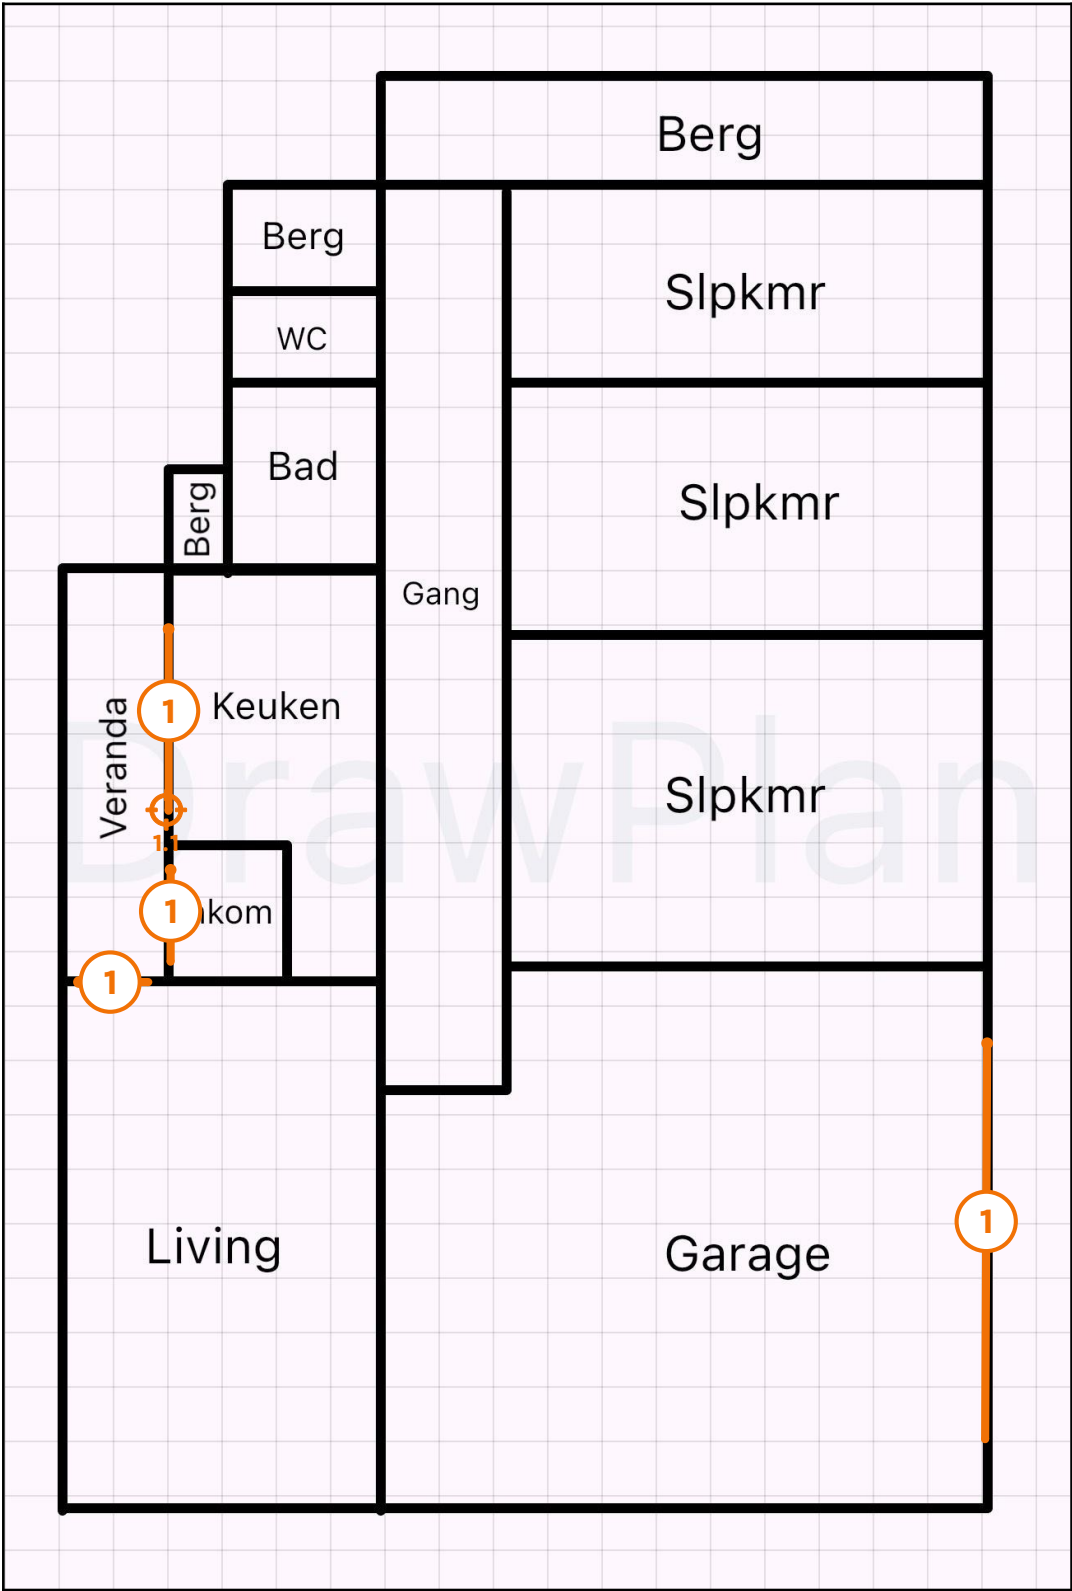
Plan 1.5: Gvl - Mastiek ramen

| 1. Mastiek ramen woning | Asbestmateriaal | <a href="#">Verwijderen</a> |

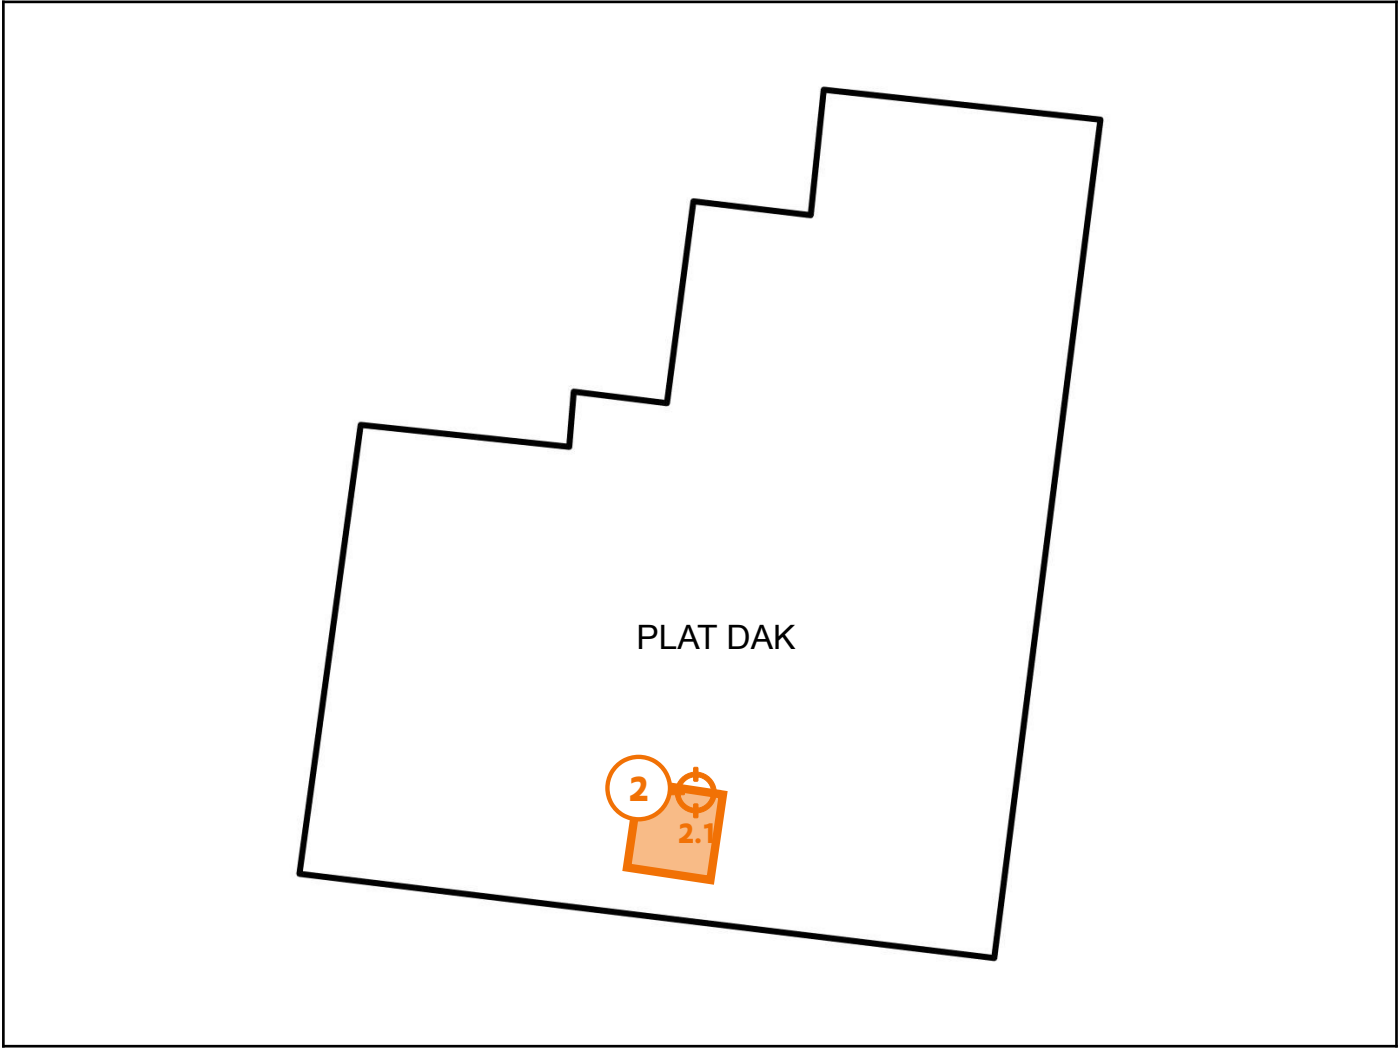
# Plan 1.6: Dakenplan

| Beschrijving | Type | Actie |
|---|---|---|
| 2. Rookgaskanaal | Asbestmateriaal | Verwijderen |

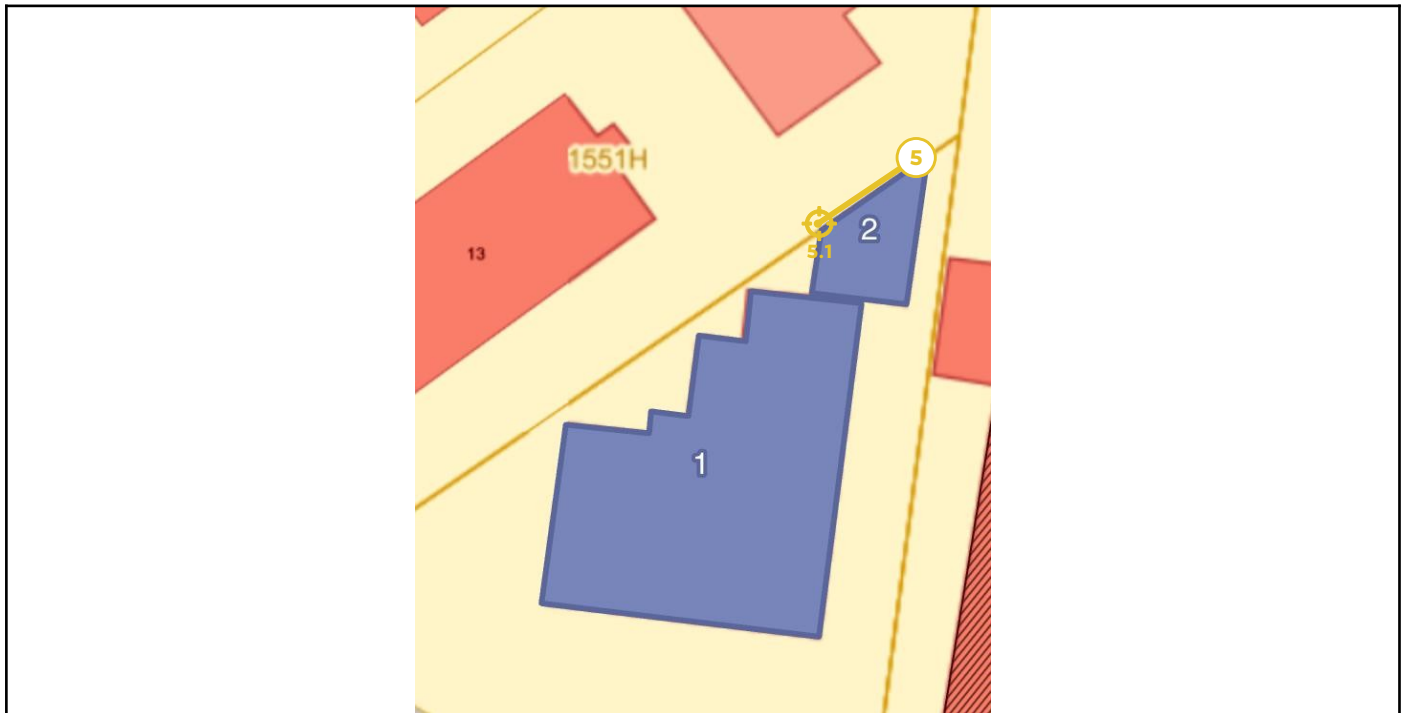
## Plan 1.8: menu-beplating tuin

| Beschrijving | Type | Actie |
|---|---|---|
| 5. menu-beplating tuin | Asbestmateriaal | Zorgvuldig beheren |

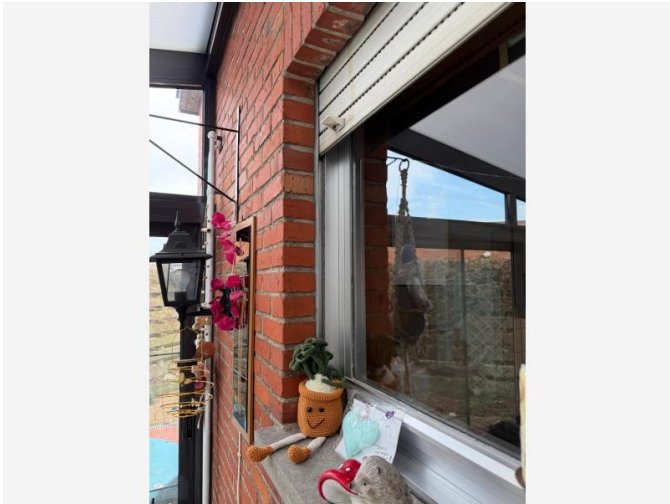
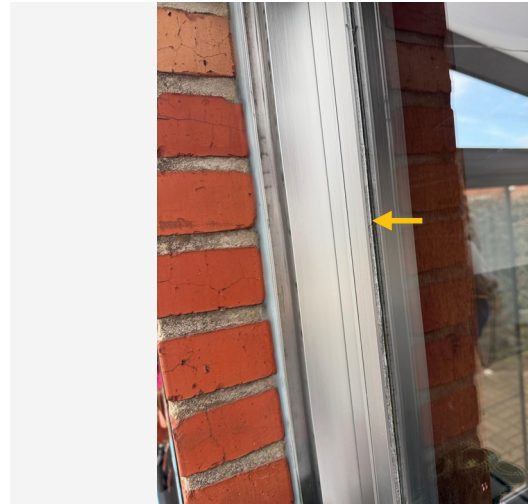
| Eindbeoordeling materiaalrisico | Verhoogd materiaalrisico en/of verhoogde kans op vezelvrijgave |

| Toestand van het materiaal | Matig beschadigd, matig verweerd |

| # | Type | Referentie | Resultaat |
|---|---|---|---|
| 1.1 | Puntmonster | staal mastiek ramen | Chrysotiel |

| Beschrijving | Mastiek ramen woning |

Verwijderen

- Zorg voor een veilig beheer. Vermijd het beschadigen van het asbestmateriaal. Controleer de toestand jaarlijks op wijzigingen.

- Eenvoudige handelingen: mag via doe-het-zelf of door werknemer(s) met opleidingsattest eenvoudige handelingen  
Voorkeur gaat uit naar vervangen raamwerk door erkende firma (opleiding asbest 8u).

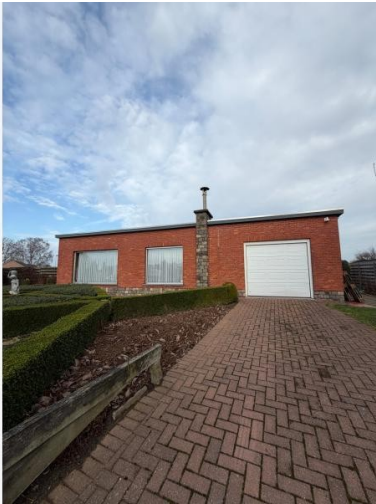
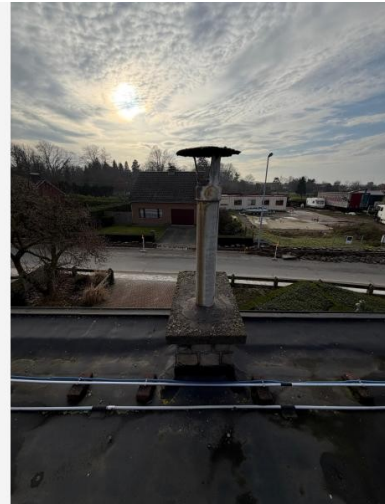
| Eindbeoordeling materiaalrisico | Verhoogd materiaalrisico en/of verhoogde kans op vezelvrijgave |

| Toestand van het materiaal | Matig beschadigd, matig verweerd |

| # | Type | Referentie | Resultaat |
|---|---|---|---|
| 2.1 | Puntmonster | staal rookgaskanaal | Chrysotiel |

| Beschrijving | Rookgaskanaal |

Verwijderen

- Zorg voor een veilig beheer. Vermijd het beschadigen van het asbestmateriaal. Controleer de toestand jaarlijks op wijzigingen.
- Verwijder dit asbestmateriaal zo snel mogelijk. Volg de toestand goed op.
- Voer bijkomende staalname(s) uit.

- Eenvoudige handelingen: mag via doe-het-zelf of door werknemer(s) met opleidingsattest eenvoudige handelingen  
Rookgaskanaal kan voorzichtig losgebeiteld worden, extra bevochtigen om stof te voorkomen. Erna voorzichtig asbesthoudende rookgaskkanaal in zijn geheel verwijderen. Niet gooien en geen stortkokers gebruiken.

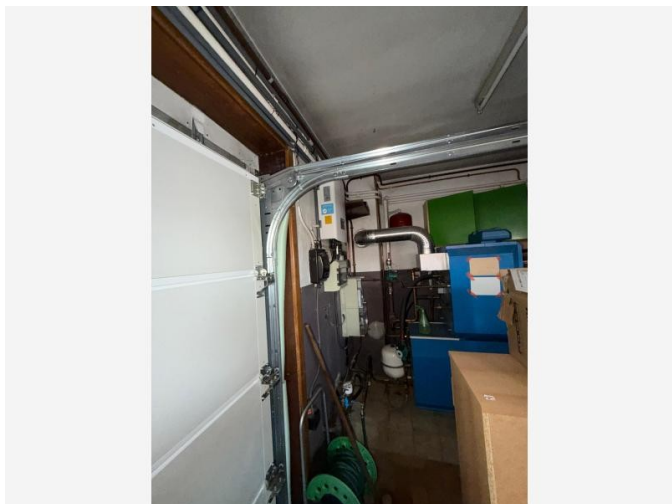
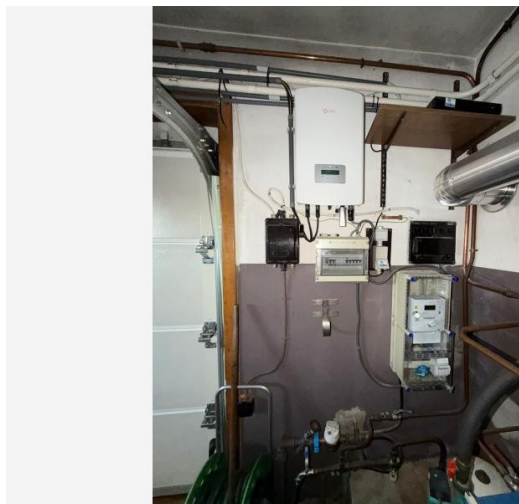
| Eindbeoordeling materiaalrisico | Laag materiaalrisico en/of verlaagde kans op vezelvrijgave |

| Asbestsoort (vezeltype) | Crocidoliet aanwezig |
| Toestand van het materiaal | Onbeschadigd, niet verweerd |

| Beschrijving | Bakeliet stopcontacten en schakelaars |

Zorgvuldig beheren

- Zorg voor een veilig beheer. Vermijd het beschadigen van het asbestmateriaal. Controleer de toestand jaarlijks op wijzigingen.
- Voer bijkomende staalname(s) uit.

- Eenvoudige handelingen: mag via doe-het-zelf of door werknemer(s) met opleidingsattest eenvoudige handelingen  
Bakelietelementen met laag percentage asbest die niet beschadigd zijn. Zijn eenvoudig te verwijderen zonder beschadigen met schroefverbindingen. Laten verwijderen door elektriciteitsmaatschappij en op hun beurt laten vervangen door niet-asbestverdachte teller.

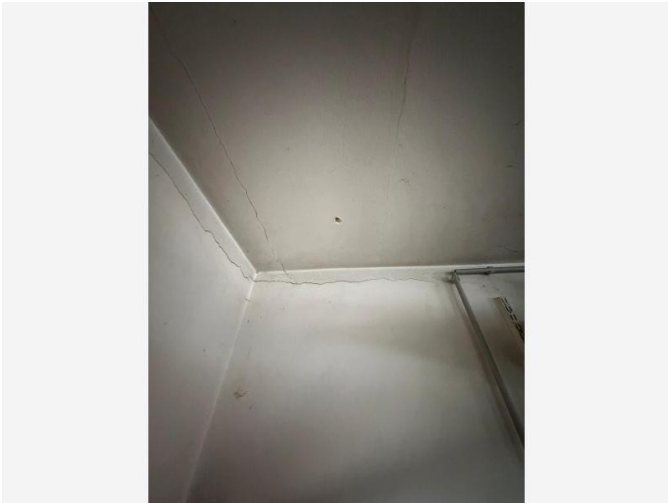
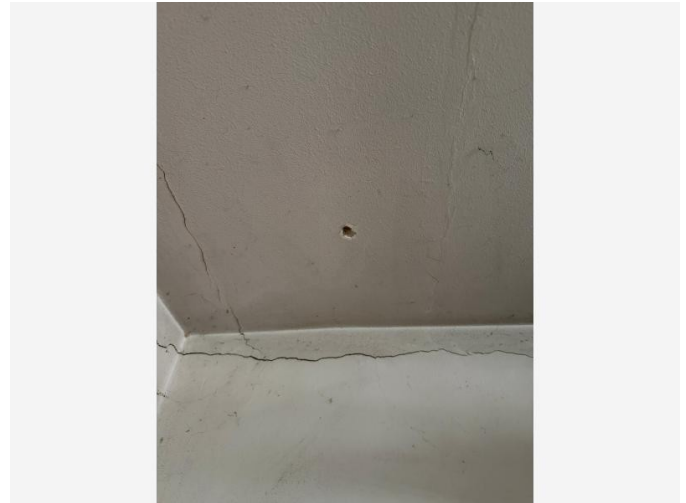
## Fiche 7: Pleisterwerk plafond garage

Geen asbest

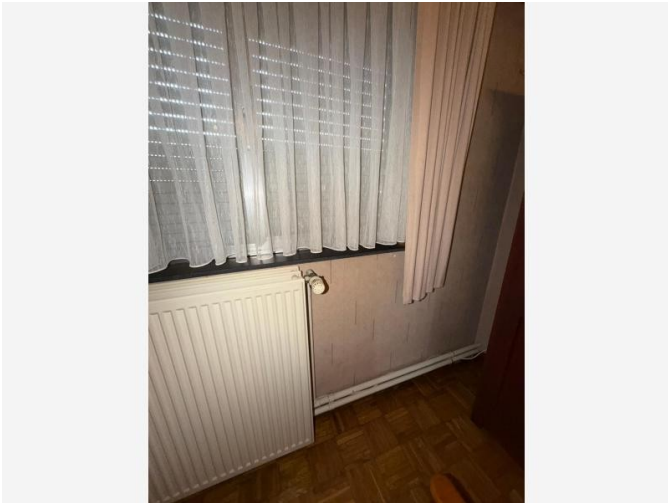
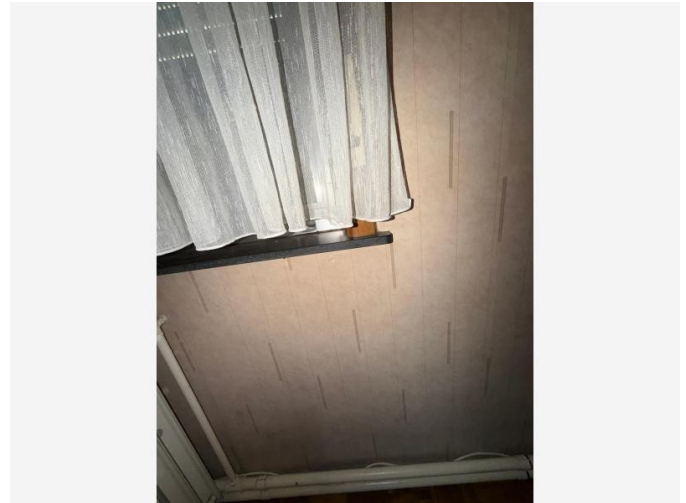
## Fiche 8: pleisterwerk muur

Geen asbest

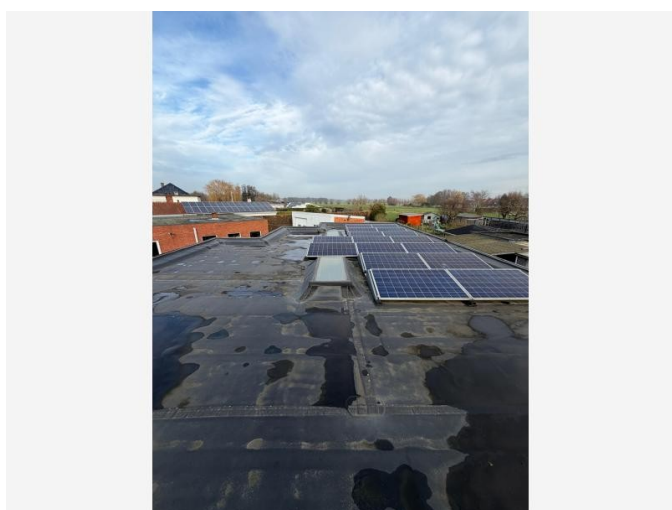
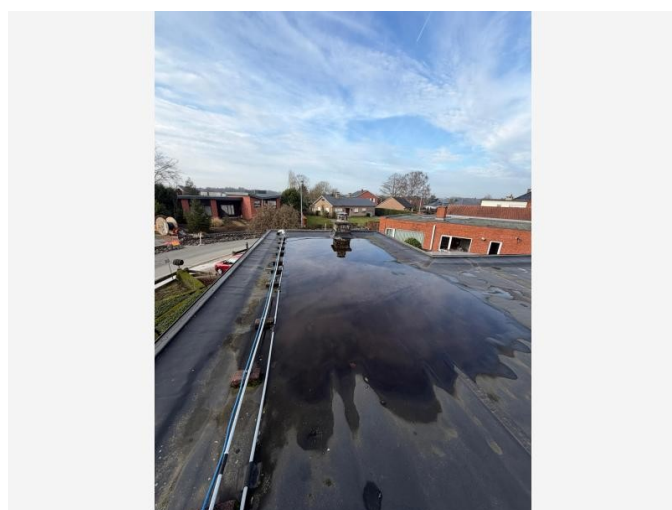
### Fiche 9: Dakbedekking hoofddak

| Beschrijving | Notitie | Terug te vinden op plannen |
|---|---|---|
| Fiche 9: Dakbedekking hoofddak | Dakbedekking bestaat uit EPDM. Niet mogelijk om te zien of onder de EPDM nog roofing aanwezig is. | - |

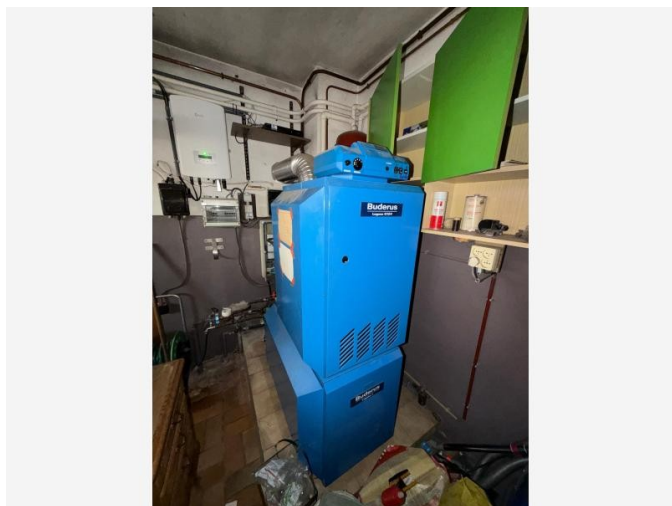
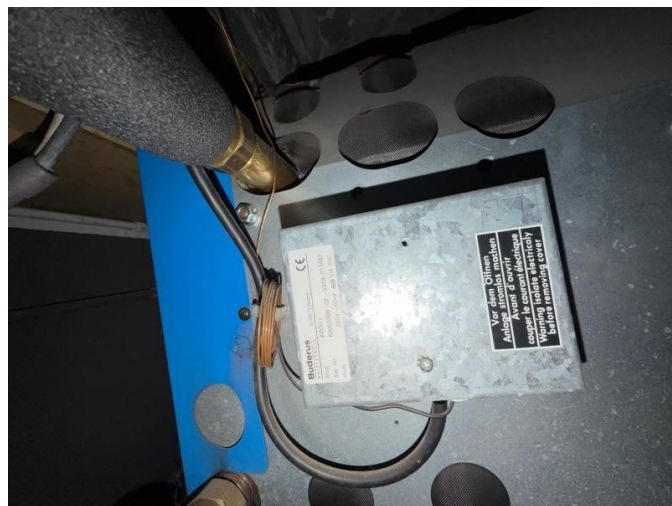
### Fiche 13: Ketel (materialen niet waarneembaar)

| Beschrijving | Notitie | Terug te vinden op plannen |
|---|---|---|
| Fiche 13: Ketel (materialen niet waarneembaar) | Op basis van de huidige visuele inspectie kan niet worden uitgesloten dat zich in de ketel nog asbesthoudende materialen bevinden, zoals pakkingen of interne afdichtingen. Deze onderdelen zijn niet waarneembaar zonder demontage. Pas na het gecontroleerd openen van de installatie door daartoe bevoegde specialisten kan met zekerheid worden vastgesteld of asbest aanwezig is | - |
