# Asbestinventarisatattest

Bagonielaan 26, 9170 Sint-Gillis-Waas

Attestnummer : 20260124-000061.000

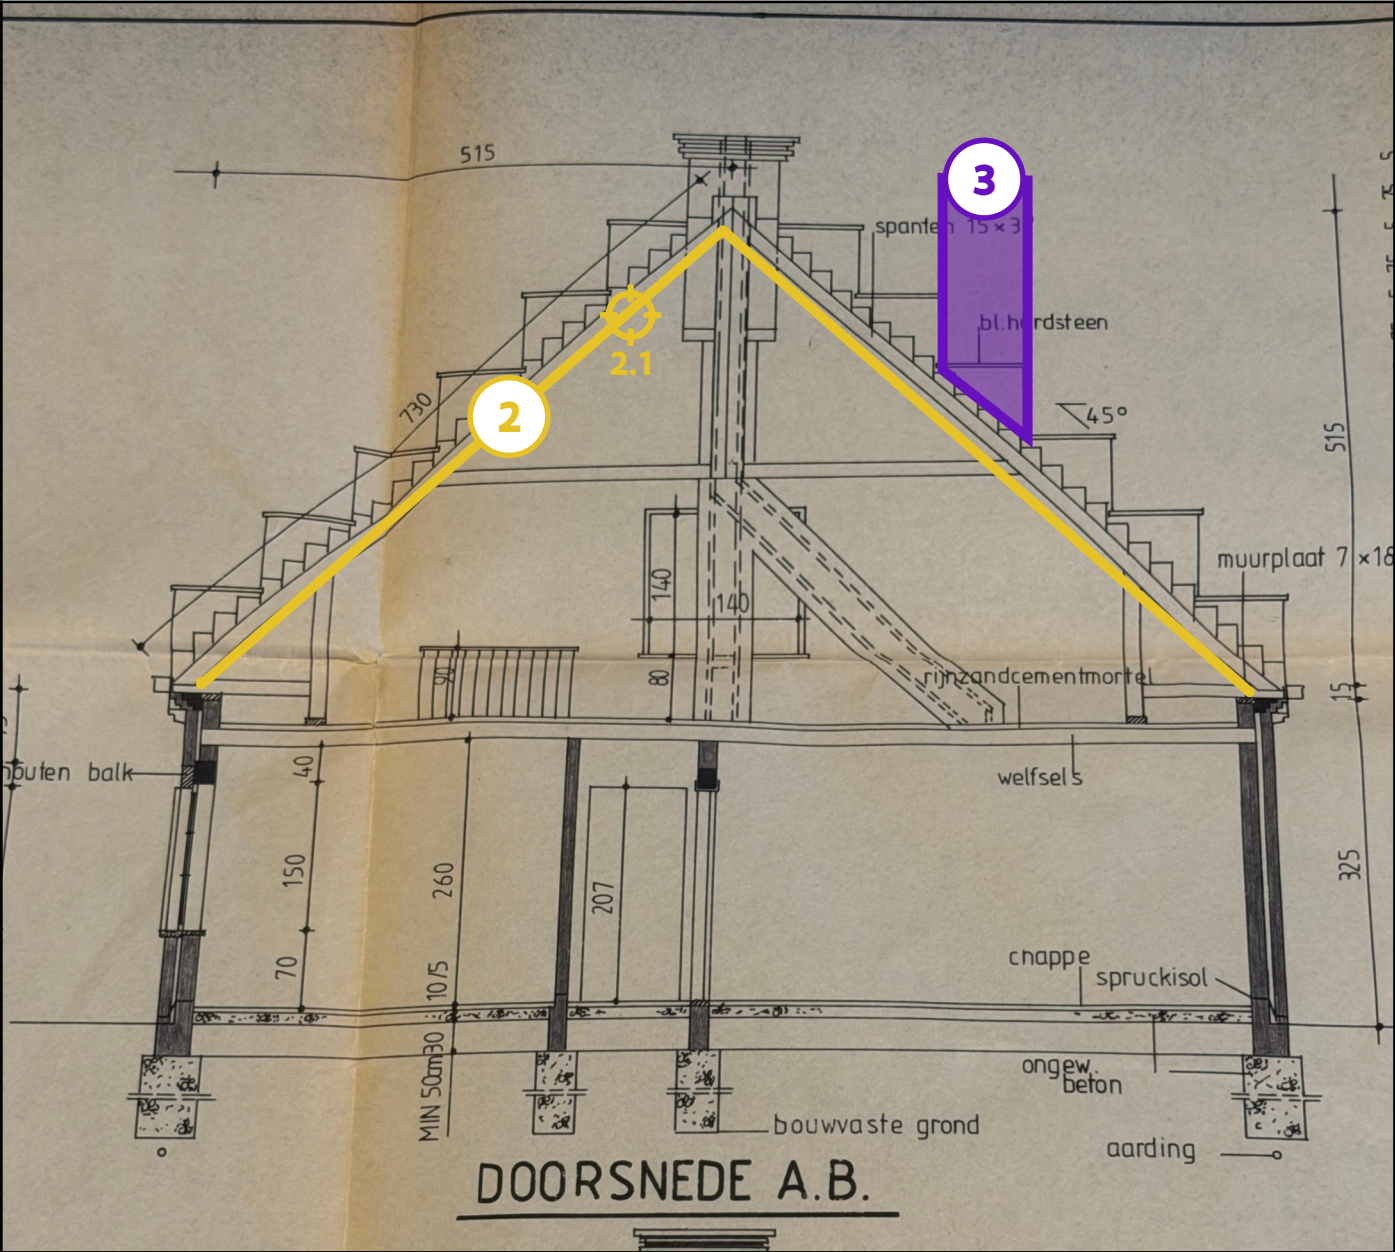
# Plan 1.3: Doorsnede huis

| Beschrijving | Type | Actie |
|---|---|---|
| 2. Onderdak hellend dak | Asbestmateriaal | Zorgvuldig beheren |
| 3. Gemetste schouw | Beperking | - |

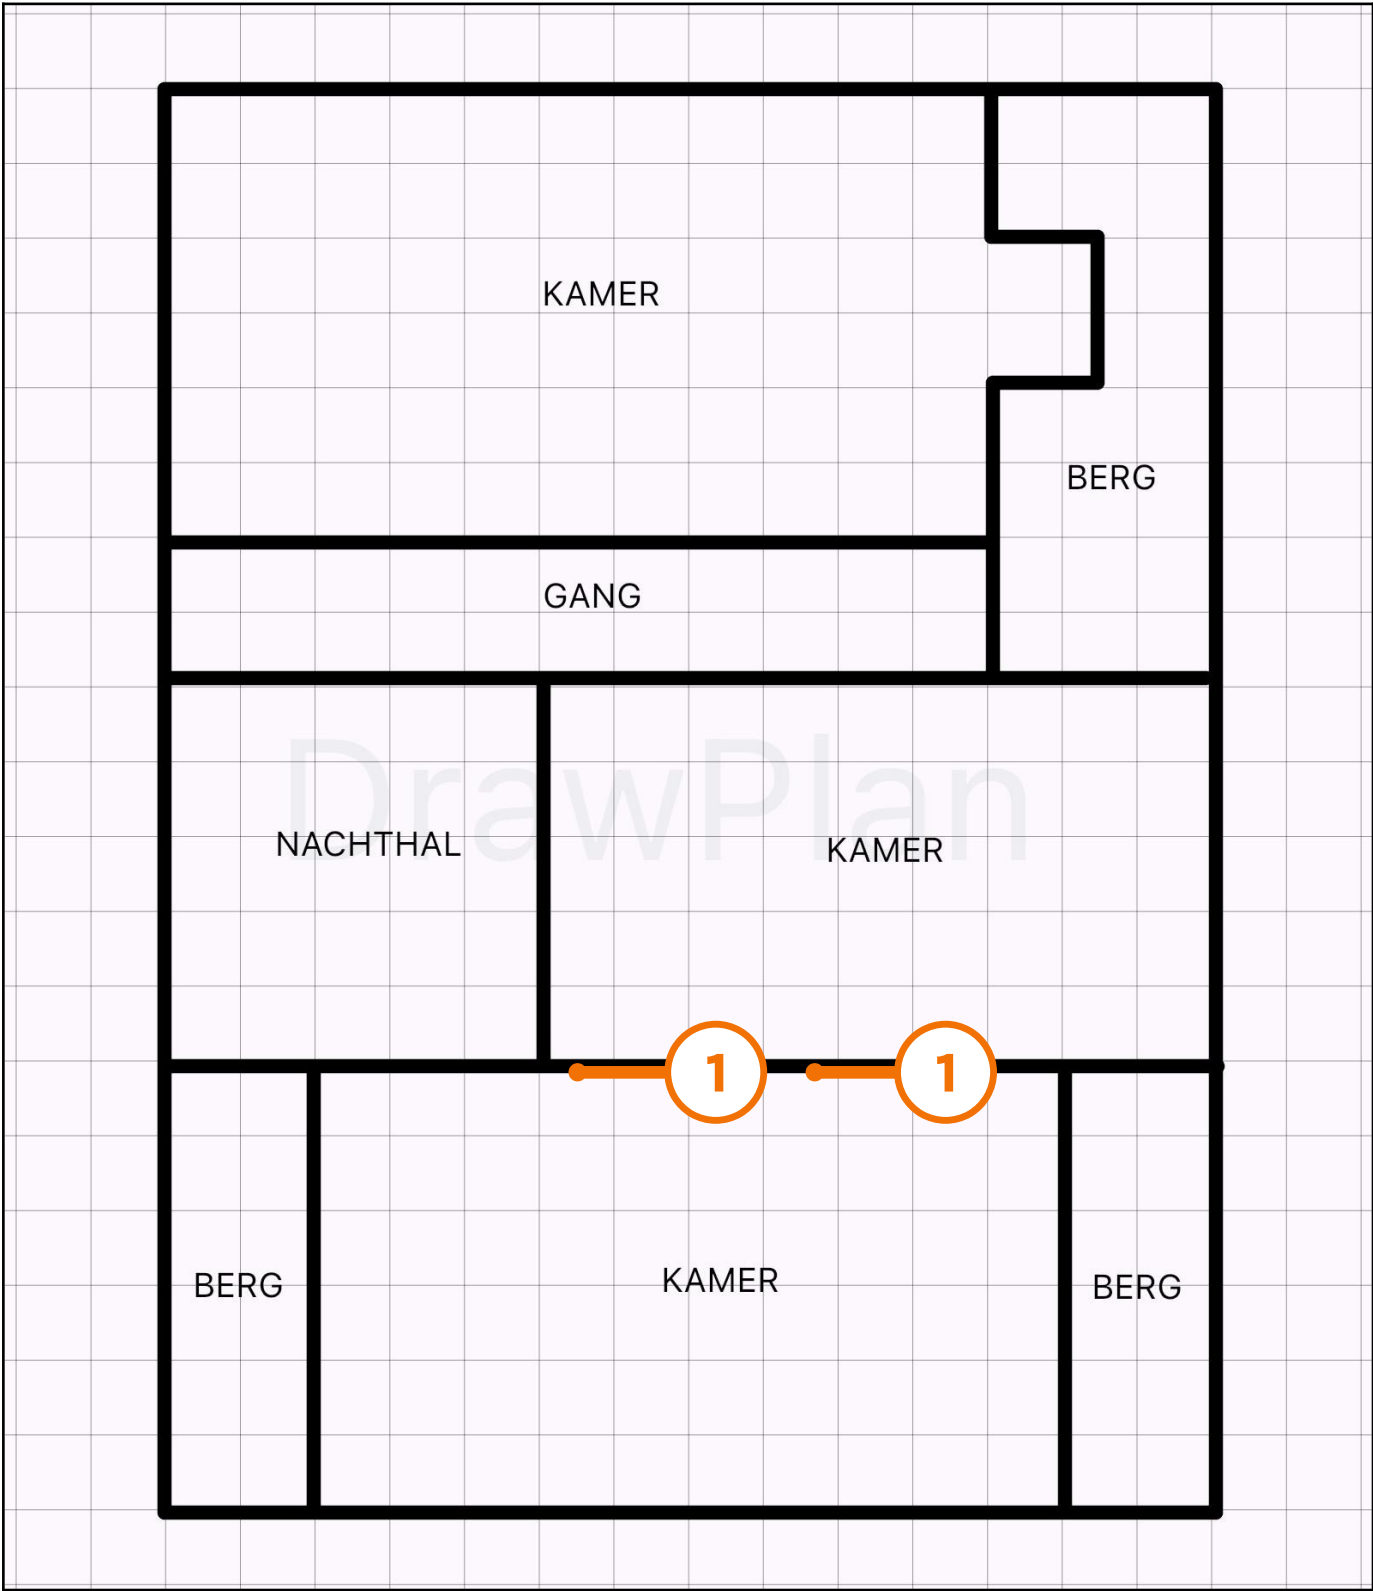
Plan 1.5: 1V - pleisterwerk muur kopie

| 1. Pakking radiator dop | Asbestmateriaal | <a href="#">Verwijderen</a> |

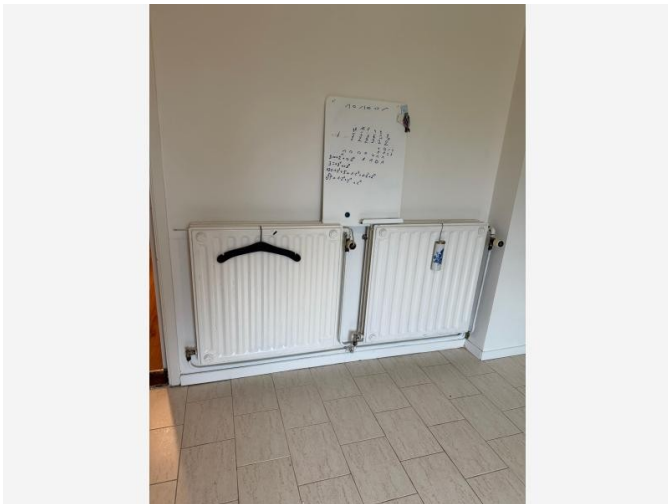
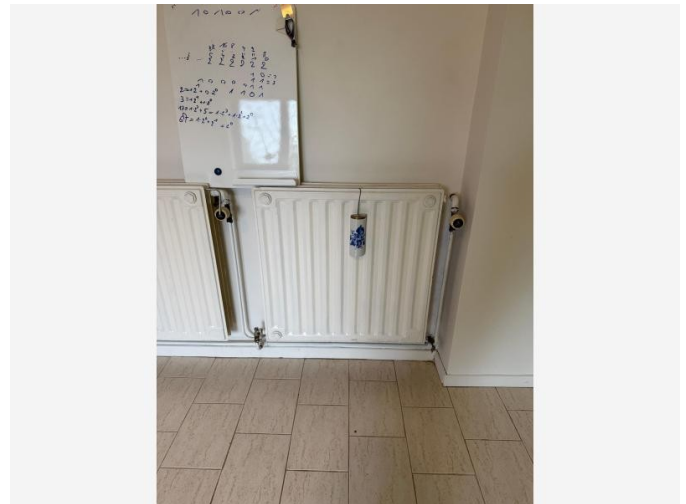
| Eindbeoordeling materiaalrisico | Zeer laag materiaalrisico en/of zeer lage kans op vezelvrijgave |

| Gebondenheid | Categorie 2: niet-hechtgebonden met matrix |
| Asbestsoort (vezeltype) | Alleen chrysotiel |
| Asbestconcentratie | Hoog ( $\geq 50\%$ ) |
| Toestand van het materiaal | Onbeschadigd, niet verweerd |

| Beschrijving | Pakking radiator dop |
| Asbestmateriaal | Pakking, dichting |
| Identificatiemethode | <p>De asbestdeskundige beoordeelt het materiaal als asbestverdacht en dus asbesthoudend, en dit zonder monstername.</p> <p>Motivatie: De monstername brengt andere schade aan dan schade die inherent is aan de monstername.</p> |

Het asbestmateriaal valt onder de mijlpaal van 2034.

Verwijderen

- Zorg voor een veilig beheer. Vermijd het beschadigen van het asbestmateriaal. Controleer de toestand jaarlijks op wijzigingen.
- Voer bijkomende staalname(s) uit.

- Eenvoudige handelingen: mag via doe-het-zelf of door werknemer(s) met opleidingsattest eenvoudige handelingen  
Pakkingmateriaal, zeker als het broos is, kan snel vezels loslaten → dus vaak verstandig om een professional in te schakelen.

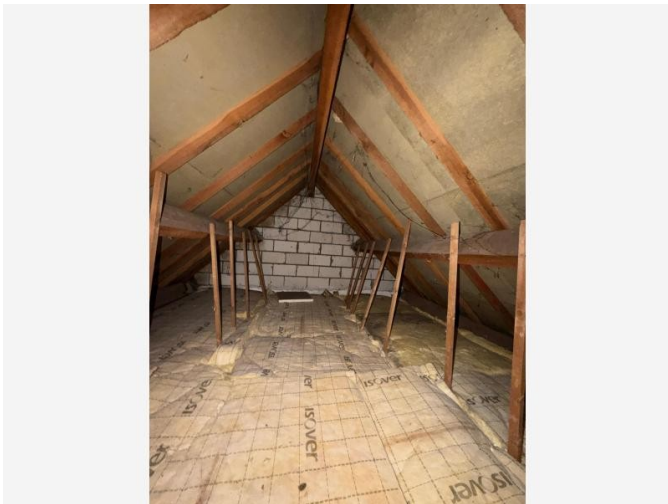
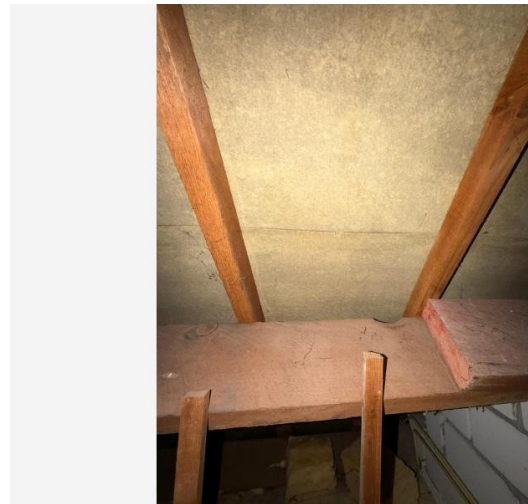
| Eindbeoordeling materiaalrisico | Zeer laag materiaalrisico en/of zeer lage kans op vezelvrijgave |

| Gebondenheid | Categorie 1: hechtgebonden in oorsprong |
| Asbestconcentratie | Laag (< 50%) |

| # | Type | Referentie | Resultaat |
|---|---|---|---|
| 2.1 | Puntmonster | staal onderdak | Chrysotiel |

| Beschrijving | Onderdak hellend dak |
| Asbestmateriaal | Plaat, paneel, tablet - Type Menuiserie |

Het asbestmateriaal valt onder de mijlpaal van 2040.

Zorgvuldig beheren

- Zorg voor een veilig beheer en verwijder dit asbestmateriaal wanneer het bij werken eenvoudig bereikbaar wordt. Controleer de toestand jaarlijks op wijzigingen.

- Eenvoudige handelingen: mag via doe-het-zelf of door werknemer(s) met opleidingsattest eenvoudige handelingen  
Verwijder de dakpannen. Erna voorzichtig houten draaglatjes en onderdakplaten loswrikken, asbesthoudende platen 1 voor 1 en in hun geheel verwijderen. Niet gooien en geen stortkokers gebruiken

Omwille van de hoogte overlaten aan dakwerker met opleidingsattest eenvoudige handelingen 8u.

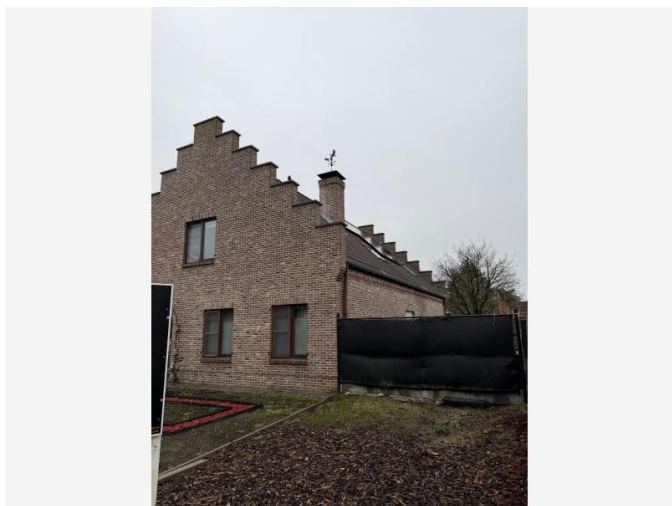
**Reden:** Het te onderzoeken materiaal situeert zich hoger dan 3,50 m te rekenen vanaf een veilige ondergrond

**Uitleg van de asbestdeskundige:** Gemetste schouw aanwezig op hoofddak. Niet kunnen vaststellen of er in de schouw nog een asbesthoudend rookgaskanaal aanwezig is. Schouw bevindt zich hoger dan 3,5m vanaf grond.

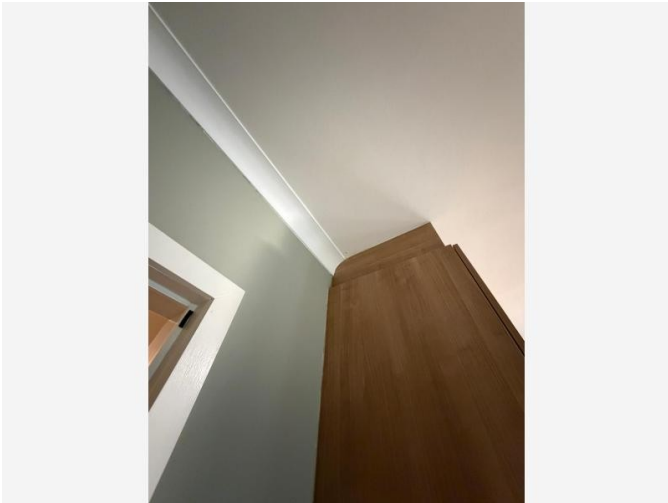
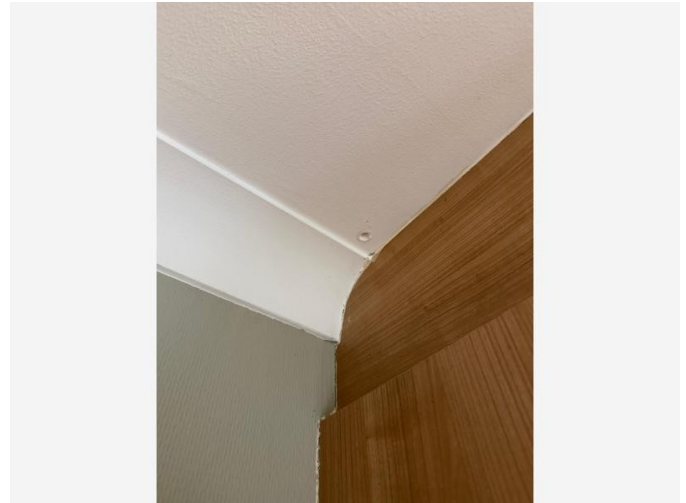
## Fiche 4: Pleisterwerk plafond

Geen asbest

| # | Type | Referentie | Resultaat |
|---|---|---|---|
| 4.1 | Mengmonster | staal pleisterwerk plafond | Geen asbest |

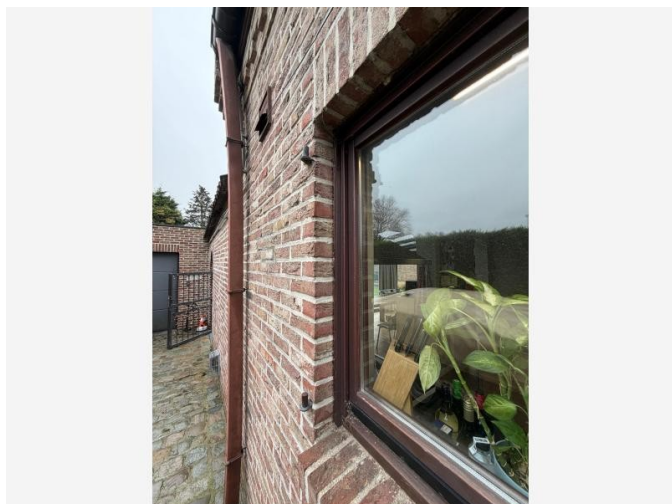
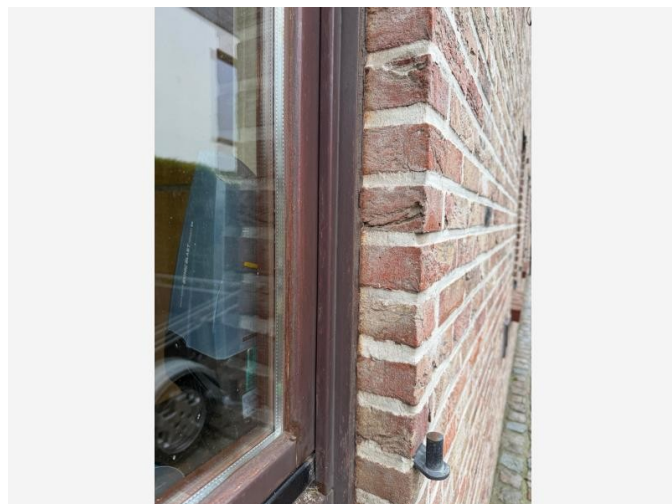
Geen asbest

| # | Type | Referentie | Resultaat |
|---|---|---|---|
| 5.1 | Puntmonster | staal mastiek ramen | Geen asbest |

| Beschrijving | Mastiek ramen woning |

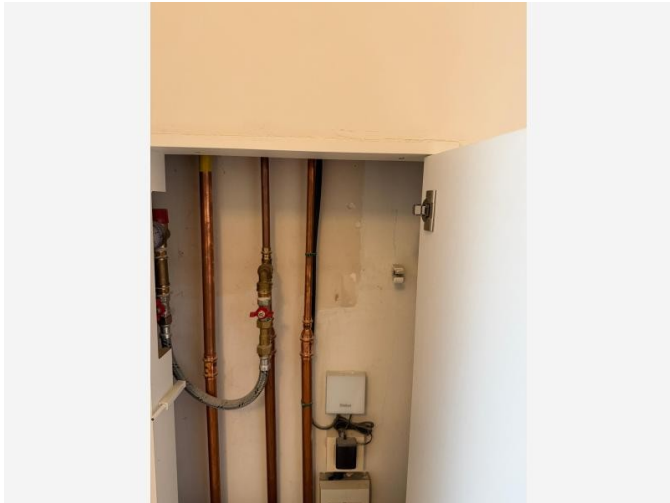
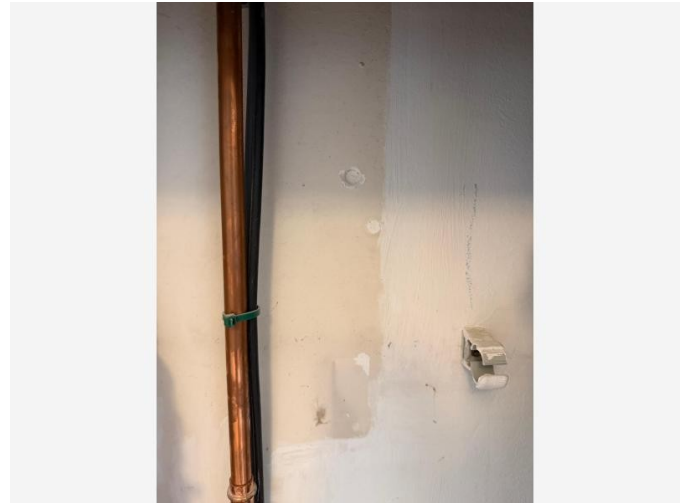
## Fiche 6: pleisterwerk muur

Geen asbest

| # | Type | Referentie | Resultaat |
|---|---|---|---|
| 6.1 | Mengmonster | staal pleisterwerk muur | Geen asbest |

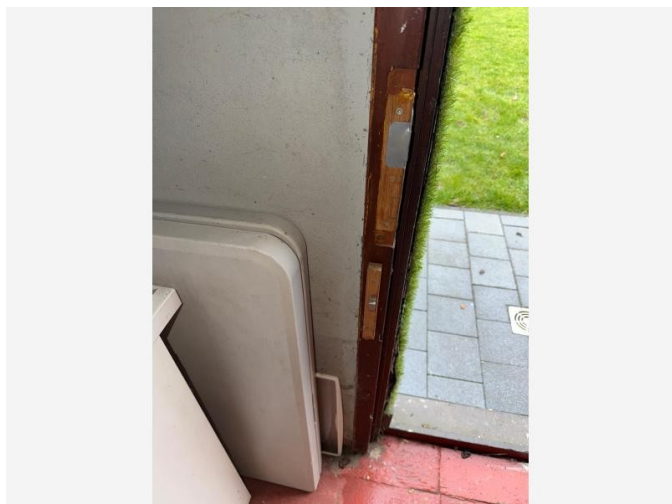
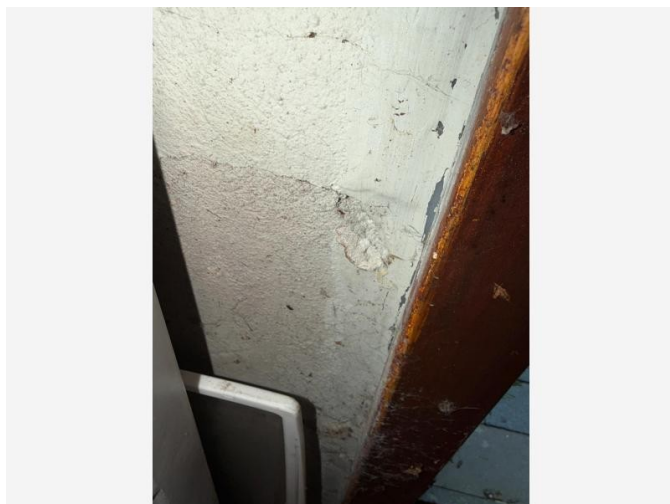
## Fiche 7: Cementering garage

Geen asbest

| # | Type | Referentie | Resultaat |
|---|---|---|---|
| 7.1 | Mengmonster | staal cementering | Geen asbest |

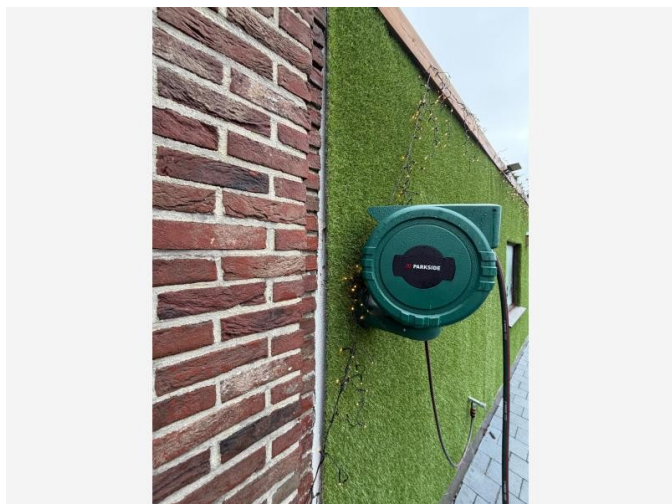
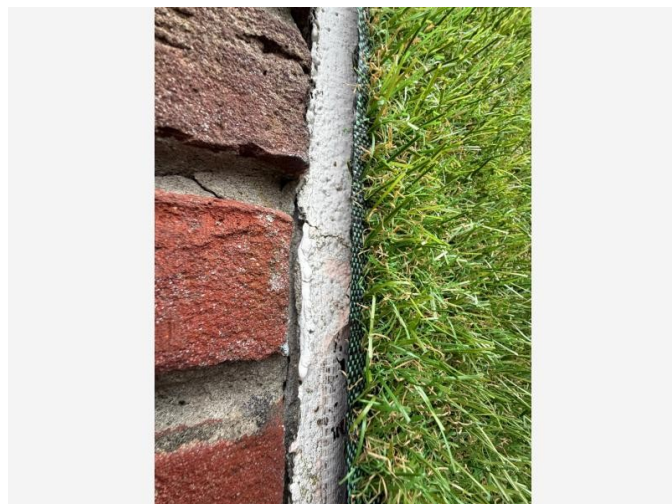
## Fiche 8: Crepi garage

Geen asbest

| # | Type | Referentie | Resultaat |
|---|---|---|---|
| 8.1 | Mengmonster | staal crepi garage | Geen asbest |
