# Asbestinventarisatetest

Koningin Fabiolapark 801, 9100 Sint-Niklaas  
Gemeenschappelijke delen

Attestnummer : 20230704-000268.000

Uitgegeven op : 04.07.2023

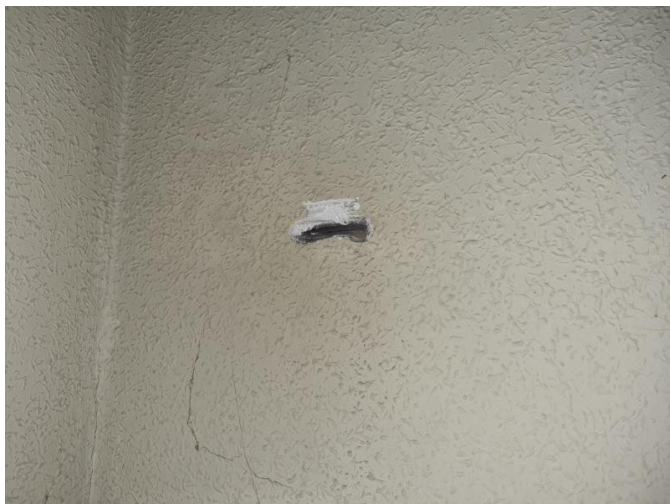
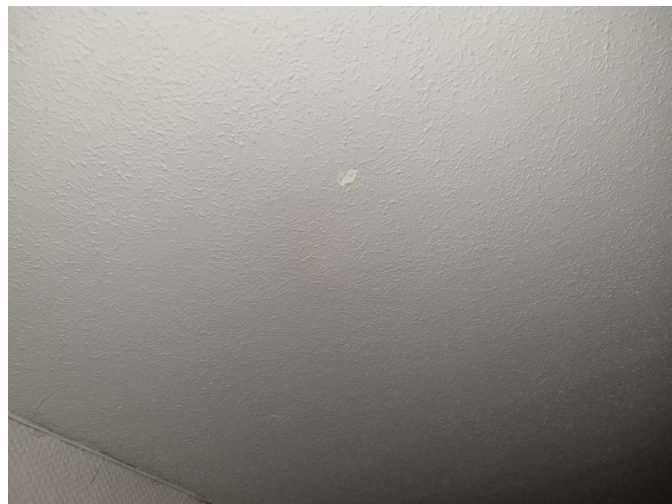
## Conclusie

### Actie

Het asbestmateriaal valt onder de mijlpaal van 2034.

Maatregelen nemen

Eindbeoordeling materiaalrisico	Verhoogd materiaalrisico en/of verhoogde kans op vezelvrijgave
---------------------------------	--

Gebondenheid	Categorie 2: niet-hechtgebonden met matrix
Asbestsoort (vezeltype)	Alleen chrysotiel
Asbestconcentratie	Laag (< 50%)
Afschermingsgraad van het gehele materiaal	Geheel of deels (ook) vrij aan binnenluchtstromen
Toestand van het materiaal	Licht beschadigd, licht verweerd. Intact materiaal type Pical – asbestboard of categorie III 'gebondenheid'

- Zorg voor een veilig beheer. Vermijd het beschadigen van het asbestmateriaal. Controleer de toestand jaarlijks op wijzigingen.
- Scherm in afwachting van verwijdering het asbestmateriaal af van luchtstromingen en verstoring: bijvoorbeeld door het te verpakken, te fixeren, af te dekken, signalisatie - afbakening aan te brengen, ...
- Voer binnenluchtmetingen uit om actuele blootstellingsrisico's in de binnenlucht te monitoren.

- Hermetische zone (erkend asbestverwijderaar)  
Deze toepassing kan enkel in zone worden verwijderd

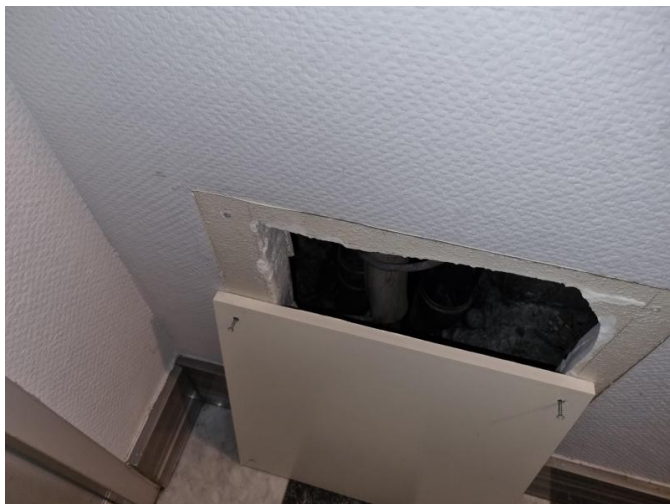
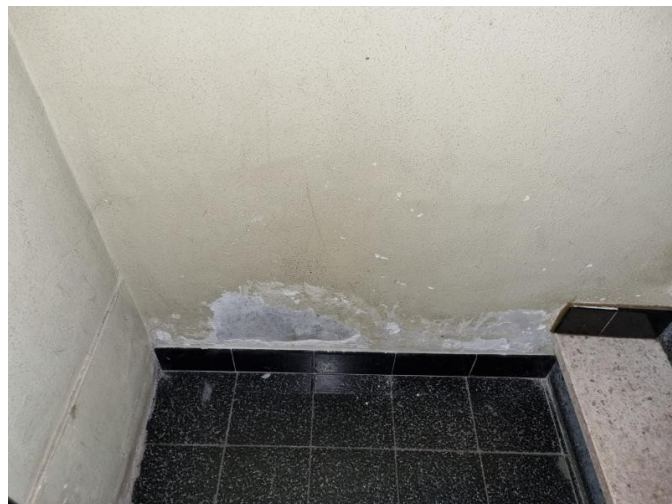
Het asbestmateriaal valt onder de mijlpaal van 2034.

Maatregelen nemen

Eindbeoordeling materiaalrisico	Verhoogd materiaalrisico en/of verhoogde kans op vezelvrijgave
---------------------------------	--

Gebondenheid	Categorie 2: niet-hechtgebonden met matrix
Asbestsoort (vezeltype)	Alleen chrysotiel
Asbestconcentratie	Laag (< 50%)
Afschermingsgraad van het gehele materiaal	Geheel of deels (ook) vrij aan binnenluchtstromen
Toestand van het materiaal	Licht beschadigd, licht verweerd. Intact materiaal type Pical – asbestboard of categorie III 'gebondenheid'

- Zorg voor een veilig beheer. Vermijd het beschadigen van het asbestmateriaal. Controleer de toestand jaarlijks op wijzigingen.
- Scherm in afwachting van verwijdering het asbestmateriaal af van luchtstromingen en verstoring: bijvoorbeeld door het te verpakken, te fixeren, af te dekken, signalisatie - afbakening aan te brengen, ...
- Voer binnenluchtmetingen uit om actuele blootstellingsrisico's in de binnenlucht te monitoren.

- Hermetische zone (erkend asbestverwijderaar)  
Betreft een niet hechtgebonden toepassingen die enkel in zone kan verwijderd worden

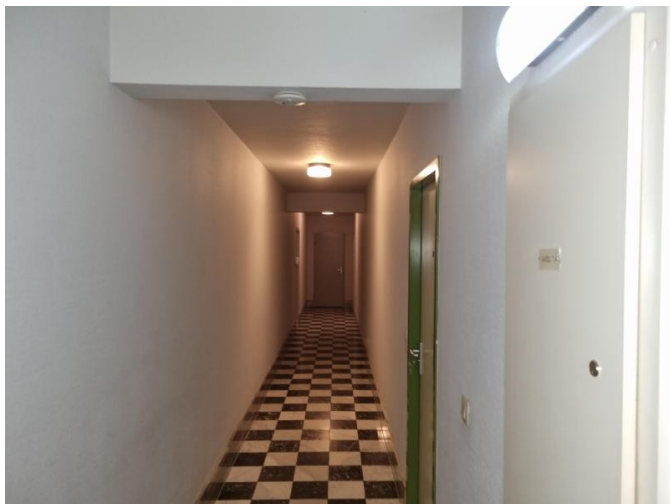
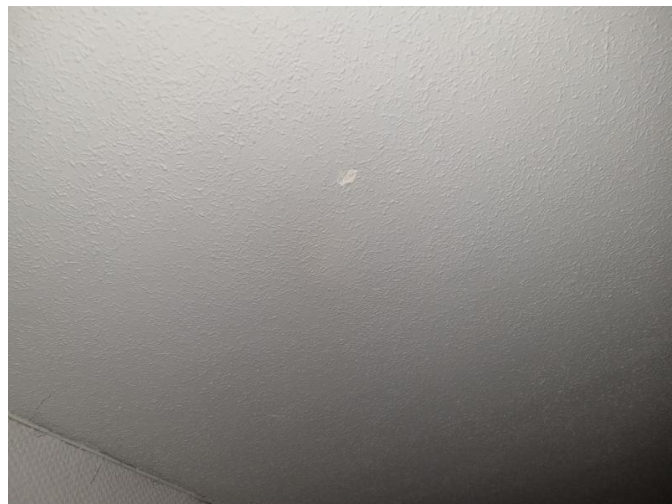
Het asbestmateriaal valt onder de mijlpaal van 2034.

Maatregelen nemen

Eindbeoordeling materiaalrisico	Verhoogd materiaalrisico en/of verhoogde kans op vezelvrijgave
---------------------------------	--

Gebondenheid	Categorie 2: niet-hechtgebonden met matrix
Asbestsoort (vezeltype)	Alleen chrysotiel
Asbestconcentratie	Laag (< 50%)
Afschermingsgraad van het gehele materiaal	Geheel of deels (ook) vrij aan binnenluchtstromen
Toestand van het materiaal	Licht beschadigd, licht verweerd. Intact materiaal type Pical – asbestboard of categorie III 'gebondenheid'

- Zorg voor een veilig beheer. Vermijd het beschadigen van het asbestmateriaal. Controleer de toestand jaarlijks op wijzigingen.
- Scherm in afwachting van verwijdering het asbestmateriaal af van luchtstromingen en verstoring: bijvoorbeeld door het te verpakken, te fixeren, af te dekken, signalisatie - afbakening aan te brengen, ...
- Voer binnenluchtmetingen uit om actuele blootstellingsrisico's in de binnenlucht te monitoren.

- Hermetische zone (erkend asbestverwijderaar) toepassing kan enkel in zone worden verwijderd

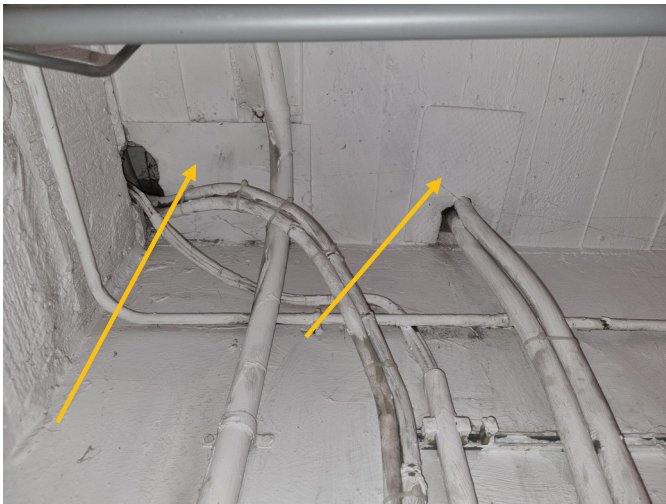
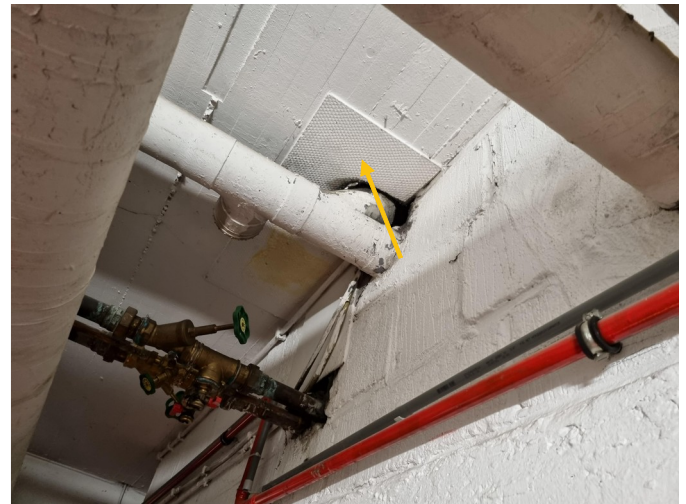
Het asbestmateriaal valt onder de mijlpaal van 2040.

Zorgvuldig beheren

Eindbeoordeling materiaalrisico	Zeer laag materiaalrisico en/of zeer lage kans op vezelvrijgave
---------------------------------	---

Gebondenheid	Categorie 1: hechtgebonden in oorsprong
Asbestsoort (vezeltype)	Alleen chrysotiel
Asbestconcentratie	Laag (< 50%)
Afschermingsgraad van het gehele materiaal	Niet stootvaste afscherming
Toestand van het materiaal	Onbeschadigd, niet verweerd

Beschrijving	plaat voor openingen plafond
Omgeving	Binnen
Primaire drager	Plafond
Asbestmateriaal	Plaat, paneel, tablet - Geëmailleerd, type Glasal
Bindmiddel van asbestmateriaal	Cement
Gebondenheid op basis van bindmiddel	Hecht
Hoeveelheid (oppervlakte - dikte - aantal)	<ul style="list-style-type: none"><li>• 0,15 m<sup>2</sup> - 0,30 cm - 1 stuk</li><li>• 0,11 m<sup>2</sup> - 0,30 cm - 1 stuk</li><li>• 0,09 m<sup>2</sup> - 0,03 cm - 1 stuk</li><li>• 0,03 m<sup>2</sup> - 0,03 cm - 1 stuk</li></ul>
Totaal volume	< 0,001 m <sup>3</sup>
Eenvoudig bereikbaar	Ja

- Zorg voor een veilig beheer. Vermijd het beschadigen van het asbestmateriaal. Controleer de toestand jaarlijks op wijzigingen.

- Eenvoudige handelingen: enkel door erkend asbestverwijderaar plaat fixeren en in zijn geheel verwijderen

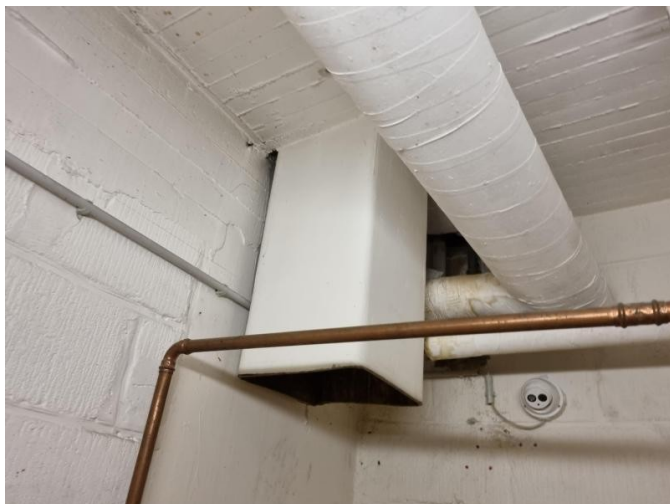
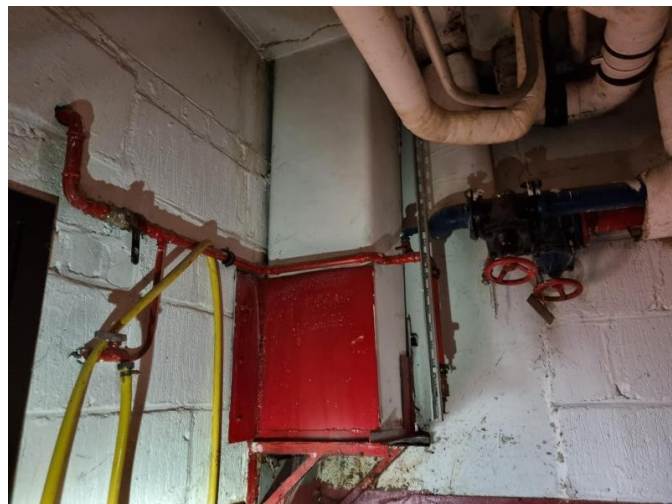
Het asbestmateriaal valt onder de mijlpaal van 2040.

Zorgvuldig beheren

Eindbeoordeling materiaalarisico	Laag materiaalarisico en/of verlaagde kans op vezelvrijgave
----------------------------------	---

Gebondenheid	Categorie 1: hechtgebonden in oorsprong
Asbestsoort (vezeltype)	Crocidoliet aanwezig
Asbestconcentratie	Laag (< 50%)
Afschermingsgraad van het gehele materiaal	Geheel of deels (ook) vrij aan de binnenlucht
Toestand van het materiaal	Onbeschadigd, niet verweerd

Beschrijving	stortkoker
Omgeving	Binnen
Primaire drager	Fundering-draagstructuur (horizontaal, verticaal)
Asbestmateriaal	Buis, koker, leiding, pijp, doorvoer
Bindmiddel van asbestmateriaal	Cement
Gebondenheid op basis van bindmiddel	Hecht
Hoeveelheid (lengte - omtrek - dikte - aantal)	<ul style="list-style-type: none"><li>• 45,00 m - 21,00 cm - 1,00 cm - 11 stuks</li></ul>
Totaal volume	1,04 m <sup>3</sup>
Eenvoudig bereikbaar	Ja
Bevestigingswijze	<ul style="list-style-type: none"><li>• Verlijmd, ingegoten, versmeerd</li></ul>
Identificatiemethode	Vaststelling zonder monsternamen

<b>Destructieve handeling voor identificatie</b>	Nee
<b>Opmerking</b>	uitgang stortkokers op diverse locaties terug te vinden in de kelder

- Zorg voor een veilig beheer. Vermijd het beschadigen van het asbestmateriaal. Controleer de toestand jaarlijks op wijzigingen.

- Hermetische zone (erkend asbestverwijderaar)  
Enkel mogelijk om de toepassing te verwijderen door de kokers te breken

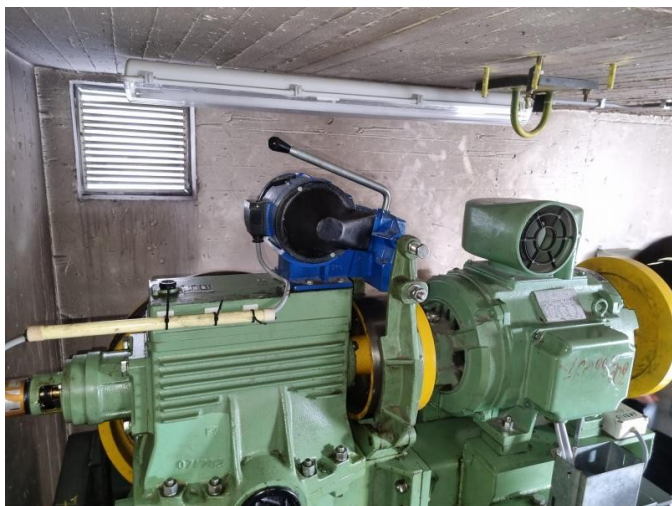
Vrije foto

remschoenen van al de liftmachines

Identificatiemethode	Bewijsdocument
Primaire drager	Lift
(Asbest)materiaal	Frictiemateriaal (remvoering, remschoen, koppeling, ...)
Bindmiddel	Kunststof of -hars
Gebondenheid bindmiddel	Hecht

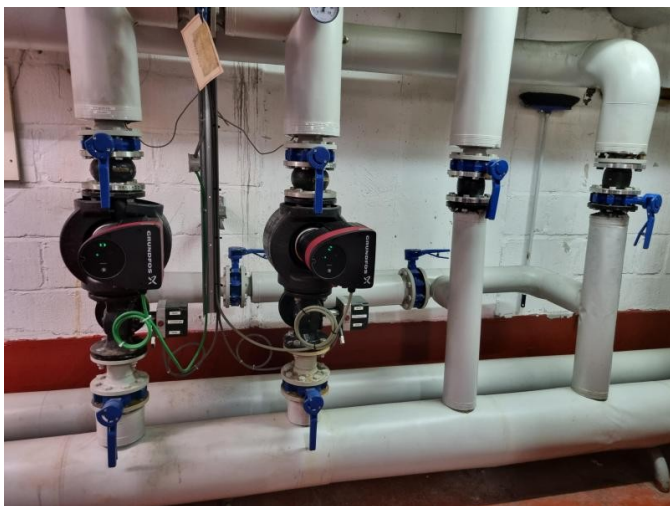
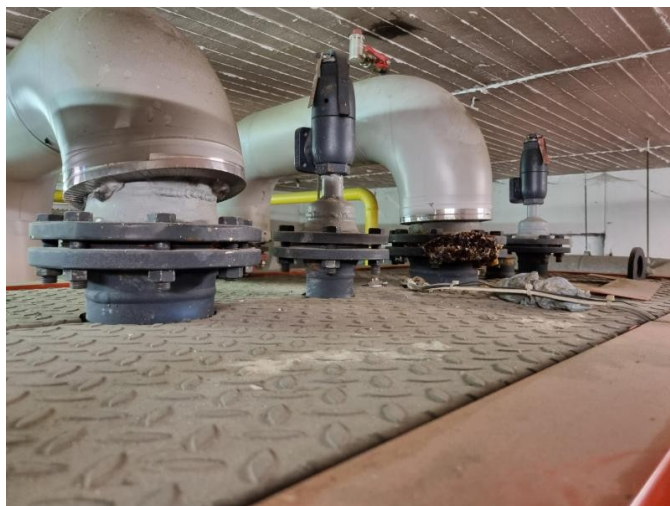
## Fiche 7: pakkingen cv-ruimte

Geen asbest

Beschrijving	pakkingen cv-ruimte
Omgeving	Binnen
Primaire drager	Sanitaire infrastructuur en uitrusting (toe- en afvoer)

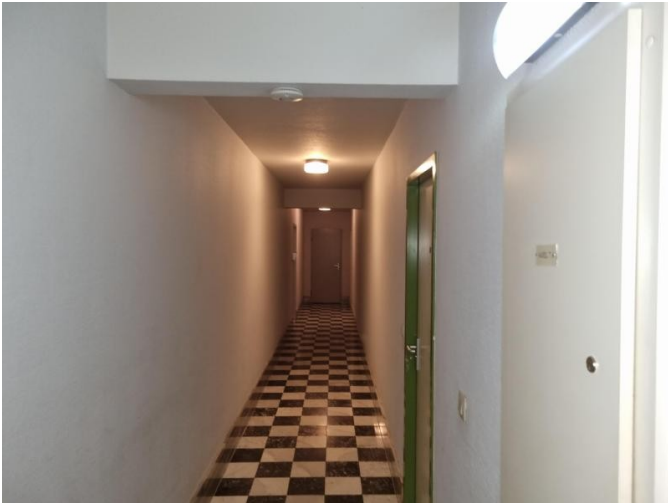
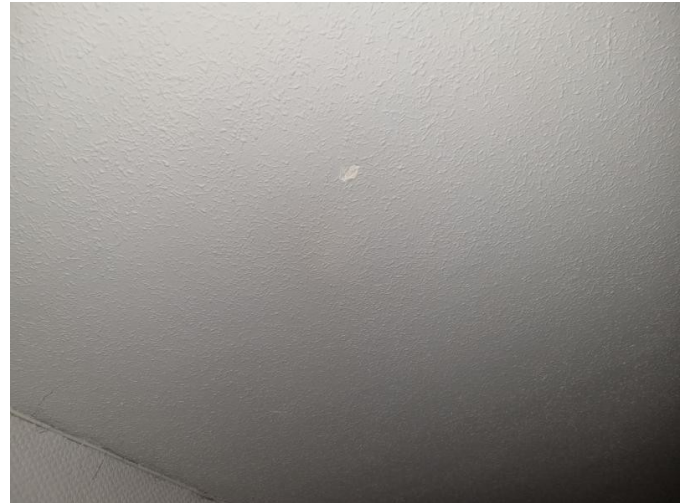
## Fiche 8: muur en plafondpleister

Geen asbest

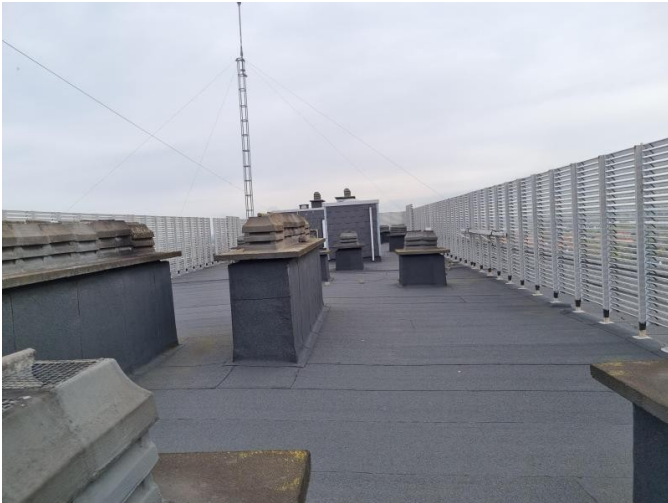
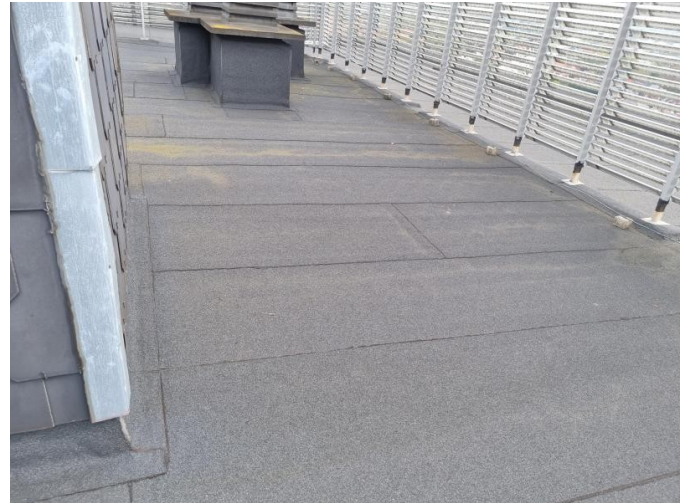
## Fiche 9: roofing

Geen asbest

Beschrijving	roofing
Omgeving	Buiten
Primaire drager	Plat dak
Bindmiddel van materiaal	Bitumen (roofing, teer, asfalt)
