Asbestinventarisatetest

Vlyminckshoek 71, 9100 Sint-Niklaas

Attestnummer : 20260430-000169.001

Uitgegeven op : 30.04.2026

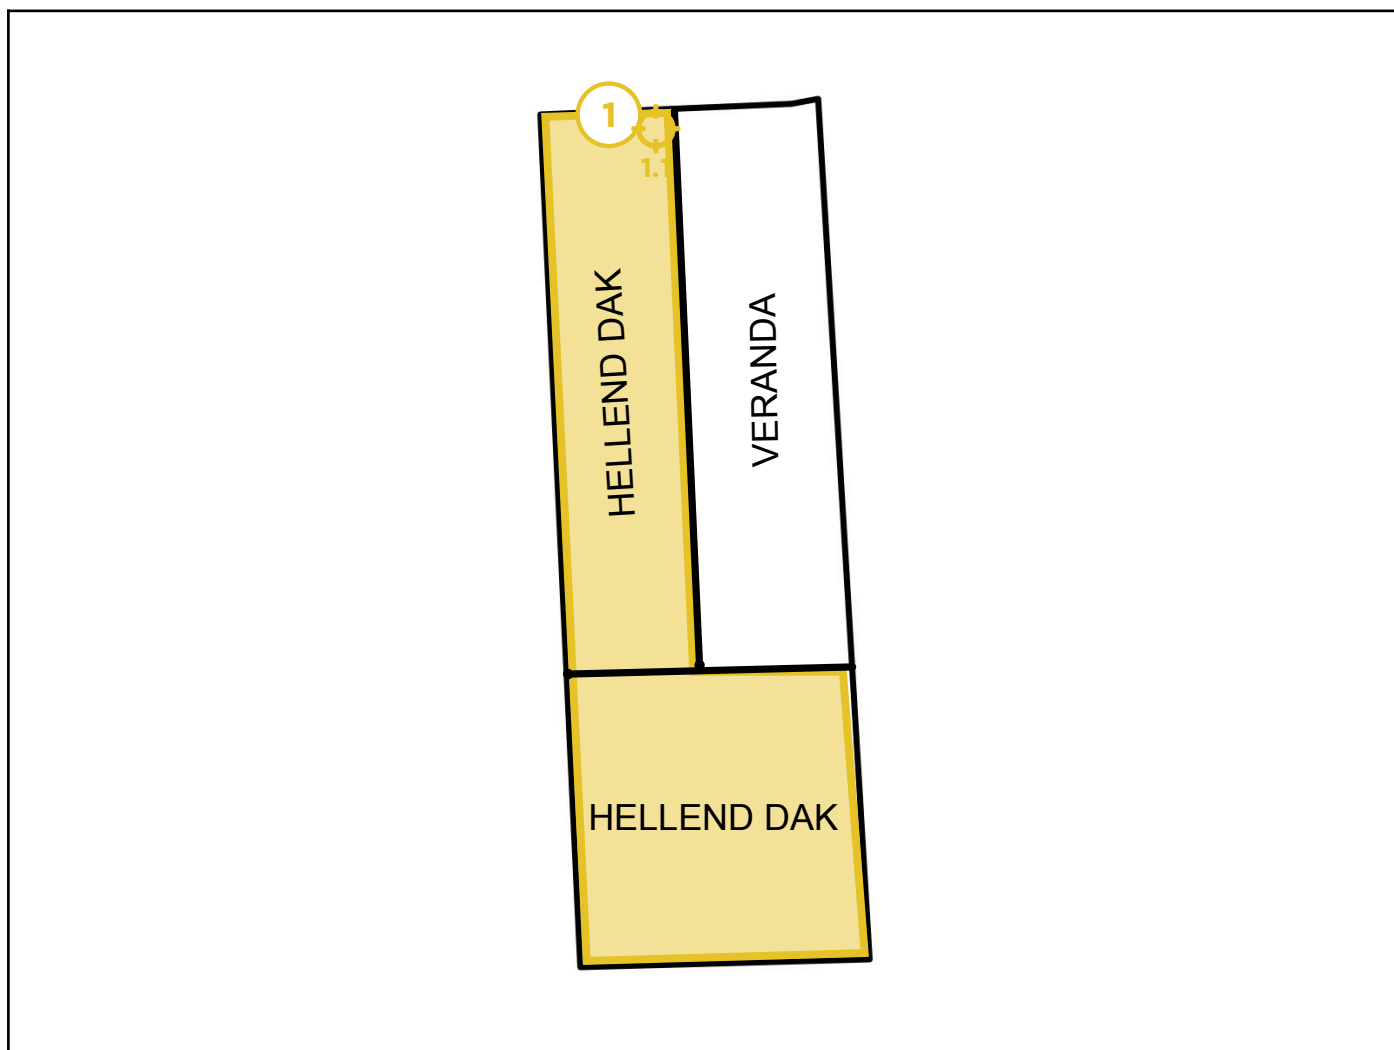
Plan 1.3: Dakenplan - onderdak

Beschrijving	Type	Actie
1. Onderdak hellend dak	Asbestmateriaal	Zorgvuldig beheren
1.1 Code: staal onderdak	Puntmonster	-

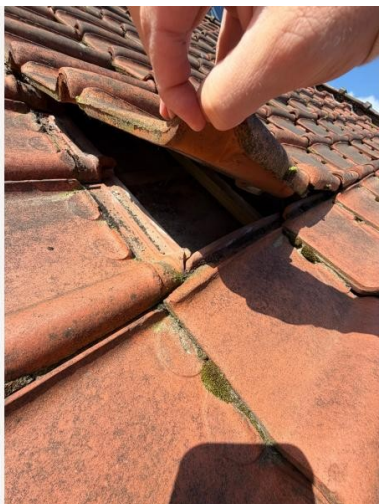
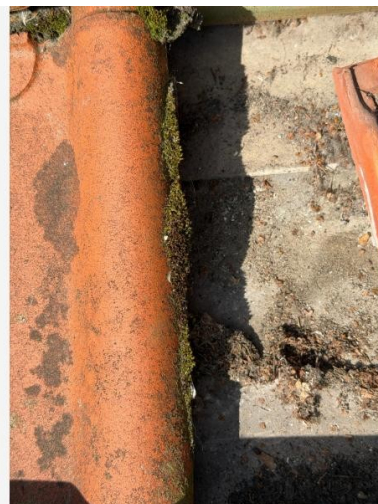
Het asbestmateriaal valt onder de mijlpaal van 2040.

Eindbeoordeling materiaalisico	Zeer laag materiaalisico en/of zeer lage kans op vezelvrijgave
--------------------------------	--

Gebondenheid	Categorie 1: hechtgebonden in oorsprong
Asbestsoort (vezeltype)	Alleen chrysotiel aanwezig
Asbestconcentratie	Laag (< 50%)
Afschermingsgraad van het gehele materiaal	Geheel of deels vrij aan de binnenlucht, maar geen contact met binnenluchtstromen
Toestand van het materiaal	Onbeschadigd, niet verweerd

#	Type	Referentie	Resultaat
1.1	Puntmonster	staal onderdak	Chrysotiel

Beschrijving	Onderdak hellend dak
Omgeving	Buiten
Primaire drager	Schuin dak
Asbestmateriaal	Plaat, paneel, tablet - Type Menuiserite
Bindmiddel van asbestmateriaal	Cement
Gebondenheid op basis van bindmiddel	Hecht
Hoeveelheid (oppervlakte - dikte - aantal)	<ul style="list-style-type: none">• 60,00 m² - 0,30 cm - 1 stuk
Totaal volume	0,18 m ³
Eenvoudig bereikbaar	Nee <ul style="list-style-type: none">• Het asbestmateriaal is bedekt (uitgezonderd laag verf, coating, behang, kunststof, textiel) en het wegnemen van het bedekkende materiaal kan niet zonder het bedekkende materiaal te beschadigen.
Bevestigingswijze	<ul style="list-style-type: none">• Genageld, geniet
Identificatiemethode	Een monstername door de asbestdeskundige met laboanalyse door een asbestlabo.
Destructieve handeling voor identificatie	Nee

- Zorg voor een veilig beheer en verwijder dit asbestmateriaal wanneer het bij werken eenvoudig bereikbaar wordt. Controleer de toestand jaarlijks op wijzigingen.

- Eenvoudige handelingen: mag via doe-het-zelf of door werknemer(s) met opleidingsattest eenvoudige handelingen
Verwijder de dakpannen. Erna voorzichtig houten draaglatjes en onderdakplaten loswrikken, asbesthoudende platen 1 voor 1 en in hun geheel verwijderen. Niet gooien en geen stortkokers gebruiken

Omwille van de hoogte overlaten aan dakwerker met opleidingsattest eenvoudige handelingen 8u.

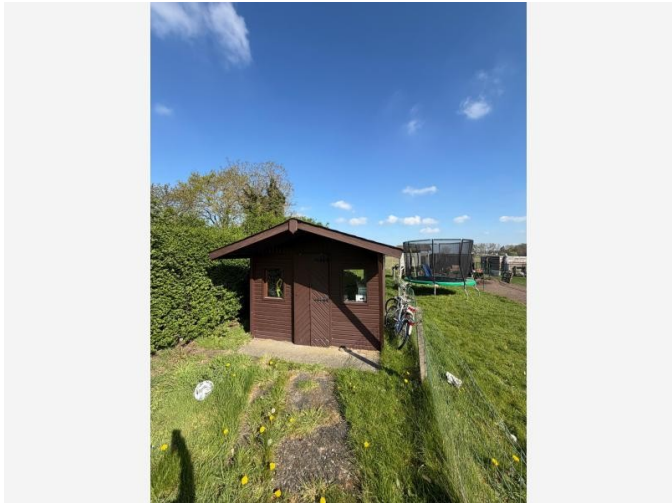
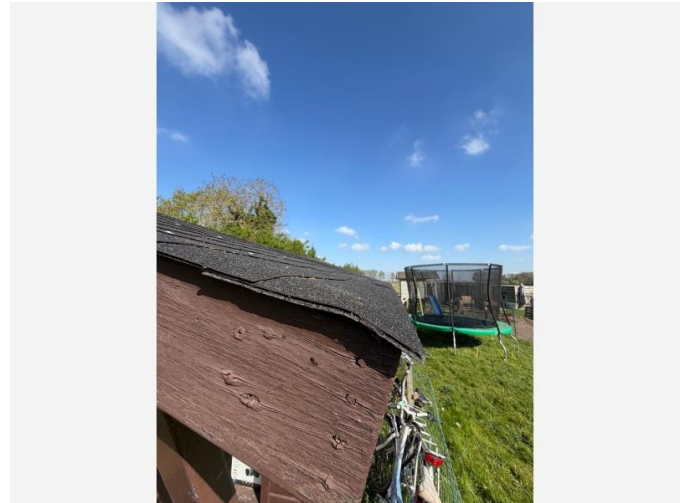
Fiche 2: shingles tuinhuis

Geen asbest

#	Type	Referentie	Resultaat
2.1	Puntmonster	staal shingles	Geen asbest

Beschrijving	shingles tuinhuis
Omgeving	Buiten
Primaire drager	Schuin dak
Bindmiddel van materiaal	Bitumen (roofing, teer, asfalt)
Gebondenheid op basis van bindmiddel	Hecht
Hoeveelheid (oppervlakte - aantal)	<ul style="list-style-type: none">• 10,00 m² - 1 stuk
Totale oppervlakte	10,00 m ²
Identificatiemethode	Een monstername door de asbestdeskundige met laboanalyse door een asbestlabo.
Destructieve handeling voor identificatie	Nee

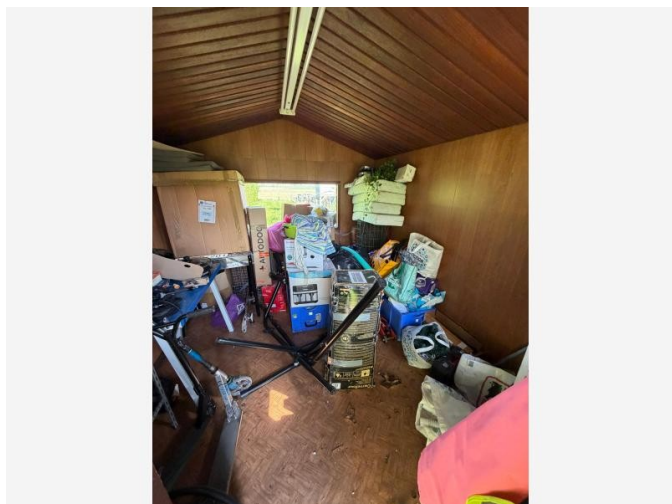
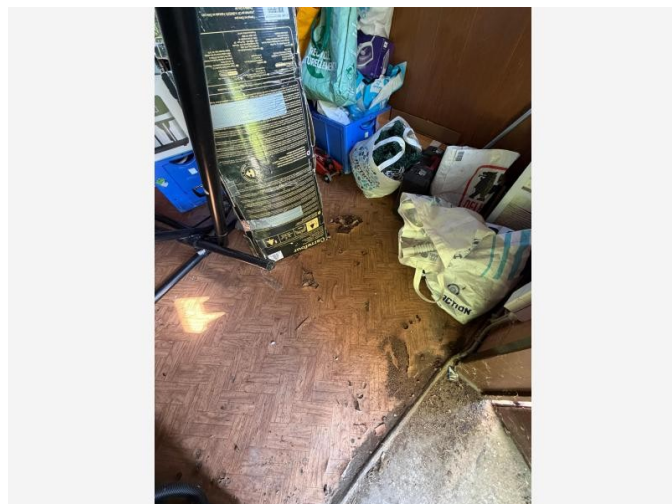
Fiche 3: Vloerzeil (vast)

Geen asbest

#	Type	Referentie	Resultaat
3.1	Puntmonster	staal vloerzeil	Geen asbest

Beschrijving	Vloerzeil (vast)
Omgeving	Binnen
Primaire drager	Vloer
Bindmiddel van materiaal	Karton - papier - viltachtig
Gebondenheid op basis van bindmiddel	Niet-hechtgebonden
Hoeveelheid (oppervlakte - aantal)	• 10,00 m ² - 1 stuk
Totale oppervlakte	10,00 m ²
Identificatiemethode	Een monstername door de asbestdeskundige met laboanalyse door een asbestlabo.
Destructieve handeling voor identificatie	Nee

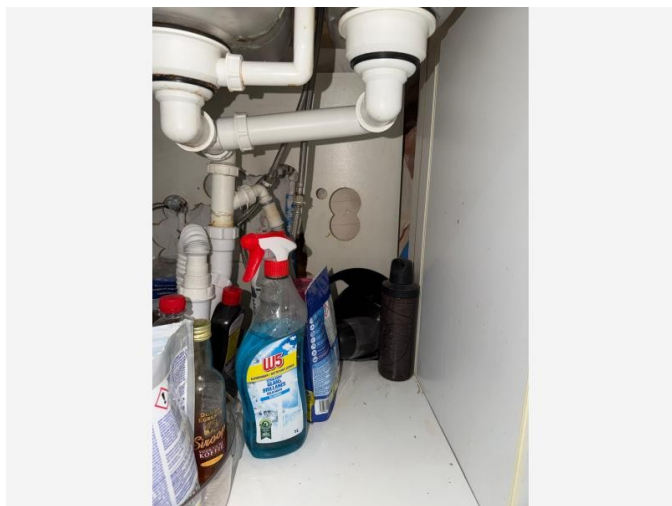
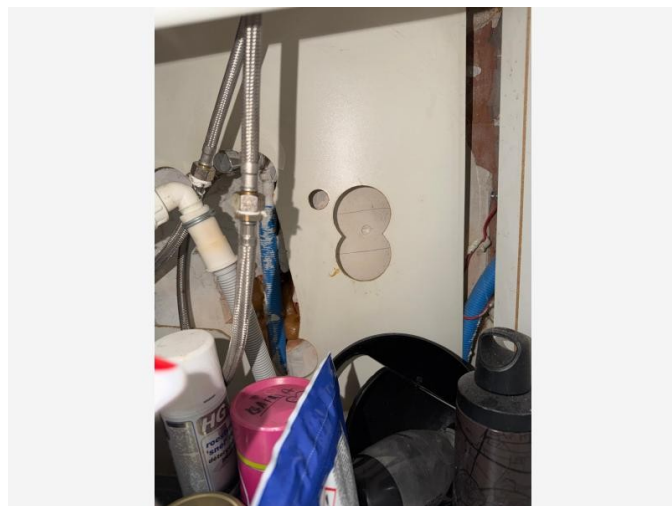
Fiche 4: pleisterwerk muur

Geen asbest

#	Type	Referentie	Resultaat
4.1	Mengmonster	staal pleisterwerk muur	Geen asbest

Beschrijving	pleisterwerk muur
Omgeving	Binnen
Primaire drager	Binnenwand
Bindmiddel van materiaal	Gips - kalk
Gebondenheid op basis van bindmiddel	Niet-hechtgebonden
Hoeveelheid (oppervlakte - dikte - aantal)	• 300,00 m ² - 1,00 cm - 1 stuk
Totaal volume	3,00 m ³
Identificatiemethode	Een monstername door de asbestdeskundige met laboanalyse door een asbestlabo.
Destructieve handeling voor identificatie	Nee
Opmerking	Volgende ruimtes bemonsterd: - individuele ruimte: slaapkamer - natte ruimte: keuken - trappenhal: inkom - stookruimte: CV-ruimte

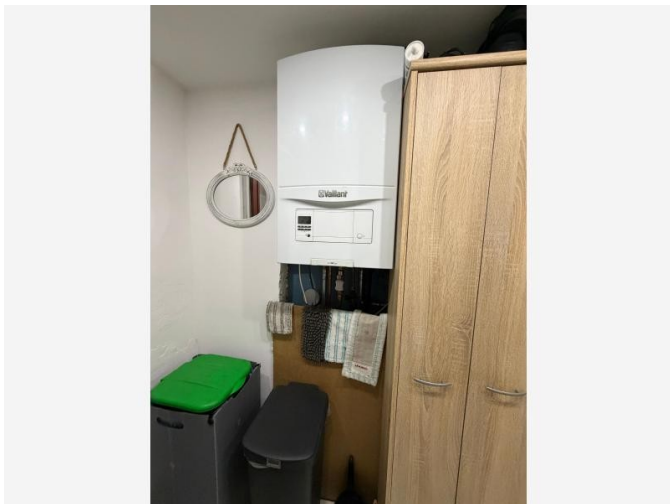
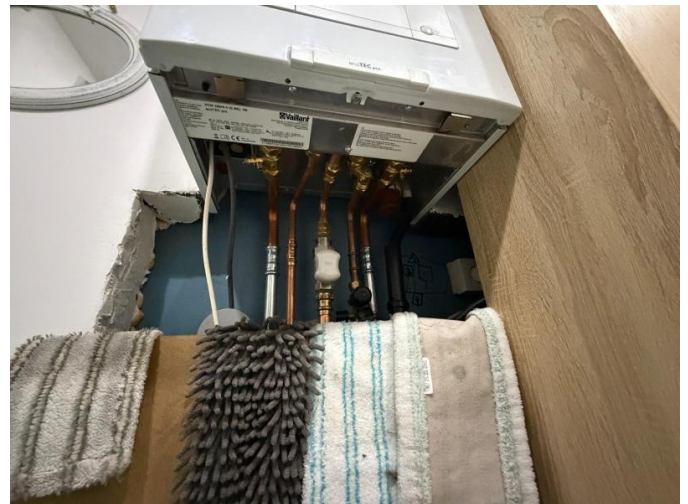
Beschrijving	Notitie	Terug te vinden op plannen
Fiche 5: Ketel	Ketel na 2001. (niet verdacht)	-
Fiche 6: Dakbedekking bijgebouw	Dakbedekking bestaat uit een metalen dak.	-
Fiche 7: Dakbedekking hoofddak	Dakbedekking bestaat uit kleidakpannen. (niet verdacht)	-
Fiche 8: Rookgaskanaal	Rookgaskanaal aan de binnenkant is PVC en buitenkant is metaal. (niet-verdacht)	-
Fiche 9: Geen mastiek ramen	Aan al het schrijnwerk van de wooneenheid werd silicone vastgesteld. Dit tussen glas-kozijn en kozijn-metselwerk.	-

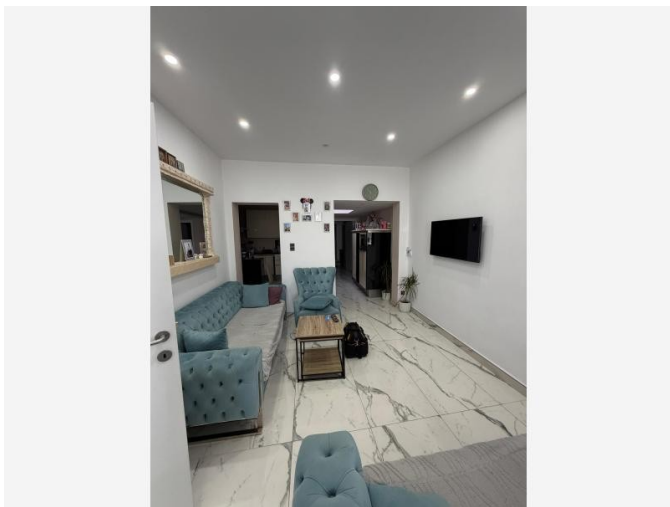
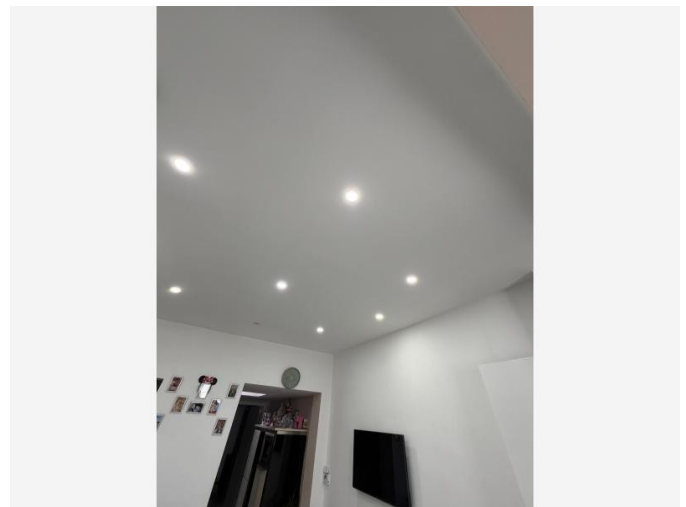
Beschrijving	Notitie	Terug te vinden op plannen
Fiche 10: Geen lift aanwezig	-	-
Fiche 11: Geen pleisterwerk plafond aanwezig	Geen pleisterwerk plafond aanwezig. plafond = verlaagde plafond. (gyproc) Niet mogelijk om te zien of er achter de verlaagde plafonds nog pleisterwerk zit.	-
Fiche 12: Leidingsisolatie niet aanwezig	-	-
