Asbestinventarisatetest

Verzusteringslaan 47, 9100 Sint-Niklaas

Attestnummer : 20250925-000136.000

Uitgegeven op : 25.09.2025

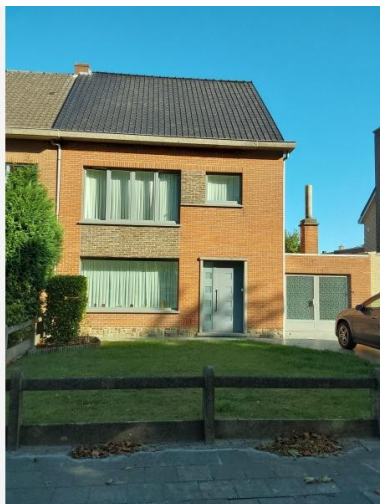
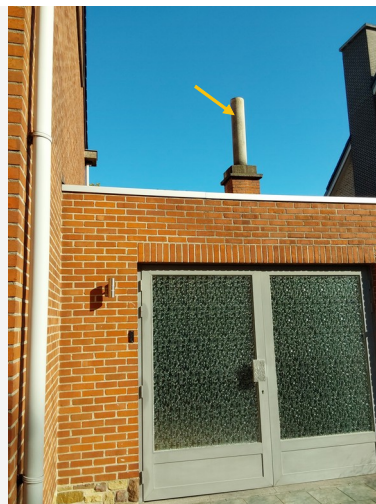
Het asbestmateriaal valt onder de mijlpaal van 2034.

Eindbeoordeling materiaalrisico	Verhoogd materiaalrisico en/of verhoogde kans op vezelvrijgave
---------------------------------	--

Gebondenheid	Categorie 1: hechtgebonden in oorsprong
Asbestsoort (vezeltype)	Crocidoliet aanwezig
Asbestconcentratie	Laag (< 50%)
Afschermingsgraad van het gehele materiaal	Geheel of deels vrij aan de buitenlucht
Toestand van het materiaal	Matig beschadigd, matig verweerd

Beschrijving	schouwpijp
Omgeving	Buiten
Primaire drager	HVAC infrastructuur en uitrusting
Asbestmateriaal	Rookgaskanaal
Bindmiddel van asbestmateriaal	Cement
Gebondenheid op basis van bindmiddel	Hecht
Hoeveelheid (lengte - omtrek - dikte - aantal)	<ul style="list-style-type: none">• 1,00 m - 40,00 cm - 0,32 cm - 1 stuk
Totaal volume	0,001 m ³
Eenvoudig bereikbaar	Ja
Bevestigingswijze	<ul style="list-style-type: none">• Verlijmd, ingegoten, versmeerd
Identificatiemethode	Vaststelling zonder monsternamen
Destructieve handeling voor identificatie	Nee

Verwijderen

- Zorg voor een veilig beheer. Vermijd het beschadigen van het asbestmateriaal. Controleer de toestand jaarlijks op wijzigingen.
- Voer bijkomende staalname(s) uit.

- Eenvoudige handelingen: mag via doe-het-zelf of door werknemer(s) met opleidingsattest eenvoudige handelingen
Een doe het zelve mag hechtgebonden buitentoepassingen verwijderen zonder beschadigen of vergruizen. Binnen alléén als ze intact zijn en geen vezels zichtbaar.
Beschadigd of verweerd asbest mag enkel ook door doe-het-zelf verwijderd worden indien er niemand anders in de buurt is.
Gezien de ouderdom en verwerking het asbestmateriaal doet men toch best bij verwijdering beroep op werknemers met een opleidingsattest. Zij hebben ervaring en de juiste materialen om dit veilig te laten verlopen. Op een dak werken is gevaarlijk als U dit niet gewoon bent, de buizen zijn ook moeilijk te hanteren en breken dikwijls bij de moffen.

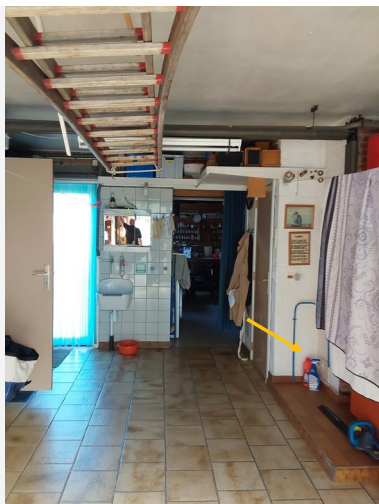
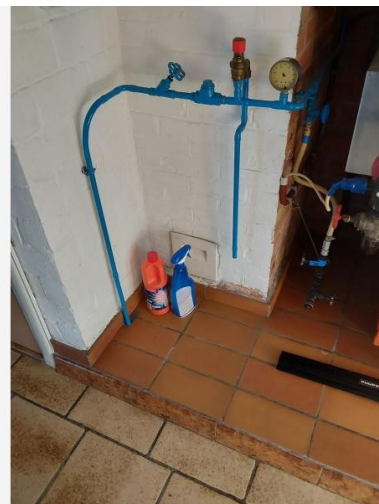
Het asbestmateriaal valt onder de mijlpaal van 2040.

Eindbeoordeling materiaalrisico	Laag materiaalrisico en/of verlaagde kans op vezelvrijgave
---------------------------------	--

Gebondenheid	Categorie 1: hechtgebonden in oorsprong
Asbestsoort (vezeltype)	Crocidoliet aanwezig
Asbestconcentratie	Laag (< 50%)
Afschermingsgraad van het gehele materiaal	Geheel of deels (ook) vrij aan binnenluchtstromen
Toestand van het materiaal	Onbeschadigd, niet verweerd

Beschrijving	vlinderklep
Omgeving	Binnen
Primaire drager	HVAC infrastructuur en uitrusting
Asbestmateriaal	Brandwerende afsluiting (prefab geheel) - (vlinder)klep
Bindmiddel van asbestmateriaal	Cement
Gebondenheid op basis van bindmiddel	Hecht
Hoeveelheid (gewicht - aantal)	<ul style="list-style-type: none">• 4,99 kg - 1 stuk
Totaal gewicht	4,99 kg
Eenvoudig bereikbaar	Ja
Bevestigingswijze	<ul style="list-style-type: none">• Verlijmd, ingegoten, versmeerd
Identificatiemethode	Vaststelling zonder monstername
Destructieve handeling voor identificatie	Nee

Zorgvuldig beheren

- Zorg voor een veilig beheer. Vermijd het beschadigen van het asbestmateriaal. Controleer de toestand jaarlijks op wijzigingen.
- Voer bijkomende staalname(s) uit.

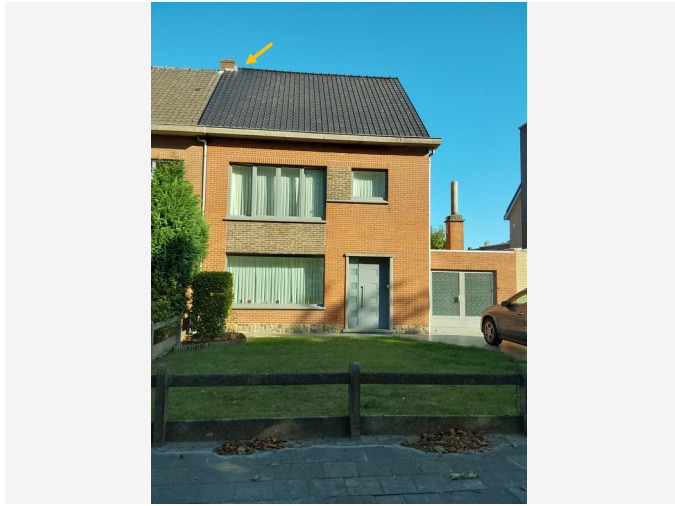
Situeringfoto

Tijdelijke beperking

Reden: Het te onderzoeken materiaal situeert zich hoger dan 3,50 m te rekenen vanaf een veilige ondergrond

Uitleg van de asbestdeskundige: de bovenzijde en binnenzijde van de schouw langs buiten bekeken zijn waarneembaar maar door hoogte niet inspecteerbaar of vaststelbaar.

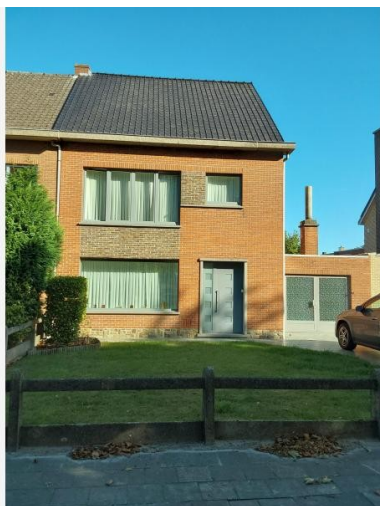
Afdichtingsmateriaal: siliconen

Pleisterwerk: Aparte fiches

Onderdelen van de stookketel: aparte fiche

Dakbedekking: pannen rubber

Materialen rookgaskanalen: aparte fiche/metaal /

Dakgoten: zink

Verwarming: cv gas

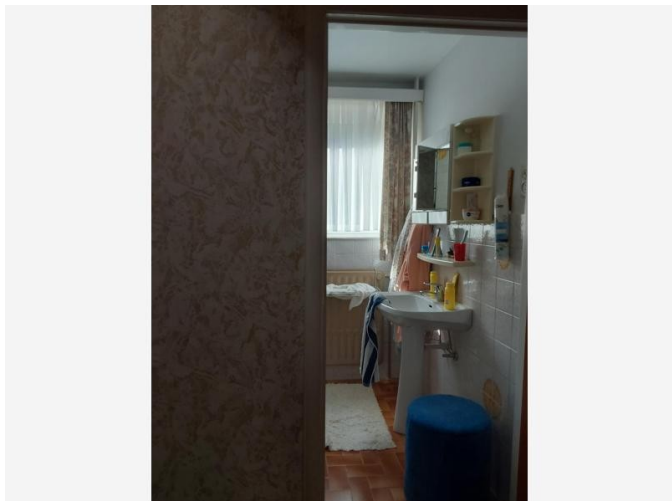
Fiche 5: tegellijm niet te bemonsteren zonder destructief onderzoek

Tegellijm kan asbesthoudend zijn. Een destructief onderzoek kan uitsluitsel brengen.

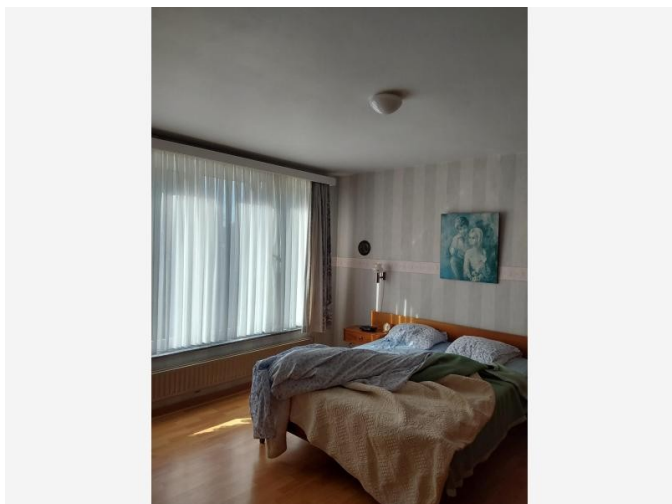
PVC/HOUT/gyproc bevat geen asbest.

De deskundige kan geen uitspraak doen over onderliggende materialen .

Daarbij kan een aanvullend destructief onderzoek uitsluitel bieden .

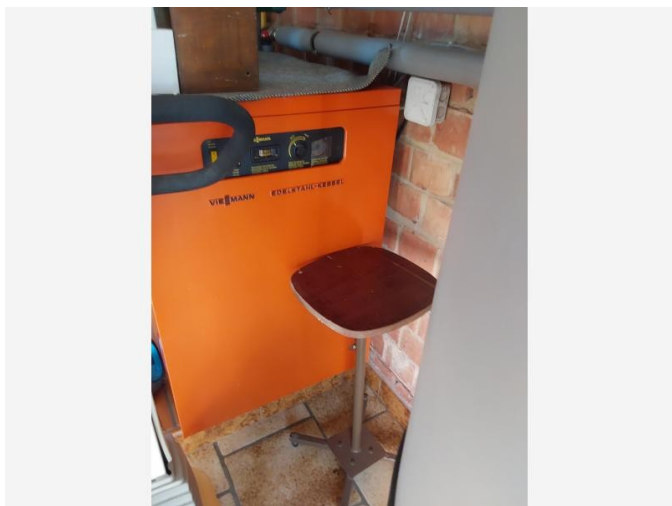
Ketels van vóór 2001 kunnen asbestdichtingen bevatten.

Gelieve deze zelf niet te demonteren.

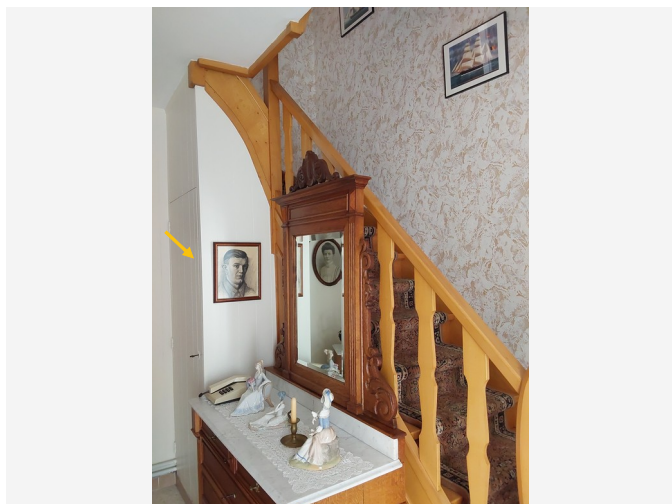
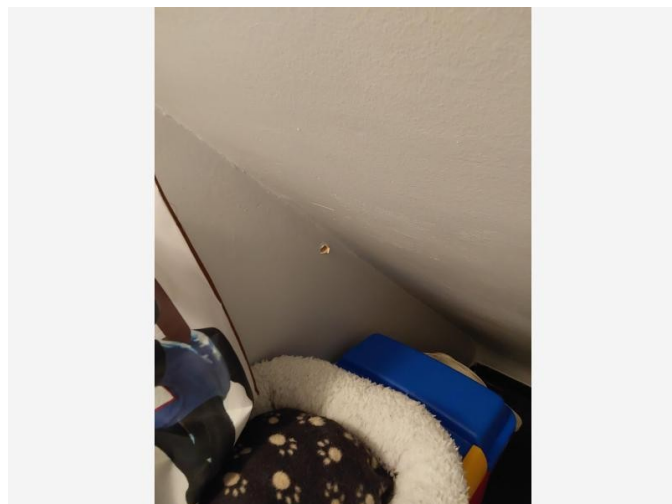
Fiche 8: bepleistering op de muren

Geen asbest

#	Type	Referentie	Resultaat
8.1	Mengmonster	1	Geen asbest

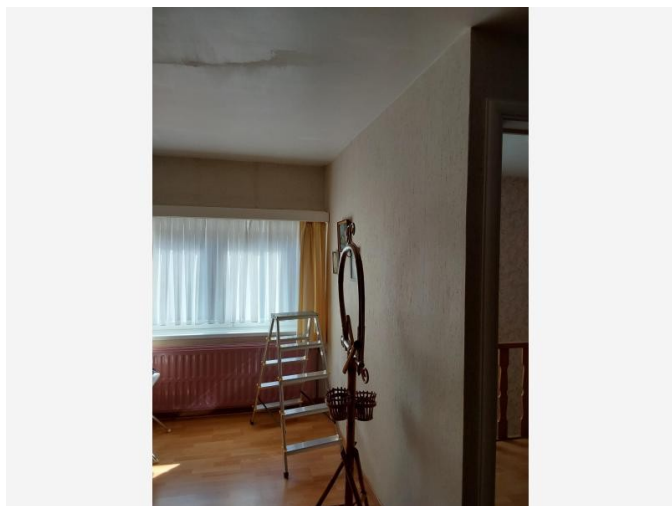
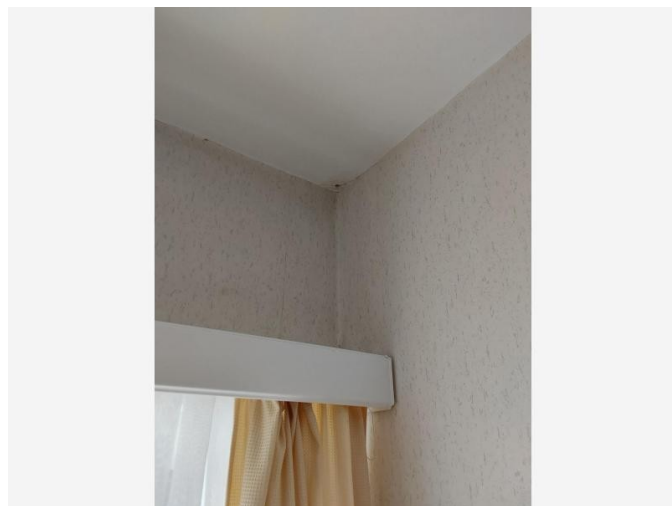
Geen asbest

#	Type	Referentie	Resultaat
9.1	Mengmonster	2	Geen asbest

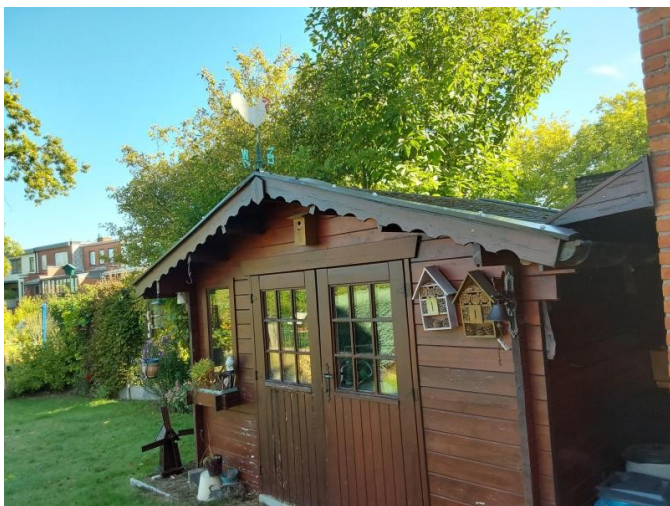
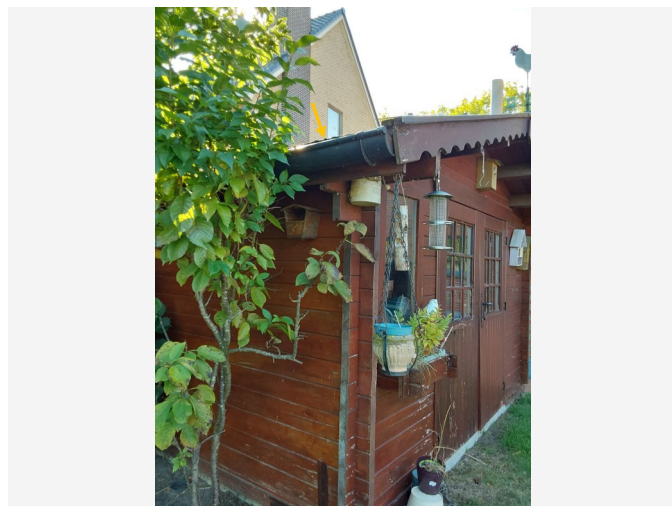
Fiche 10: singhles tuinhuis

Geen asbest

#	Type	Referentie	Resultaat
10.1	Puntmonster	3	Geen asbest
