# Asbestinventarisatetest

Koningin Fabiolapark 855, 9100 Sint-Niklaas

Attestnummer : **20250812-000043.000**

Uitgegeven op : **12.08.2025**

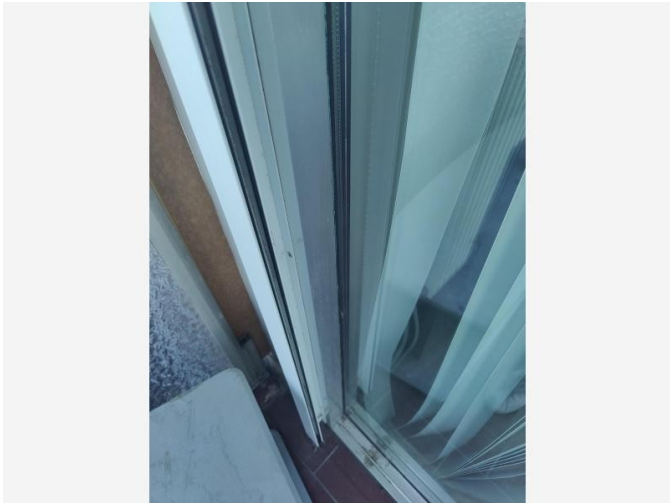
Geen asbestverdachte kit en/of mastiek aan de ramen.

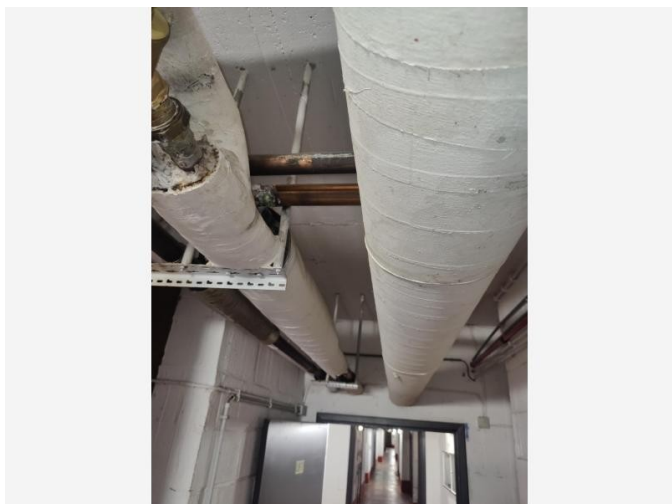
Mogelijk aanwezigheid asbest in leidingisolatie in de kelder. Behoort tot gemeenschappelijke delen, en is bijgevolg niet opgenomen in dit attest.

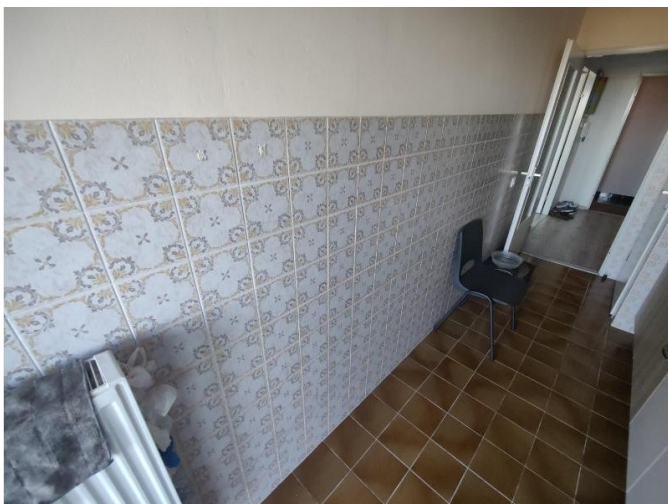
Mogelijk aanwezigheid asbesthoudende lijm achter faiencetegels in keuken. Tegels intact, bevestigingswijze niet waarneembaar/inspecteerbaar. Hou hier rekening mee bij eventuele renovatie of afbraakwerken.

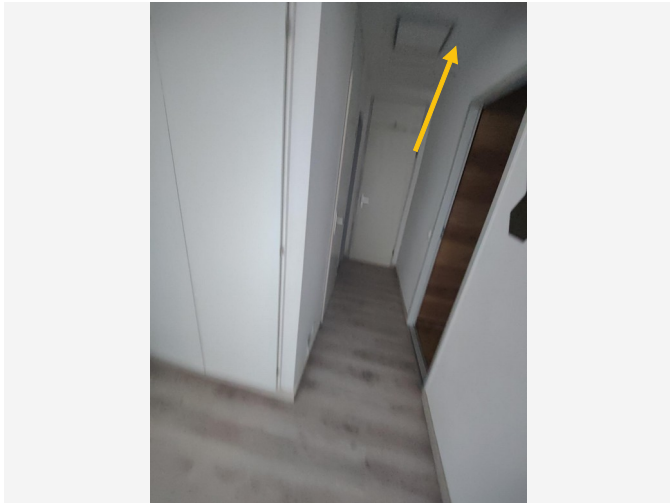
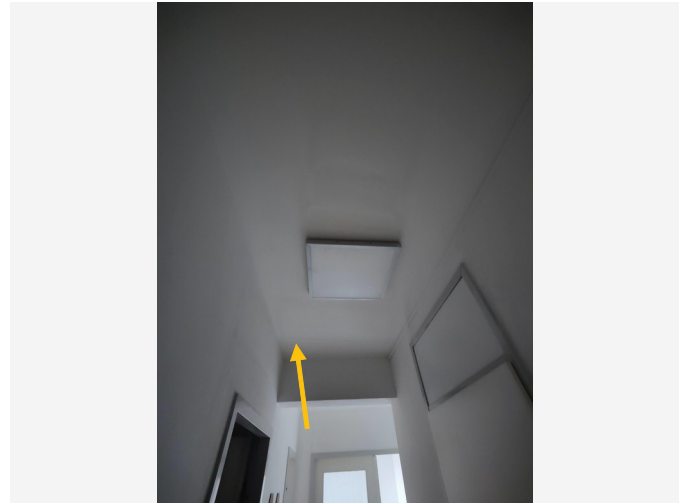
## Fiche 4: Pleisterwerk plafond

Geen asbest

| # | Type | Referentie | Resultaat |
|---|---|---|---|
| 4.1 | Mengmonster | A2 | Geen asbest |

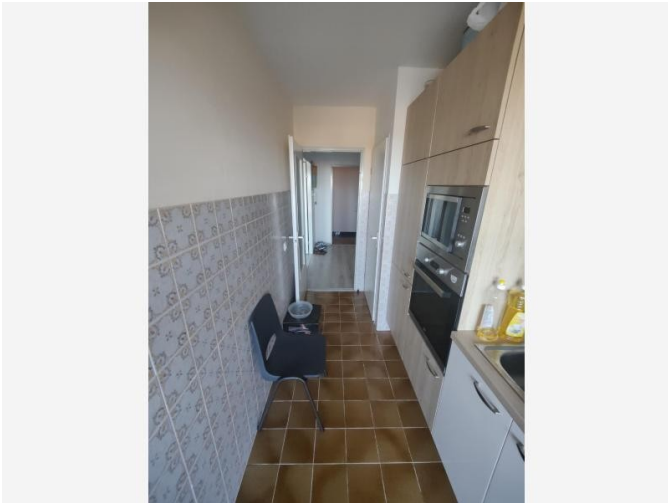
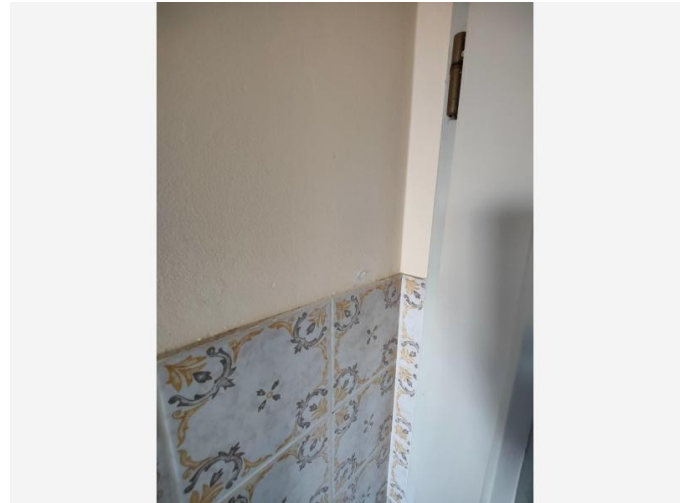
## Fiche 5: Pleisterwerk muren

Geen asbest

| # | Type | Referentie | Resultaat |
|---|---|---|---|
| 5.1 | Mengmonster | A1 | Geen asbest |
