# Asbestinventarisatetest

Plezantstraat 119, 9100 Sint-Niklaas

Attestnummer : 20260423-000381.000

Uitgegeven op : 23.04.2026

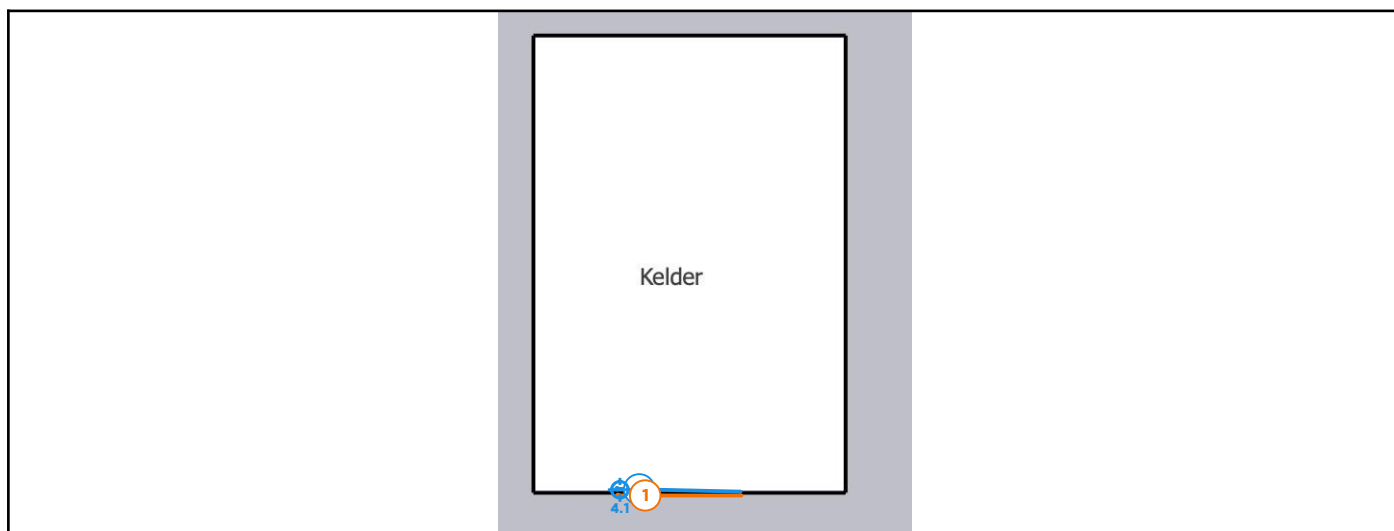
## Plan 1.3: Grondplan - Kelder

Beschrijving	Type	Actie
1. Deurpaneel - Type glasal - Kelderdeur	Asbestmateriaal	<a href="#">Verwijderen</a>
4. Kit - Schrijnwerk/metselwerk van kelderdeur	Geen asbest	-
4.1 Code: 1	Puntmonster	-

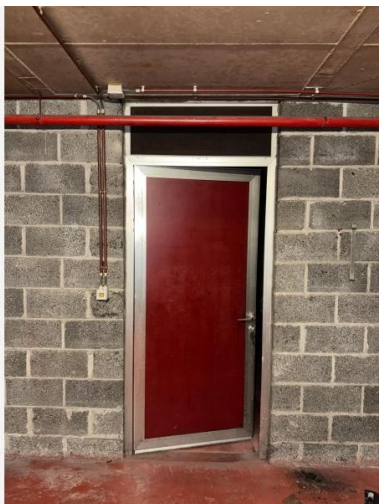
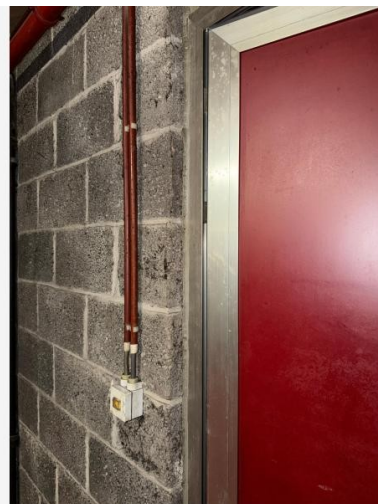
Eindbeoordeling materiaalrisico	Verhoogd materiaalrisico en/of verhoogde kans op vezelvrijgave
---------------------------------	--

Gebondenheid	Categorie 1: hechtgebonden in oorsprong
Asbestsoort (vezeltype)	Crocidoliet aanwezig
Asbestconcentratie	Laag (< 50%)
Afschermingsgraad van het gehele materiaal	Geheel of deels vrij aan de binnenlucht, maar geen contact met binnenluchtstromen
Toestand van het materiaal	Licht beschadigd, licht verweerd. Intacte calciumsilicaatplaat of materiaal met categorie 3-gebondenheid

Beschrijving	Deurpaneel - Type glasal - Kelderdeur
Omgeving	Grenst aan binnen- en buitenlucht
Primaire drager	Wandopening verticaal (raam, deur, ...)
Asbestmateriaal	Plaat, paneel, tablet - Geëmailleerd, type Glasal
Bindmiddel van asbestmateriaal	Cement
Gebondenheid op basis van bindmiddel	Hecht
Hoeveelheid (oppervlakte - dikte - aantal)	• 2,00 m <sup>2</sup> - 1,00 cm - 1 stuk
Totaal volume	0,02 m <sup>3</sup>
Eenvoudig bereikbaar	Ja
Bevestigingswijze	• Geklemd
Identificatiemethode	De asbestdeskundige beoordeelt het materiaal als asbestverdacht en dus asbesthoudend, en dit zonder monstername.  Motivatie: De monstername brengt andere schade aan dan schade die inherent is aan de monstername.
Destructieve handeling voor identificatie	Nee
Opmerking	Ook waarneembaar aan binnenzijde, zonder stootvaste of niet-stootvaste laag.

Verwijderen

- Scherm in afwachting van verwijdering het asbestmateriaal af van luchtstromingen en verstoring: bijvoorbeeld door het te verpakken, te fixeren, af te dekken, signalisatie - afbakening aan te brengen, ...
- Verwijder dit asbestmateriaal zo snel mogelijk. Volg de toestand goed op.

- Eenvoudige handelingen: mag via doe-het-zelf of door werknemer(s) met opleidingsattest eenvoudige handelingen  
Via buitenzijde mag u de volgende toepassingen zelf wegnemen:
  - hechtgebonden asbest dat niet beschadigd is.
  - hechtgebonden asbest dat wel beschadigd is en waarbij er vrije asbestvezels zichtbaar zijn.

Wij adviseren om dit te laten verwijderen door een aannemer met opleidingsattest.

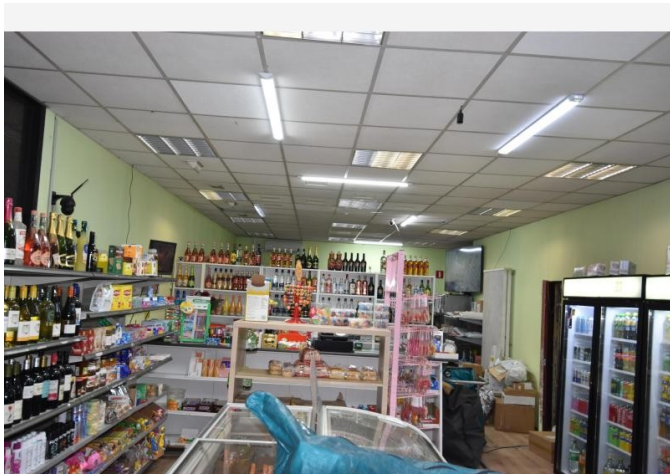
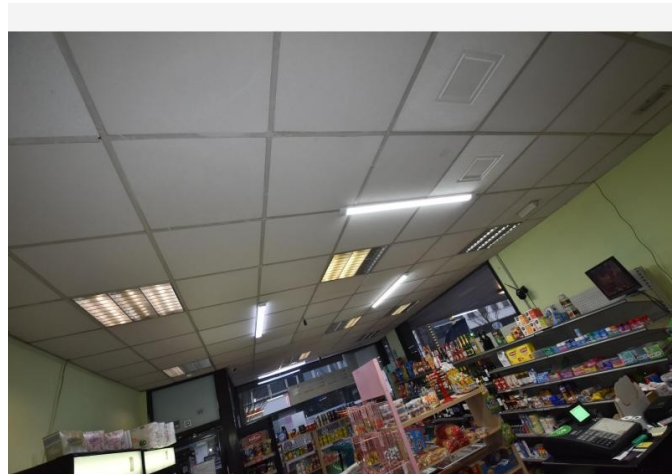
Het plafond in het volledige pand bestaat uit een verlaagd/vals plafond. Er is geen pleisterwerk rechtstreeks aan de plafonds waar te nemen, zonder destructief onderzoek (Wel houtvezelplaten/gipskarton). Bijgevolg kon geen staal genomen worden van het eventueel achterliggende pleisterwerk of eventuele achterliggende asbestverdachte toepassingen.

Basis voor advies	Beoordeling op basis van expertise, zonder een vaststelling door de asbestdeskundige.
-------------------	---

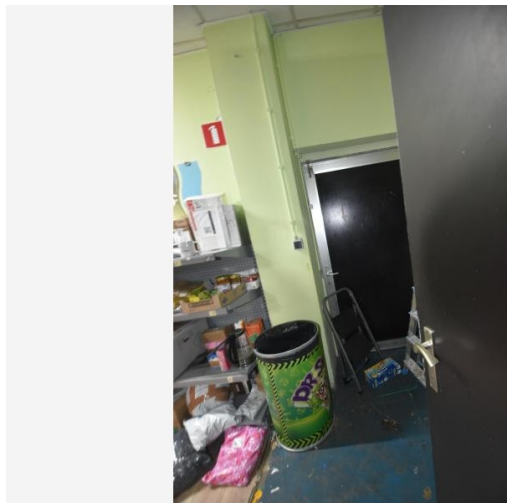
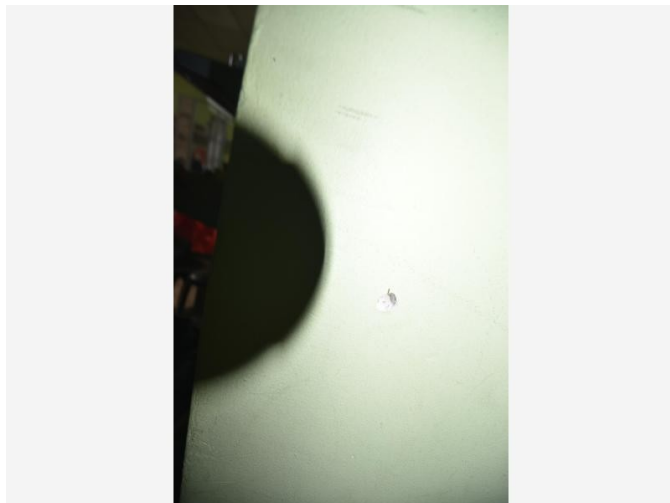
## Fiche 3: Pleisterwerk muren (Niet-residentieel) - Verdieping +0

Geen asbest

#	Type	Referentie	Resultaat
3.1	Mengmonster	127655 - 1	Geen asbest

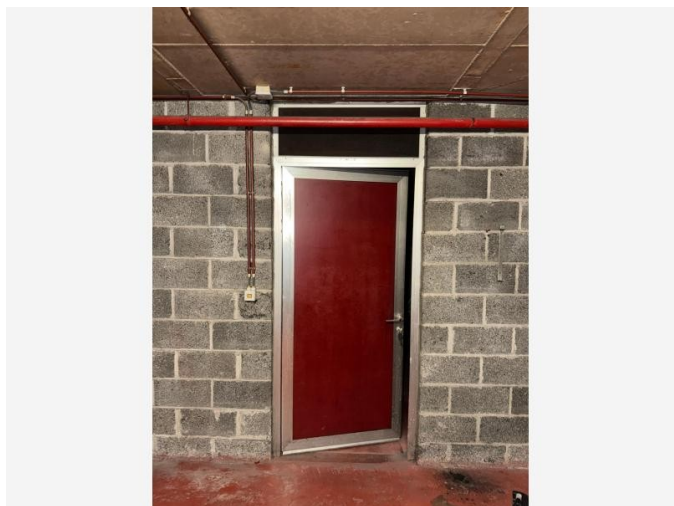
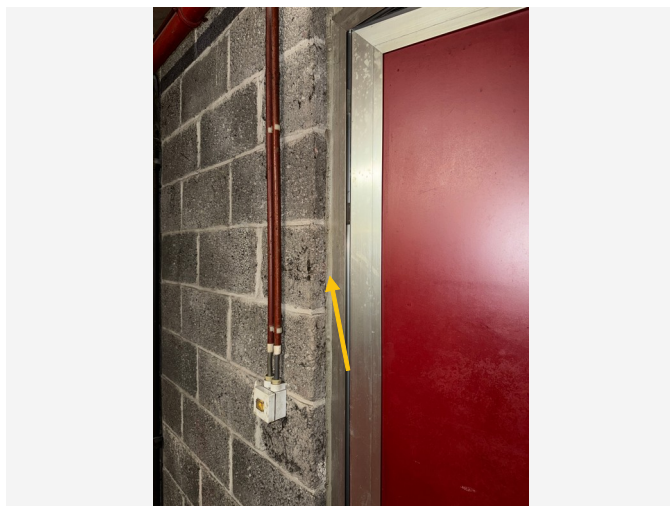
Geen asbest

#	Type	Referentie	Resultaat
4.1	Puntmonster	1	Geen asbest

Beschrijving	Kit - Schrijnwerk/metselwerk van kelderdeur
Omgeving	Buiten
Primaire drager	Wandopening verticaal (raam, deur, ...)
Bindmiddel van materiaal	Kitten, mastiek, pasta
Gebondenheid op basis van bindmiddel	Hecht
Hoeveelheid (gewicht - aantal)	• 1,00 kg - 1 stuk
Totaal gewicht	1,00 kg
Identificatiemethode	Een monstername door de asbestdeskundige met laboanalyse door een asbestlabo.
Destructieve handeling voor identificatie	Nee

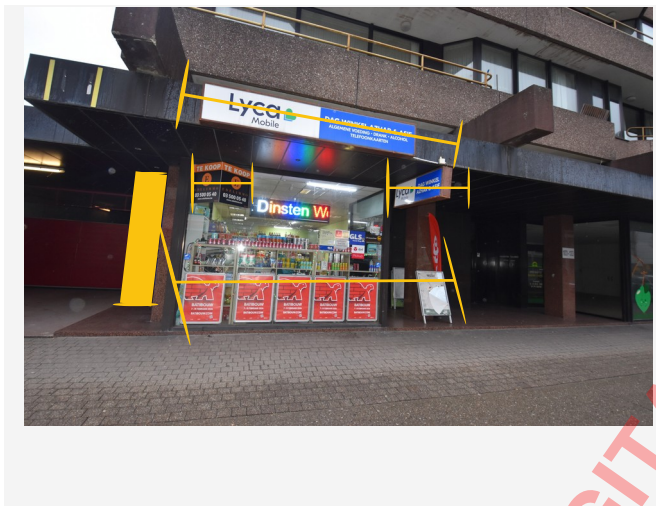
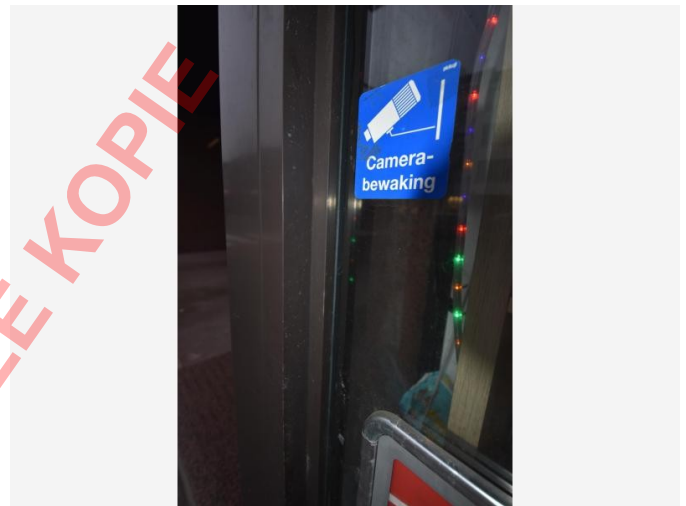
## Fiche 5: Geen verdachte mastiek/kit/stopverf waargenomen handelspand

Beschrijving	Notitie	Terug te vinden op plannen
Fiche 5: Geen verdachte mastiek/kit/stopverf waargenomen handelspand	Bij alle ramen van het handelspand werden geen verdachte mastiek/kit/stopverf waargenomen, wel zachte verende niet-verdachte kit/silicone.	-
