Asbestinventarisatetest

Truweelstraat 145, 9100 Sint-Niklaas

Attestnummer : 20230803-000301.000

Uitgegeven op : 03.08.2023

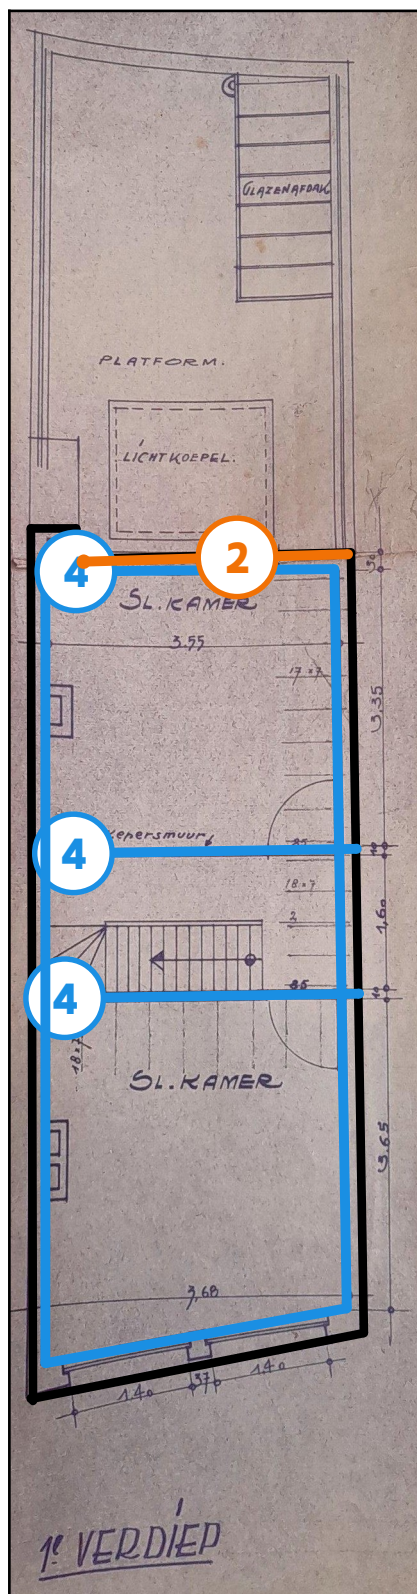
Plan 1.3: 1e verdieping

2. asbestcementleien	Asbestmateriaal	Verwijderen
4. pleisterwerk wanden	Geen asbest	-

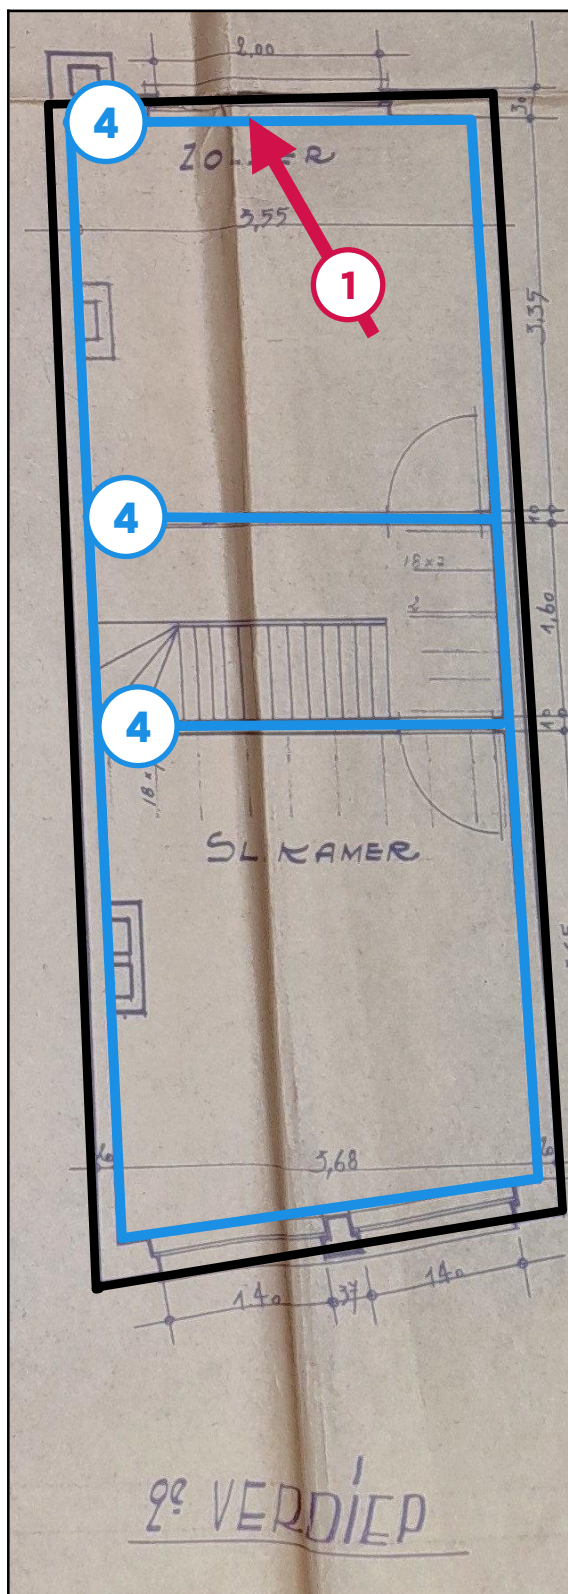
Plan 1.4: 2e verdieping

1. mastiek dakraam	Asbestmateriaal	Dringend verwijderen
4. pleisterwerk wanden	Geen asbest	-

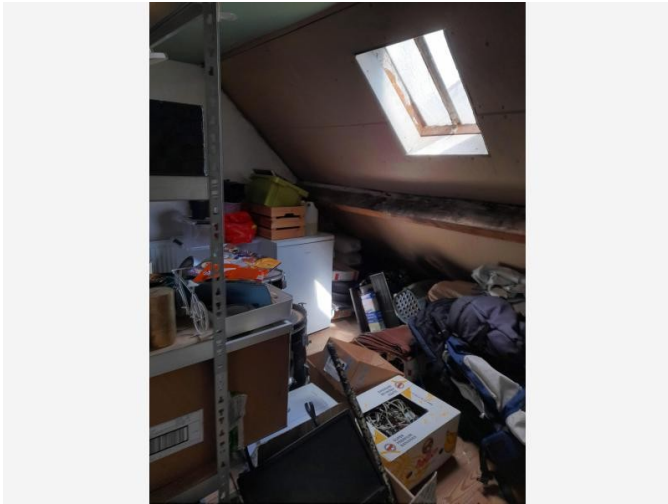
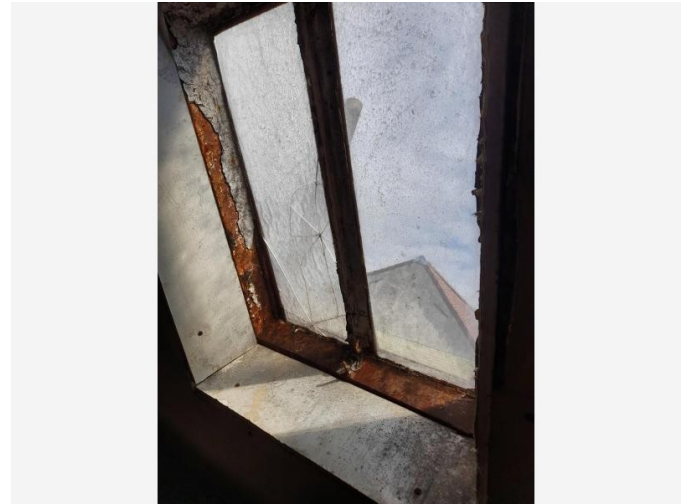
Eindbeoordeling materiaalrisico	Hoog materiaalrisico en/of hoge kans op vezelvrijgave
---------------------------------	---

Gebondenheid	Categorie 1: hechtgebonden in oorsprong
Asbestsoort (vezeltype)	Amfibool aanwezig, uitgezonderd crocidoliet
Asbestconcentratie	Laag (< 50%)
Afschermingsgraad van het gehele materiaal	Geheel of deels (ook) vrij aan de binnenlucht
Toestand van het materiaal	Zwaar beschadigd, zwaar verweerd

Beschrijving	mastiek dakraam
Omgeving	Grenst aan binnen- en buitenlucht
Primaire drager	Wandopening verticaal (raam, deur, ...)
Asbestmateriaal	In-situ afwerkingslagen - Pasta, stopverf, voegsel, stopsel, vulsel, mastiek, kitten, ...
Bindmiddel van asbestmateriaal	Kitten, mastiek, pasta
Gebondenheid op basis van bindmiddel	Hecht
Hoeveelheid (gewicht - aantal)	<ul style="list-style-type: none">• 0,05 kg - 1 stuk
Totaal gewicht	0,05 kg
Eenvoudig bereikbaar	Ja
Bevestigingswijze	<ul style="list-style-type: none">• Verlijmd, ingegoten, versmeerd
Identificatiemethode	Vaststelling zonder monsternamen

Dringend verwijderen

- Verwijder dit asbestmateriaal zo snel mogelijk. Volg de toestand goed op.

- Eenvoudige handelingen: mag via doe-het-zelf of door werknemer(s) met opleidingsattest eenvoudige handelingen
Kleine hoeveelheid beschadigde mastiek met hoog risico op vezelvrijgave. Voorzie zeker in persoonlijke bescherming met een masker (P3-filter of beter).

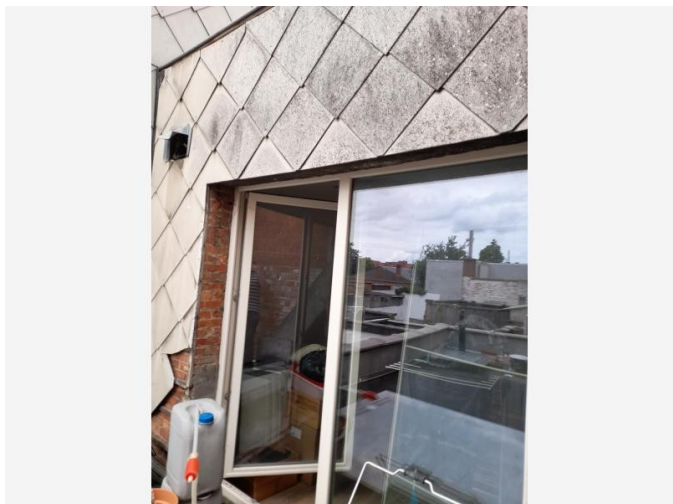
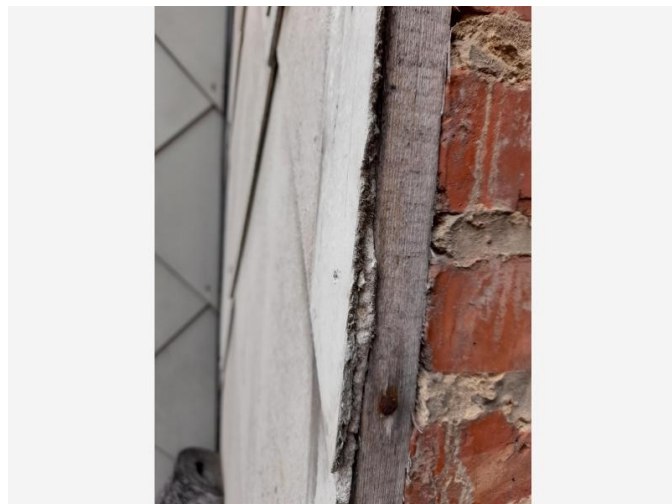
Eindbeoordeling materiaalrisico	Laag materiaalrisico en/of verlaagde kans op vezelvrijgave
---------------------------------	--

Gebondenheid	Categorie 1: hechtgebonden in oorsprong
Asbestsoort (vezeltype)	Crocidoliet aanwezig
Asbestconcentratie	Laag (< 50%)
Afschermingsgraad van het gehele materiaal	Geheel of deels vrij aan de buitenlucht
Toestand van het materiaal	Licht beschadigd, licht verweerd. Intact materiaal type Pical – asbestboard of categorie III 'gebondenheid'

Beschrijving	asbestcementleien
Omgeving	Buiten
Primaire drager	Wand buitenschil
Asbestmateriaal	Dak- en gevelbekleding - Lei, shingle
Bindmiddel van asbestmateriaal	Cement
Gebondenheid op basis van bindmiddel	Hecht
Hoeveelheid (oppervlakte - aantal)	• 6,00 m ² - 1 stuk
Totale oppervlakte	6,00 m ²
Eenvoudig bereikbaar	Ja
Bevestigingswijze	• Genageld, geniet
Identificatiemethode	Vaststelling zonder monsternamen

Verwijderen

- Zorg voor een veilig beheer. Vermijd het beschadigen van het asbestmateriaal. Controleer de toestand jaarlijks op wijzigingen.

- Eenvoudige handelingen: mag via doe-het-zelf of door werknemer(s) met opleidingsattest eenvoudige handelingen
Hechtgebonden cementleien met laag risico op vezelvrijgave. Gebruik enkel handwerktuigen en vermijd beschadiging.

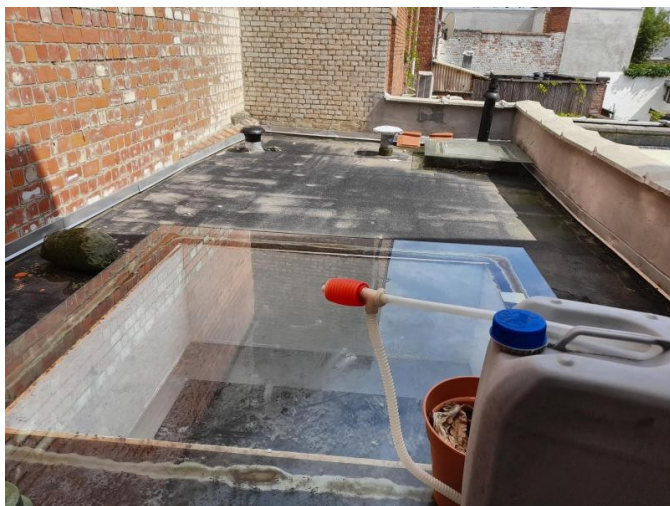
Situeringfoto

Uitgesloten van inspectie

Bouwjaar: 2019

Constructies gebouwd vanaf 2001 moeten niet onderzocht worden

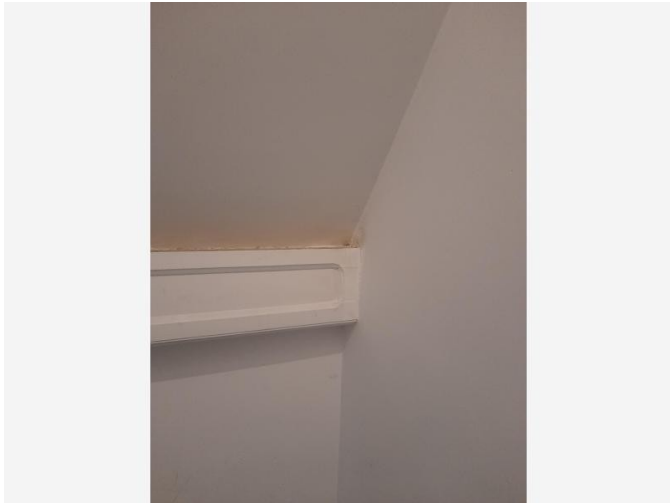
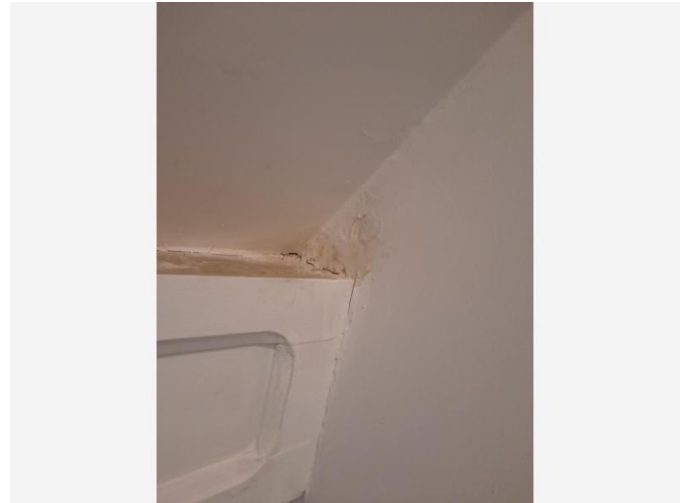
Geen asbest

#	Type	Referentie	Resultaat
4.1	Mengmonster	TR 2	Geen asbest

Beschrijving	pleisterwerk wanden
Omgeving	Binnen
Primaire drager	Binnenwand

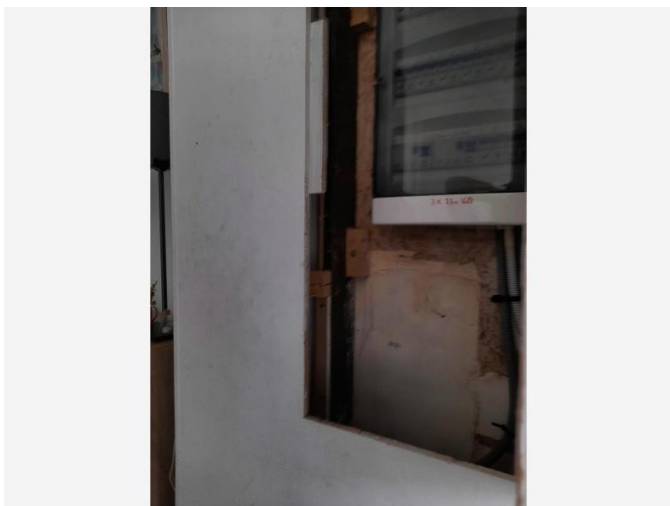
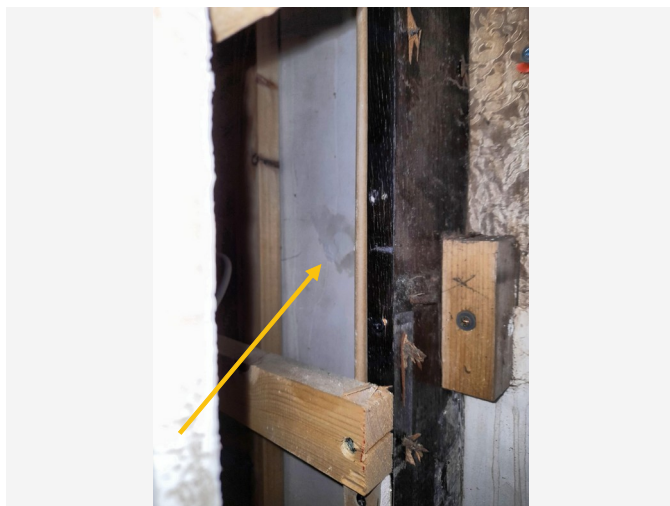
Geen asbest

#	Type	Referentie	Resultaat
5.1	Mengmonster	TR 1	Geen asbest

Beschrijving	oorspronkelijk pleisterwerk wanden
Omgeving	Binnen
Primaire drager	Binnenwand
