Asbestinventarisatetest

Schoonhoudtstraat 31, 9111 Sint-Niklaas

Attestnummer : 20250212-000055.000

Niet-asbestveilig

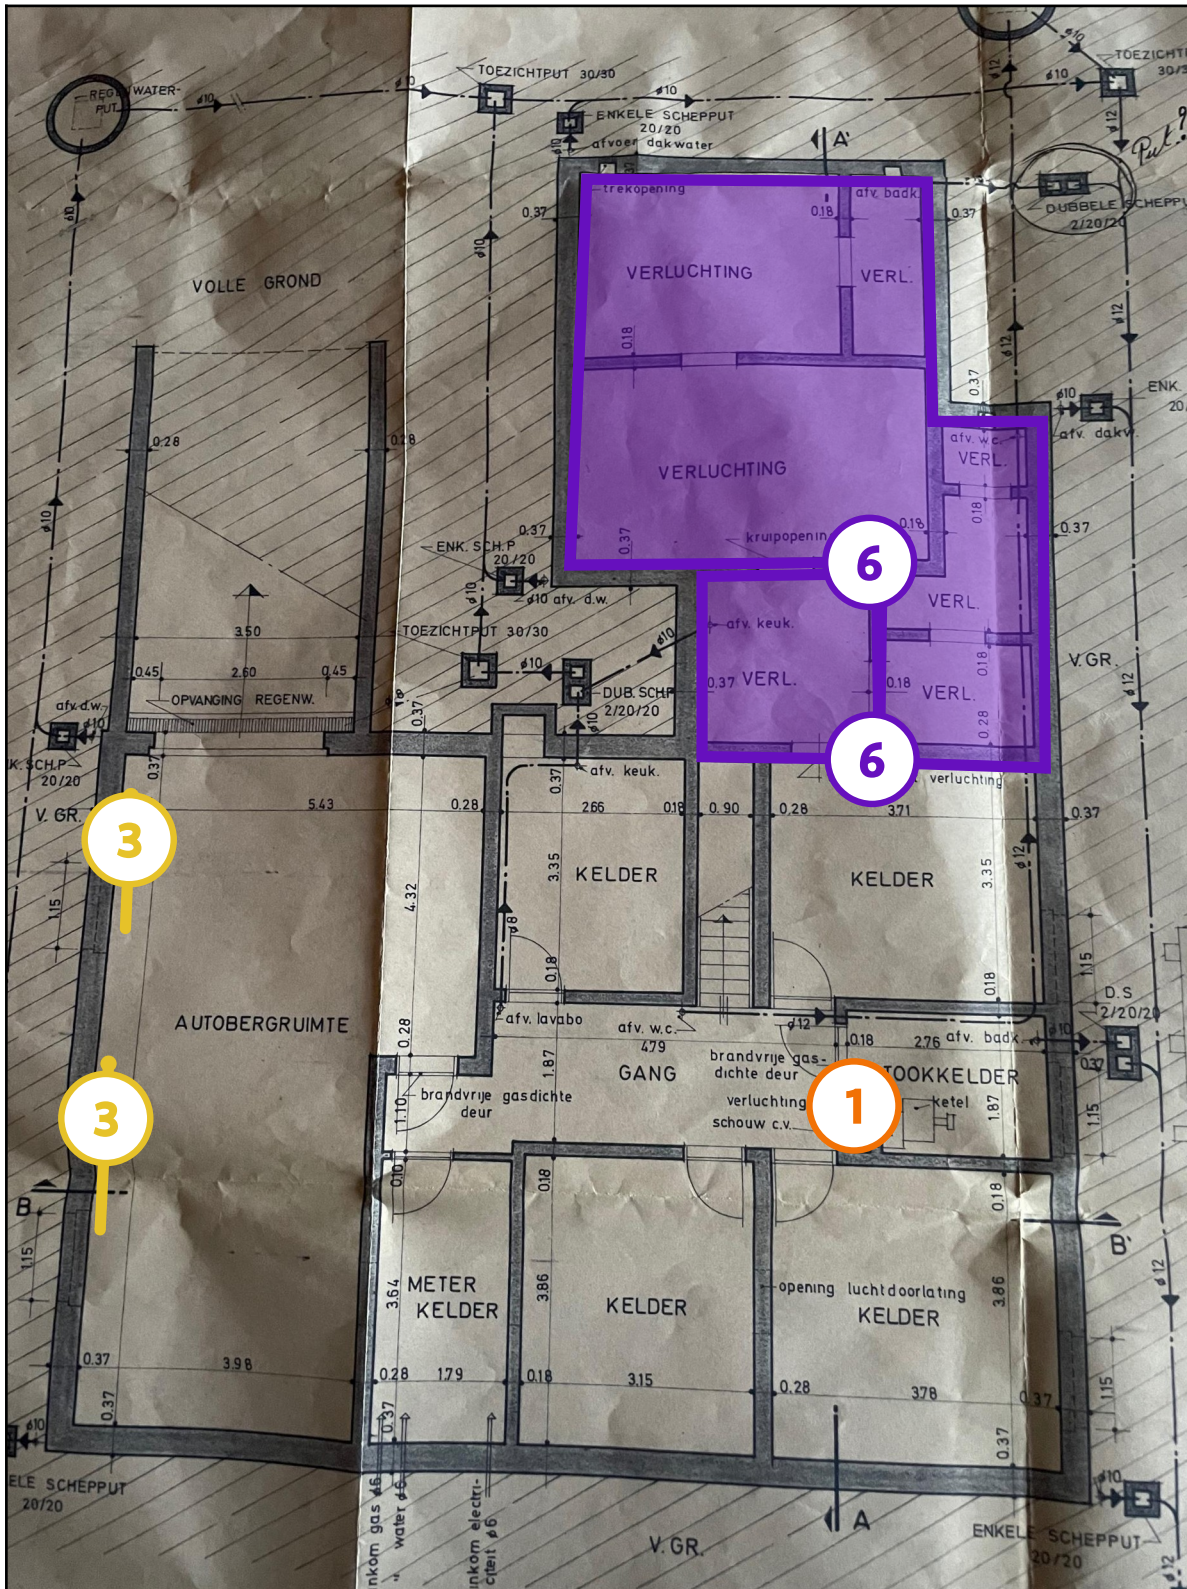
Plan 1.1: Kelderplan

1. Schouwluik kelder	Asbestmateriaal	Verwijderen
3. Venstertabletten in garage	Asbestmateriaal	Zorgvuldig beheren
6. Kruipkelder	Beperking	-

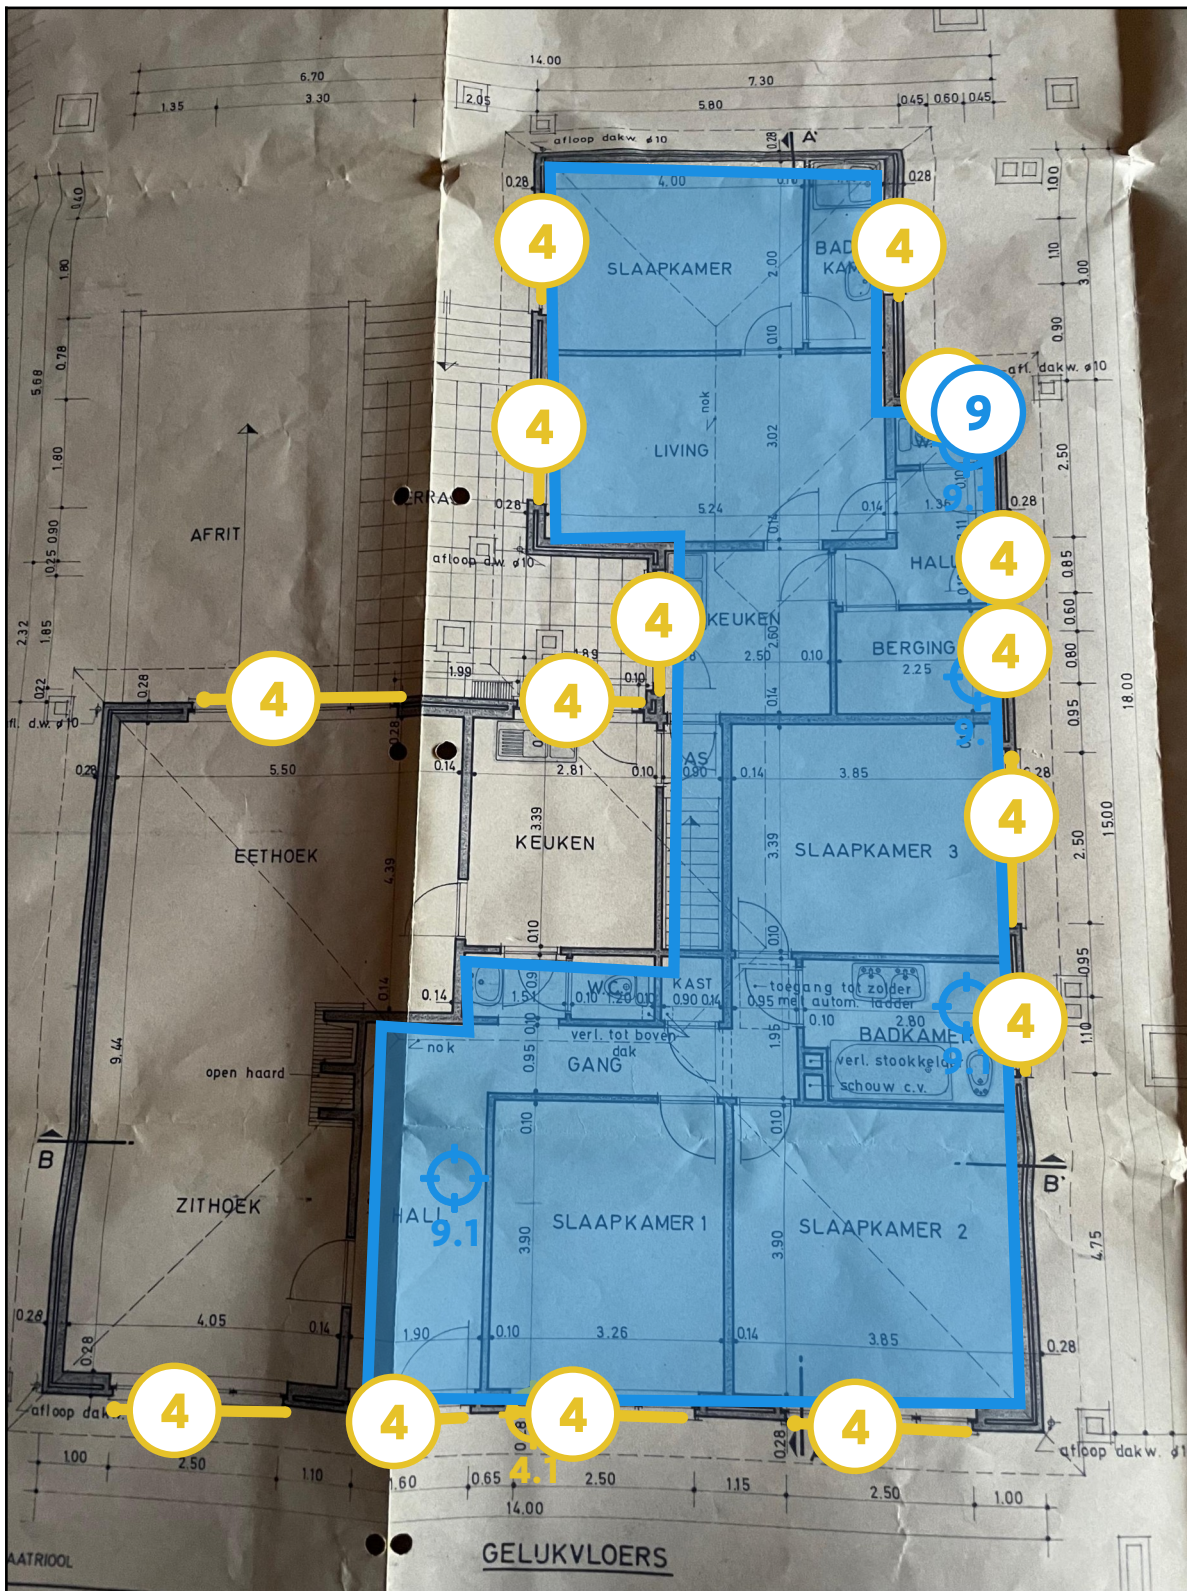
Plan 1.2: Gelijkvloers plan

4. Afkit ramen	Asbestmateriaal	Zorgvuldig beheren
4.1 Code: 3BS-MAR	Puntmonster	-
9. Pleister plafonds	Geen asbest	-
9.1 Code: 2BS-PL	Mengmonster	-

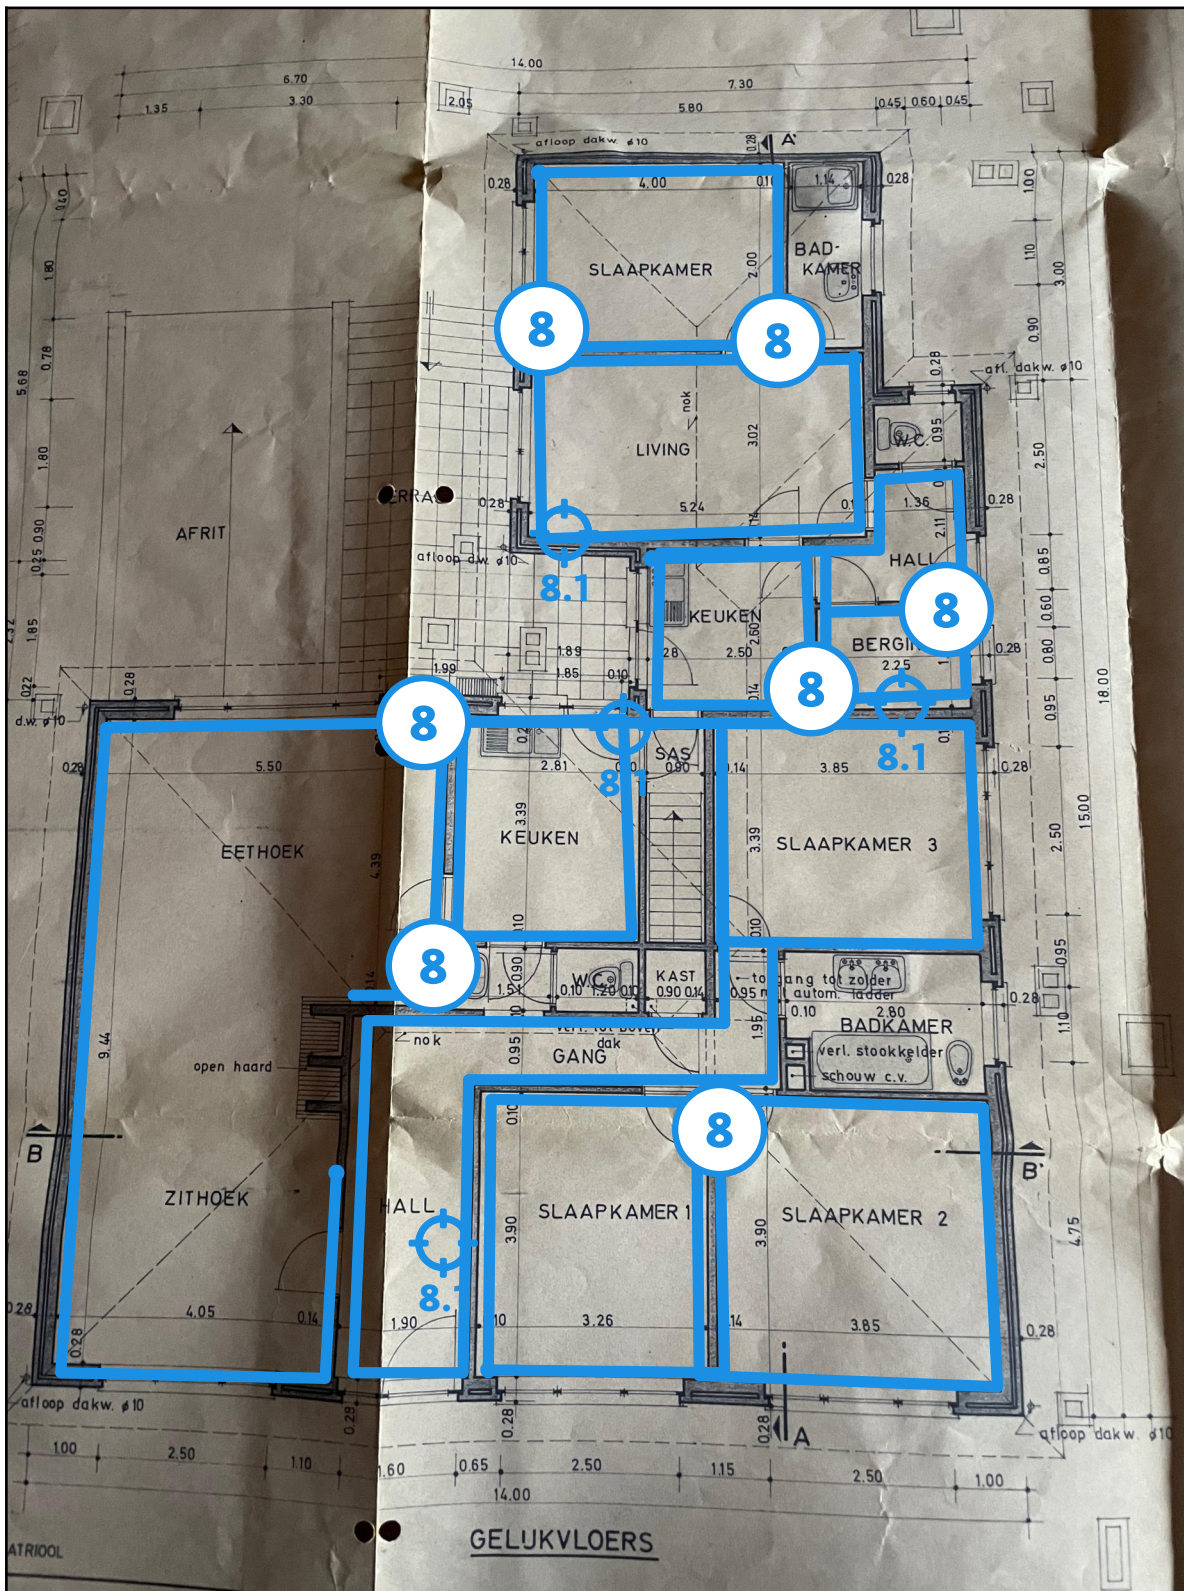
Plan 1.3: Plan gelijkvloers

8. Pleister muren	Geen asbest	-
8.1 Code: 1BS-MU	Mengmonster	-

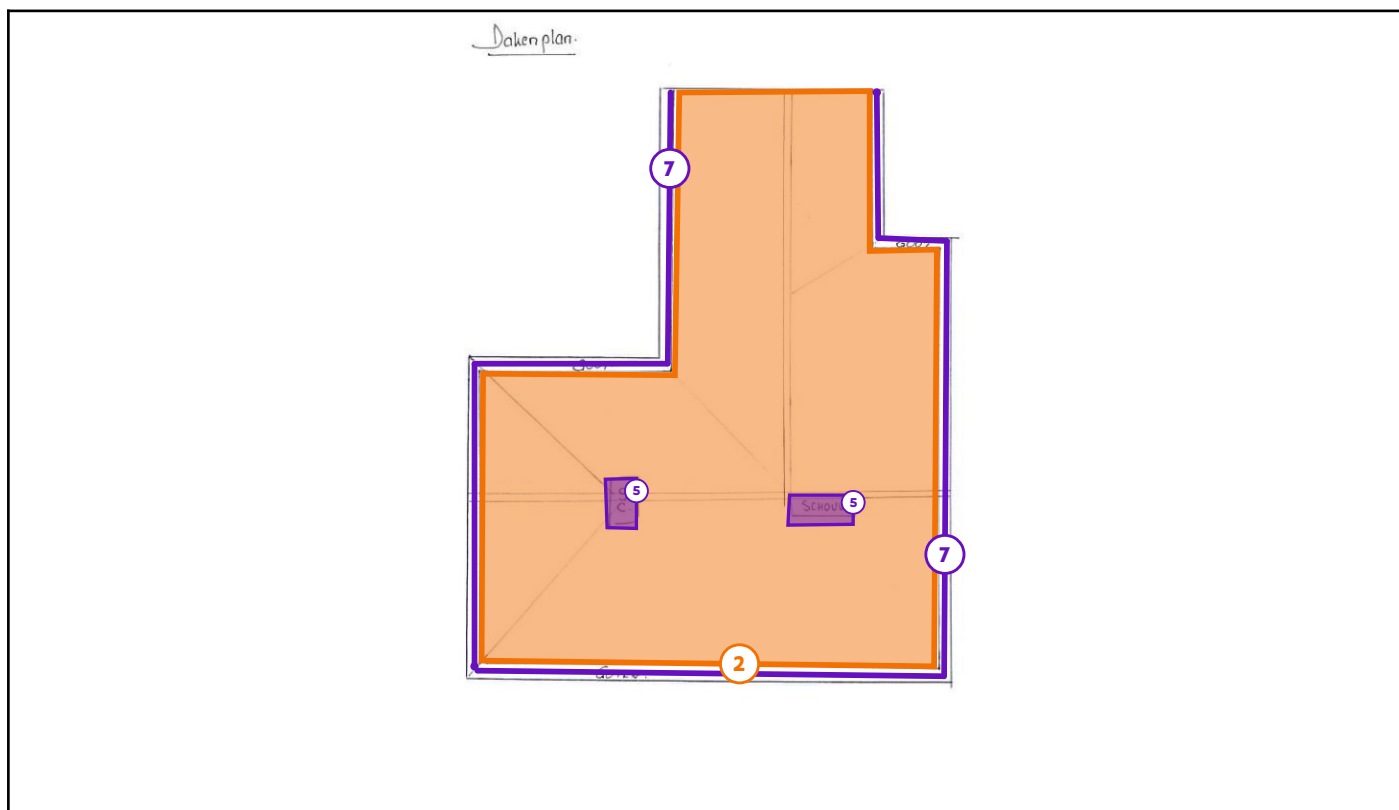
Plan 1.4: Dakplan

Beschrijving	Type	Actie
2. Dakbedekking woning	Asbestmateriaal	Verwijderen
5. Schouwen	Beperking	-
7. gootresten	Advies	-

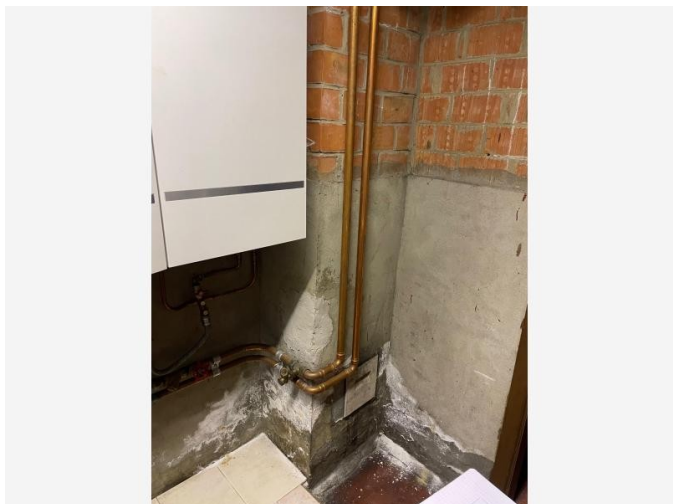
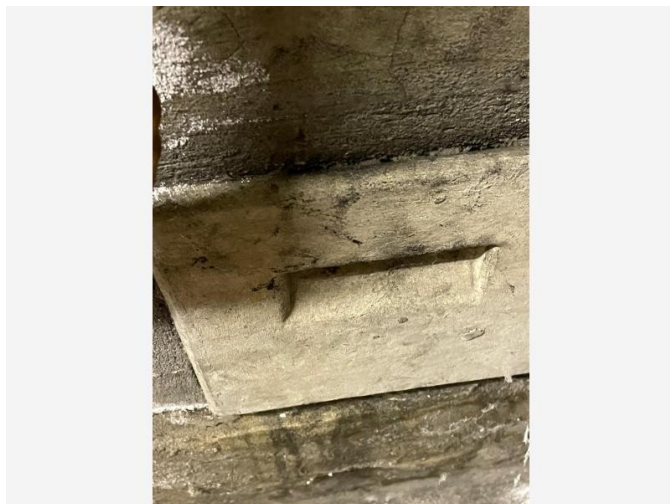
Eindbeoordeling materiaalrisico	Verhoogd materiaalrisico en/of verhoogde kans op vezelvrijgave
---------------------------------	--

Gebondenheid	Categorie 1: hechtgebonden in oorsprong
Asbestsoort (vezeltype)	Crocidoliet aanwezig
Asbestconcentratie	Laag (< 50%)
Afschermingsgraad van het gehele materiaal	Geheel of deels (ook) vrij aan de binnenlucht
Toestand van het materiaal	Licht beschadigd, licht verweerd. Intact calciumsilicaatmateriaal of categorie III 'gebondenheid'

Beschrijving	Schouwluik kelder
Omgeving	Binnen
Primaire drager	Binnenwand
Asbestmateriaal	Brandwerende afsluiting (prefab geheel) - Luik
Bindmiddel van asbestmateriaal	Cement
Gebondenheid op basis van bindmiddel	Hecht
Hoeveelheid (gewicht - aantal)	<ul style="list-style-type: none">• 0,60 kg - 1 stuk
Totaal gewicht	0,60 kg
Eenvoudig bereikbaar	Ja
Bevestigingswijze	<ul style="list-style-type: none">• Geklemd
Identificatiemethode	Vaststelling zonder monstername
Destructieve handeling voor identificatie	Nee

Verwijderen

- Zorg voor een veilig beheer. Vermijd het beschadigen van het asbestmateriaal. Controleer de toestand jaarlijks op wijzigingen.

- Eenvoudige handelingen: mag via doe-het-zelf of door werknemer(s) met opleidingsattest eenvoudige handelingen
Hechtgebonden en vrijwel onbeschadigd, te verwijderen mits persoonlijke veiligheidsmaatregelen en fixatie van de asbesttoepassing.

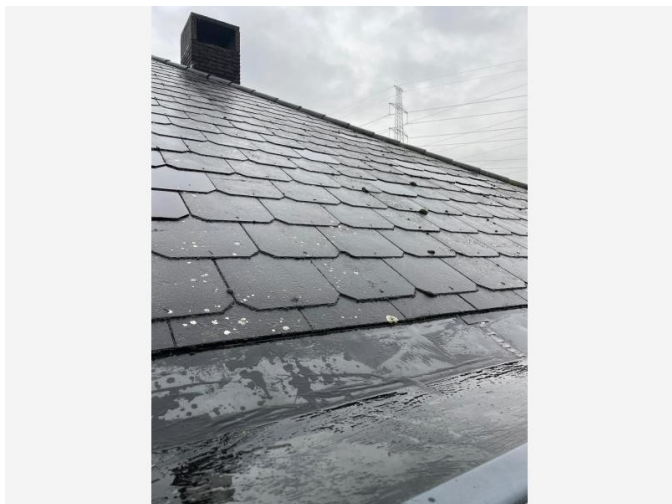
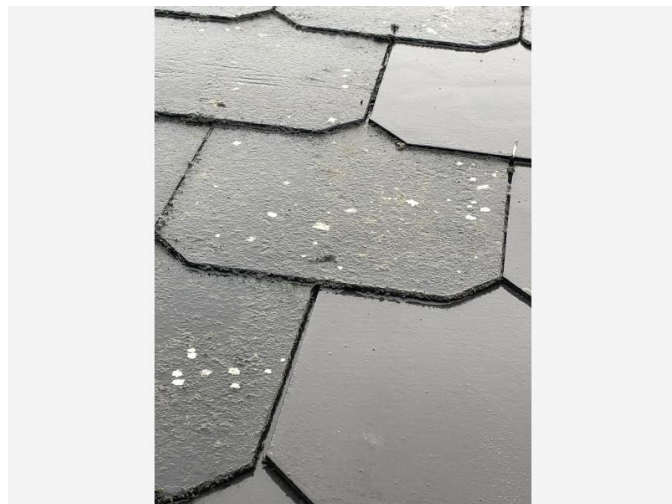
Eindbeoordeling materiaalrisico	Laag materiaalrisico en/of verlaagde kans op vezelvrijgave
---------------------------------	--

Gebondenheid	Categorie 1: hechtgebonden in oorsprong
Asbestsoort (vezeltype)	Crocidoliet aanwezig
Asbestconcentratie	Laag (< 50%)
Afschermingsgraad van het gehele materiaal	Geheel of deels vrij aan de buitenlucht
Toestand van het materiaal	Licht beschadigd, licht verweerd. Intact calciumsilicaatmateriaal of categorie III 'gebondenheid'

Beschrijving	Dakbedekking woning
Omgeving	Buiten
Primaire drager	Schuin dak
Asbestmateriaal	Dak- en gevelbekleding - Lei, shingle
Bindmiddel van asbestmateriaal	Cement
Gebondenheid op basis van bindmiddel	Hecht
Hoeveelheid (oppervlakte - aantal)	<ul style="list-style-type: none">• 224,00 m² - 1 stuk
Totale oppervlakte	224,00 m ²
Eenvoudig bereikbaar	Ja
Bevestigingswijze	<ul style="list-style-type: none">• Onbekend
Identificatiemethode	Vaststelling zonder monsternamen
Destructieve handeling voor identificatie	Nee

Verwijderen

- Verwijder dit asbestmateriaal zo snel mogelijk. Volg de toestand goed op.
- Hemelwater dat afspoelt van asbestcement daken of gevels kan asbestdeeltjes bevatten. Gebruik het enkel voor gesloten circuits (bv. spoelen toiletten). Reinig na het vervangen van het dak of de gevel de dakgoten en regenwaterput of -ton om asbesthoudend sediment of slib te verwijderen

- Eenvoudige handelingen: mag via doe-het-zelf of door werknemer(s) met opleidingsattest eenvoudige handelingen
Hechtgebonden en onbeschadigd, te verwijderen via buitenomgeving mits persoonlijke veiligheidsmaatregelen en fixatie van de asbesttoepassing.

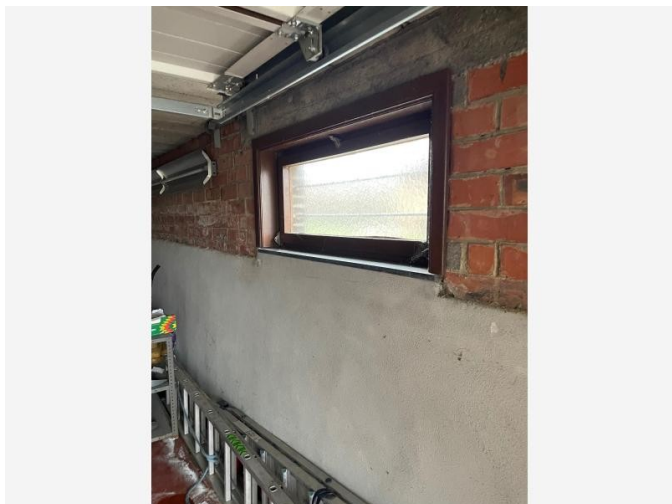
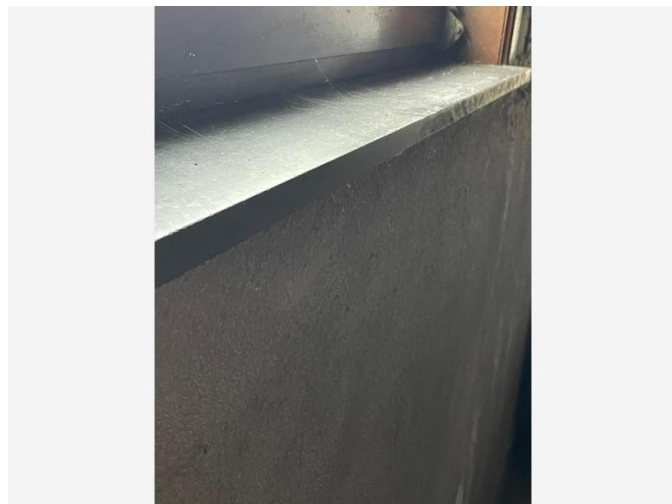
Eindbeoordeling materiaalrisico	Zeer laag materiaalrisico en/of zeer lage kans op vezelvrijgave
---------------------------------	---

Gebondenheid	Categorie 1: hechtgebonden in oorsprong
Asbestsoort (vezeltype)	Alleen chrysotiel
Asbestconcentratie	Laag (< 50%)
Afschermingsgraad van het gehele materiaal	Geheel of deels (ook) vrij aan de binnenlucht
Toestand van het materiaal	Onbeschadigd, niet verweerd

Beschrijving	Venstertabletten in garage
Omgeving	Binnen
Primaire drager	Binnenwand
Asbestmateriaal	Plaat, paneel, tablet - Type Massal
Bindmiddel van asbestmateriaal	Cement
Gebondenheid op basis van bindmiddel	Hecht
Hoeveelheid (oppervlakte - dikte - aantal)	• 0,80 m ² - 3,00 cm - 1 stuk
Totaal volume	0,024 m ³
Eenvoudig bereikbaar	Ja
Bevestigingswijze	• Verlijmd, ingegoten, versmeerd
Identificatiemethode	Vaststelling zonder monstername
Destructieve handeling voor identificatie	Nee

Zorgvuldig beheren

- Zorg voor een veilig beheer. Vermijd het beschadigen van het asbestmateriaal. Controleer de toestand jaarlijks op wijzigingen.

- Eenvoudige handelingen: mag via doe-het-zelf of door werknemer(s) met opleidingsattest eenvoudige handelingen
Hechtgebonden en onbeschadigd, te verwijderen mits persoonlijke veiligheidsmaatregelen en fixatie van de asbesttoepassing.

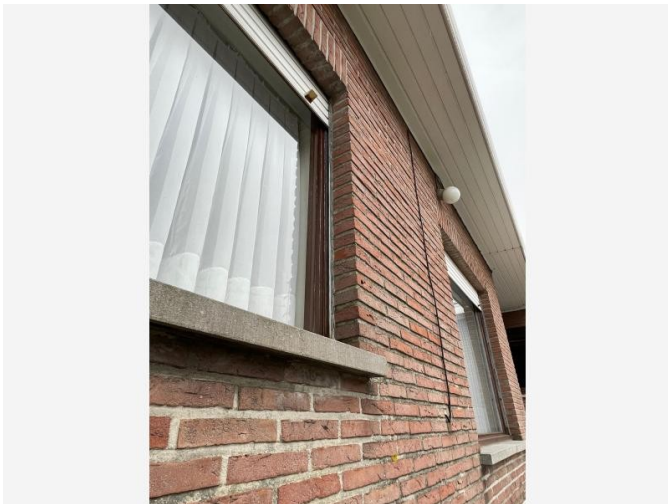
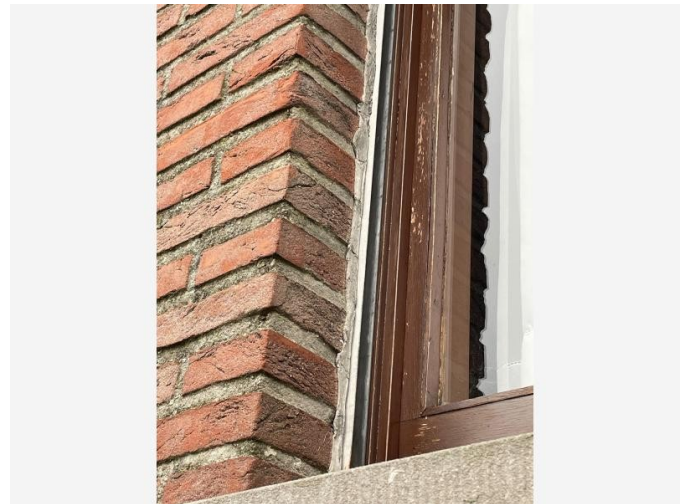
Eindbeoordeling materiaalrisico	Laag materiaalrisico en/of verlaagde kans op vezelvrijgave
---------------------------------	--

Gebondenheid	Categorie 1: hechtgebonden in oorsprong
Asbestsoort (vezeltype)	Alleen chrysotiel
Asbestconcentratie	Laag (< 50%)
Afschermingsgraad van het gehele materiaal	Geheel of deels vrij aan de buitenlucht
Toestand van het materiaal	Licht beschadigd, licht verweerd. Intact calciumsilicaatmateriaal of categorie III 'gebondenheid'

#	Type	Referentie	Resultaat
4.1	Puntmonster	3BS-MAR	Chrysotiel

Beschrijving	Afkit ramen
Omgeving	Buiten
Primaire drager	Wandopening verticaal (raam, deur, ...)
Asbestmateriaal	In-situ afwerkingslagen - Pasta, stopverf, voegsel, stopsel, vulsel, mastiek, kitten, ...
Bindmiddel van asbestmateriaal	Kitten, mastiek, pasta
Gebondenheid op basis van bindmiddel	Hecht
Hoeveelheid (gewicht - aantal)	<ul style="list-style-type: none">• 24,00 kg - 1 stuk
Totaal gewicht	24,00 kg
Eenvoudig bereikbaar	Ja
Bevestigingswijze	<ul style="list-style-type: none">• Verlijmd, ingegoten, versmeerd
Identificatiemethode	Vaststelling met monstername
Destructieve handeling voor identificatie	Nee

Zorgvuldig beheren

- Zorg voor een veilig beheer. Vermijd het beschadigen van het asbestmateriaal. Controleer de toestand jaarlijks op wijzigingen.

- Eenvoudige handelingen: mag via doe-het-zelf of door werknemer(s) met opleidingsattest eenvoudige handelingen
Hechtgebonden, te verwijderen mits persoonlijke veiligheidsmaatregelen en fixatie van de asbesttoepassing.

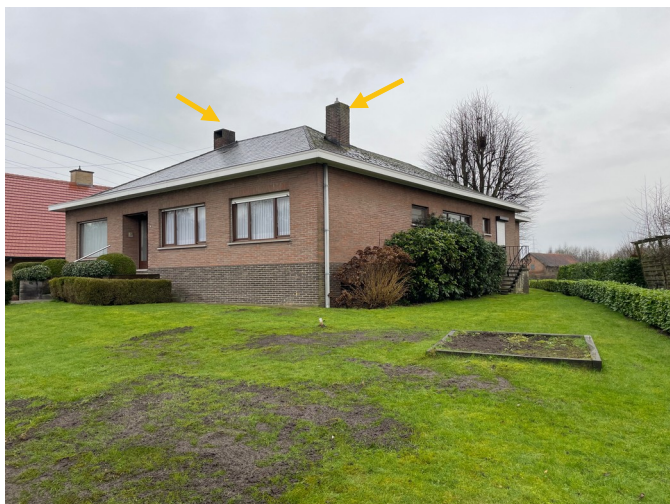
Reden: Het te onderzoeken materiaal situeert zich hoger dan 3,50 m te rekenen vanaf een veilige ondergrond

Uitleg van de asbestdeskundige: Geen volledige risicobeoordeling mogelijk van binnenkant schouw op aanwezigheid asbestelementen.

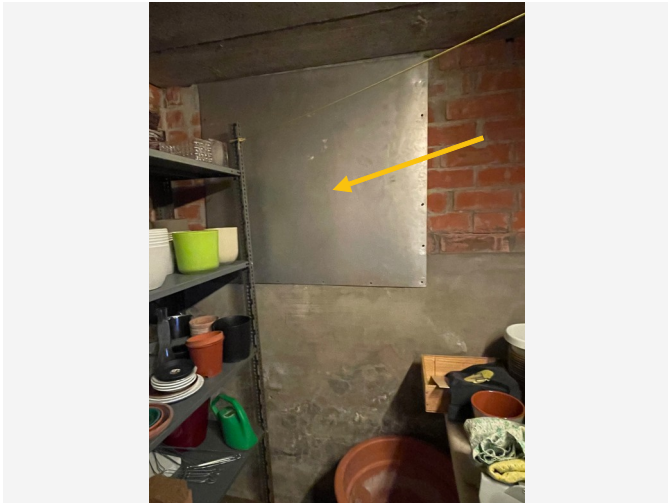
Reden: Slotvaste toegangspoort, -deur of -luik

Uitleg van de asbestdeskundige: Geen toegang mogelijk, aldus geen risicobeoordeling mogelijk.

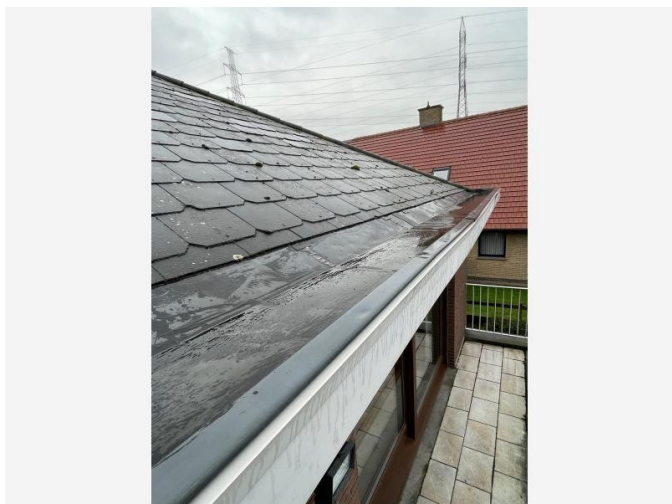
Geen resten in de goten, er dient evenwel periodiek nazicht gedaan te worden en eventuele resten te verwijderen.

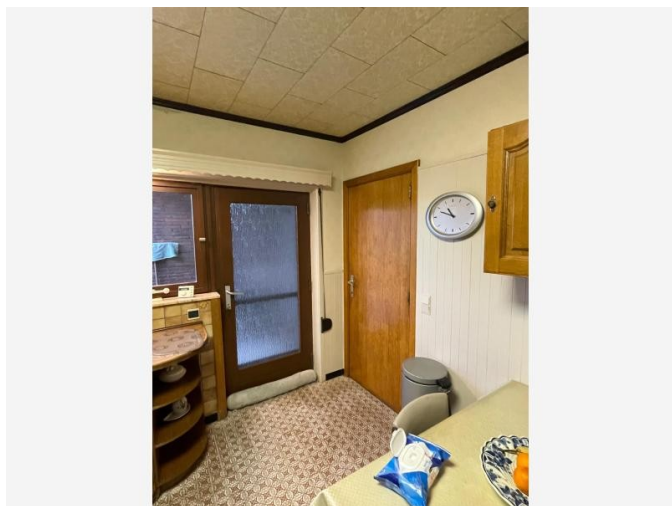
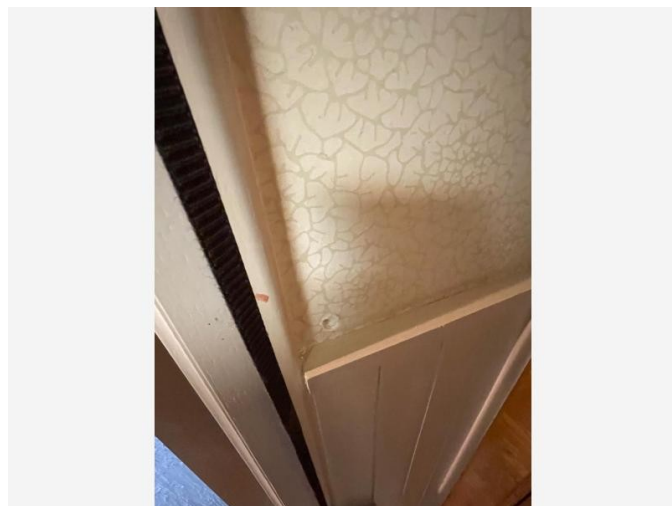
Fiche 8: Pleister muren

Geen asbest

#	Type	Referentie	Resultaat
8.1	Mengmonster	1B5-MU	Geen asbest

Beschrijving	Pleister muren
Omgeving	Binnen
Primaire drager	Binnenwand
Bindmiddel van materiaal	Gips - kalk
Gebondenheid op basis van bindmiddel	Niet-hechtgebonden
Hoeveelheid (oppervlakte - dikte - aantal)	• 246,00 m ² - 1,20 cm - 1 stuk
Totaal volume	2,952 m ³
Identificatiemethode	Vaststelling met monstername
Destructieve handeling voor identificatie	Nee

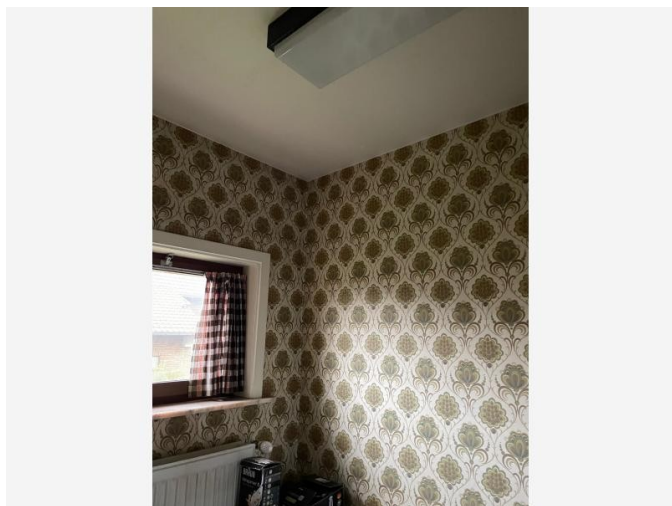
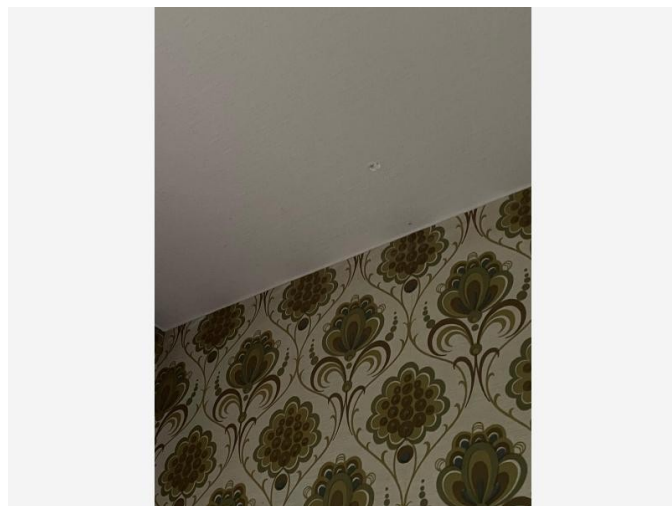
Fiche 9: Pleister plafonds

Geen asbest

#	Type	Referentie	Resultaat
9.1	Mengmonster	2BS-PL	Geen asbest

Beschrijving	Pleister plafonds
Omgeving	Binnen
Primaire drager	Plafond
Bindmiddel van materiaal	Gips - kalk
Gebondenheid op basis van bindmiddel	Niet-hechtgebonden
Hoeveelheid (oppervlakte - dikte - aantal)	• 200,00 m ² - 1,00 cm - 1 stuk
Totaal volume	2,00 m ³
Identificatiemethode	Vaststelling met monstername
Destructieve handeling voor identificatie	Nee
