# Asbestinventarisatetest

Zandstraat 15, 9170 Sint-Gillis-Waas

Attestnummer : **20260729-000071.000**

Uitgegeven op : **29.07.2026**

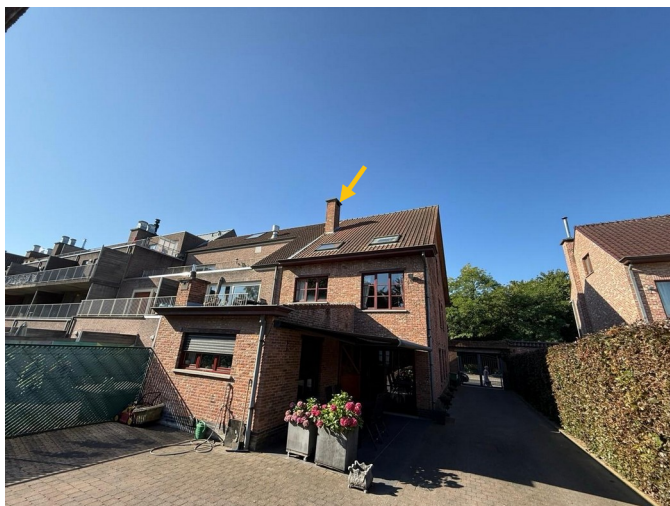
Situeringsfoto

**Reden:** Het te onderzoeken materiaal situeert zich hoger dan 3,50 m te rekenen vanaf een veilige ondergrond

**Uitleg van de asbestdeskundige:** Aangezien de schouw(en) zich bevindt op een hoogte hoger dan 3,5 m (vanaf een veilige ondergrond) kon deze niet worden gecontroleerd tijdens de inspectie. Dit betreft een beperking van middellange termijn (geen hoogtewerker op korte termijn of binnen redelijke kosten). Wanneer de schouw(en) toegankelijk wordt gemaakt, dient deze nader te worden bestaand.

De visueel waarneembare delen van de schouwpijpen zijn niet-asbestverdacht.

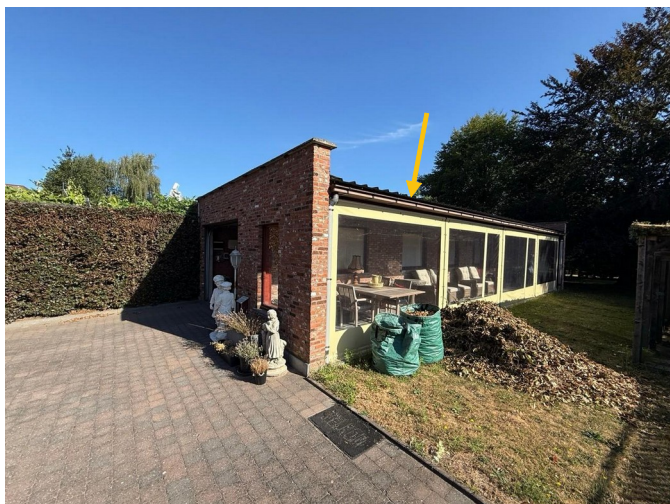
Situeringsfoto

Bouwjaar: 2012

*Constructies gebouwd vanaf 2001 moeten niet onderzocht worden*

| Opmerking | De garage is van na 2012. |

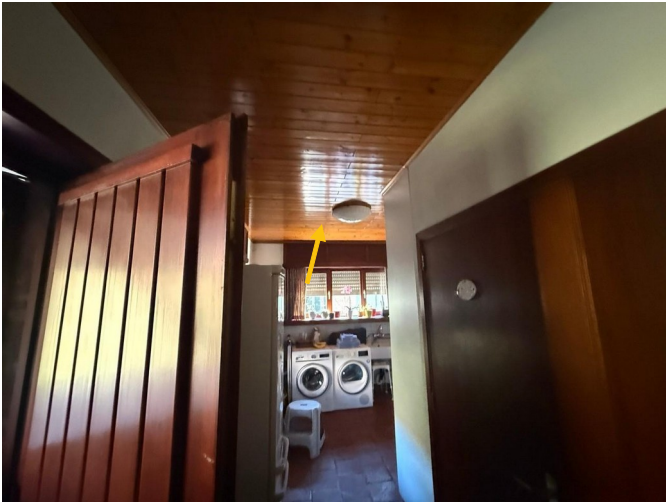
## Fiche 3: Verlaagde/valse plafonds (Achterliggende lagen)

Het plafond in het volledige pand bestaat uit een verlaagd/vals plafond. Er is geen pleisterwerk rechtstreeks aan de plafonds waar te nemen, zonder destructief onderzoek (Wel houtvezelplaten/gipskarton). Bijgevolg kon geen staal genomen worden van het eventueel achterliggende pleisterwerk of eventuele achterliggende asbestverdachte toepassingen.

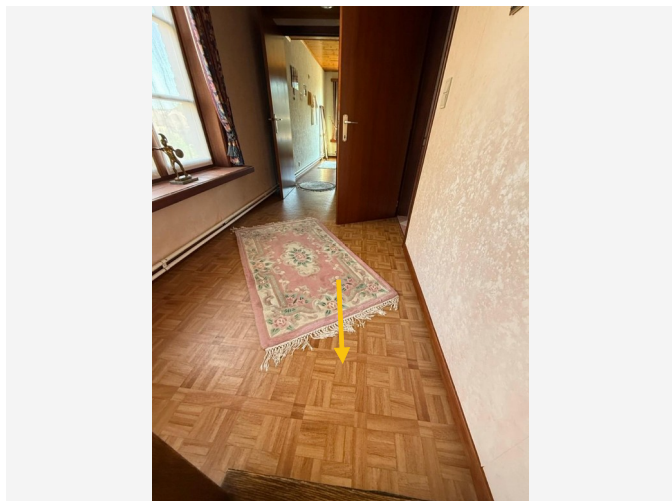
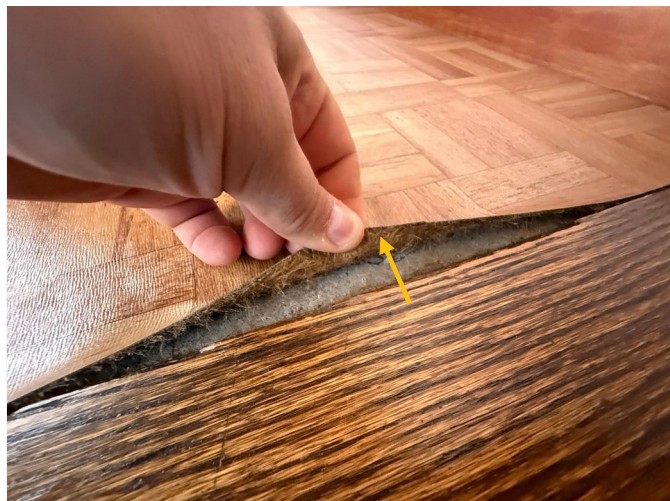
## Fiche 4: Geen verdacht vloerzeil/tapijt waargenomen (Onderliggende lagen)

Het vloerzeil/tapijt zelf is niet-asbestverdacht (Jute onderlaag / flexibel met plastic onderlaag / doffe zwarte onderzijde). Geen destructief onderzoek gepleegd naar eventuele verdachte onderliggende (lijm)lagen, daar tapijtvloeren/vloerzeilen intact waren op het bezoek (Conform opdracht). Als u oudere lijm of verdachte onderliggende lagen of vloeren tegenkomt, laat dan eerst een staal uitvoeren alvorens eventuele werken verder te zetten.

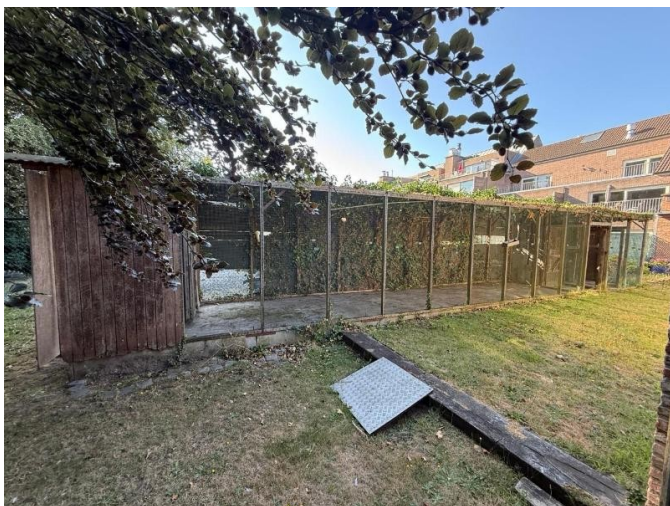
Situeringfoto

Tijdens het inspectiebezoek zijn er geen verdachte materialen teruggevonden.

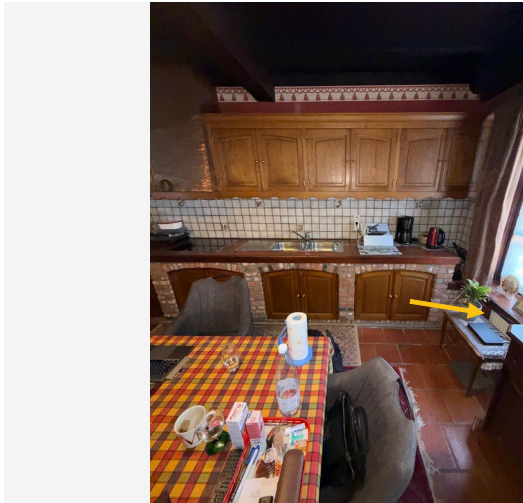
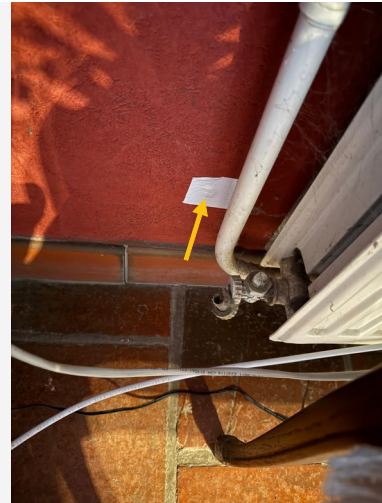
Geen asbest

| # | Type | Referentie | Resultaat |
|---|---|---|---|
| 6.1 | Mengmonster | MS01 | Geen asbest |

| Opmerking | <p>Deze hoeveelheid is een schatting.</p> <p>--&gt; Stalen werden genomen op volgende plaatsen:</p> <ul style="list-style-type: none"><li>- Natte ruimte (keuken).</li><li>- Droge ruimte (slaapkamer 1ste verdiep).</li><li>- Stookruimte (cv-lokaal).</li><li>- Traphal (2de verdiep).</li></ul> |

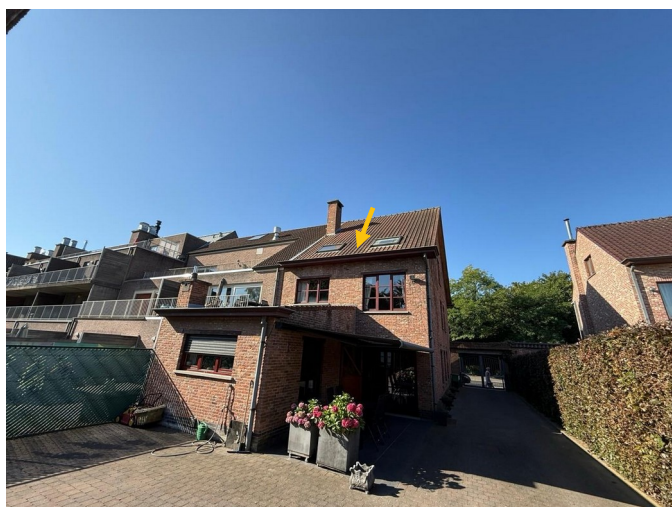
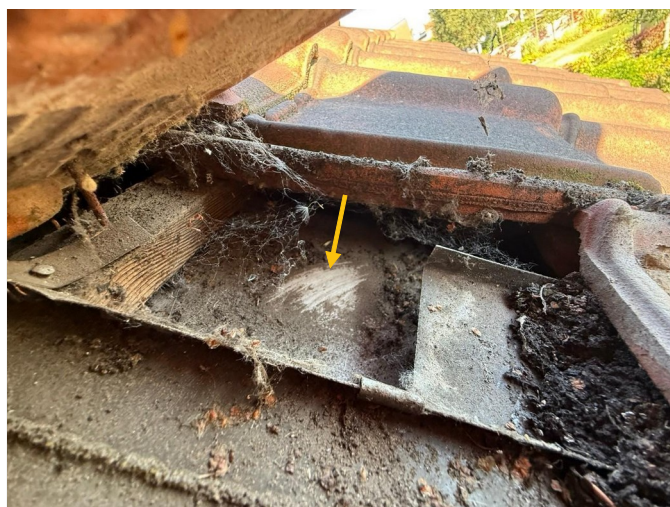
### Fiche 7: Geen verdacht onderdak aanwezig - Schuine daken

| Beschrijving | Notitie | Terug te vinden op plannen |
|---|---|---|
| Fiche 7: Geen verdacht onderdak aanwezig - Schuine daken | <ul style="list-style-type: none"><li>- Bij dit pand werd een niet-verdacht onderdak waargenomen, zonder destructief onderzoek (Naar eventuele tussenliggende lagen).</li></ul> Materiaal: in kunststof/houtvezel. <ul style="list-style-type: none"><li>- Bij dit pand werd geen onderdak waargenomen (Rechtstreeks pannen zichtbaar).</li></ul> | - |

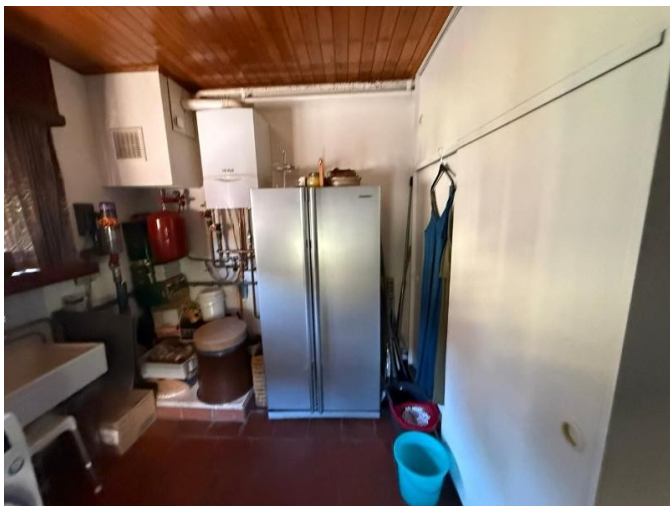
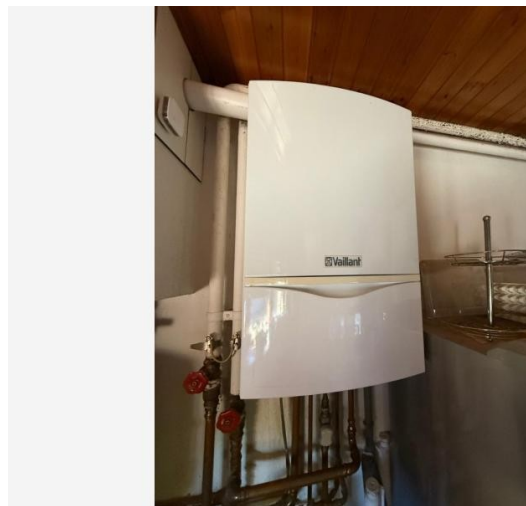
## Fiche 8: Verwarmingsketel (Na 2001)

| Beschrijving | Notitie | Terug te vinden op plannen |
|---|---|---|
| Fiche 8: Verwarmingsketel (Na 2001) | De verwarmingsketel is van na 2001<br><br>Asbestverdachte materialen (bv: pakkingen, asbestkoord, verbindingen voor buizen of kanalen, brandwerende materialen, etc) kunnen bijgevolg niet in het toestel aanwezig zijn. | - |

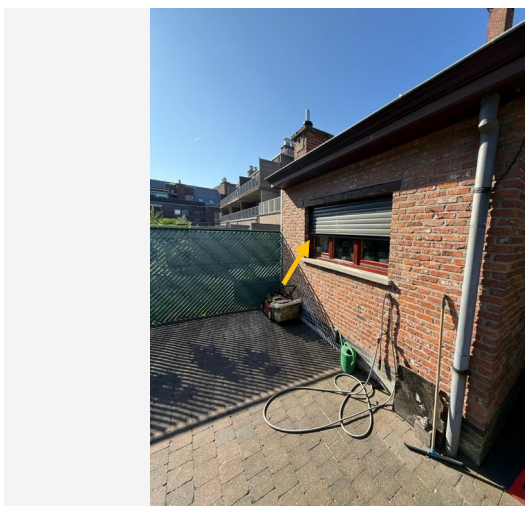
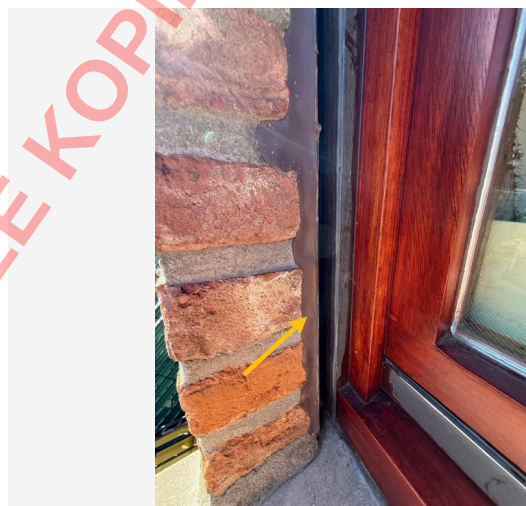
## Fiche 9: Geen verdachte mastiek/kit/stopverf waargenomen( alle constructies)

| Beschrijving | Notitie | Terug te vinden op plannen |
|---|---|---|
| Fiche 9: Geen verdachte mastiek/kit/stopverf waargenomen( alle constructies) | Bij alle ramen werden geen verdachte mastiek/kit/stopverf waargenomen, wel zachte verende niet-verdachte kit/silicone. | - |

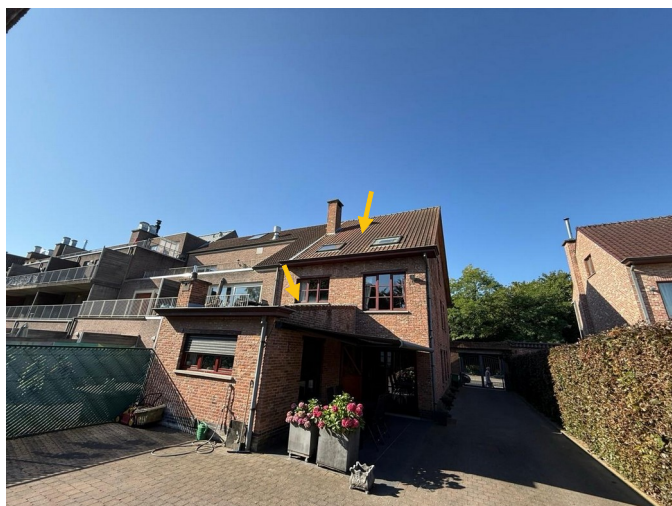
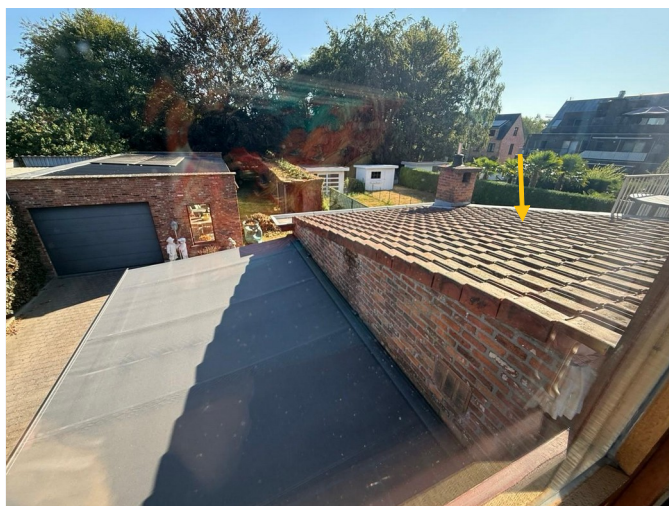
## Fiche 10: Dakbedekking woning.

| Beschrijving | Notitie | Terug te vinden op plannen |
|---|---|---|
| Fiche 10: Dakbedekking woning. | De dakbedekking van de woning bestaat uit pannen = nietasbestverdacht. | - |
