# Asbestinventarisatetest

Paddeschootdreef 102, 9100 Sint-Niklaas

Attestnummer : **20260731-000125.000**

Uitgegeven op : **31.07.2026**

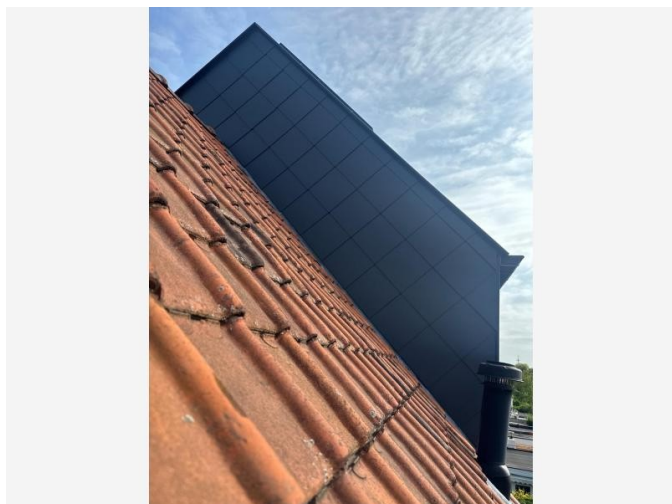
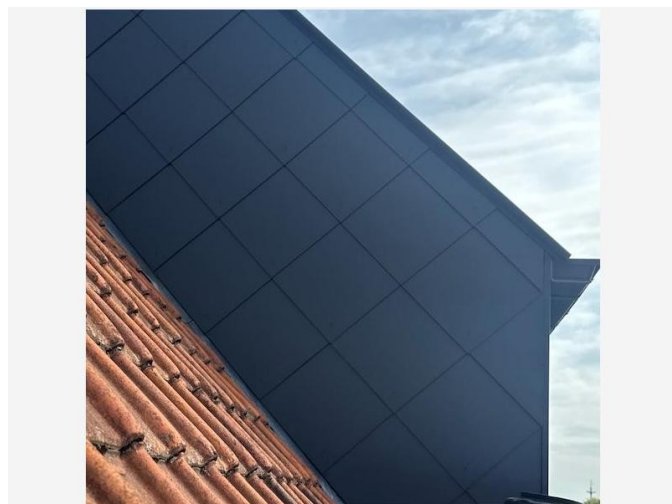
### Informatie over een materiaal van een andere eigenaar

De verdachte leien behoren tot eigendom van de buren.

| Basis voor advies | Beoordeling op basis van expertise met een vaststelling door de asbestdeskundige. |

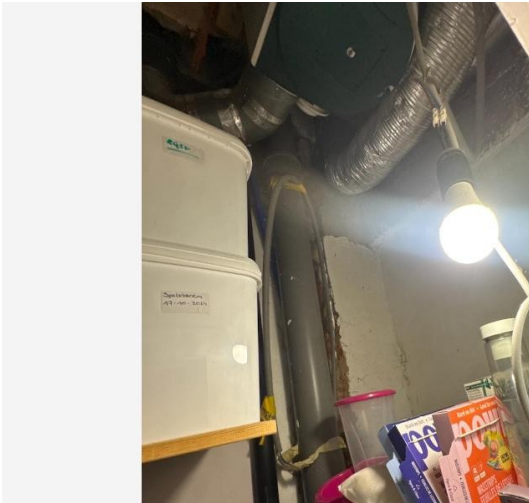
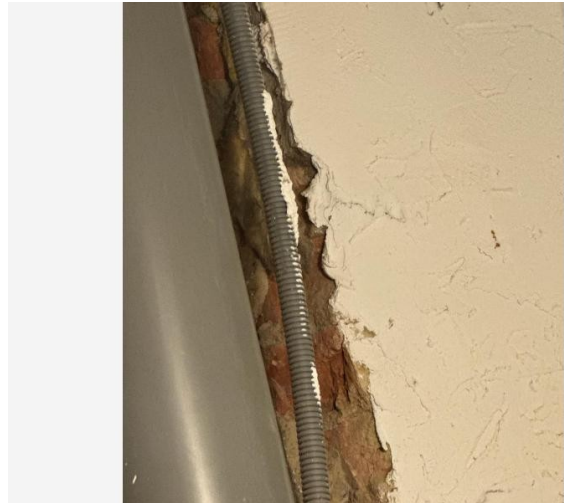
Geen asbest

| # | Type | Referentie | Resultaat |
|---|---|---|---|
| 2.1 | Mengmonster | MM01 | Geen asbest |

| Opmerking | Geen pleisterwerk tegen de plafonds aangetroffen. |

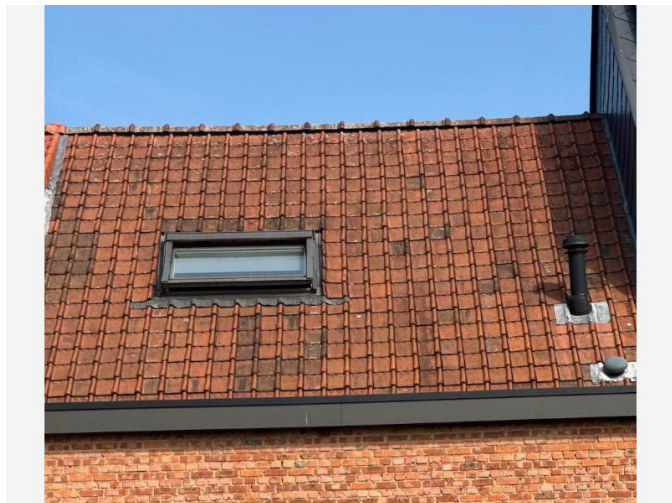
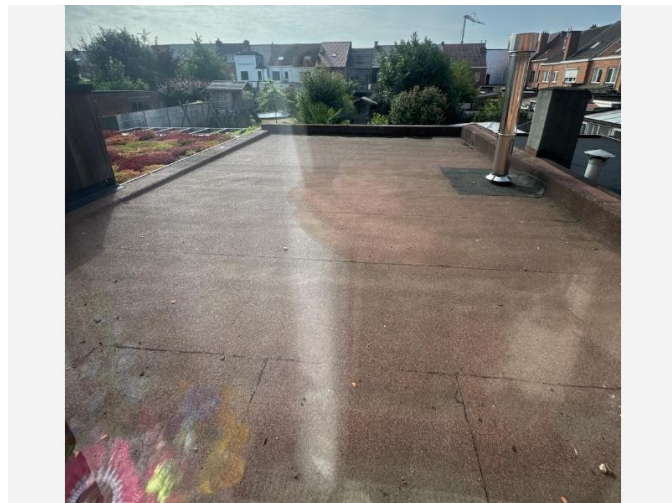
### Fiche 3: Woning - dakbedekking

| Beschrijving | Notitie | Terug te vinden op plannen |
|---|---|---|
| Fiche 3: Woning - dakbedekking | De opbouw van de daken dateren van na 2000. Deze zijn niet-asbestverdacht. | Plan 1.2: 1ste verdiep<br>Plan 1.4: Doorsnede |

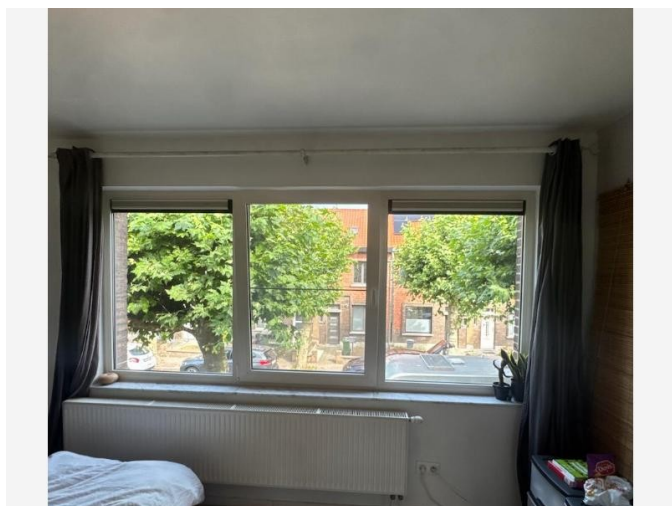
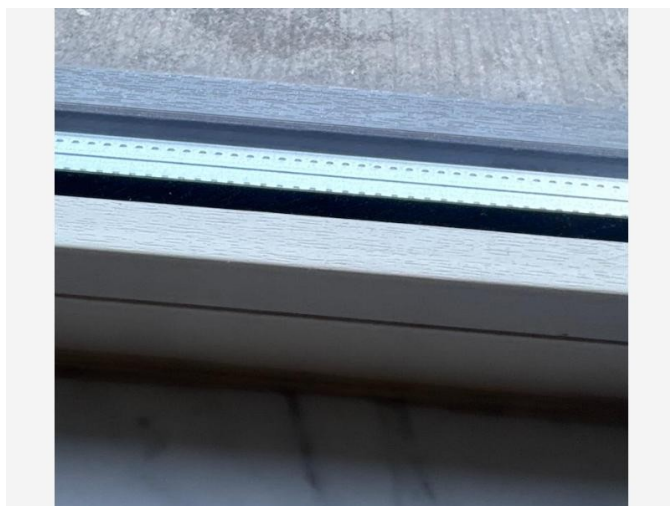
## Fiche 5: Woning - kit - ramen

| Beschrijving | Notitie | Terug te vinden op plannen |
|---|---|---|
| Fiche 5: Woning - kit - ramen | Tijdens de inspectie zijn de ramen grondig gecontroleerd. Er is vastgesteld dat de ramen volledig afgedicht zijn met elastische kit met in de volledige doorsnede dezelfde kleur. Deze zijn niet-asbestverdacht. | Plan 1.1: Gelijkvloers<br>Plan 1.2: 1ste verdiep |

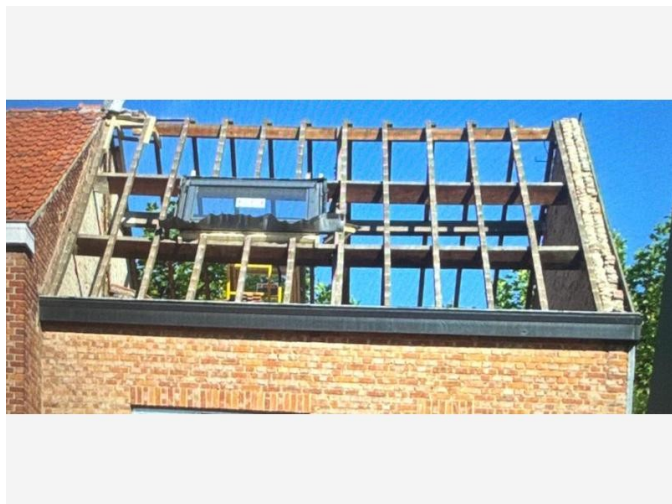
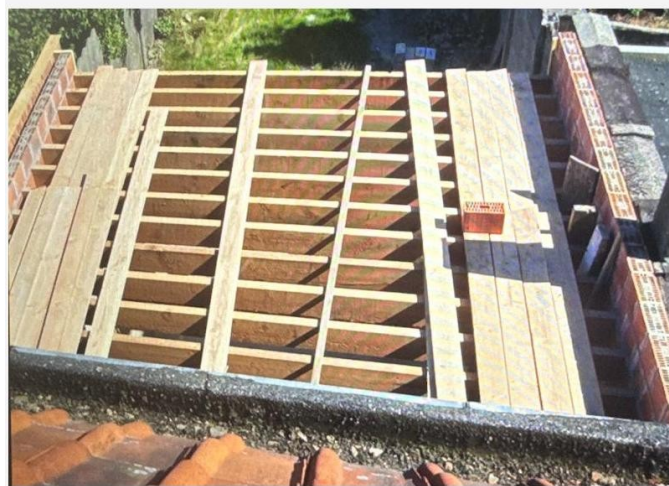
### Fiche 7: Woning - onderdak

| Beschrijving | Notitie | Terug te vinden op plannen |
|---|---|---|
| Fiche 7: Woning - onderdak | De opbouw van de daken dateren van na 2000. Deze zijn niet-asbestverdacht. | Plan 1.4: Doorsnede |
