# Asbestinventarisatetest

Koningin Elisabethlaan 107, 9100 Sint-Niklaas

Attestnummer : 20260630-000337.000

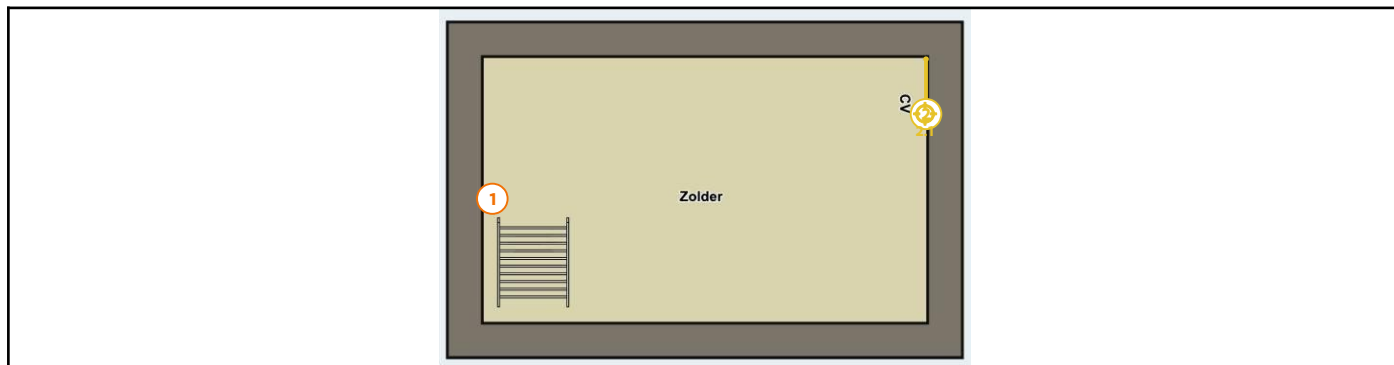
## Plan 1.10: Zolder

| Beschrijving | Type | Actie |
|---|---|---|
| 1. Rookgaskanaal: zolder | Asbestmateriaal | Verwijderen |
| 2. Plaat zolder. | Asbestmateriaal | Zorgvuldig beheren |

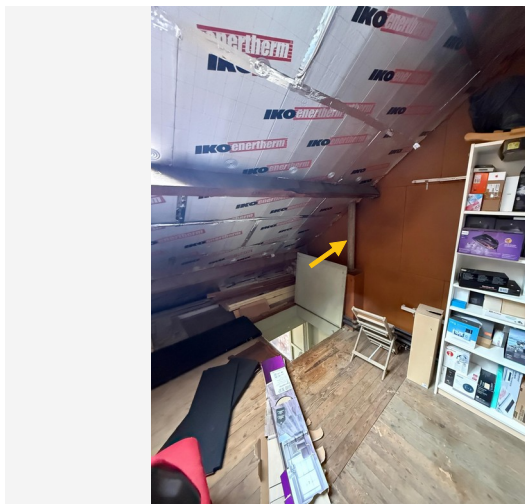
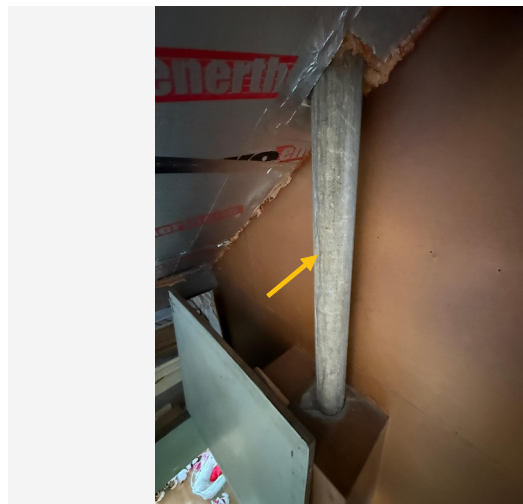
| Fiche 1: Rookgaskanaal: zolder..... | 19 |

Het asbestmateriaal valt onder de mijlpaal van 2040.

Verwijderen

| Eindbeoordeling materiaalrisico | Verhoogd materiaalrisico en/of verhoogde kans op vezelvrijgave |

| Asbestsoort (vezeltype) | Crocidoliet aanwezig |
| Toestand van het materiaal | Licht beschadigd, licht verweerd. Intacte calciumsilicaatplaat of materiaal met categorie 3-gebondenheid |

| Beschrijving | Rookgaskanaal: zolder |
| Opmerking | <p>Geen open kachel/haard meer aanwezig in onderliggende ruimte.</p> <p>Of aangesloten op gesloten CV-ketel/kachel.</p> |

- Zorg voor een veilig beheer. Vermijd het beschadigen van het asbestmateriaal. Controleer de toestand jaarlijks op wijzigingen.
- Scherm in afwachting van verwijdering het asbestmateriaal af van luchtstromingen en verstoring: bijvoorbeeld door het te verpakken, te fixeren, af te dekken, signalisatie - afbakening aan te brengen, ...
- Voer bijkomende staalname(s) uit.

- Eenvoudige handelingen: mag via doe-het-zelf of door werknemer(s) met opleidingsattest eenvoudige handelingen  
In binnenruimtes mag u zelf, alleen hechtgebonden asbest verwijderen dat niet beschadigd is. Dat betekent dat het materiaal volledig intact is en er geen vrije asbestvezels zichtbaar zijn.  
Opgelet: ook tijdens het verwijderen moet het asbest intact blijven. Verwijdering kan en moet bijgevolg in zijn geheel zonder te breken of schade aan te brengen.

Wij adviseren om dit te laten verwijderen door een aannemer met opleidingsattest eenvoudige handelingen.

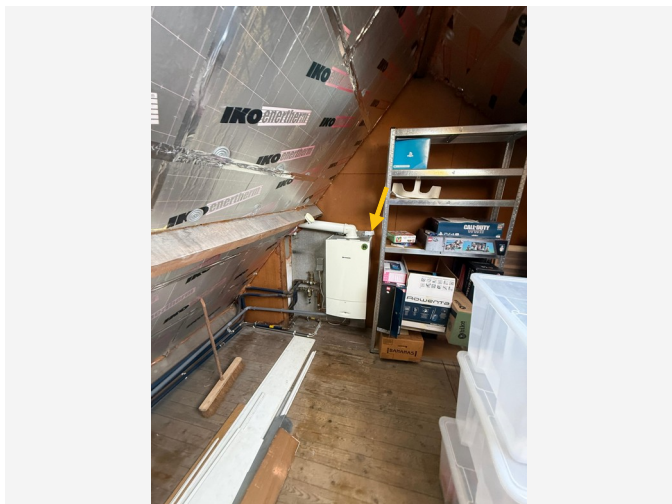
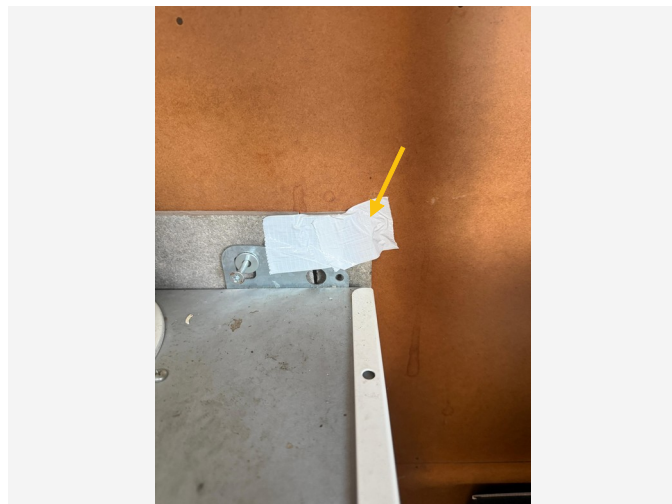
| Fiche 2: Plaat zolder..... | 23 |

Het asbestmateriaal valt onder de mijlpaal van 2040.

Zorgvuldig beheeren

| Eindbeoordeling materiaalrisico | Laag materiaalrisico en/of verlaagde kans op vezelvrijgave |

| Asbestsoort (vezeltype) | Alleen chrysotiel aanwezig |
| Toestand van het materiaal | Licht beschadigd, licht verweerd. Intacte calciumsilicaatplaat of materiaal met categorie 3-gebondenheid |

| # | Type | Referentie | Resultaat |
|---|---|---|---|
| 2.1 | Puntmonster | PS02 | Chrysotiel |

| Beschrijving | Plaat zolder. |

- Zorg voor een veilig beheer. Vermijd het beschadigen van het asbestmateriaal. Controleer de toestand jaarlijks op wijzigingen.
- Scherm in afwachting van verwijdering het asbestmateriaal af van luchtstromingen en verstoring: bijvoorbeeld door het te verpakken, te fixeren, af te dekken, signalisatie - afbakening aan te brengen, ...

Wij adviseren om dit te laten verwijderen door een aannemer met opleidingsattest eenvoudige handelingen.

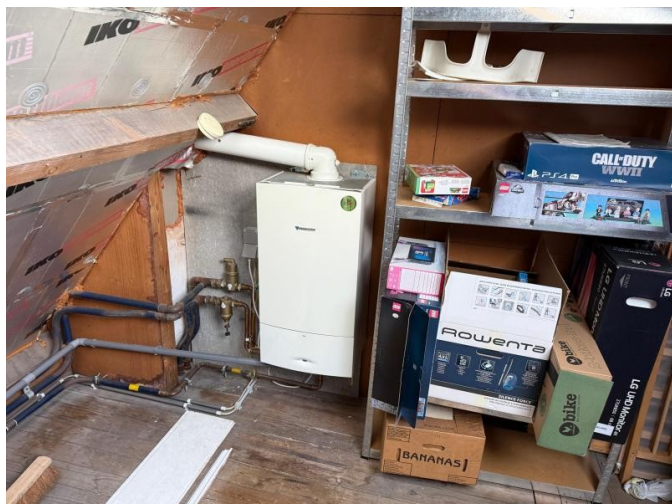
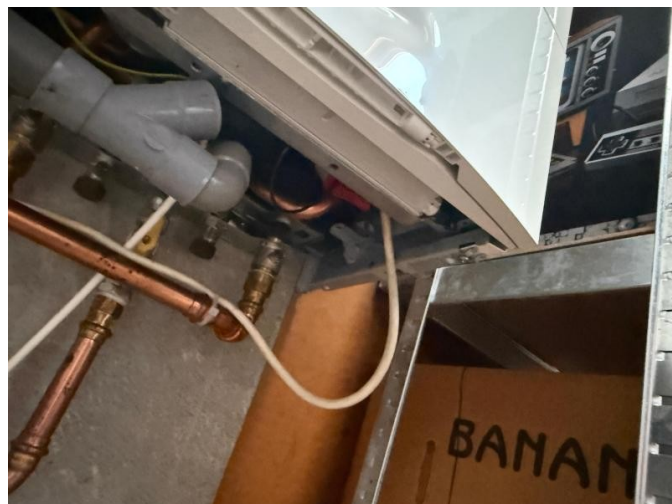
| Fiche 3: Verwarmingsketel op zolder (Na 2001)..... | 28 |

De verwarmingsketel is van na 2001

Asbestverdachte materialen (bv: pakkingen, asbestkoord, verbindingen voor buizen of kanalen, brandwerende materialen, etc) kunnen bijgevolg niet in het toestel aanwezig zijn.

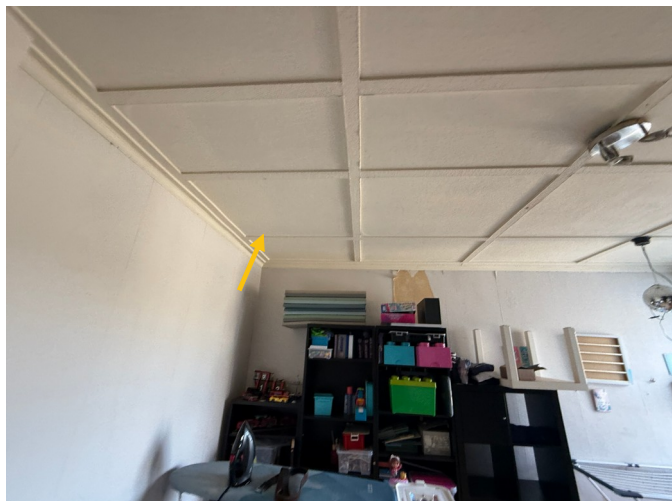
## Fiche 4: Verlaagde/valse plafonds (Achterliggende lagen)

Het plafond in het volledige pand bestaat uit een verlaagd/vals plafond. Er is geen pleisterwerk rechtstreeks aan de plafonds waar te nemen, zonder destructief onderzoek (Wel houtvezelplaten/gipskarton). Bijgevolg kon geen staal genomen worden van het eventueel achterliggende pleisterwerk of eventuele achterliggende asbestverdachte toepassingen.

| Basis voor advies | Beoordeling op basis van expertise, zonder een vaststelling door de asbestdeskundige. |

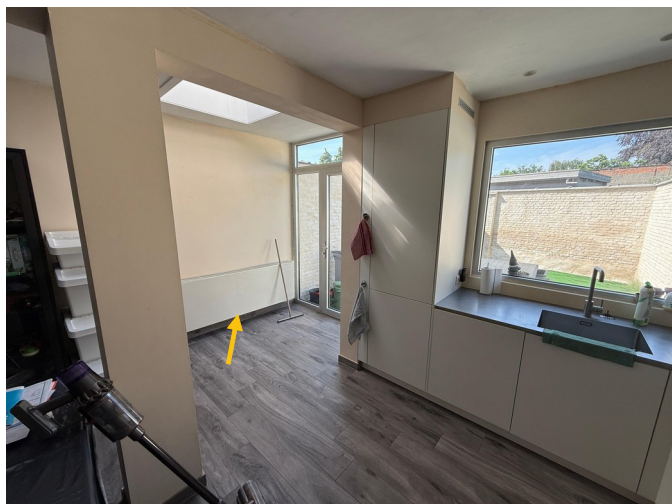
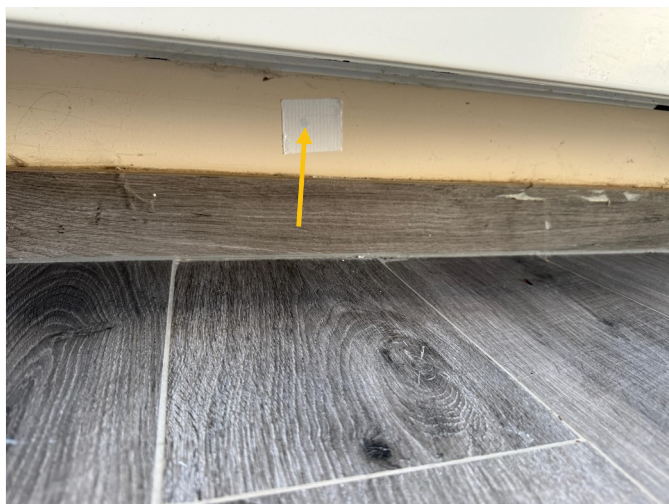
| Fiche 5: Pleisterwerk - Muren..... | 31 |

Geen asbest

| # | Type | Referentie | Resultaat |
|---|---|---|---|
| 5.1 | Mengmonster | MS01 | Geen asbest |

| Opmerking | <p>Deze hoeveelheid is een schatting.</p> <p>--&gt; Stalen werden genomen op volgende plaatsen:</p> <ul style="list-style-type: none"><li>- Natte ruimte (keuken).</li><li>- Droge ruimte (bureau).</li><li>- Traphal (1ste verdiep).</li></ul> <p>--&gt; Er konden geen stalen genomen worden op volgende plaatsen:</p> <ul style="list-style-type: none"><li>- Natte ruimte (Reden: ***).</li><li>- Droge ruimte (Reden: ***).</li><li>- Stookruimte (Reden: ***).</li><li>- Traphal (Reden: ***).</li></ul> |

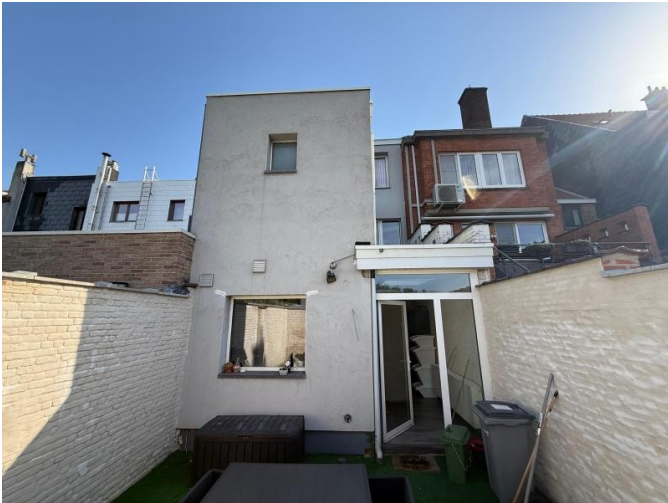
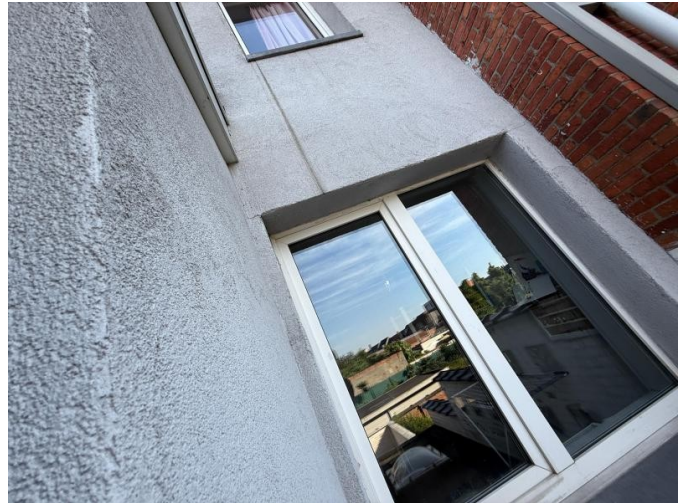
## Fiche 6: Crepi - Gevel(s)

Geen asbest

| Opmerking | Mengstaal conform inspectieprotocol op verschillende plaatsen. |

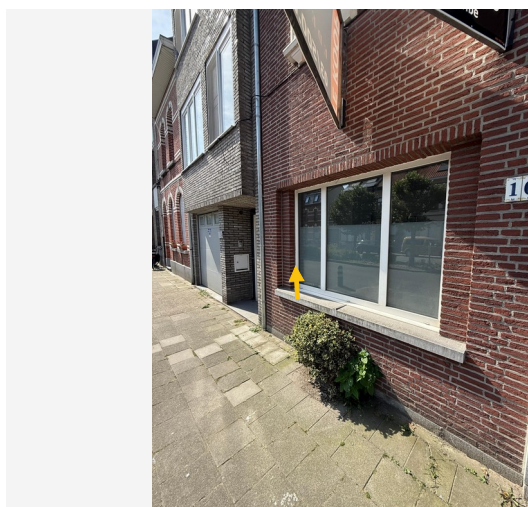
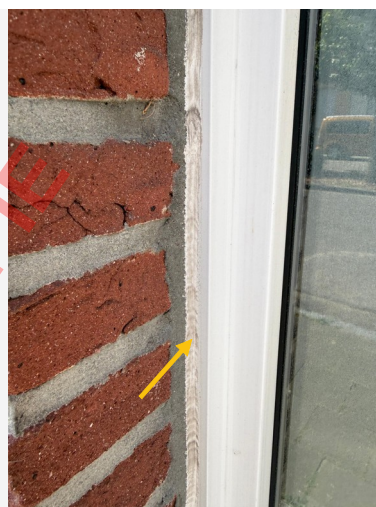
### Fiche 7: Geen verdachte mastiek/kit/stopverf waargenomen

| Beschrijving | Notitie | Terug te vinden op plannen |
|---|---|---|
| Fiche 7: Geen verdachte mastiek/kit/stopverf waargenomen | Bij alle ramen werden geen verdachte mastiek/kit/stopverf waargenomen, wel zachte verende niet-verdachte kit/silicone. | - |

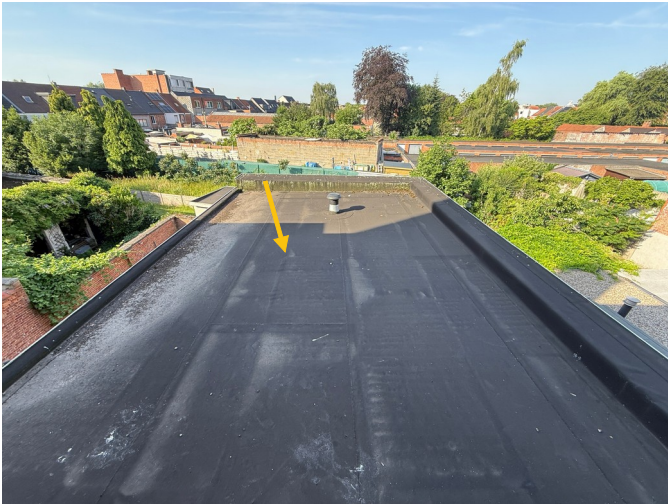
## Fiche 8: EPDM bovenlaag - Plat dak(onderliggende lagen)

| Beschrijving | Notitie | Terug te vinden op plannen |
|---|---|---|
| Fiche 8: EPDM bovenlaag - Plat dak(onderliggende lagen) | <p>Bovenlaag van het platte dak bestaat uit een niet-asbestverdachte EPDM laag (Bijgevolg niet-asbestverdacht). Er werd geen destructief onderzoek gepleegd naar eventuele verdachte onderliggende roofing/lijmlagen. Indien bij eventuele werken</p> <p>onderliggende (lijm)lagen waargenomen worden, laat dan eerst een staal uitvoeren, alvorens werken verder te zetten.</p> <p>(Enkel de toplaag kon bekeken worden zonder destructief onderzoek).</p> | - |

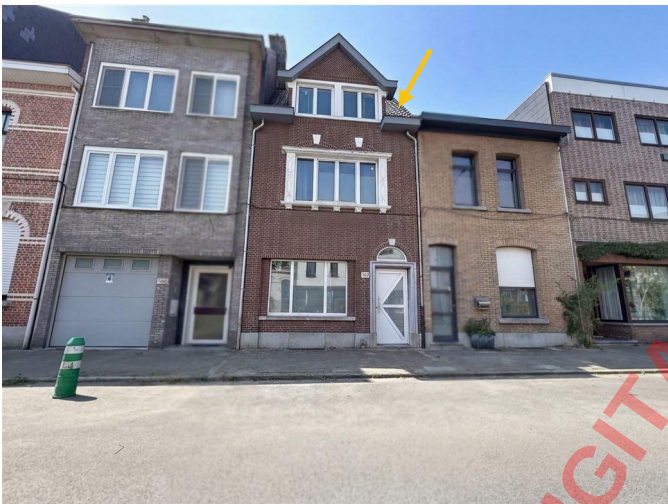
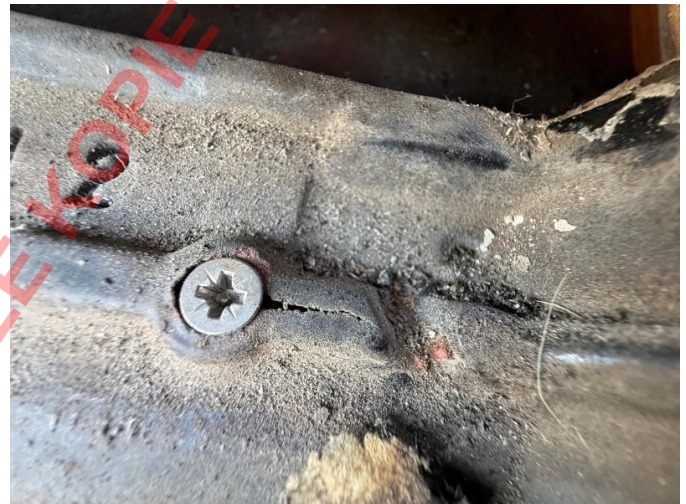
## Fiche 9: Niet-waarneembaar onderdak

| Beschrijving | Notitie | Terug te vinden op plannen |
|---|---|---|
| Fiche 9: Niet-waarneembaar onderdak | <p>Niet-waarneembaar onderdak bij dit pand.</p> <p>Aan buitenzijde: Onderzoeksbepierking hoger dan 3,50 meter te rekenen vanaf veilige ondergrond / Overlappende pannen vast met nagels.</p> <p>Aan binnenzijde: Geen luiken/veluxen/etc aanwezig en afgewerkt met stootvaste laag, waardoor hier tevens niet waarneembaar zonder destructief onderzoek.</p> <p>Het kan voorkomen dat er asbestverdachte onderdakplaten (menuiserie) aanwezig zijn tussen deze 2 lagen. Laat dan eerst een staal nemen alvorens verdere werken uit te voeren, wanneer deze waarneembaar komen te liggen.</p> | - |
