# Asbestinventarisatetest

Hertenlaan 12, 9120 Beveren-Kruibeke-Zwijndrecht

Attestnummer : **20260731-000176.000**

**Asbestveilig** (maar mogelijk niet asbestvrij)

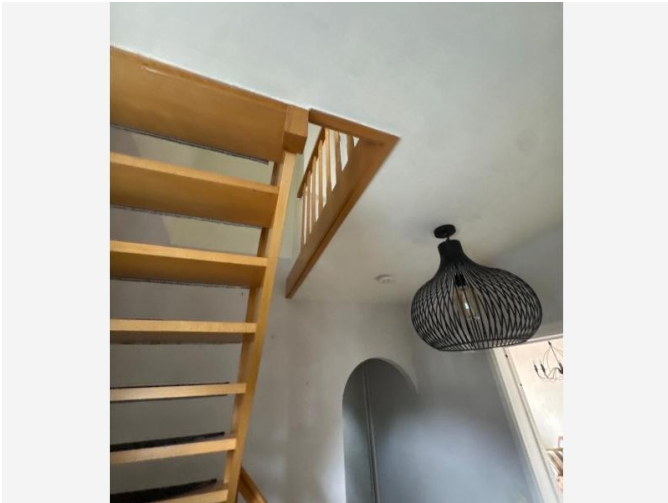
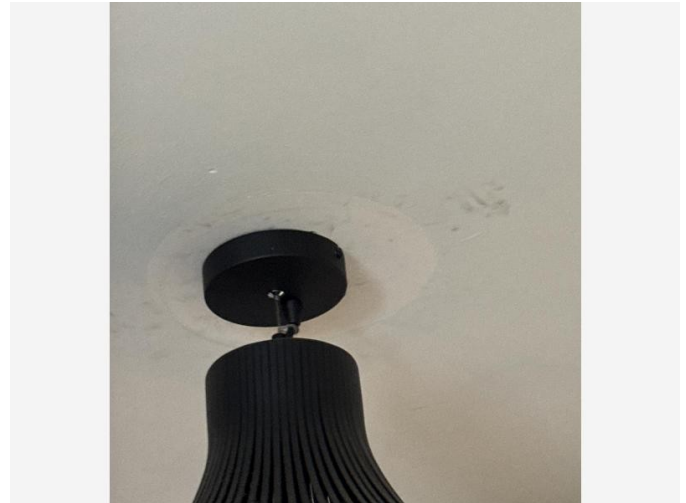
Geen asbest

| Bindmiddel van materiaal | Gips - kalk |
| Gebondenheid op basis van bindmiddel | Niet-hechtgebonden |

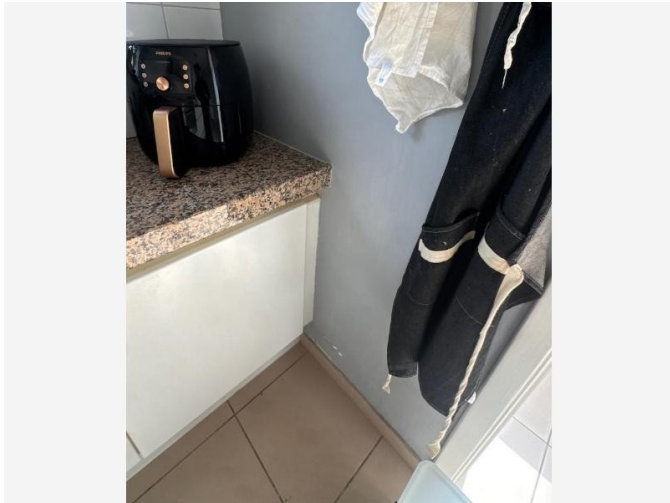
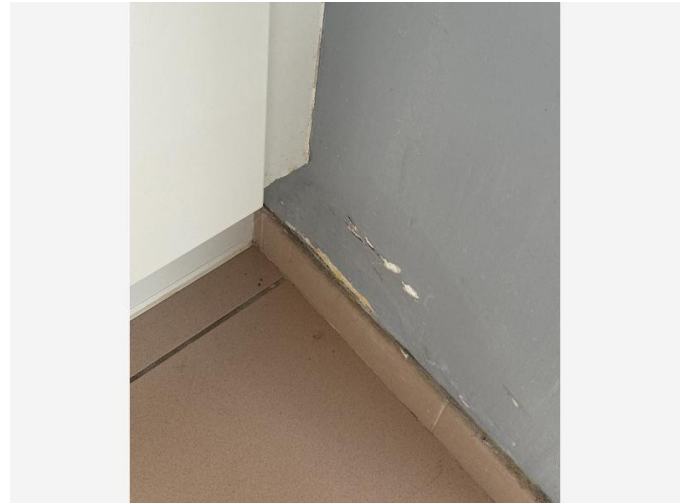
Geen asbest

| Bindmiddel van materiaal | Gips - kalk |
| Gebondenheid op basis van bindmiddel | Niet-hechtgebonden |

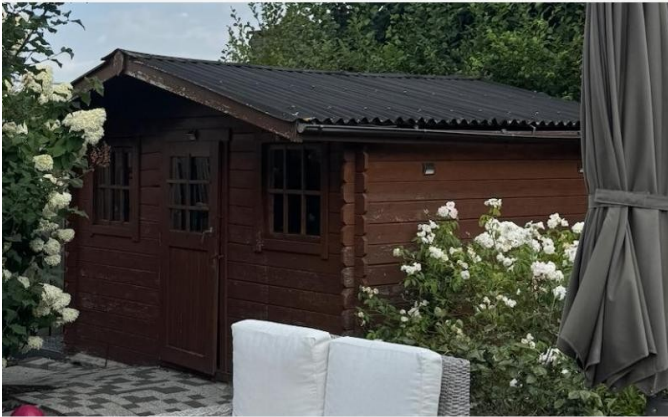
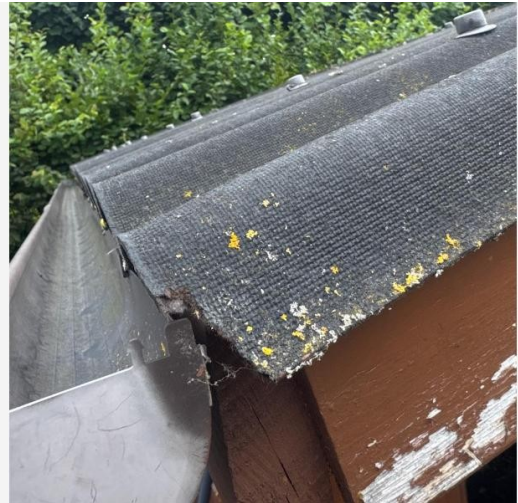
## Fiche 3: Tuinhuis - dakbedekking

Geen asbest

| Bindmiddel van materiaal | Bitumen (roofing, teer, asfalt) |

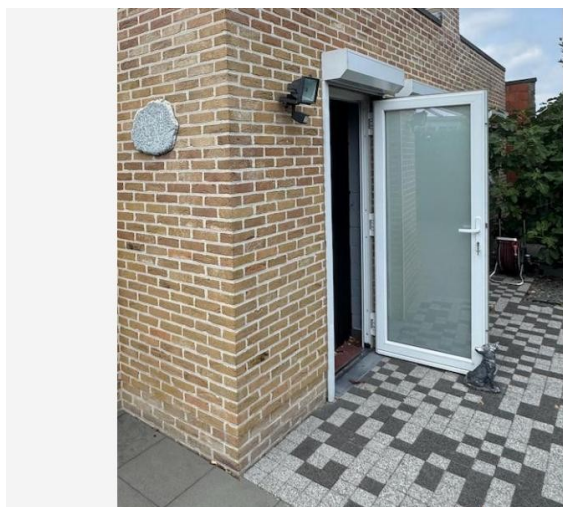
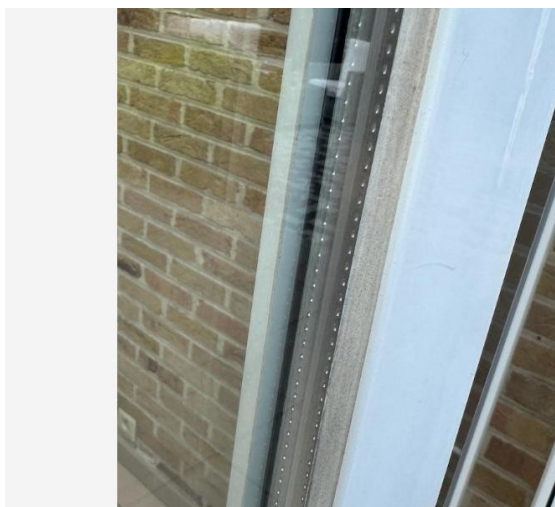
### Fiche 4: Woning - kit - ramen

| Beschrijving | Notitie | Terug te vinden op plannen |
|---|---|---|
| Fiche 4: Woning - kit - ramen | Tijdens de inspectie zijn de ramen grondig gecontroleerd. Er is vastgesteld dat de ramen volledig afgedicht zijn met elastische kit met in de volledige doorsnede dezelfde kleur. Deze zijn niet-asbestverdacht. | Plan 1.1: Gelijkvloers<br>Plan 1.2: 1ste verdiep |

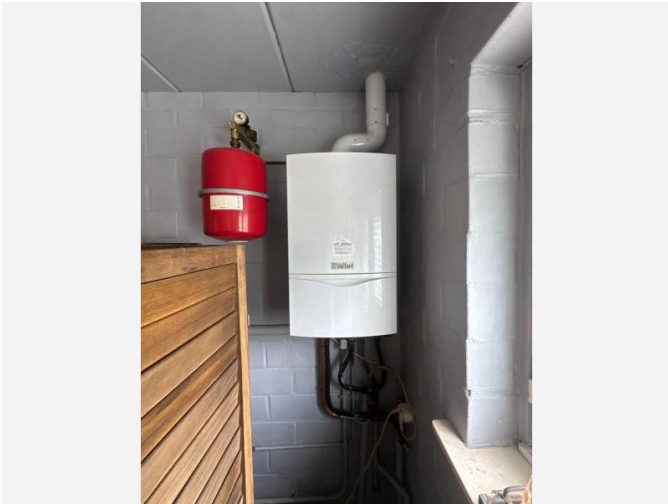
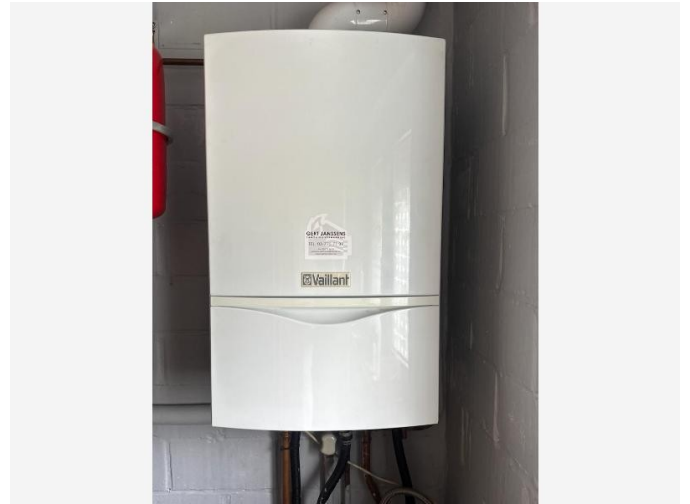
## Fiche 5: Woning - stookketel

| Beschrijving | Notitie | Terug te vinden op plannen |
|---|---|---|
| Fiche 5: Woning - stookketel | - | Plan 1.1: Gelijkvloers |

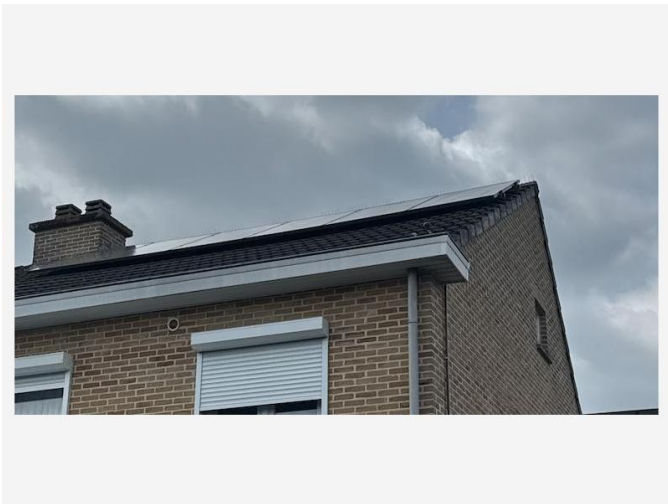
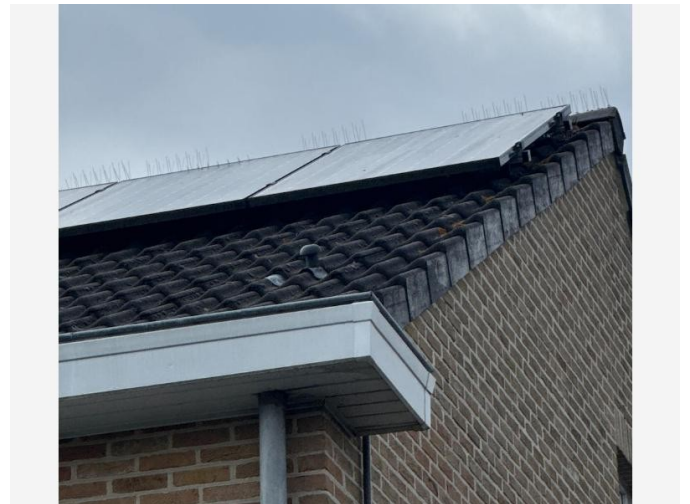
## Fiche 6: Woning - dakbedekking

| Beschrijving | Notitie | Terug te vinden op plannen |
|---|---|---|
| Fiche 6: Woning - dakbedekking | Het dak is bedekt met dakpannen, deze is niet-asbestverdacht. De bovenste laag roofing op het plat dak dateert van na 2000, deze is ook niet-asbestverdacht. | - |

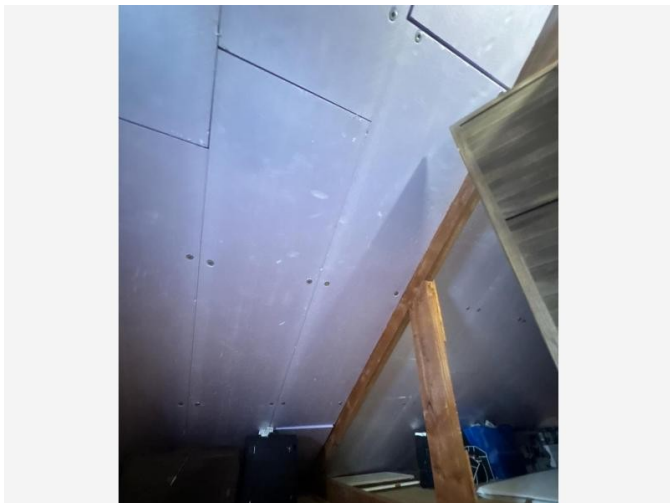
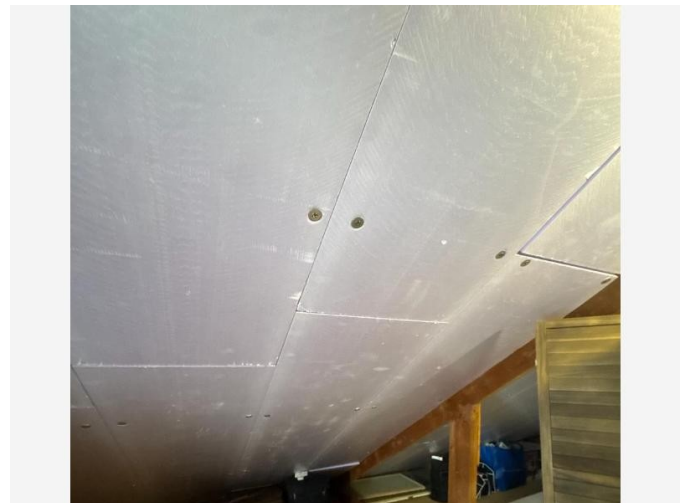
### Fiche 7: Woning - onderdak

| Beschrijving | Notitie | Terug te vinden op plannen |
|---|---|---|
| Fiche 7: Woning - onderdak | - | Plan 1.3: Zolder |

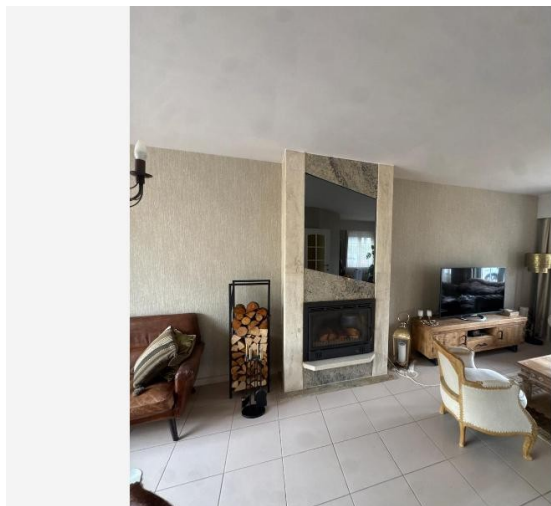
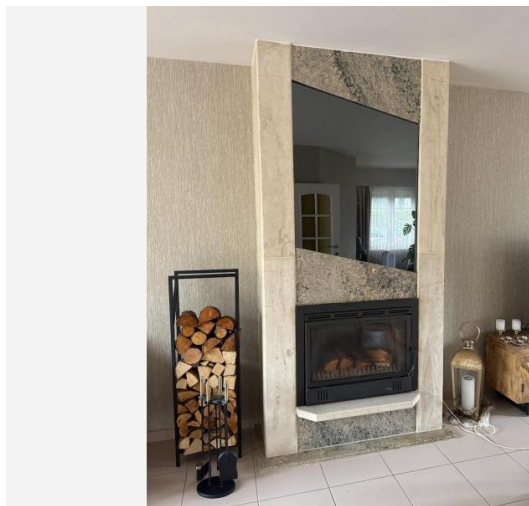
## Fiche 8: Woning - lucht-/rookgaskanalen

| Beschrijving | Notitie | Terug te vinden op plannen |
|---|---|---|
| Fiche 8: Woning - lucht-/rookgaskanalen | In de lucht-/roogaskanalen kunnen zich asbesthoudende materialen bevinden, laat bij werken bijkomend onderzoek uitvoeren. | Plan 1.1: Gelijkvloers |
