# Asbestinventarisat attest

Pastoor De Meerleerstraat 6, 9100 Sint-Niklaas

Attestnummer : 20260806-000222.000

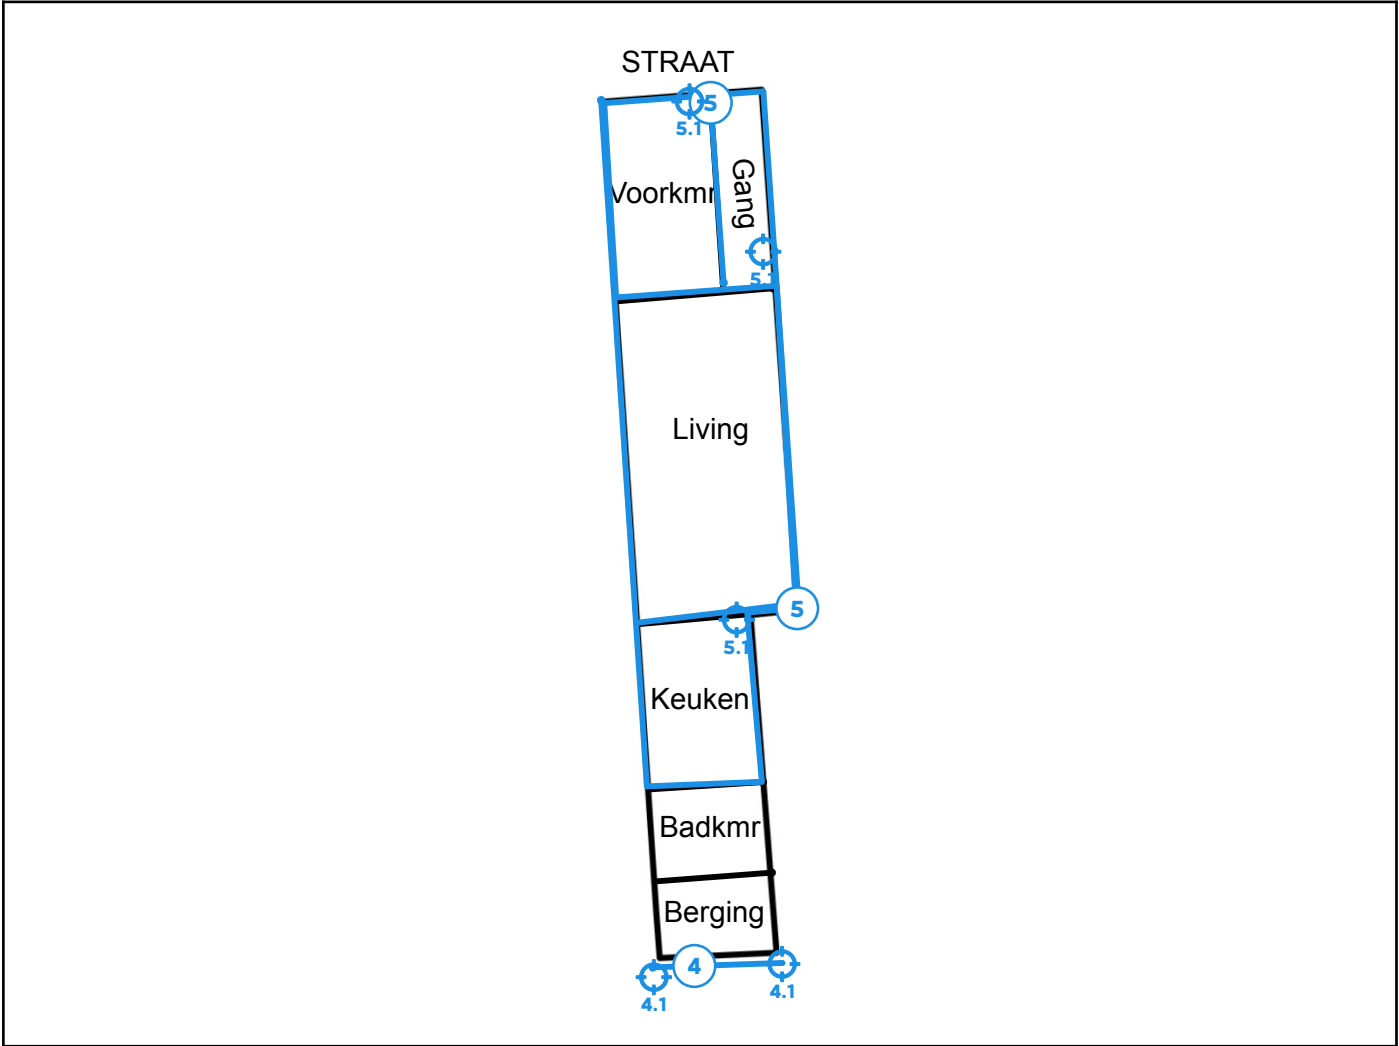
# Plan 1.1: Gelijkvloers

| Beschrijving | Type | Actie |
|---|---|---|
| 4. Cementering muur tuin | Geen asbest | - |
| 5. Pleisterwerk wanden | Geen asbest | - |

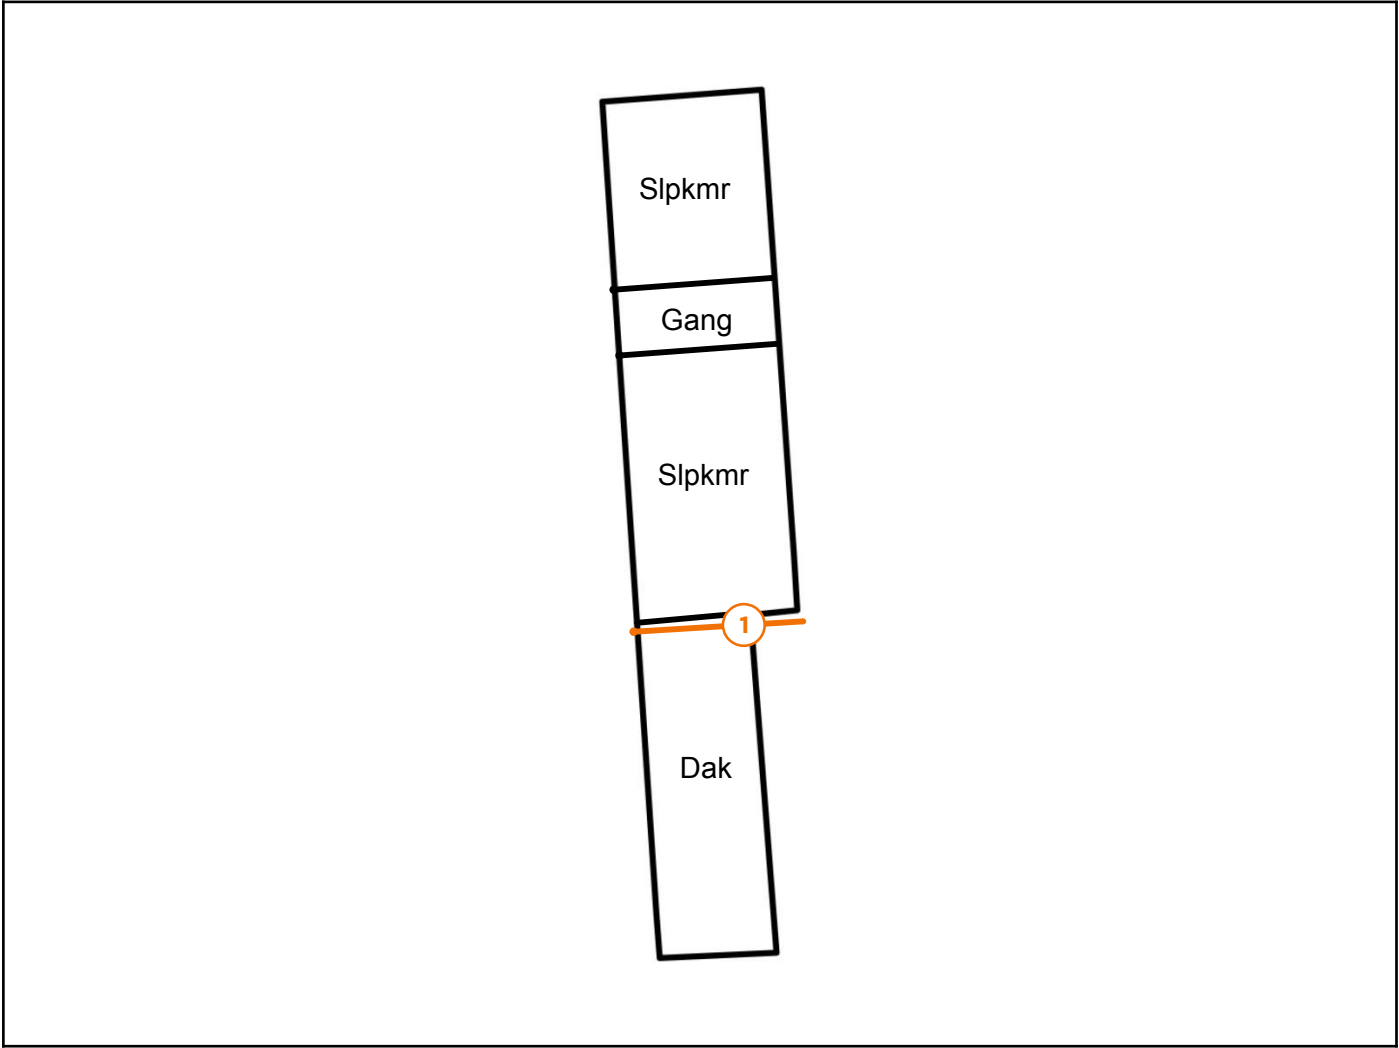
## Plan 1.2: Eerste verdieping

| Beschrijving | Type | Actie |
|---|---|---|
| 1. Gevelleien | Asbestmateriaal | <a href="#">Verwijderen</a> |

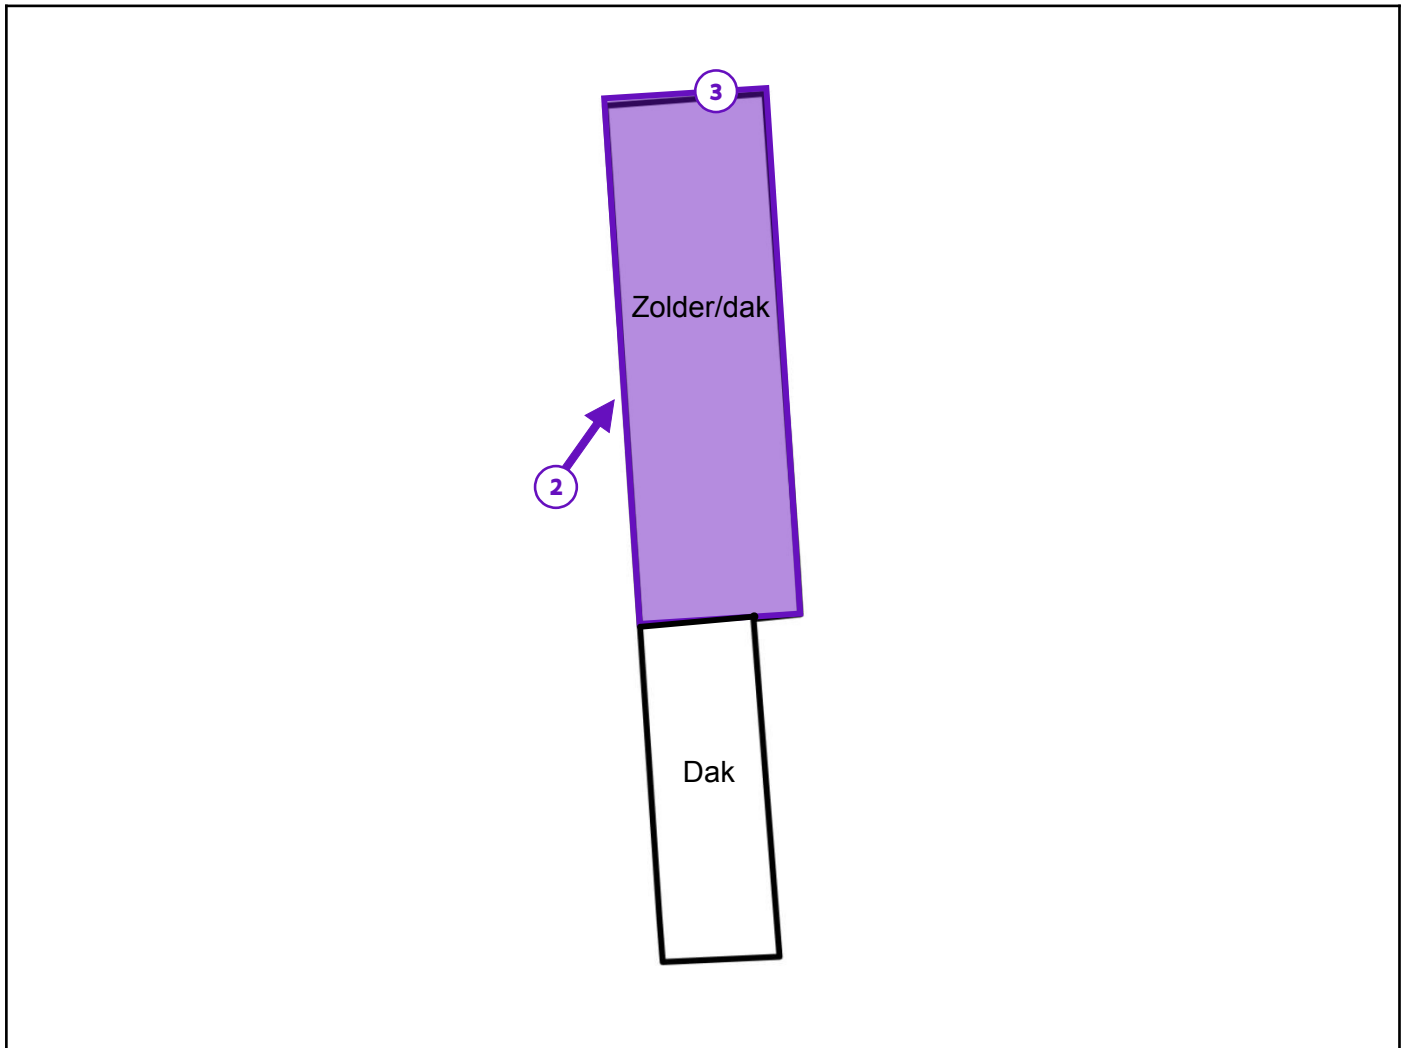
## Plan 1.3: Zolder/dak

| Beschrijving | Type | Actie |
|---|---|---|
| 2. Schoorsteen rookgaskanaal - beoordeling | Beperking | - |
| 3. Onderdak niet waarneembaar | Beperking | - |

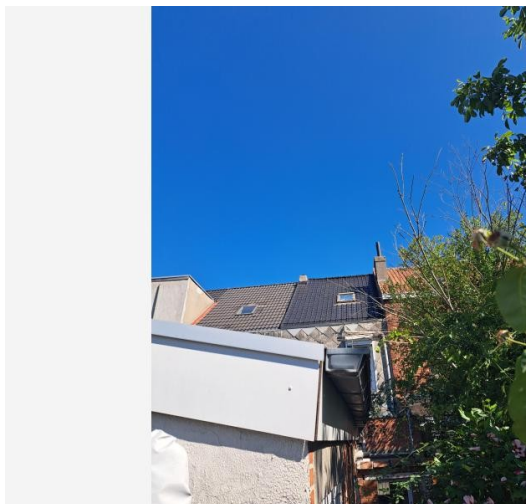
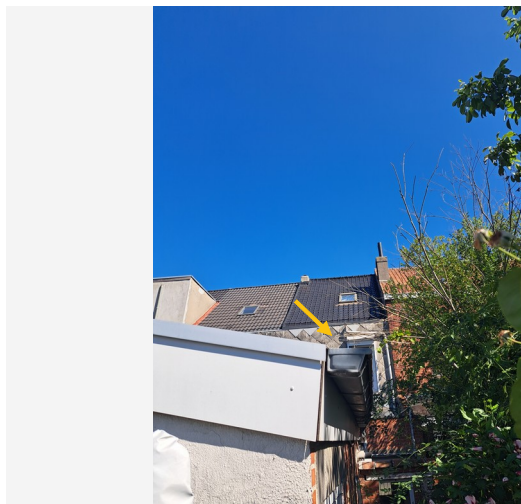
Overzichtsfoto

Detailfoto

Het asbestmateriaal valt onder de mijlpaal van 2034.

| Eindbeoordeling materiaalisico | Laag materiaalisico en/of verlaagde kans op vezelvrijgave |

| Asbestsoort (vezeltype) | Crocidoliet aanwezig |
| Asbestconcentratie | Laag (< 50%) |
| Toestand van het materiaal | Licht beschadigd, licht verweerd. Intacte calciumsilicaatplaat of materiaal met categorie 3-gebondenheid |

| Beschrijving | Gevelleien |
| Asbestmateriaal | Dak- en gevelbekleding - Lei, shingle |
| Identificatiemethode | <p>De asbestdeskundige beoordeelt het materiaal als asbestverdacht en dus asbesthoudend, en dit zonder monstername.</p> <p>Motivatie: Er is een onderzoeksbepierking die monstername verhindert; De ruimte of het materiaal bevindt zich hoger dan 3,5 meter vanaf een vaste ondergrond.</p> |

- Verwijder dit asbestmateriaal zo snel mogelijk. Volg de toestand goed op.
- Voer bijkomende staalname(s) uit.

- Eenvoudige handelingen: mag via doe-het-zelf of door werknemer(s) met opleidingsattest eenvoudige handelingen  
Betreft een hechtgebonden toepassing in een licht verweerde staat met een laag risico op vezelvrijgave. De toepassing zorgvuldig verwijderen, zonder wijzigingen aan te brengen in de huidige toestand van het materiaal. De toepassing niet breken en/of beschadigen. Verwijder de toepassing a.d.h.v. eenvoudige handelingen en voorzie de nodige PBM's zoals ademhalingsmasker met een P3-filter, Tyvec categorie 3 type 5-6, schoeisel moet volledig gesloten zijn, wegwerphandschoenen. Opgeleid personeel wordt aanbevolen. Het asbestmateriaal moet worden verpakt in twee lagen van luchtdichte, stevige plastic zakken of folie aandienen bij het gemeentelijk recyclagepark. Deze dienen gemarkeerd te zijn met een waarschuwingsetiket. Voor verder advies kan je een kijkje nemen op de site van OVAM. ( [www.asbestinfo.be](http://www.asbestinfo.be))

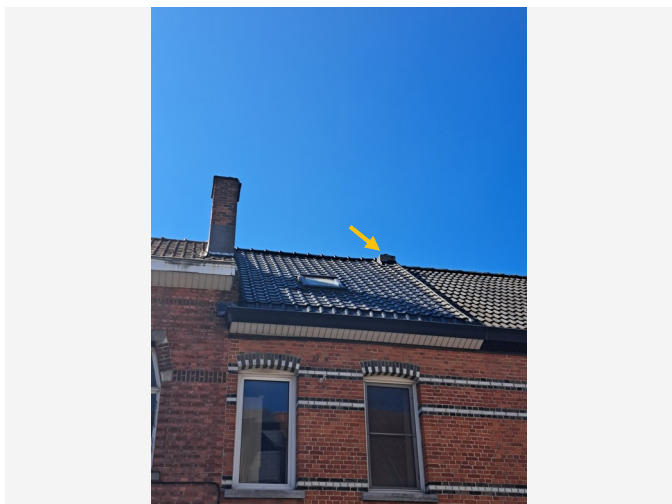
Situeringfoto

**Reden:** Het te onderzoeken materiaal situeert zich hoger dan 3,50 m te rekenen vanaf een veilige ondergrond

**Uitleg van de asbestdeskundige:** Het rookgaskanaal is niet beoordeeld. Aan de binnenzijde is de kachel aangesloten. Aan de buitenzijde is het hoger dan 3,5 meter om de schoorsteen te inspecteren. Het is niet zichtbaar of er een asbestverdacht rookgaskanaal aanwezig is in de schoorsteen. Conform ons inspectieprotocol mogen wij een beperking inroepen voor hoogtes hoger dan 3,5 m. Indien men dit wil laten onderzoeken, dient er een nieuwe afspraak gemaakt te worden en moet er een hoogtewerker voorzien worden, evenals iemand die bevoegd is om deze te bedienen en eventueel een techniek die de al dan niet aanwezige schouwwhoed kan afnemen en weer terugplaatsen.

| (Asbest)materiaal | Rookgaskanaal |
| Karakterisatie | Asbest (verdacht) |

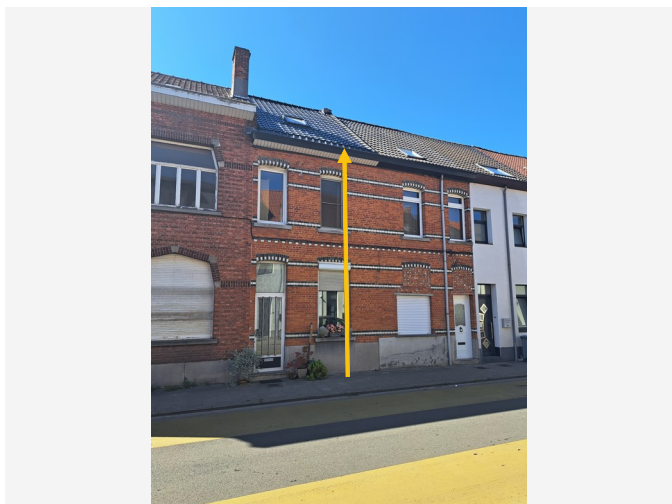
Situeringsfoto

**Reden:** Het te onderzoeken materiaal situeert zich hoger dan 3,50 m te rekenen vanaf een veilige ondergrond

**Uitleg van de asbestdeskundige:** Het onderdak is niet waarneembaar vanwege de hoogte, die meer dan 3,5 meter bedraagt. Door de afwerkingsgraad aan de binnenzijde van de bovenste verdieping is het onderdak niet zichtbaar of inspecteerbaar. We hebben geprobeerd een dakpan op te tillen om het onderdak te inspecteren, maar dit is niet gelukt. Alleen destructief onderzoek kan bepalen of het onderdak al dan niet asbesthoudend is (type menuiserie).

| (Asbest)materiaal | Plaat, paneel, tablet - Type Menuiserie |
| Karakterisatie | Asbest (verdacht) |

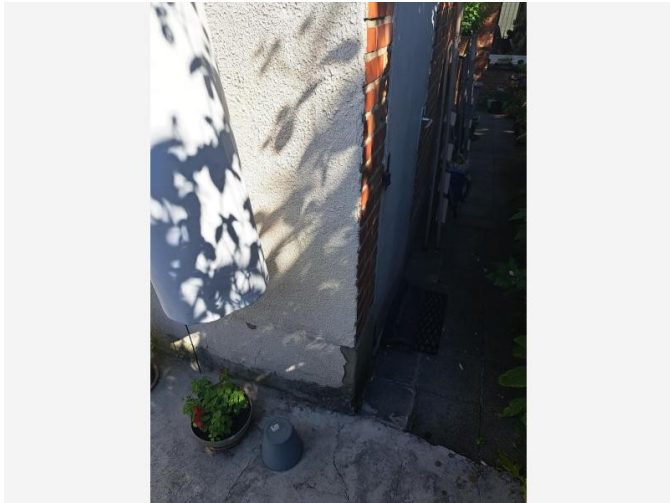
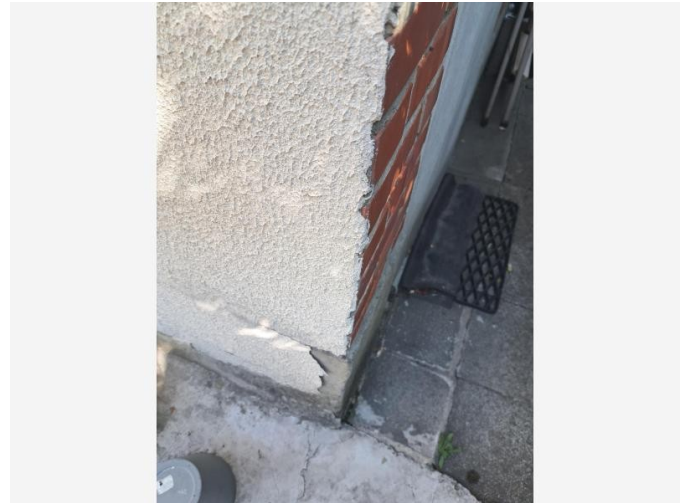
## Fiche 4: Cementering muur tuin

Geen asbest

| # | Type | Referentie | Resultaat |
|---|---|---|---|
| 4.1 | Mengmonster | MM05 | Geen asbest |

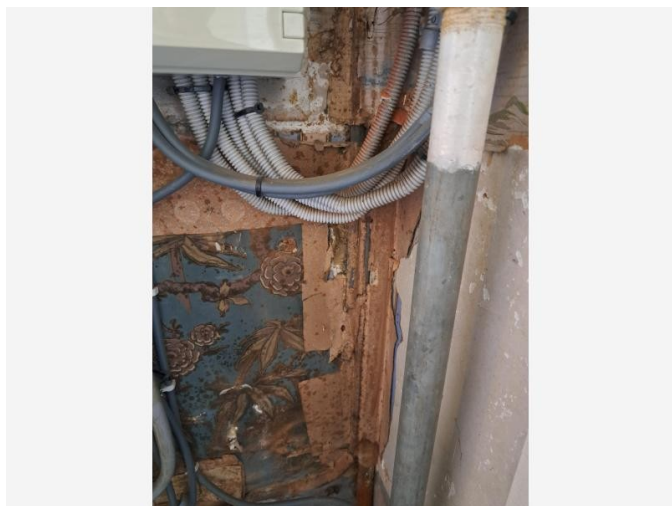
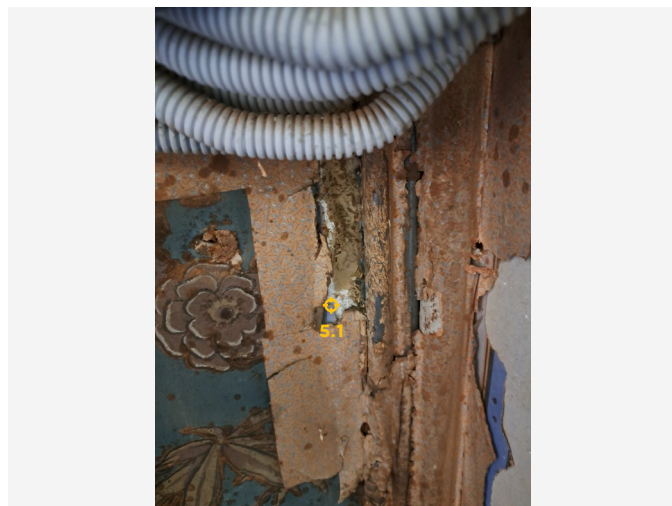
## Fiche 5: Pleisterwerk wanden

Geen asbest

| # | Type | Referentie | Resultaat |
|---|---|---|---|
| 5.1 | Mengmonster | MM01 | Geen asbest |

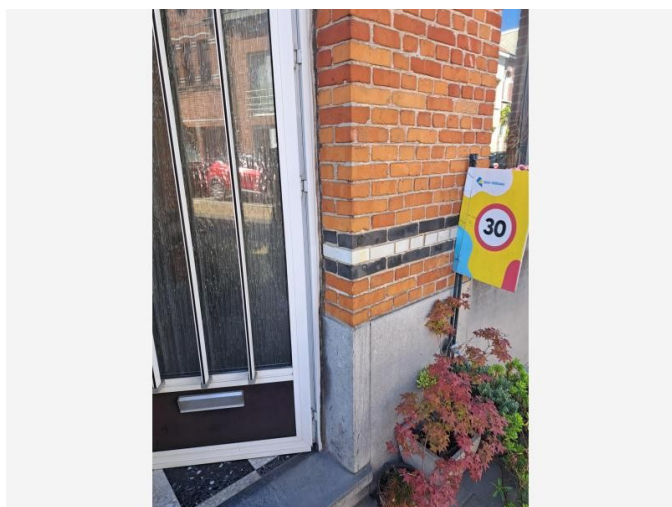
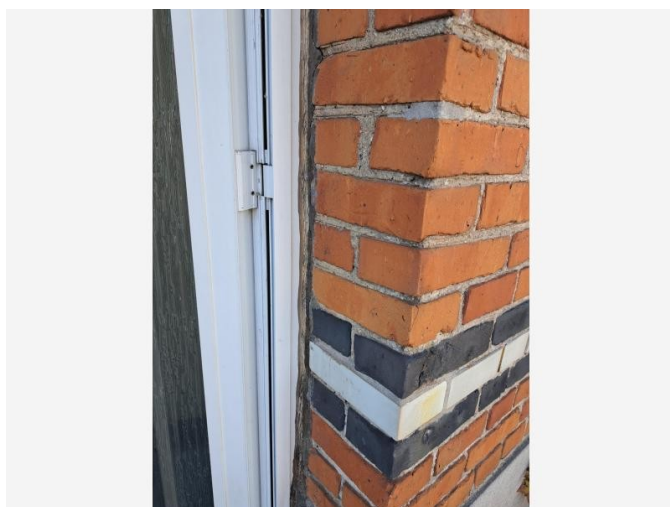
### Fiche 6: Afdichtingsmateriaal aan schrijnwerk

| Beschrijving | Notitie | Terug te vinden op plannen |
|---|---|---|
| Fiche 6: Afdichtingsmateriaal aan schrijnwerk | <p>Bij de visuele inspectie werd rond de ramen en deuren een kitafdichting aangetroffen.</p> <p>Op basis van de uiterlijk waarneembare kenmerken (kleur, glans, textuur, hechting) en de toepassingsperiode werd vastgesteld dat het gaat om een moderne siliconenkit en niet om een bitumineuze of asbesthoudende afdichting. Al het schrijnwerk.</p> | - |

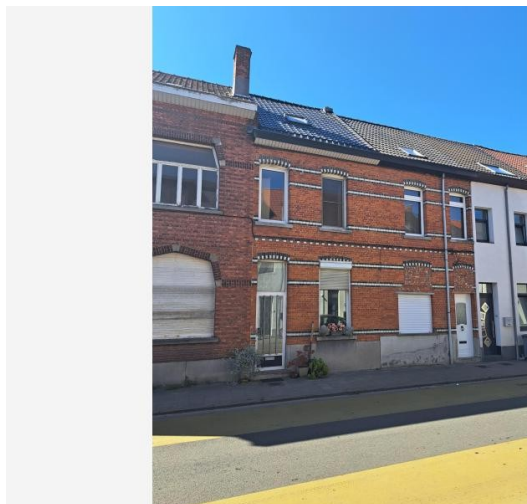
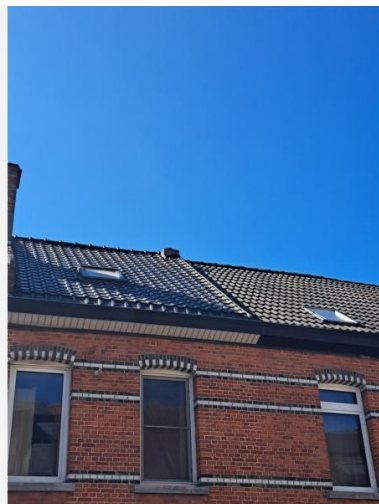
## Fiche 7: Dakbedekking - dakpannen

| Beschrijving | Notitie | Terug te vinden op plannen |
|---|---|---|
| Fiche 7: Dakbedekking - dakpannen | <p>Tijdens de inspectie werden op het dak keramische (of betonnen) dakpannen aangetroffen.</p> <p>Op basis van de visuele kenmerken (vorm, kleur, textuur, breukvlak) en de toepassingsperiode werd vastgesteld dat het gaat om niet-asbesthoudende dakbedekking. Op het hoofddak.</p> | - |

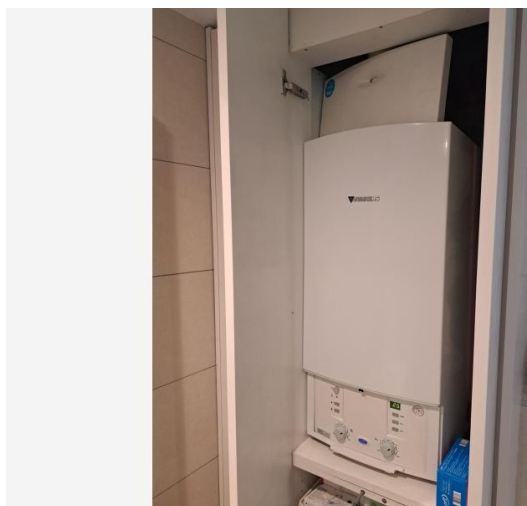
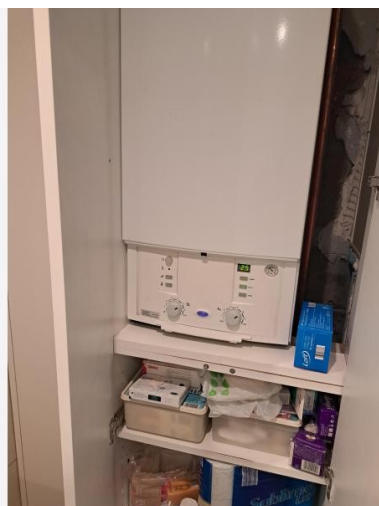
## Fiche 8: CV-brander (niet verdacht)

| Beschrijving | Notitie | Terug te vinden op plannen |
|---|---|---|
| Fiche 8: CV-brander (niet verdacht) | De CV-brander bevat geen asbestverdachte materialen. | - |

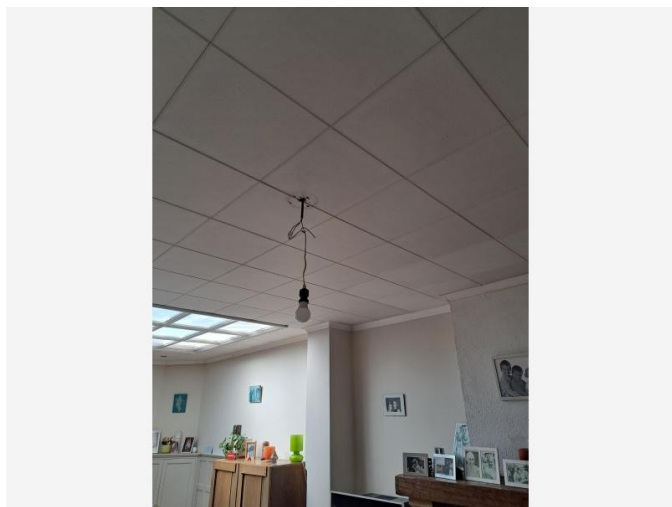
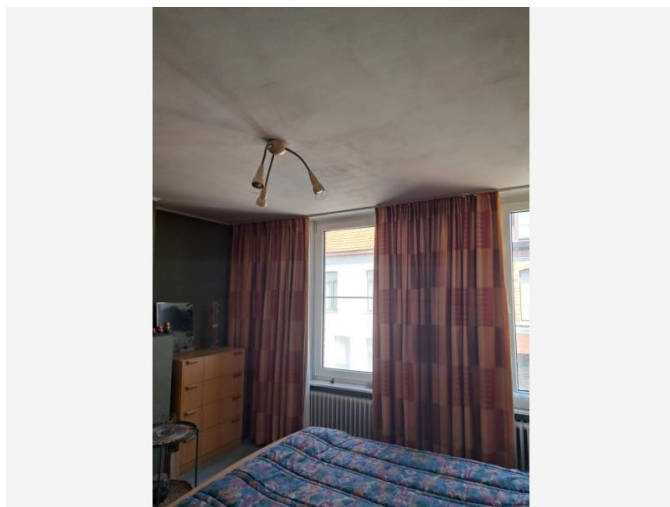
## Fiche 10: Plafonds uit niet asbestverdacht materiaal

| Beschrijving | Notitie | Terug te vinden op plannen |
|---|---|---|
| Fiche 10: Plafonds uit niet asbestverdacht materiaal | De plafonds zijn gemaakt van niet-asbestverdachte materialen (bijvoorbeeld laminaat, gyproc, ...), deze toepassingen zijn niet asbestverdacht. We hebben echter niet kunnen vaststellen of er mogelijk asbestverdachte of asbesthoudende materialen achter deze toepassingen aanwezig zijn. Bij renovatie of sloop is het aangeraden om een destructief onderzoek te laten uitvoeren van deze toepassingen. | - |
