# Asbestinventarisatietest

Bevrijdersstraat 21, 9180 Lokeren

Attestnummer : 20260817-000287.000

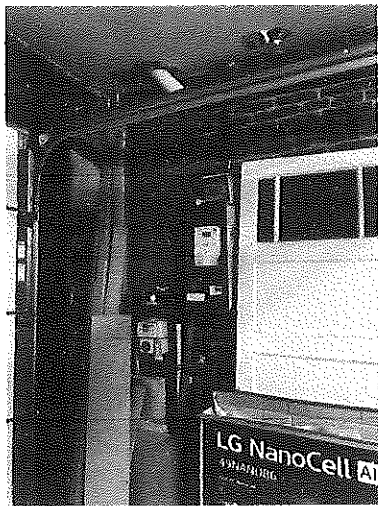
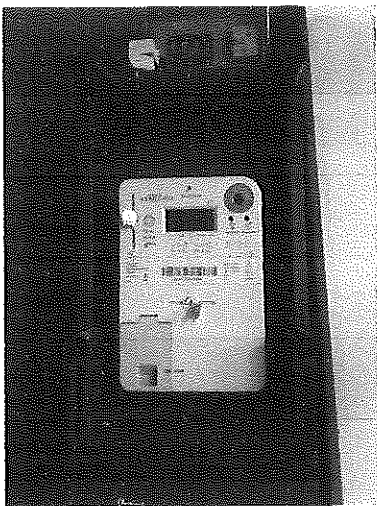
# Fiche 1: Digitale elektriciteitsmeter

Een digitale elektriciteitsmeter bevat geen asbest meer.

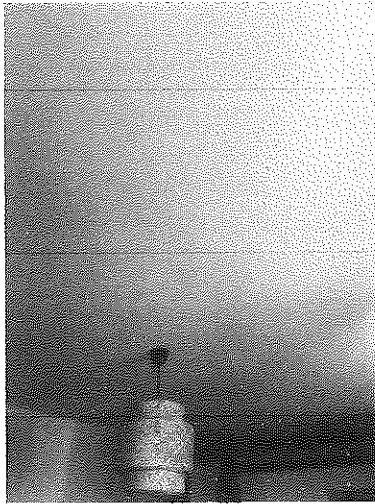
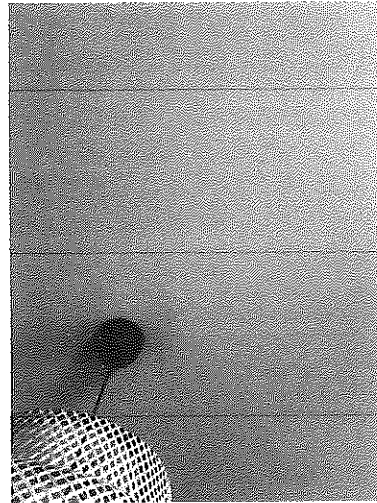
## Fiche 2: Valse plafonden

Er is geen pleisterwerk op het plafond zichtbaar/aanwezig. De valse plafonden zijn niet-asbestverdacht. Wees voorzichtig indien er achter de valse plafonden toch pleisterwerk of andere zaken aanwezig zijn die asbesthoudend kunnen zijn want deze werden niet geanalyseerd.

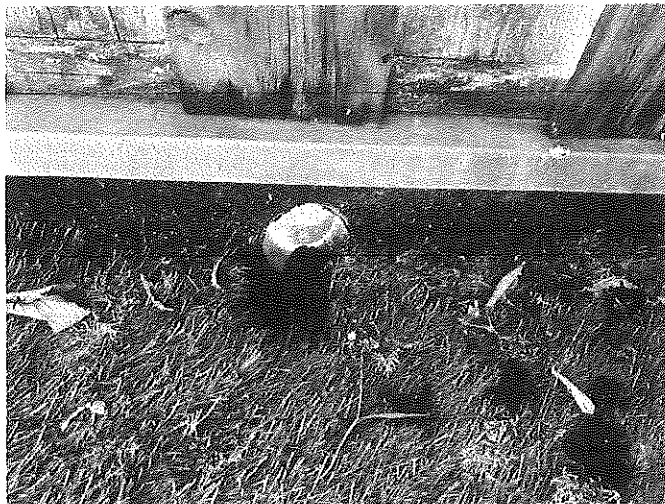
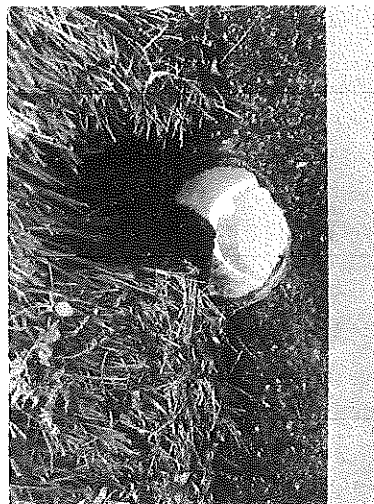
## Fiche 3: Roofing plat dak

Geen asbest

| # | Type | Referentie | Resultaat |
|---|---|---|---|
| 3.1 | Puntmonster | B - 1 | Geen asbest |

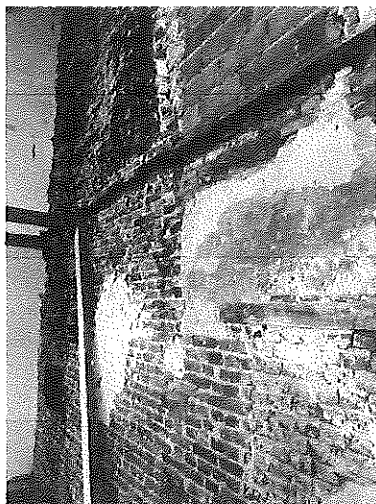
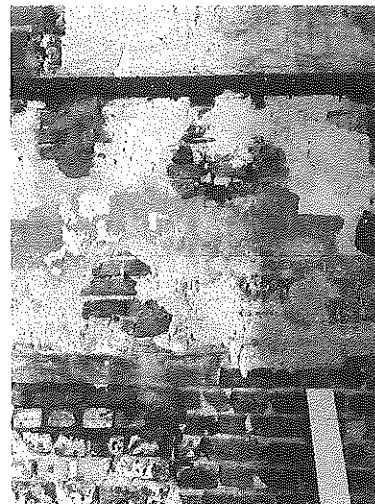
## Fiche 4: Pleisterwerk muren

Geen asbest

| # | Type | Referentie | Resultaat |
|---|---|---|---|
| 4.1 | Mengmonster | A - 1 | Geen asbest |

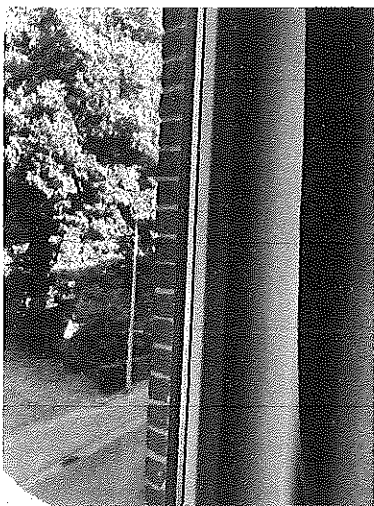
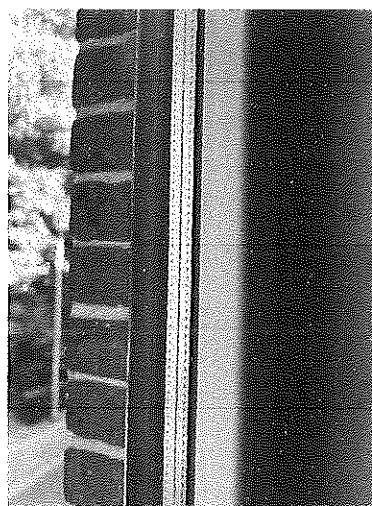
### Fiche 5: Kitwerken binnenzijde tussen schrijnwerk en glas

| Beschrijving | Notitie | Terug te vinden op plannen |
|---|---|---|
| Fiche 5: Kitwerken binnenzijde tussen schrijnwerk en glas | Het kitwerk tussen het schrijnwerk en het glas is niet-asbestverdacht. | Plan 1.1: Gelijkvloers<br>Plan 1.5: Eerste verdiep |

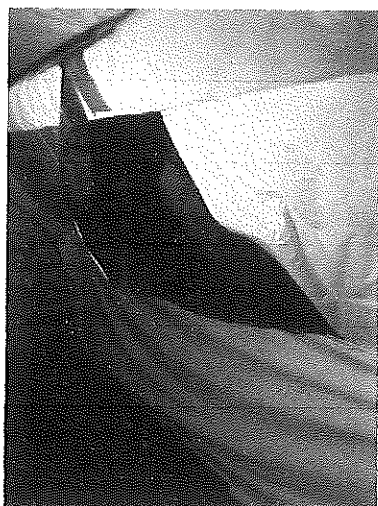
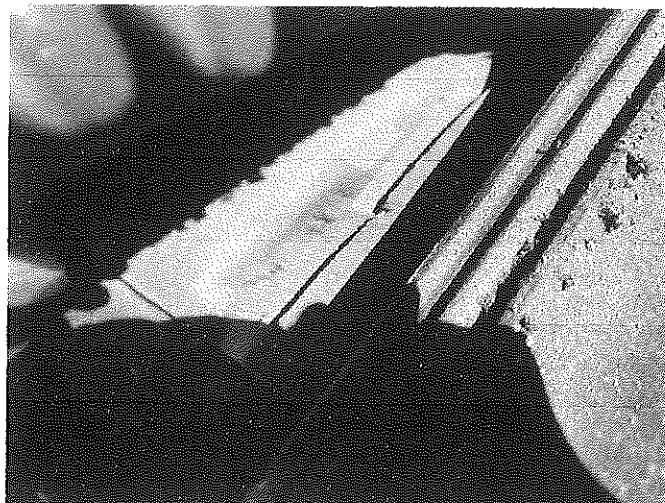
## Fiche 6: Biplex onderdakplaten

| Beschrijving | Notitie | Terug te vinden op plannen |
|---|---|---|
| Fiche 6: Biplex onderdakplaten | Het onderdak bestaat uit harde kunststof platen. Deze platen bevatten geen asbest. Dit werd vastgesteld zowel ter hoogte van het hoofdgebouw als de aanbouw. | Plan 1.8: Zolderverdiep |

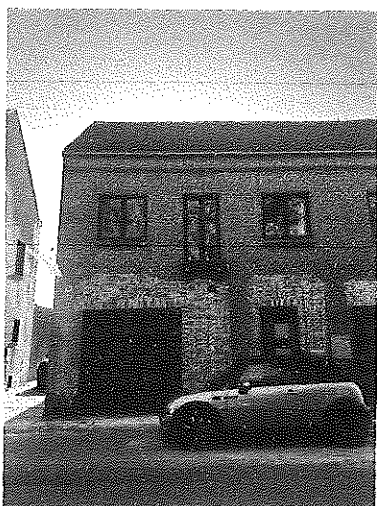
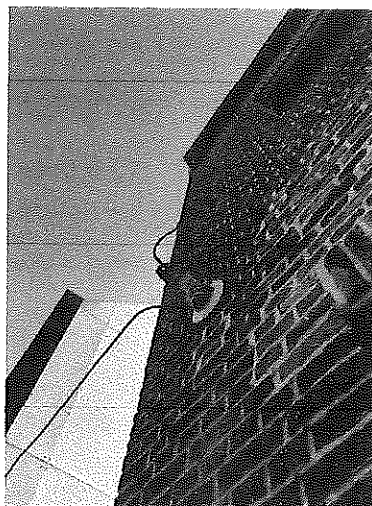
## Fiche 7: Rookgaskanaal in harde kunststof

| Beschrijving | Notitie | Terug te vinden op plannen |
|---|---|---|
| Fiche 7: Rookgaskanaal in harde kunststof | Het rookgaskanaal is in harde kunststof en dus niet-asbestverdacht. | Plan 1.4: Gelijkvloers |

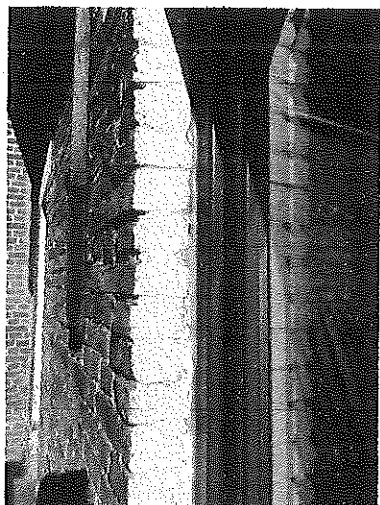
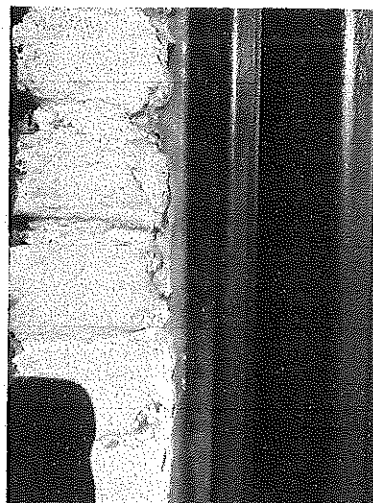
## Fiche 8: Kitwerken tussen buitenparement en schrijnwerk

| Beschrijving | Notitie | Terug te vinden op plannen |
|---|---|---|
| Fiche 8: Kitwerken tussen buitenparement en schrijnwerk | Het kitwerk tussen het buitenparement en het schrijnwerk is niet-asbestverdacht. | Plan 1.1: Gelijkvloers<br>Plan 1.5: Eerste verdiep |

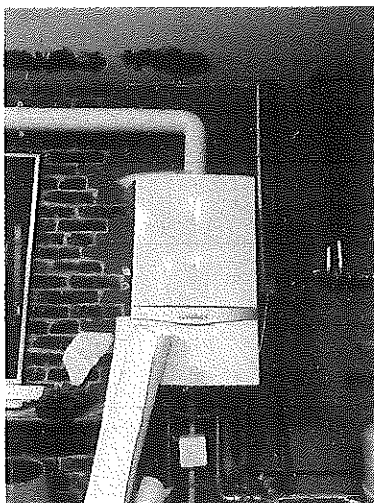
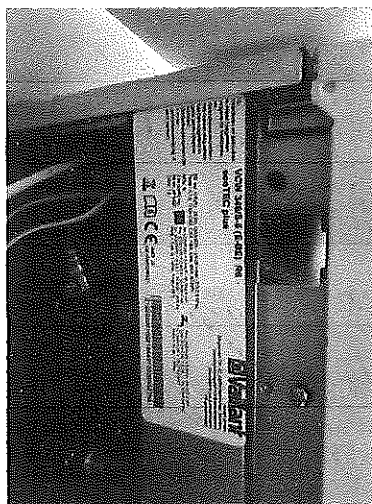
## Fiche 9: Condenserende gasketel

| Beschrijving | Notitie | Terug te vinden op plannen |
|---|---|---|
| Fiche 9: Condenserende gasketel | De condenserende gasketel heeft als bouwjaar > 2000 en bevat geen asbest. | Plan 1.4: Gelijkvloers |
