Asbestinventarisatetest

Schalmei 24, 2970 Schilde

Attestnummer : 20240305-000200.000

Uitgegeven op : 05.03.2024

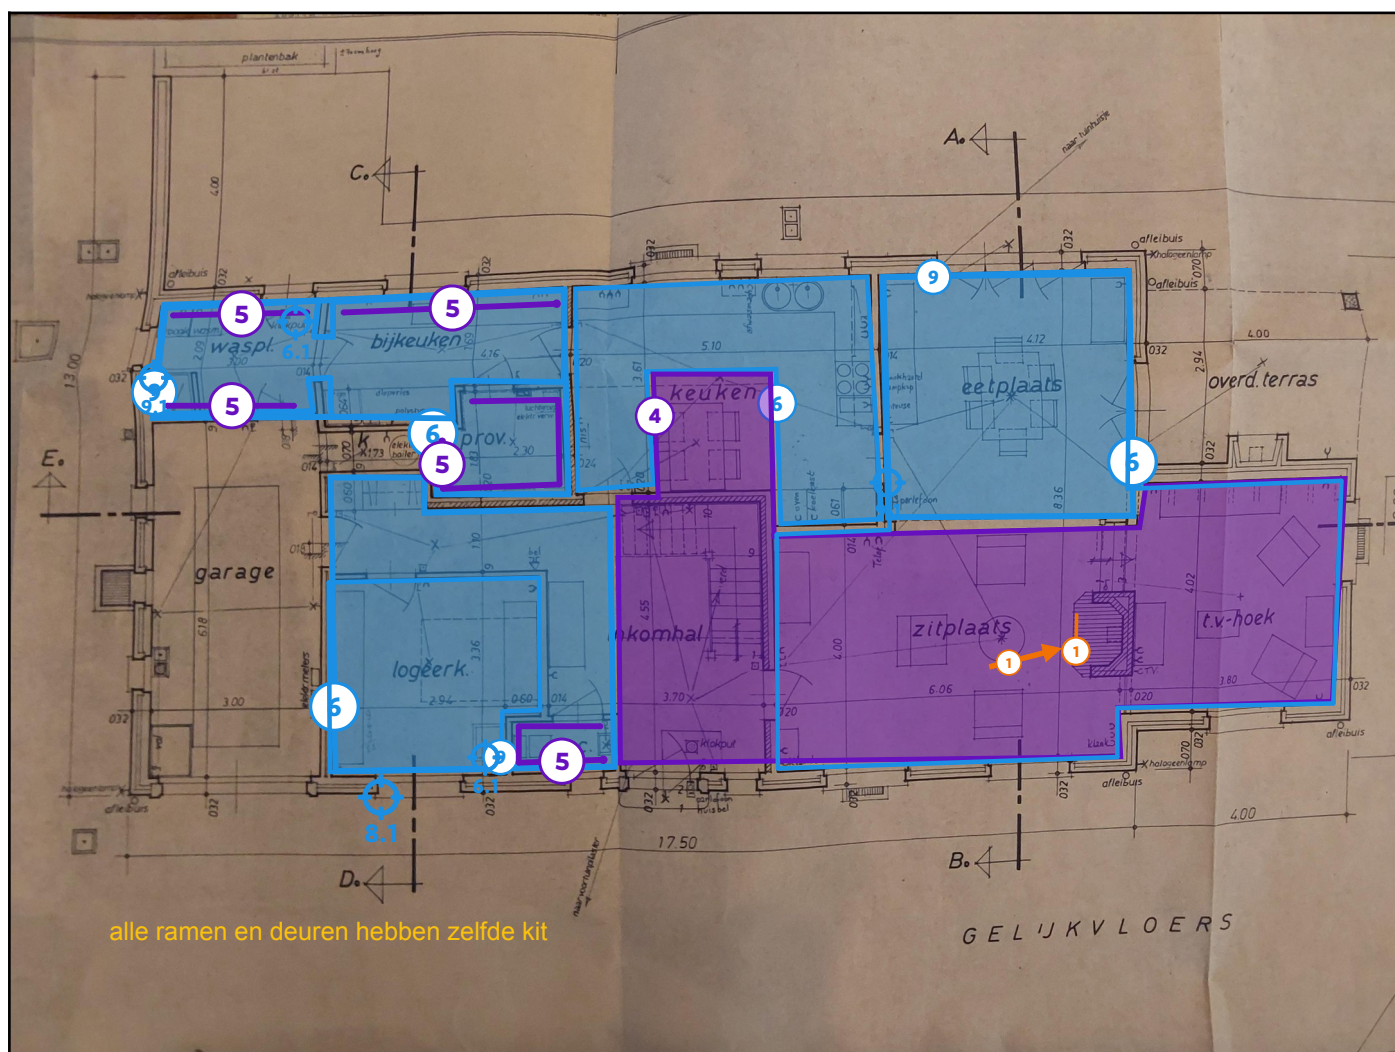
Plan 1.2: Gelijkvloers

Beschrijving	Type	Actie
1. Koord kachel	Asbestmateriaal	Verwijderen
4. Verlaagd plafond	Advies	-
5. Tegellijm faiencetegels	Advies	-
6. Pleisterwerk plafond	Geen asbest	-
6.1 Code: SCH1	Mengmonster	-
8. Mastiek ramen	Geen asbest	-
8.1 Code: SCH3	Puntmonster	-

9. Pleisterwerk binnenmuren	Geen asbest	-
9.1 Code: SCH2	Mengmonster	-

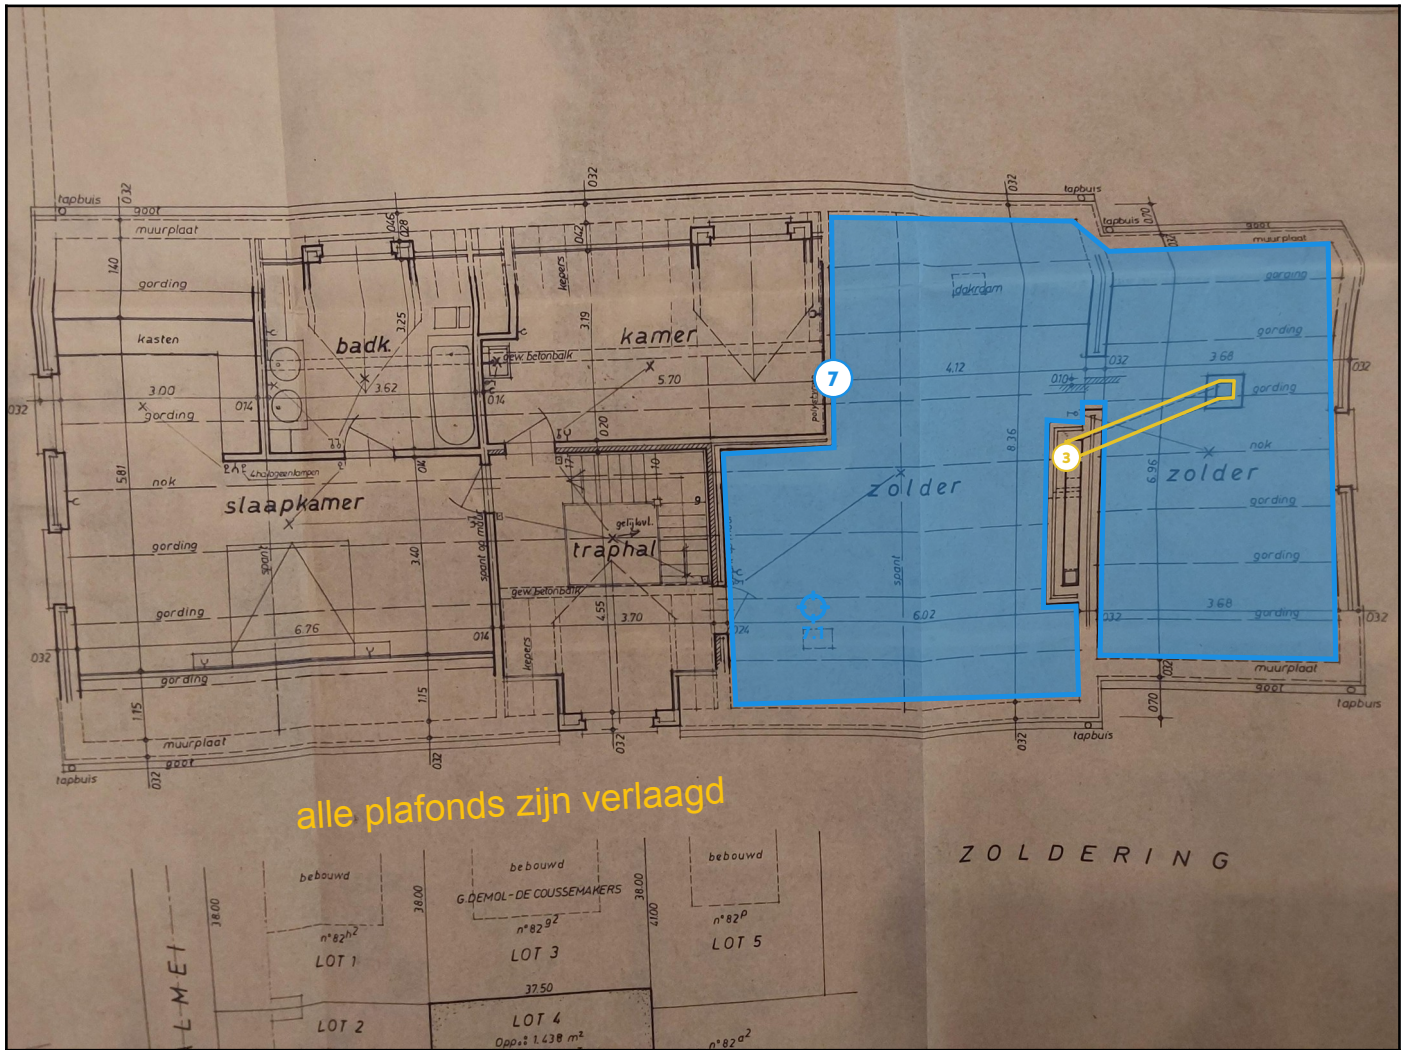
Plan 1.3: Verdiep

Beschrijving	Type	Actie
3. Rookgasafvoer AC (satanbuis)	Asbestmateriaal	Zorgvuldig beheren
6. Pleisterwerk plafond	Geen asbest	-
7. Vinyl verdiep	Geen asbest	-
7.1 Code: SCH4	Puntmonster	-

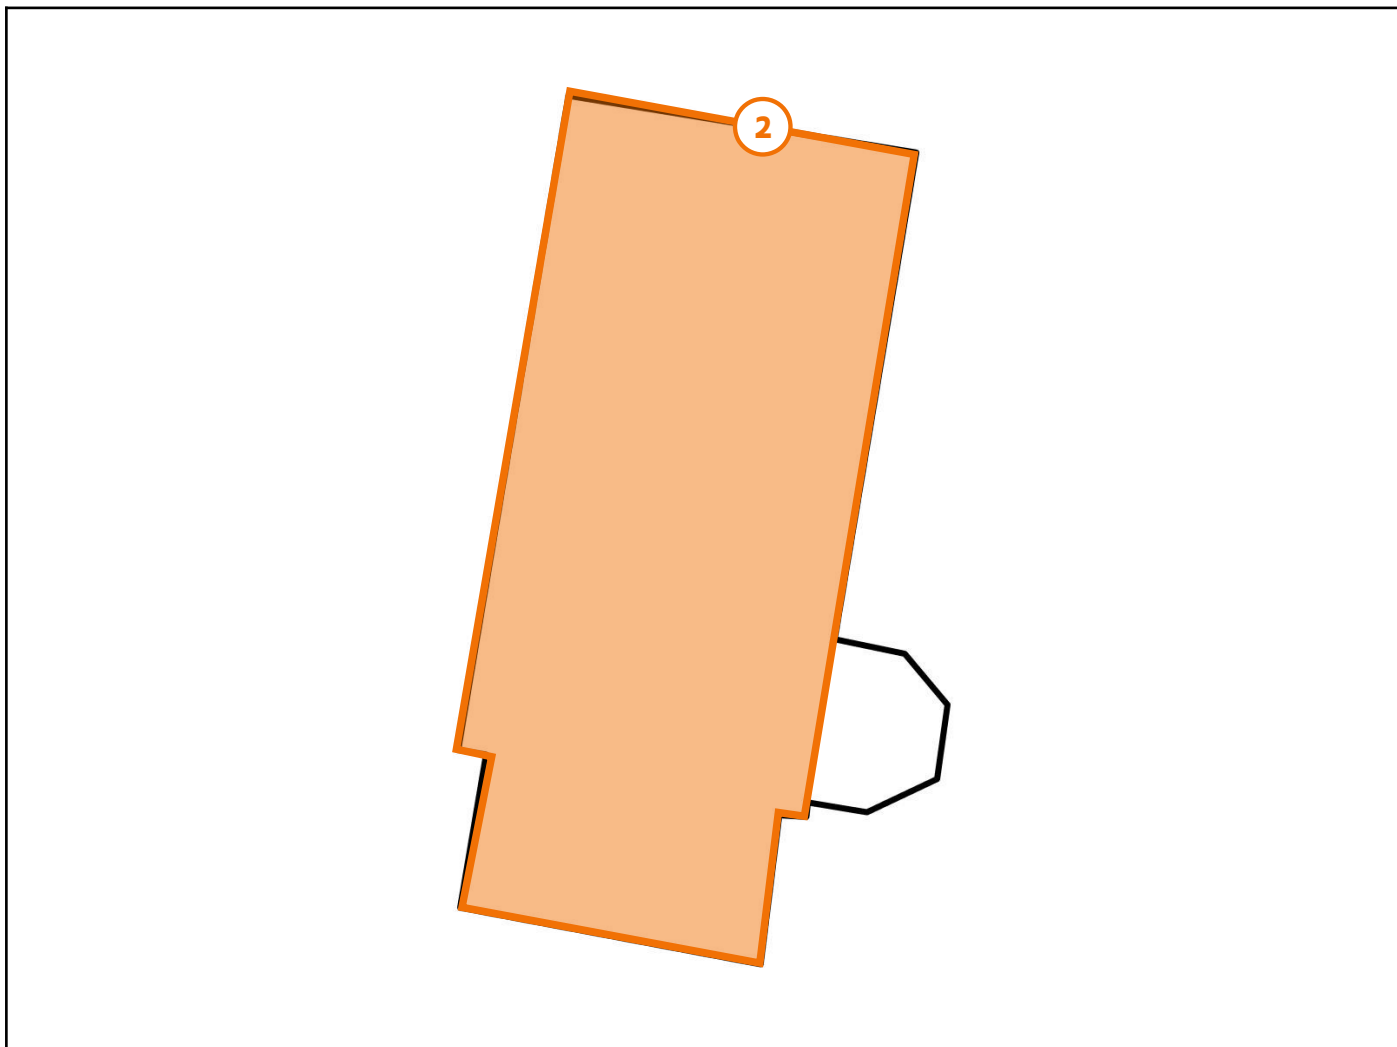
Plan 1.4: Dak

Beschrijving	Type	Actie
2. Onderdak menuiserie	Asbestmateriaal	Maatregelen nemen

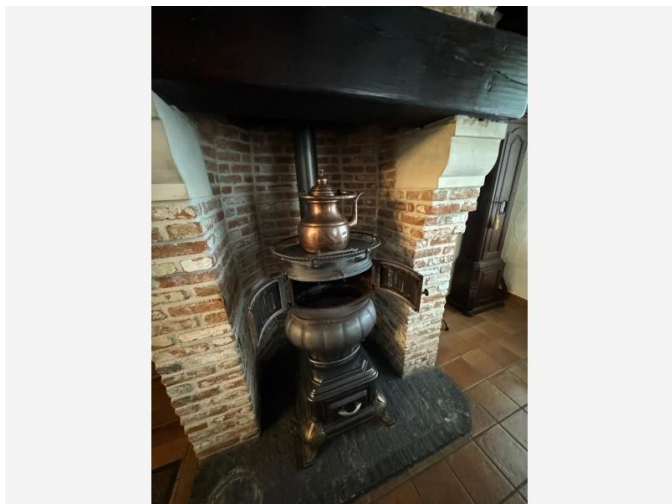
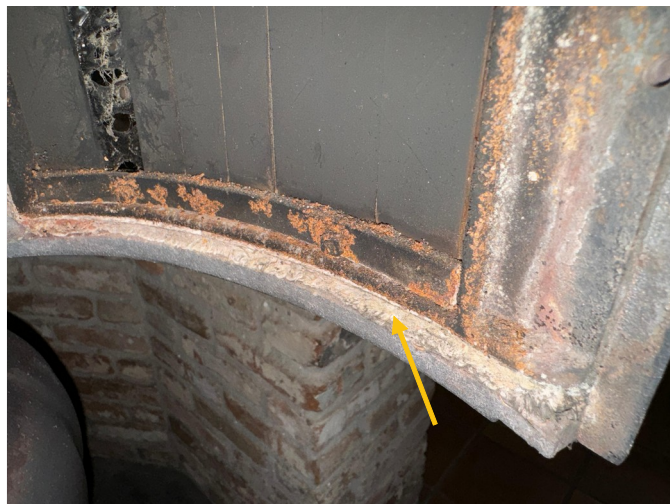
Het asbestmateriaal valt onder de mijlpaal van 2034.

Eindbeoordeling materiaalrisico	Laag materiaalrisico en/of verlaagde kans op vezelvrijgave
---------------------------------	--

Gebondenheid	Categorie 3: niet-hechtgebonden met weinig of geen matrix
Asbestsoort (vezeltype)	Alleen chrysotiel
Asbestconcentratie	Hoog ($\geq 50\%$)
Afschermingsgraad van het gehele materiaal	Enkel randen niet afgeschermd maar geen contact met binnenluchtstromen
Toestand van het materiaal	Licht beschadigd, licht verweerd. Intact materiaal type Pical – asbestboard of categorie III 'gebondenheid'

Beschrijving	Koord kachel
Omgeving	Binnen
Primaire drager	Ruimteverwarming
Asbestmateriaal	Koord, lint, band, strip
Bindmiddel van asbestmateriaal	Weinig of geen bindmiddel (textiel, bevlokkings, ...)
Gebondenheid op basis van bindmiddel	Niet-hechtgebonden
Hoeveelheid (lengte - omtrek - aantal)	<ul style="list-style-type: none">1,50 m - 1,00 cm - 1 stuk
Totale oppervlakte	0,015 m ²
Eenvoudig bereikbaar	Ja
Bevestigingswijze	<ul style="list-style-type: none">Geklemd

Identificatiemethode	Vaststelling zonder monstername
Destructieve handeling voor identificatie	Nee
Opmerking	Het koord bevindt zich tussen het frame en het glas.

Verwijderen

- Zorg voor een veilig beheer. Vermijd het beschadigen van het asbestmateriaal. Controleer de toestand jaarlijks op wijzigingen.

- Eenvoudige handelingen: mag via doe-het-zelf of door werknemer(s) met opleidingsattest eenvoudige handelingen
U mag als particulier of als werknemer met EH opleiding koord verwijderen. Goed fixeren voor verwijdering, aangezien dit losgebonden asbest is. Draag hierbij de nodige beschermingsmiddelen (FFP3, tyvek en handschoenen.)

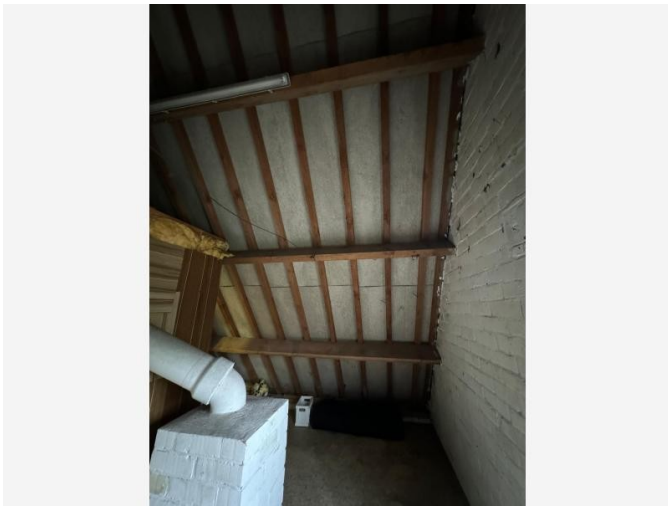
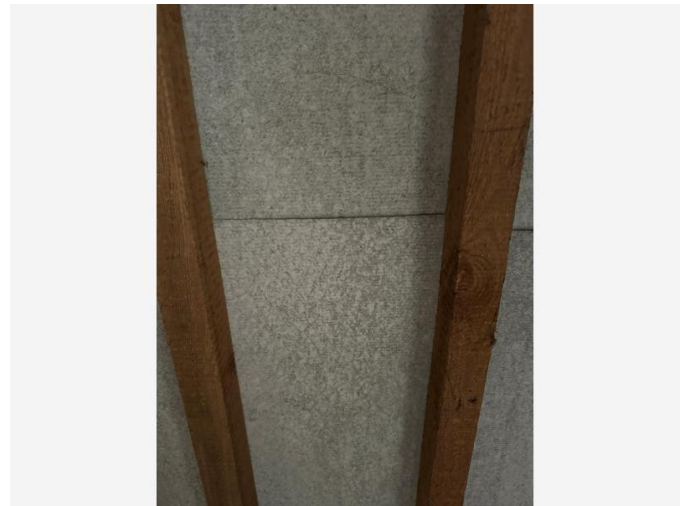
Het asbestmateriaal valt onder de mijlpaal van 2040.

Eindbeoordeling materiaalrisico	Verhoogd materiaalrisico en/of verhoogde kans op vezelvrijgave
---------------------------------	--

Gebondenheid	Categorie 1: hechtgebonden in oorsprong
Asbestsoort (vezeltype)	Crocidoliet aanwezig
Asbestconcentratie	Laag (< 50%)
Afschermingsgraad van het gehele materiaal	Geheel of deels (ook) vrij aan binnenluchtstromen
Toestand van het materiaal	Licht beschadigd, licht verweerd. Intact materiaal type Pical – asbestboard of categorie III 'gebondenheid'

Beschrijving	Onderdak menuiserie
Omgeving	Binnen
Primaire drager	Schuin dak
Asbestmateriaal	Plaat, paneel, tablet - Type Menuiserie
Bindmiddel van asbestmateriaal	Cement
Gebondenheid op basis van bindmiddel	Hecht
Hoeveelheid (oppervlakte - dikte - aantal)	• 210,00 m ² - 1,00 cm - 1 stuk
Totaal volume	2,10 m ³
Eenvoudig bereikbaar	Nee • Verwijdering tast de bouwkundige integriteit aan.

Maatregelen nemen

- Zorg voor een veilig beheer. Vermijd het beschadigen van het asbestmateriaal. Controleer de toestand jaarlijks op wijzigingen.
- Verwijder dit asbestmateriaal zo snel mogelijk. Volg de toestand goed op.

- Eenvoudige handelingen: enkel door erkend asbestverwijderaar
Hechtgebonden toepassing die mag verwijderd worden via eenvoudige handelingen, indien de platen in 1 geheel kunnen verwijderd worden. Deze werken dienen van buitenschil uit verwijderd worden, van binnenuit is het risico op breken onvermijdelijk.

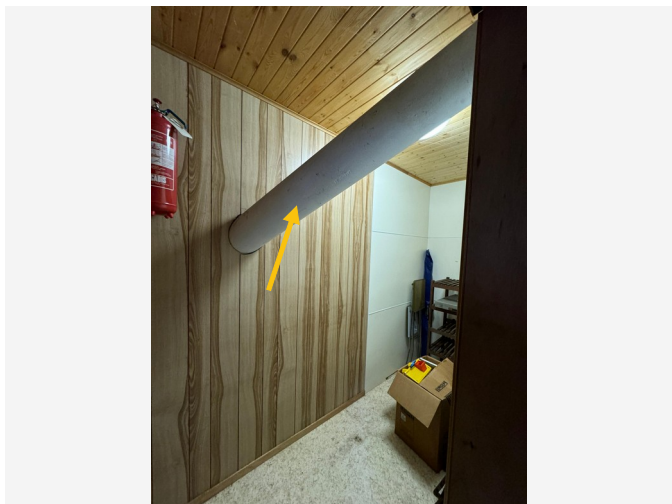
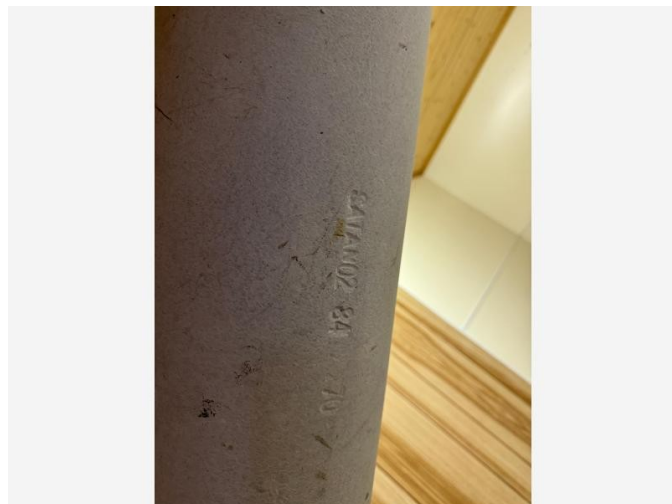
Het asbestmateriaal valt onder de mijlpaal van 2040.

Eindbeoordeling materiaalrisico	Laag materiaalrisico en/of verlaagde kans op vezelvrijgave
---------------------------------	--

Gebondenheid	Categorie 1: hechtgebonden in oorsprong
Asbestsoort (vezeltype)	Crocidoliet aanwezig
Asbestconcentratie	Laag (< 50%)
Afschermingsgraad van het gehele materiaal	Niet stootvaste afscherming
Toestand van het materiaal	Licht beschadigd, licht verweerd. Intact materiaal type Pical – asbestboard of categorie III 'gebondenheid'

Beschrijving	Rookgasafvoer AC (satanbuis)
Omgeving	Binnen
Primaire drager	Sanitaire infrastructuur en uitrusting (toe- en afvoer)
Asbestmateriaal	Buis, koker, leiding, pijp, doorvoer
Bindmiddel van asbestmateriaal	Cement
Gebondenheid op basis van bindmiddel	Hecht
Hoeveelheid (lengte - omtrek - dikte - aantal)	<ul style="list-style-type: none">• 7,00 m - 40,00 cm - 1,00 cm - 1 stuk
Totaal volume	0,028 m ³
Eenvoudig bereikbaar	Ja
Bevestigingswijze	<ul style="list-style-type: none">• Geklemd

Zorgvuldig beheren

- Zorg voor een veilig beheer. Vermijd het beschadigen van het asbestmateriaal. Controleer de toestand jaarlijks op wijzigingen.

- Eenvoudige handelingen: enkel door erkend asbestverwijderaar
Hechtgebonden asbestcementoepassing die kan worden verwijderd via de techniek eenvoudige handelingen, maar waarbij bijkomende maatregelen nodig zijn.

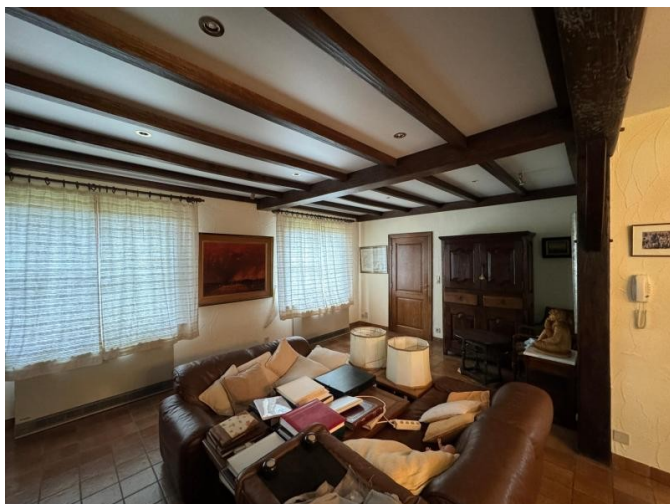
Groot deel van het plafond is verlaagd met houten planchetten of gyproc. Aangezien het een niet-destructief onderzoek is, is er niet onderzocht wat er zich mogelijks achter de verlaagde plafonds kan bevinden.

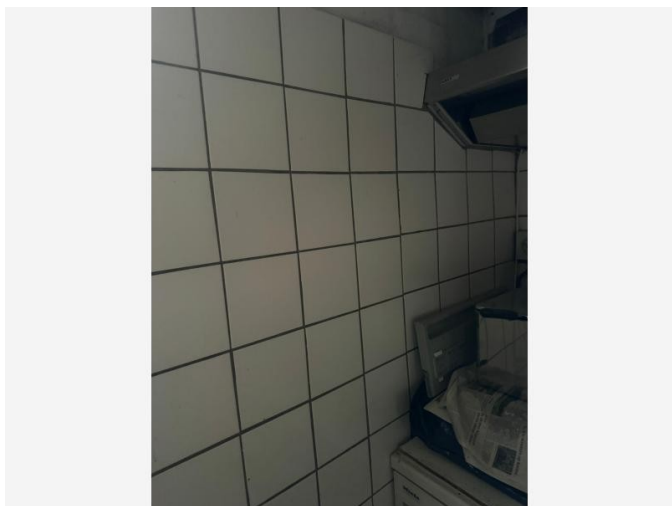
De lijmlaag is niet bereikbaar zonder destructief onderzoek en dient verder onderzocht te worden als de tegels van de wand worden verwijderd. Asbesthoudende tegellijm werd gebruikt tot midden jaren '80.

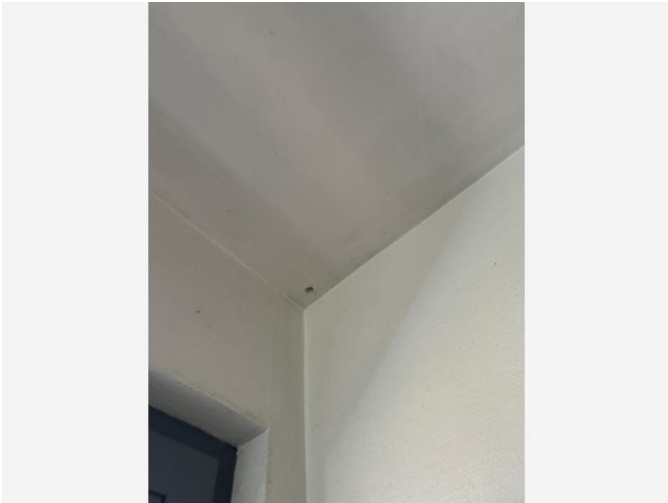
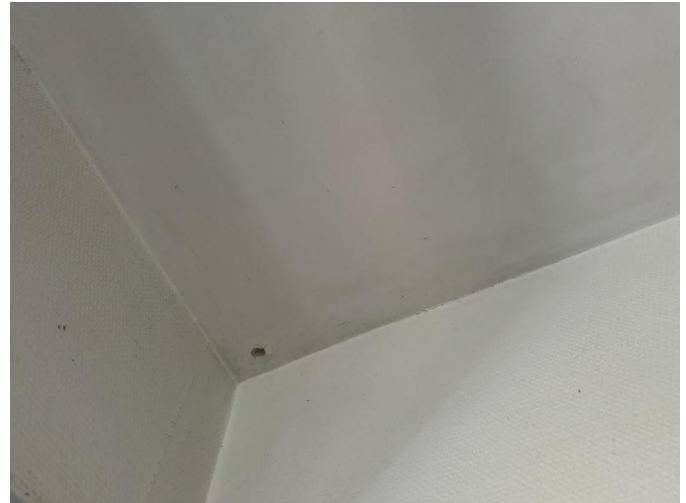
Fiche 6: Pleisterwerk plafond

Geen asbest

#	Type	Referentie	Resultaat
6.1	Mengmonster	SCH1	Geen asbest

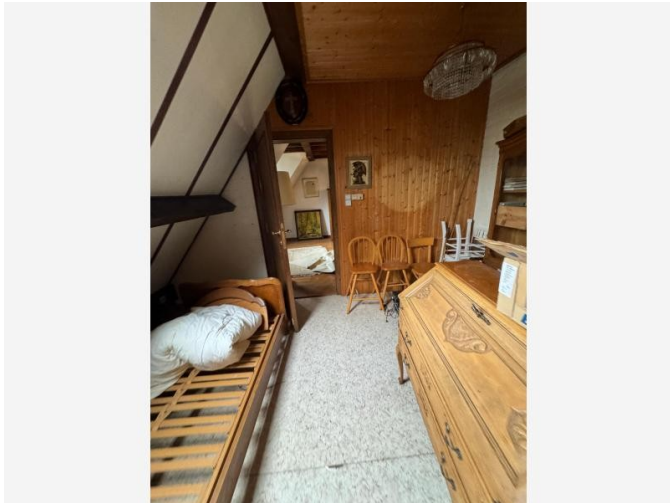
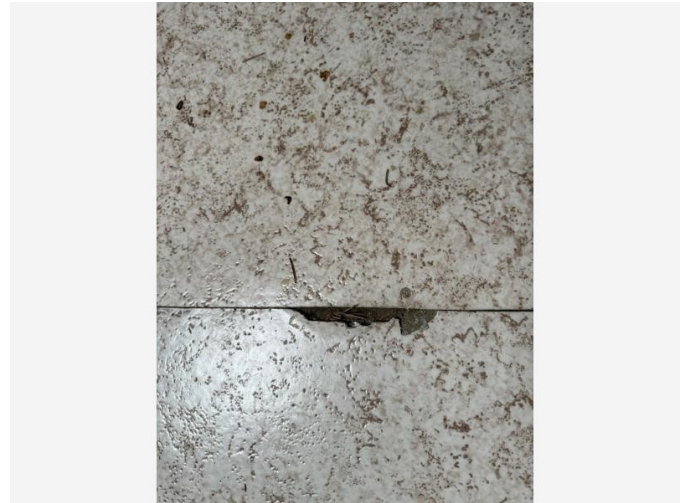
Geen asbest

#	Type	Referentie	Resultaat
7.1	Puntmonster	SCH4	Geen asbest

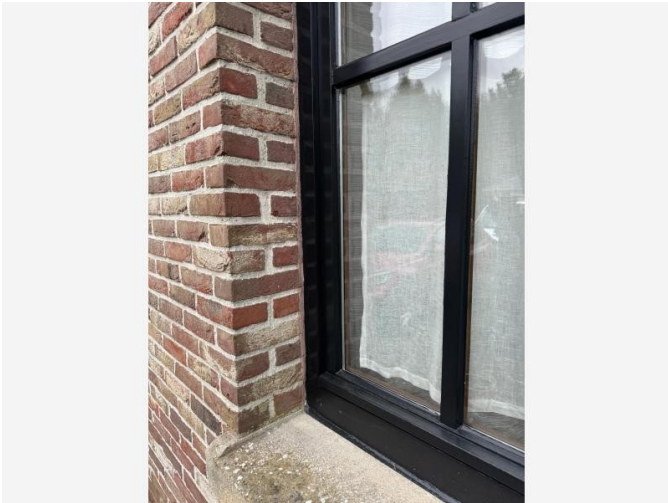
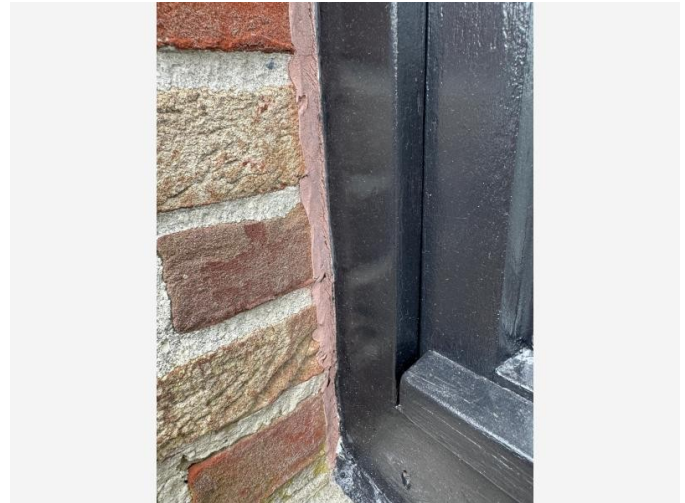
Geen asbest

#	Type	Referentie	Resultaat
8.1	Puntmonster	SCH3	Geen asbest

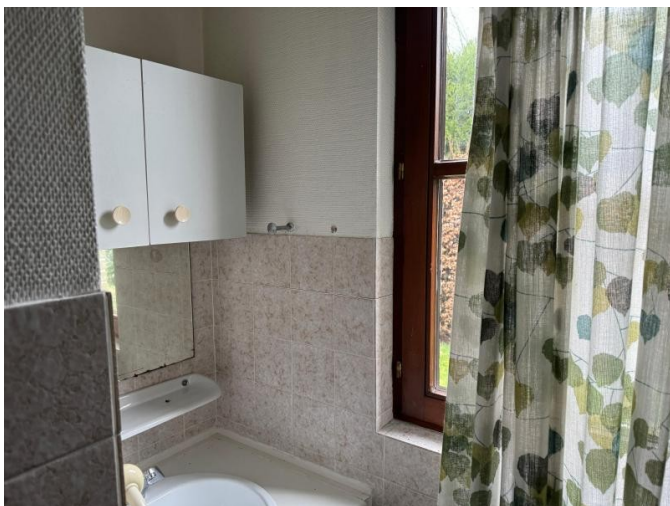
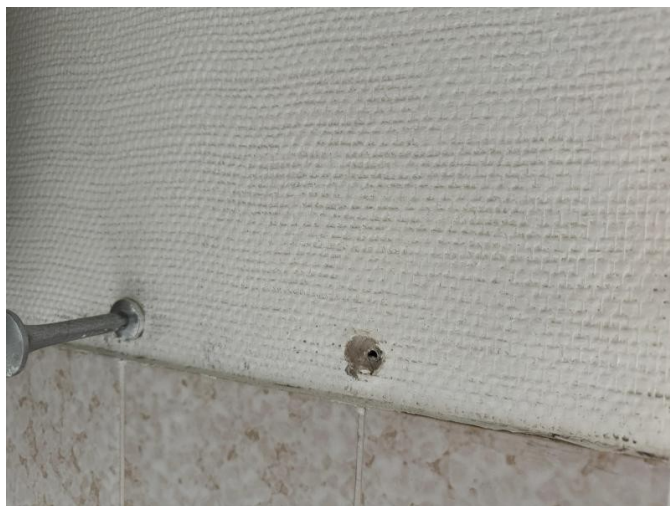
Geen asbest

#	Type	Referentie	Resultaat
9.1	Mengmonster	SCH2	Geen asbest
